# 施設園芸における

## 台風・強風対策マニュアル

平成 24 年 7 月

静 岡 県

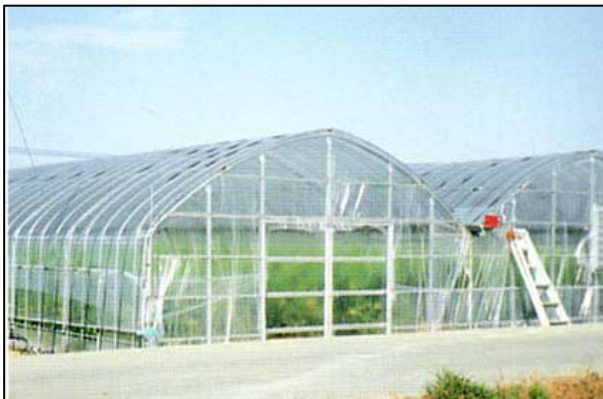
施設の種類	施設被害の特徴	備 考
低コスト耐候性ハウス	ほとんど、目立った被害は見られなかった。一部のハウスで天窓の損傷は見られた。	低コスト耐候性ハウスは、風速 50 m/s 以上に耐える施設構造を有する。
両屋根型鉄骨ハウス	<b>天窓の損傷、被覆材の破れ</b> が多く見られた。施設の一部の損壊が多く、半壊～全壊したものは見られなかった。	飛来物等による損傷は見られた。
パイプハウス	<b>半壊～全壊の被害が多く見られた。</b> ・強風により、肩部分が大きく曲がった被害が多かった。 ・雨よけハウスは、パイプや基礎が上方に引き抜かれる被害が見られた。	ビニール等を被覆していなかった施設は、パイプの損傷等の被害は見られなかった。
ガラス温室	飛来物によるガラスの割れ、天窓の損傷等の被害が見られた。骨材が損傷するような被害は少なかった。	メロン温室でアクリル復層板の劣化に伴う被害が見られた。

パイプハウス（被害が大きかった）

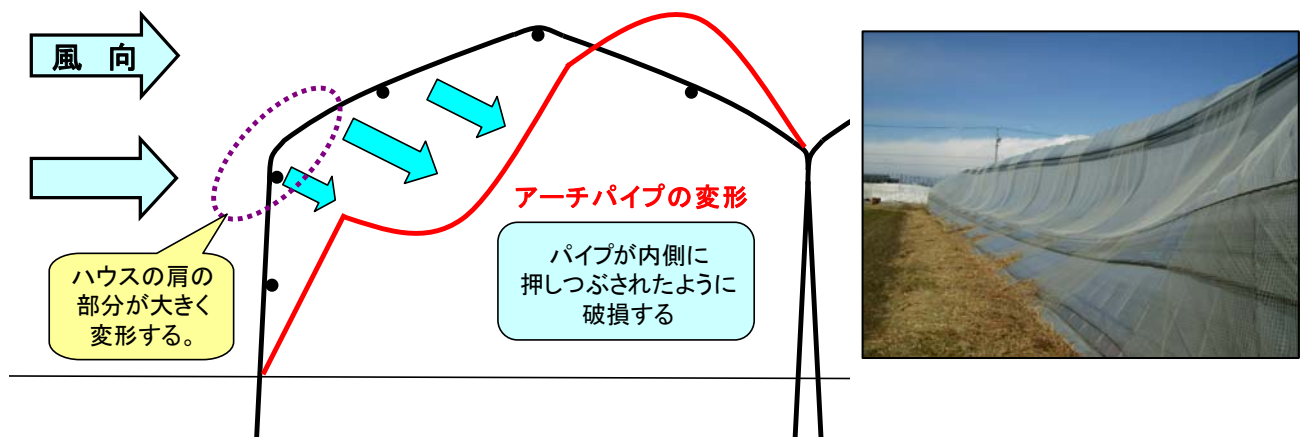
平成23年の台風15号では、風上側から大きく押しつぶれたようにつぶれているパイプハウスが多く見られました。これは、風上側の肩の部分に大きな力がかかるためです。特に、被覆資材が破れない場合には、アーチパイプが大きく曲がってしまい、ハウス全体が倒壊して、被害が大きくなる事例が多く見られました(図-1)。

図-1 風上側の肩部分から内側にパイプが大きく変形するパターン(原図: 森山)

対策としては、タイバーやX型による肩部の補強、浮き上がり防止のアンカー等の設置、アーチ構造の骨材の組み込み等が必要です。

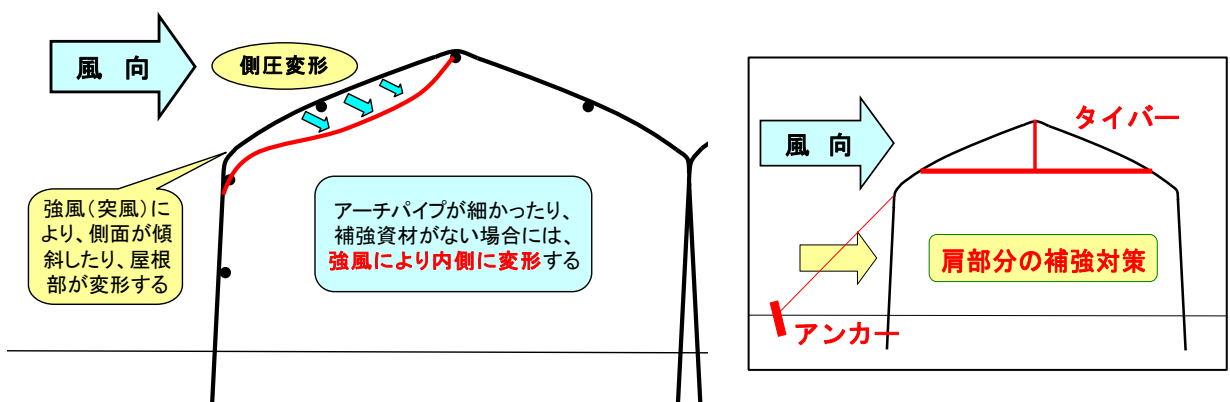
被覆資材が破れない場合には、アーチパイプは内側に曲がってしまう被害が多く(図-1, 図-2)、被覆資材の一部が破れた状態でハウス内に風が吹き込んだ場合には、被覆資材が内側から外側に膨れる状態となるため、次ページの②のようにパイプが内側から外側方向に曲がってしまいます(図-3, 図-4)。

図-2 風上側の屋根部分に変形するパターン

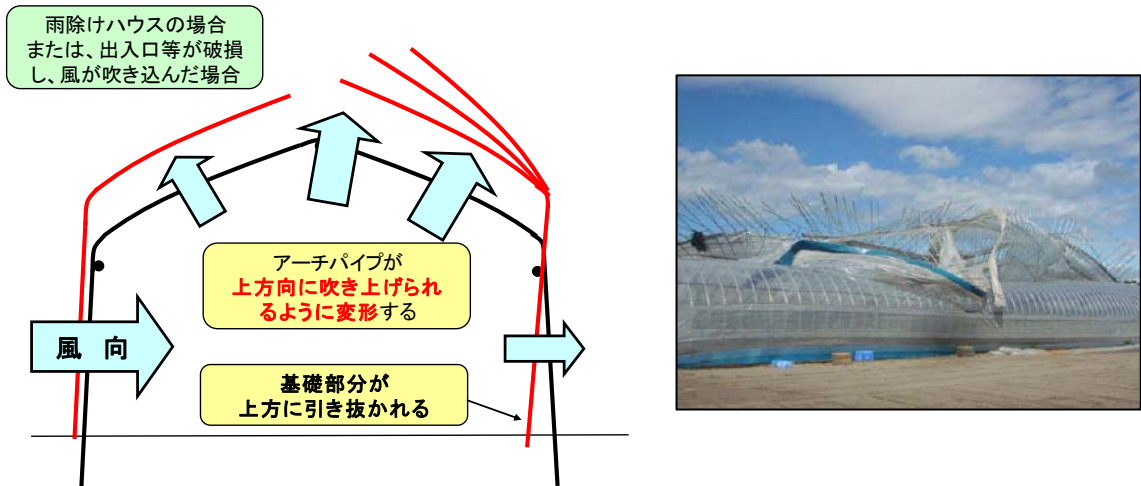
雨よけハウスのように、ハウスの側面がない場合や出入口や被覆材の一部が破損し、**ハウス内に風が吹き込んだ場合**には、ハウスの内側から外側に向けて圧力が高まり、ハウスが上方に持ち上げられたり、基礎部分が浮き上がったり、アーチパイプが内側から外側に跳ね上がるような破損が見られます（**図-3**）。

図-3 風の吹き込みにより内側から外側に破裂するパターン（原図：森山）

対策としては、風の吹き込みを防止するため、スプリング、パッカー等を用いた補強や施設の基礎部分の強化が必要です。

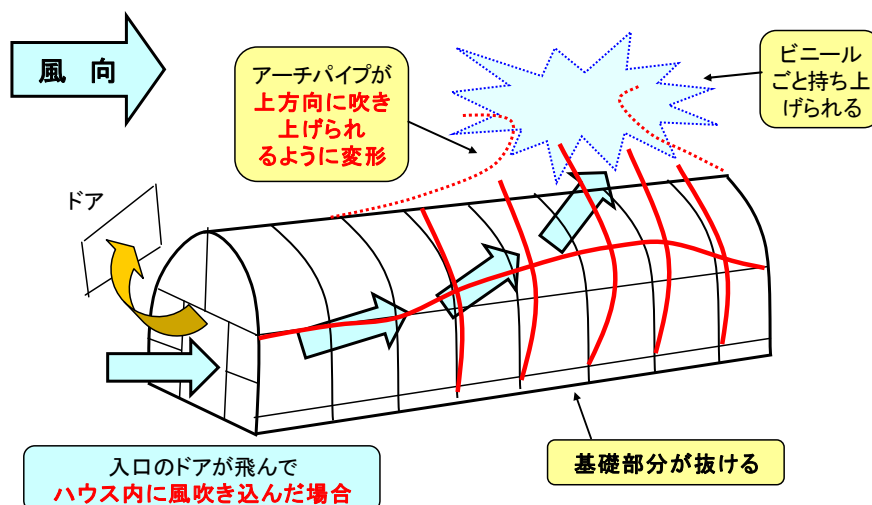
例えば、パイプハウスの一部が強風により破損し、そこから風がハウス内に吹き込んだ場合には、ハウスの内側から外側に向けて、浮き上がるような風圧がかかり、アーチパイプが上方方向に吹き上げられるように変形し、パイプが上方方向に跳ね上げられるような状態になって破損します（**図-4**）。

図-4 入口から風の吹き込みによりパイプが破損するパターン

対策としては、扉の点検やハウスの隙間からの風の吹き込み防止が必要です。

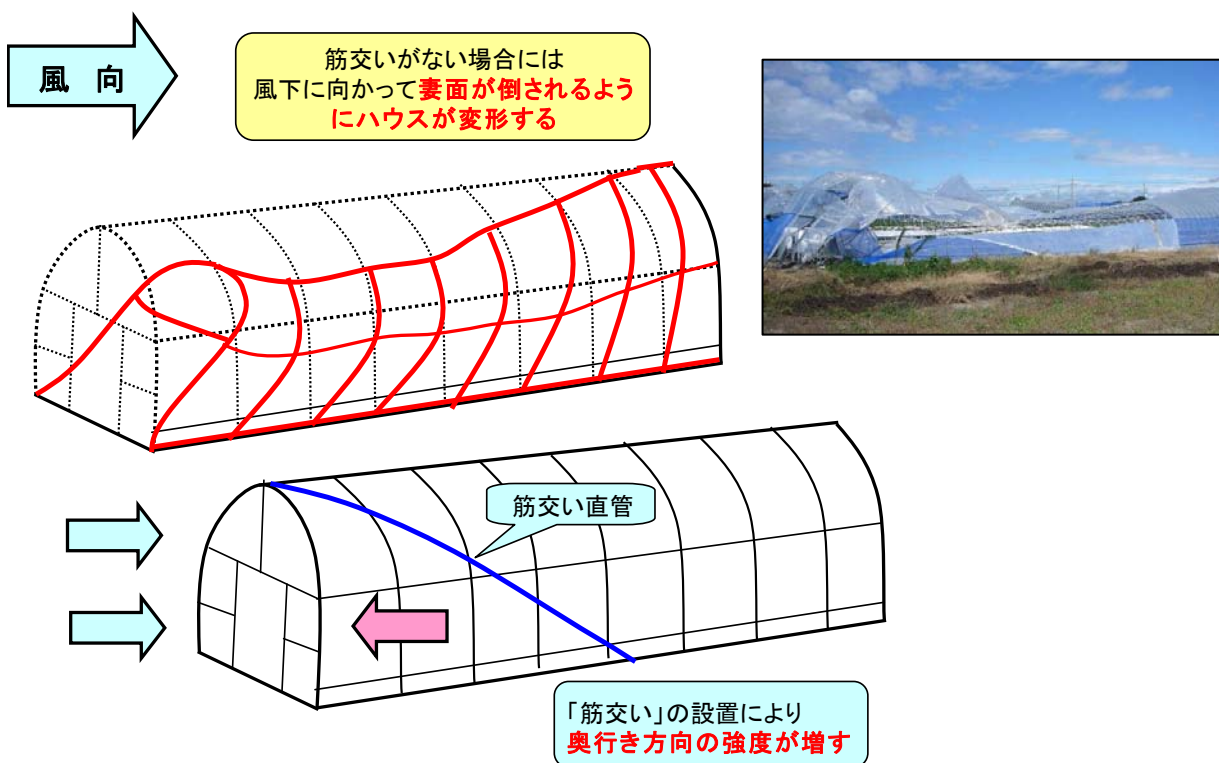
強風が、妻面から奥行き方向に吹いた場合に、ハウスに補強がない場合には、妻面から奥に向かってアーチパイプが将棋倒しのように倒されます。

図-5 妻面から奥行き方向にハウスが倒壊するパターン

これらの被害を防止するため、筋交いを設置することが有効となります（[図-5](#)）。ただし、筋交いは、奥行き方向へのパイプの変形には効力がありますが、横風に対する効果はあまり期待できません。

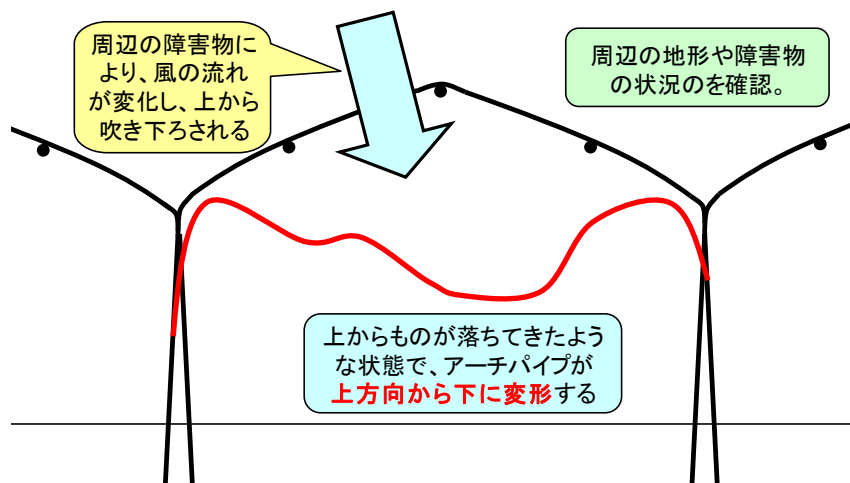
周辺の地形やハウスの周りに建築物等がある場合には、風の方向や強さが変化し、連棟ハウスの中央部分が、上部から押しつぶされたようにアーチパイプが破損する場合があります（[図-6](#)）。このような破損パターンは、事例としては少なく、施設の周辺になんらかの障害物があり、風速や風向が大きく変化した場合に発生すると考えられます。例えば、**風上側に広い河川の堤防や地形の凹凸があった場合に、障害物を越えるために一度上昇した風が下方に向かって強く吹き、障害物から離れたハウスが被災する**場合です（[図-7](#)）。

図-6 真上から屋根が押しつぶされたように破損するパターン（原図：豊田ら）

このような破損に対する補強方法としては、アーチパイプを太くしたものを奥行き方向に何カ所か入れたり、屋根の骨材自体を二重にして強度を強める方法が必要です。また、風上側に強風を弱めるための防風ネット等を設置する方法も有効と考えられます。

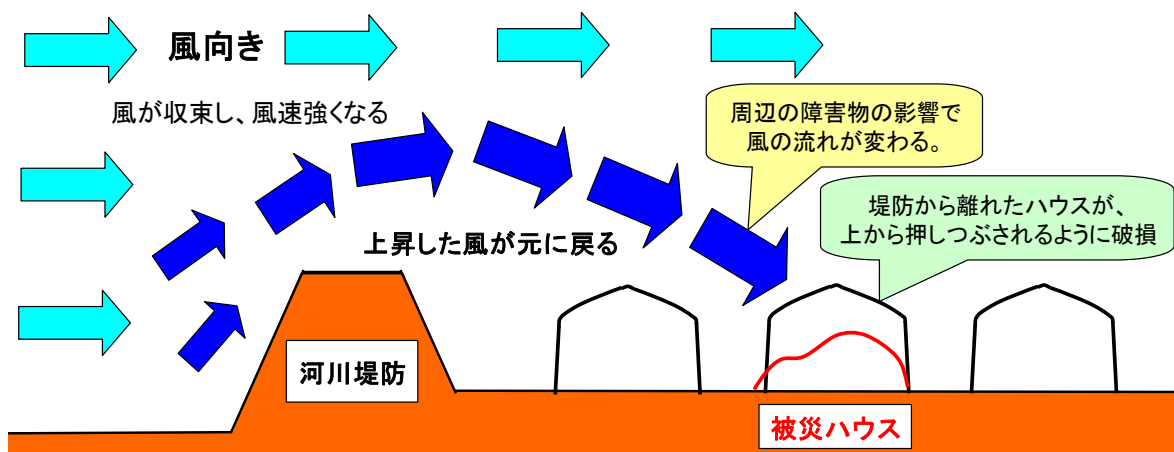
図-7 周辺の地形や障害物により風の流りが変化する事例

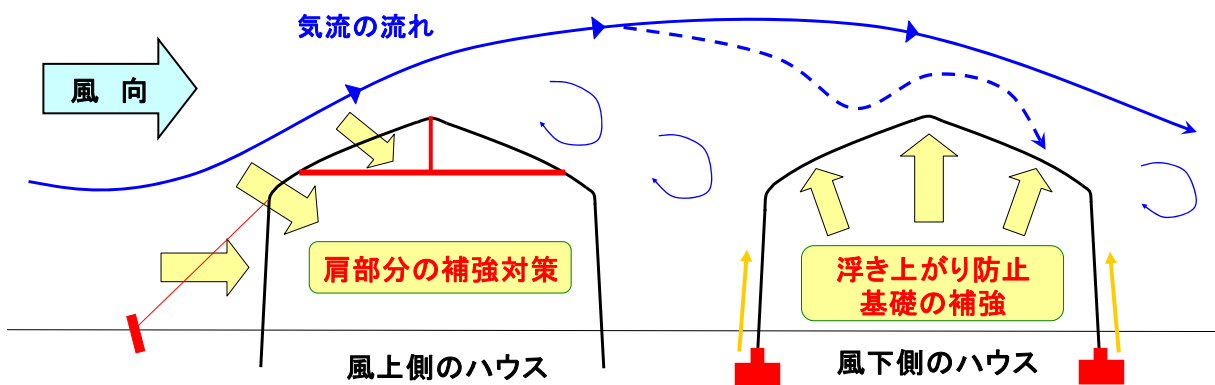
**風下棟は、上方向に力がかかるため、被覆材が内側から外側にむけて破裂する被害やパイプが引き抜かれる被害が生じます（図-8 右）。ハウスの浮き上がり防止のためには、基礎の埋設やラセン杭等の基礎を補強する資材の利用や基礎部分の強化が有効となります。**

図-8 ハウスが隣接する場合に被災しやすい場所と補強対策

**風上棟は、側面が押し倒されないように、タイバーの設置、引っ張り器具やつかえ棒等による肩部分の補強対策が有効となります（図-8 左）。**

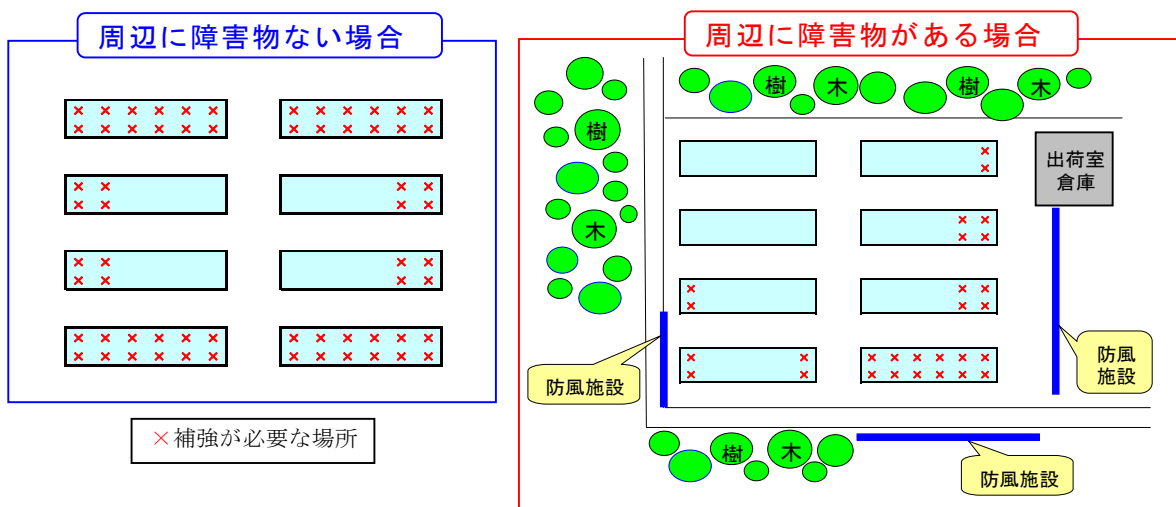
図-9 ハウスの周辺環境と補強が必要な場所

周辺に障害物がない場合には、ハウスの周辺部分をすべて補強する必要があります。一方、周辺に樹林帯や建物がある場合には、**風が通過する部分を重点的に補強**すれば良いため、補強箇所は少なくなります。風の通り道となる場所には、防風ネット等の防風施設を設置することで、被害を軽減できます（図-9）。

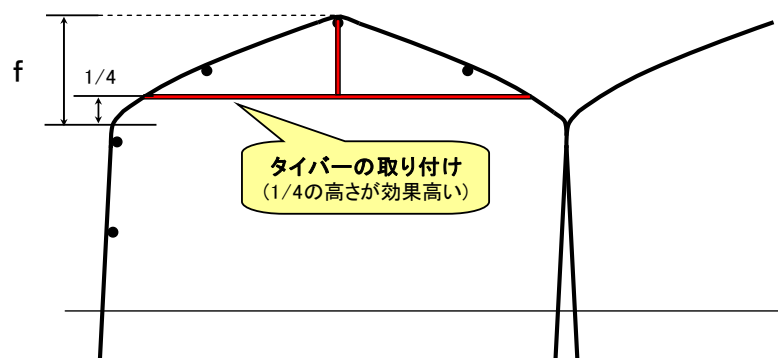
図-10 パイプハウスのタイバーによる肩部の補強方法事例

図の通り、軒から棟の高さを  $f$  とすると、軒から  $f/4$  の位置にタイバーを取り付ける補強方法が、有効です (図-10)。

タイバーをすべてのアーチパイプに取り付けた場合には、取り付けてないハウスと比較して、1.23倍程度、限界風速が上昇します。また、X型補強の場合は、取り付けてないハウスと比較して、1.37倍程度、限界風速が上昇します。

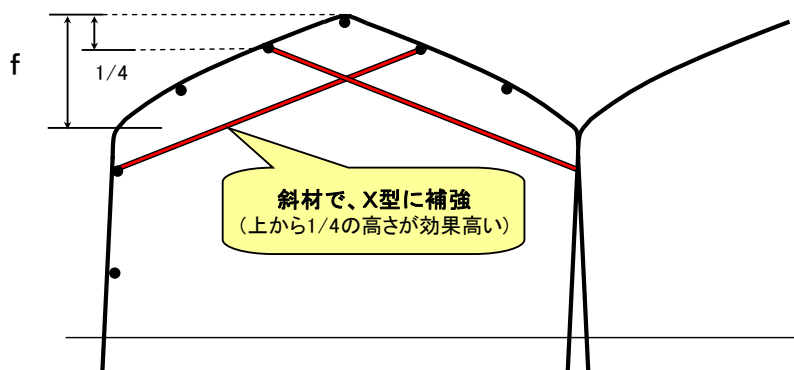
図-11 パイプハウスのX型補強による肩部の強化事例

図の通り、軒から棟の高さを  $f$  とすると、棟から  $f/4$  の位置と軒を結ぶように斜材でX型に補強する方法は、前述のタイバーによる補強よりも、より効果的です (図-11)。

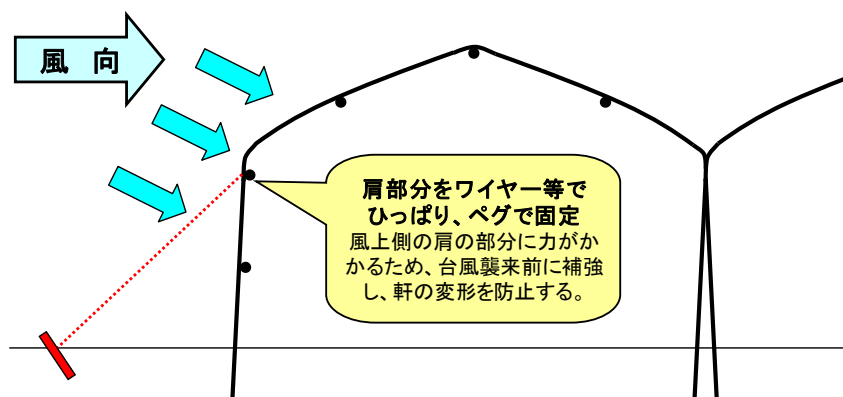
図-12 パイプハウスの肩部の強化事例 ①  
(引っ張り器具)

台風の襲来が予想された場合に、1～2日前までに図-12～図-14のような方法で、**強風により破損しやすいパイプハウスの肩部分の補強**を行います。原則的には、強風が予想されるハウスの風上側に設置します。下図①～③の補強方法を併用することにより、さらに強度が増します。また、肩の部分に補強する外部補強金具（図-14）は、パイプハウス専用開発された器具が市販されています。

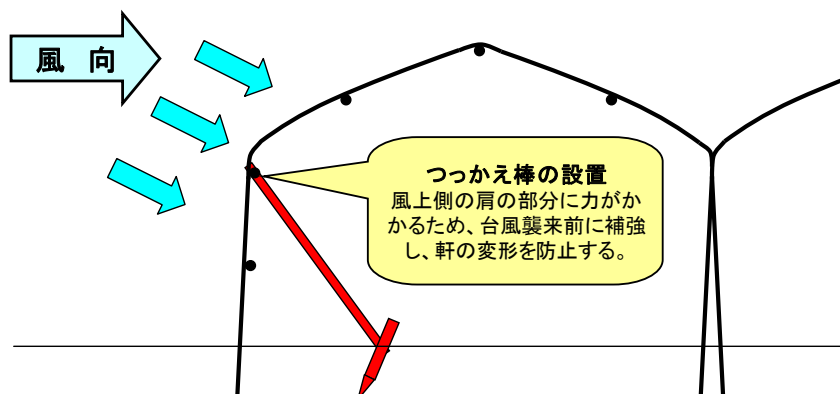
図-13 パイプハウスの肩部の強化事例 ②  
(つかえ棒)

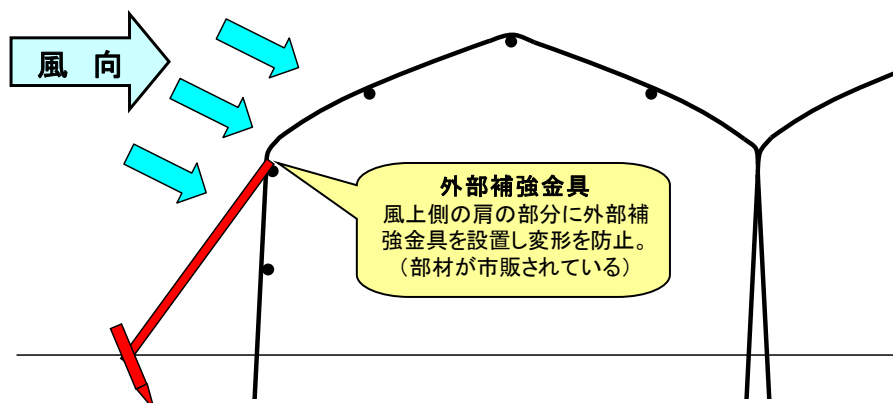
図-14 パイプハウスの肩部の強化事例 ③  
(外部補強金具)

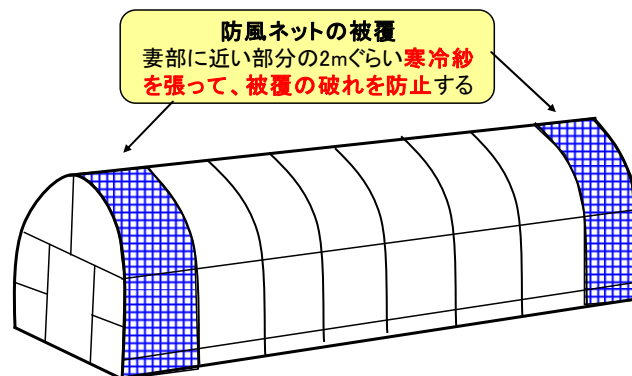
図-15 パイプハウスの妻部への防風ネットによる補強事例

妻部に近い1スパン分（2～3m）と側面部の風当たりの強い部分には寒冷紗などを張ります。**妻の部分は、特に風を強く受けるため**、この部分が破れやすく、寒冷紗等を張ることによって被覆材が破れにくくなります（[図-15](#)）。

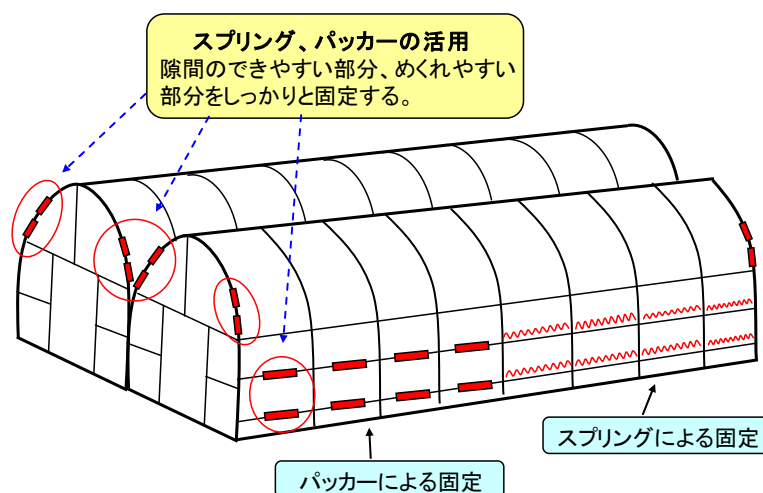
ハウスの側面部分は、**ハウスバンドの緩みや側面換気の巻上用直管パイプのバタツキによる被覆材の損傷**が多く見られます。そこで、台風等の襲来や低気圧、季節風等の強風により被覆材が破れたり、めくれ上がったりするのを防止するため、スプリング、パッカー等を使用し、被覆材をしっかりと押さえるようにします（[図-16](#)）。台風の襲来前に取り付けて、被覆材のめくれや隙間が生じるのを防止する専用器具も市販されています。

図-16 スプリング、パッカー等の固定器具による補強

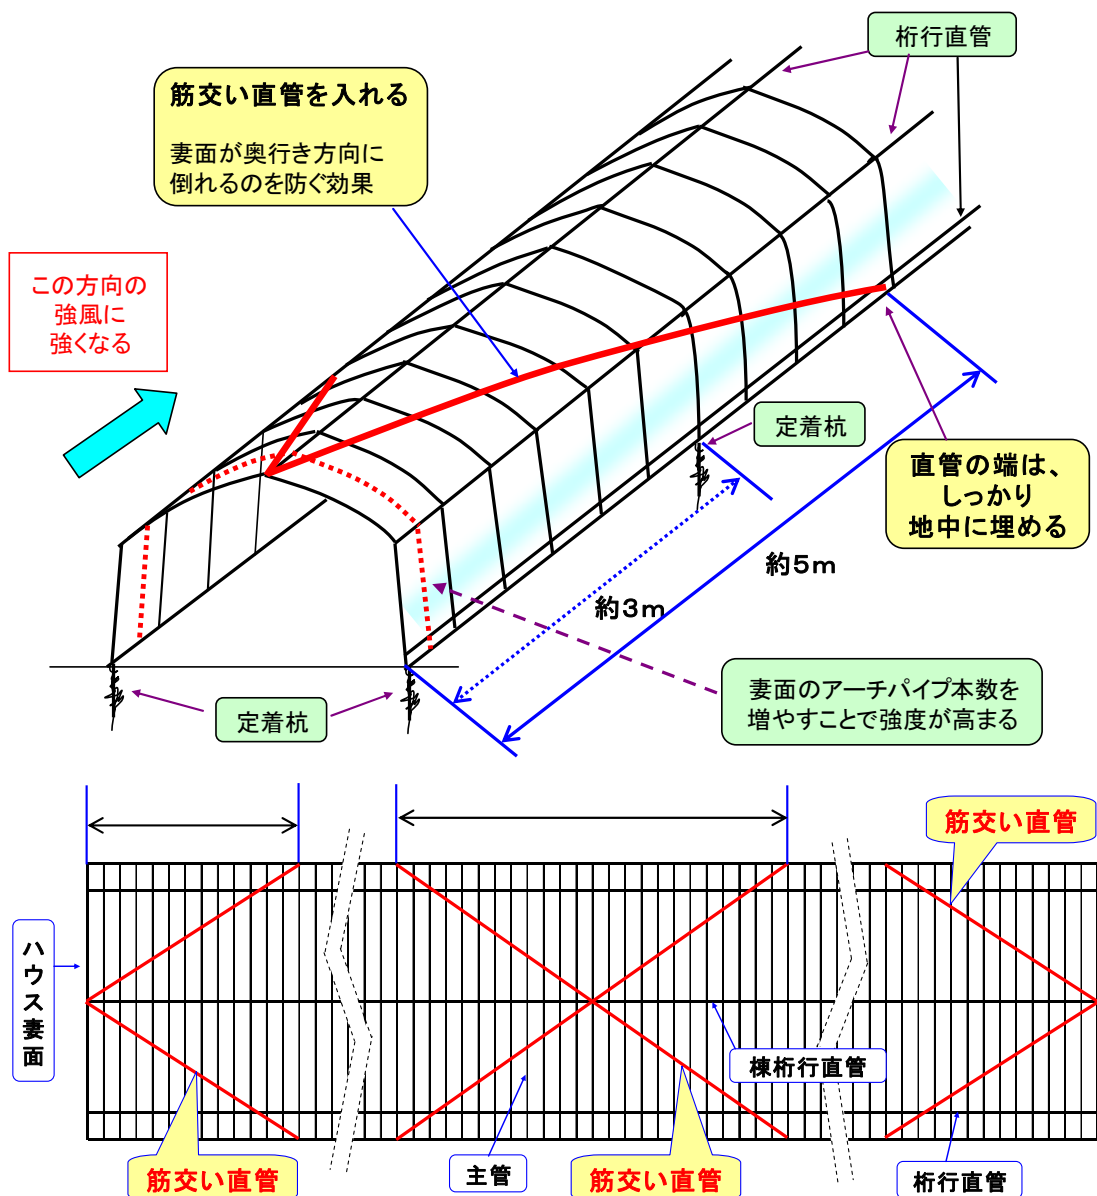
図-17 パイプハウスの筋交いによる妻面の補強方法事例（施設園芸ハンドブック）

筋交い直管はパイプハウスを剛強に固め、妻面が桁行方向及び間口方向へ倒れるのを防止する役目を担っています（図-17）。筋交い直管の設置は、下図のように行い、**直管の端は、しっかりと地中に埋め込む**ようにします。

さらに、パイプハウスが強風で浮き上がったり、被覆材がはがれたりしないように、下図のように桁行方向に、約3m間隔に定着杭を設けて、地盤に固定するようにします（図-17）。風が強い立地条件の場合には、妻部分に(4)施設業者に依頼する補強方法の②アーチ構造骨材の組み込み、③骨材の追加による補強、④ハウス周辺の防風ネットの設置等の補強も必要となります。

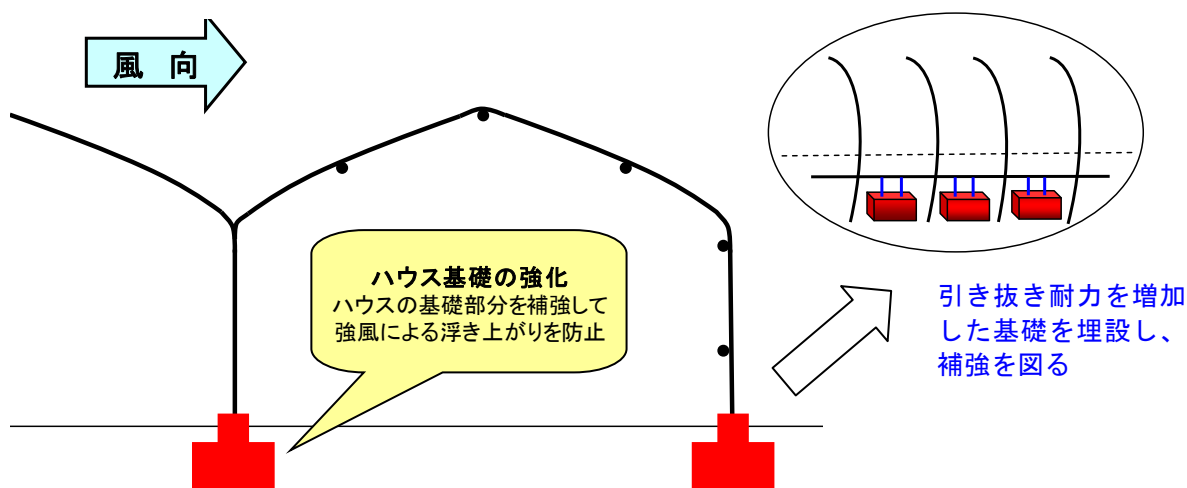
図-18 パイプハウスの基礎の強化事例

基礎近くの地盤が緩んでいると、強風時にハウスに上方向に力がかった場合に基礎が抜けやすくなります。そこで、ハウスの基礎部分を補強して強風による浮き上がりを防止します。定着杭やブロック等を地中に埋め込んで、引き抜き耐力を増加させることにより補強します (図-18)。

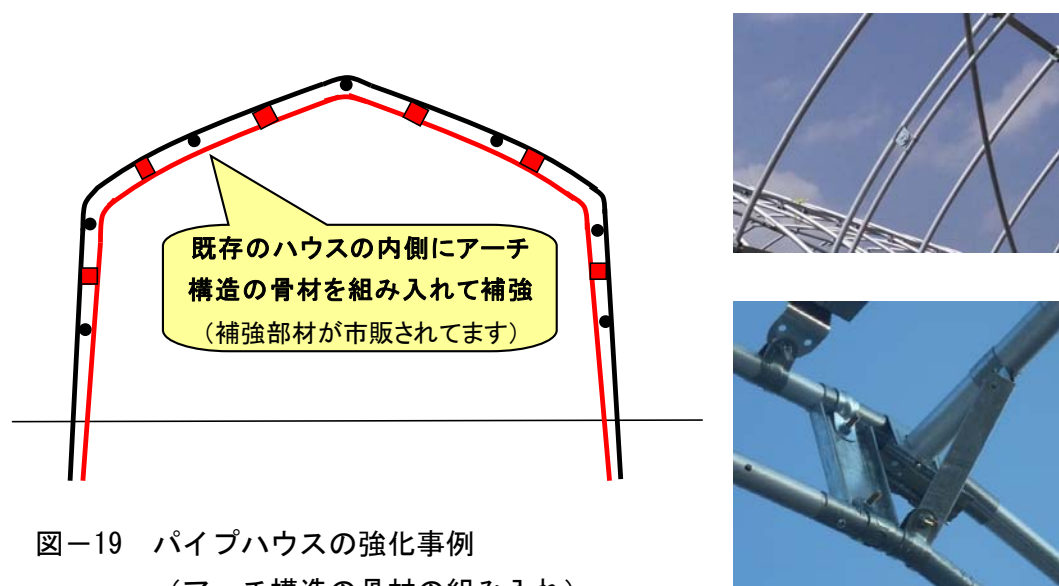
図-19 パイプハウスの強化事例  
(アーチ構造の骨材の組み入れ)

既存のハウスの内側にアーチ構造の骨材を組み込み補強します。地形の影響で風を強く受ける施設を重点的に補強します。パイプハウスの骨材が、二重のアーチ構造になることにより、非常に強度が高まります (図-19)。

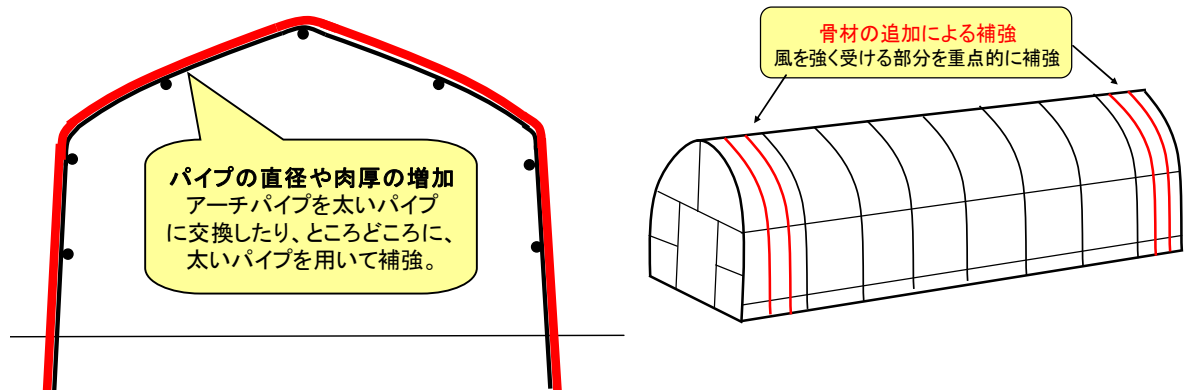
図-20 パイプハウスの強化事例  
(太めのパイプに交換、アーチパイプの追加)

強風による被害を軽減し、施設の強度を高めるためには、アーチパイプを太めのものに交換するのが効果的です。特に、**強風を受けやすい妻面に近い部分や地形的に被害を受けやすい位置のハウスは、アーチパイプを追加したり、太めのパイプに交換することにより補強**します。また、風を強く受ける条件のハウスでは、奥行き方向の所々にパイプを追加することにより桁行の間隔を狭めて、補強する方法も考えられます（図-20）。

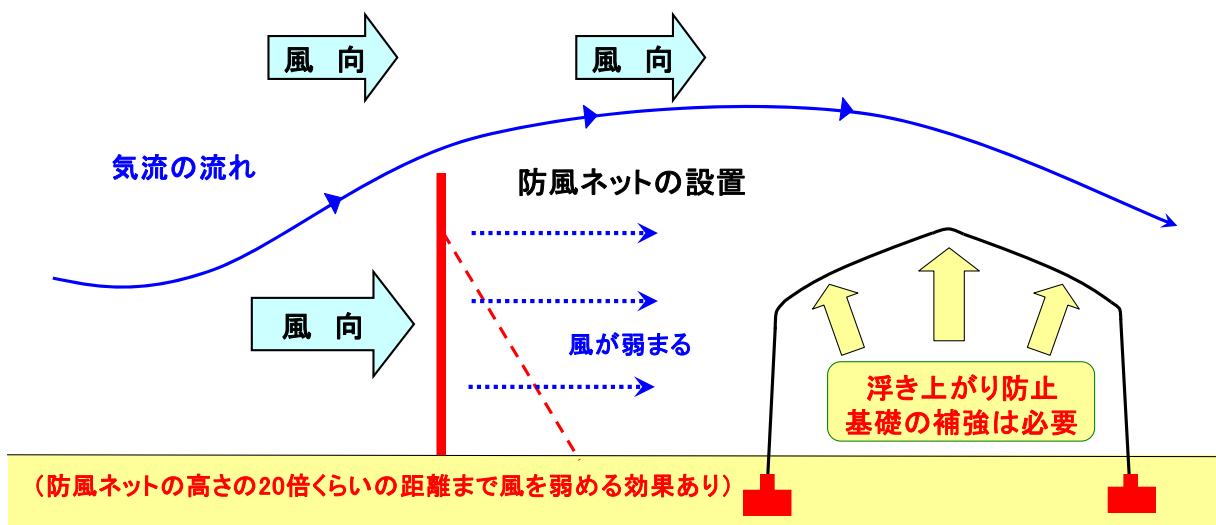
図-21 防風施設（防風ネット）の設置事例

地形条件によって、**風が集まって風圧が高まるところや風道といわれるところに防風施設を設置**します。風上方向となる場所に、防風用のネットを張った柵を設置することで風を弱めます（図-21）。防風ネットの設置により、強風時の気流の流れが変わり、風上側のハウスが受ける風圧を軽減する効果が期待できます。設置上の注意点としては、**防風ネットの高さは、ハウスの屋根面よりも高くする**ようにします。

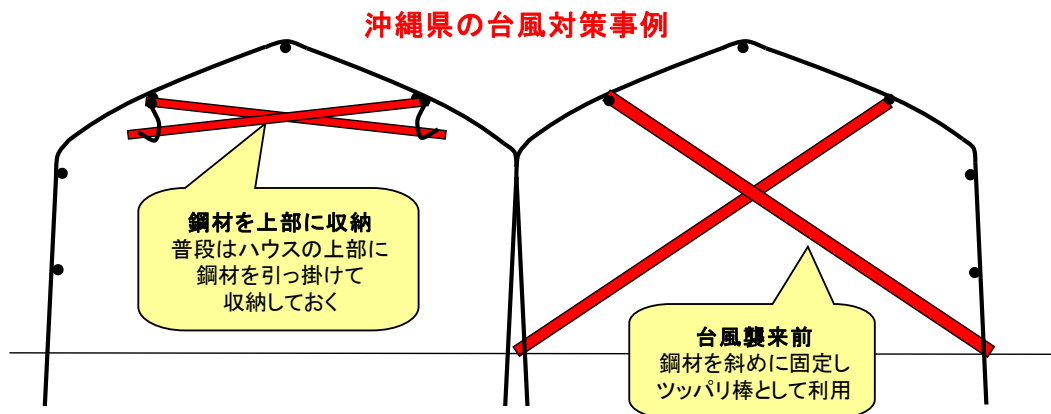
図-22 沖縄県におけるビニールハウスの台風対策の事例

また、下図のように、台風の襲来前に、ハウス内の頭上部分に収納されているパイプを下ろして、「つつかえ棒」となるように固定する補強材が工夫されています（図-22）。接合部分は、両側にクランプを設置して、アーチパイプに固定できるような構造になっています。肩の部分が×状の筋交いとして固定されるため、横方向からの風に対する強度が大きく向上します。台風の通過後は、作業の邪魔にならないように、再び頭上に持ち上げて収納し、針金等で固定しておくように工夫されています。
