工事事故 事例集

平成27年度事例

静岡県交通基盤部 工事検査課

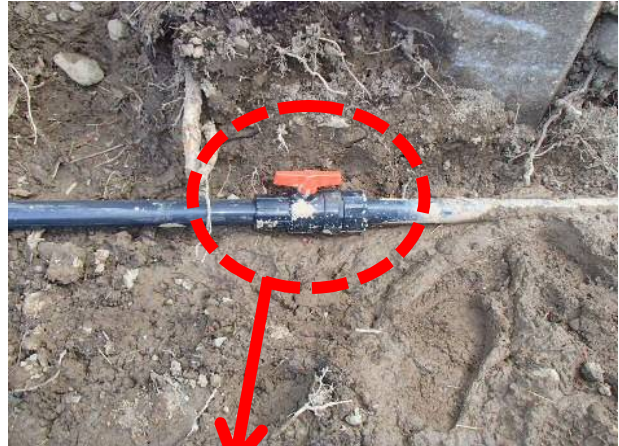
破損復旧箇所

保守整備用に止水バルブを設置

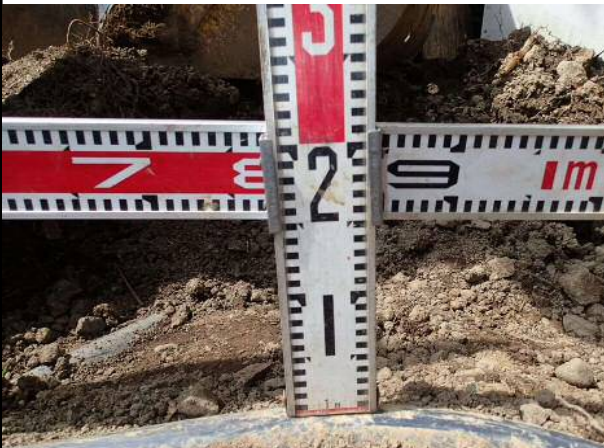
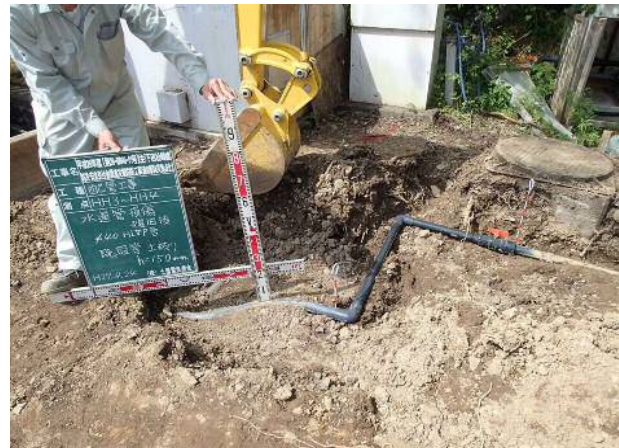
② 水道管破損復旧後 埋設深さ確認

配管深さ GL-150

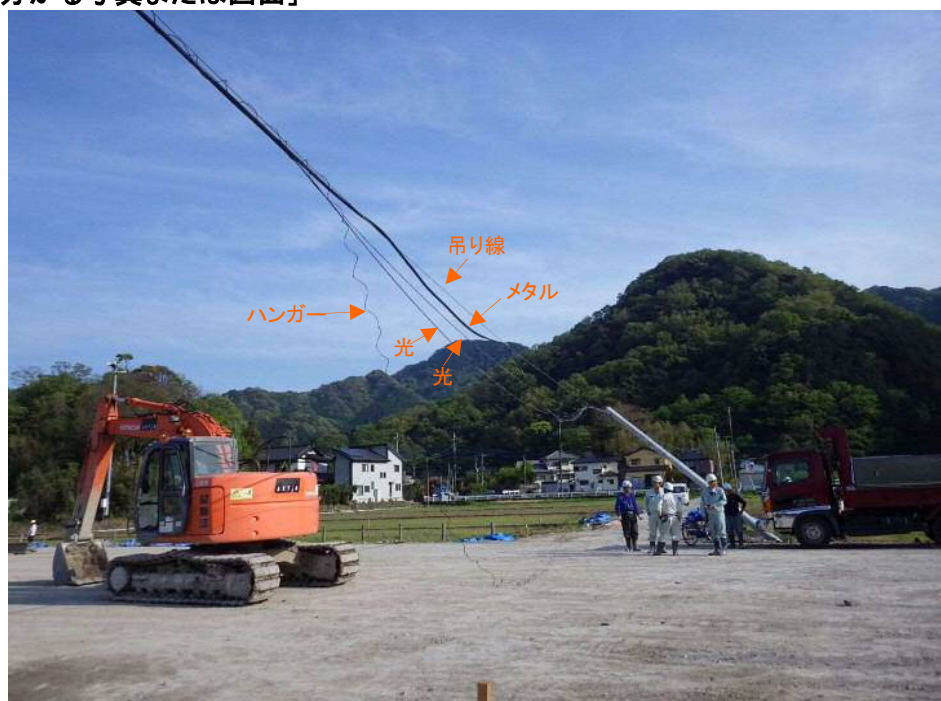
バックホウ移動中に地上高6.0mの架空線に接触し、電柱を傾倒させた。通信線の切断は無かったが、線をまとめるハンガーのほつれが発生した。

- ①現場及び店社としての安全意識の不足。
- ②架空線の存在をオペが失念し、線の下に入ったことに気付かなかった。
- ③アームを上げたまま走行し、周囲の確認を怠った。
- ④地上トラフから架空に移設して10日後にもかかわらず、配線が当該重機の接触する地上高6.0mの高さにあったが防護されていなかった。
- ⑤各種環境の確認不足で行動していた。

- ①事故周知会(4月24日10:30)・緊急安全衛生協議会(4月24日15:30)・店社緊急安全教育(4月25日17:30)を実施し、事実の確認、問題点の発見・分析、対策の立案と決定を行った。また、今後は他の現場でも以下の②～⑤の対策をすることとした。
- ②架空線付近に架空線表示看板と高さ制限装置を設置した。
- ③重機の移動の際は誘導者を配置し、オペの視覚補助を行うことを徹底する。
- ④通信線防護管を直ちに設置した。
- ⑤重機始動の際は指差呼称を実施し、自身の行動をチェックする。

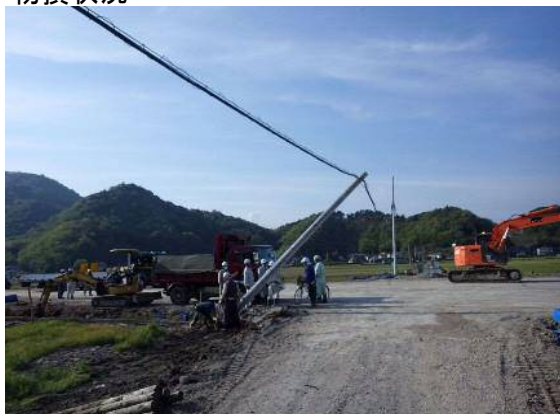
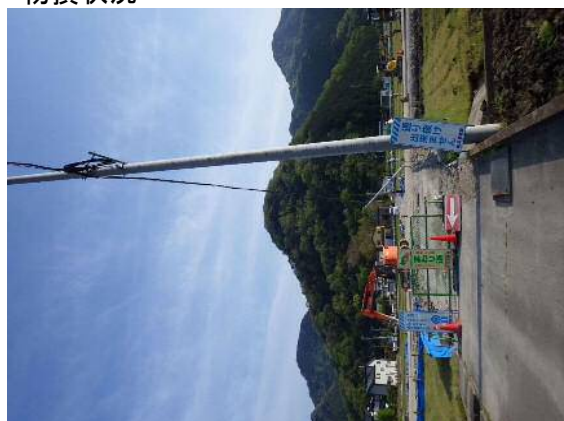
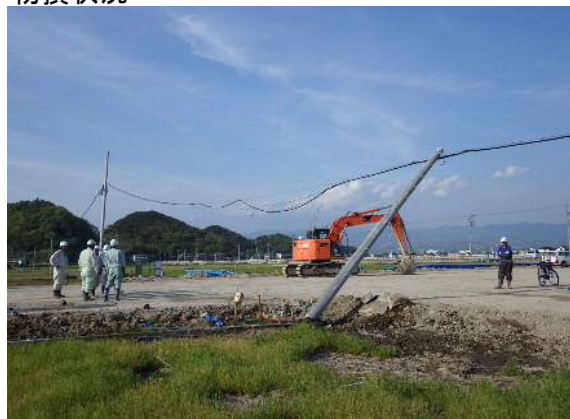
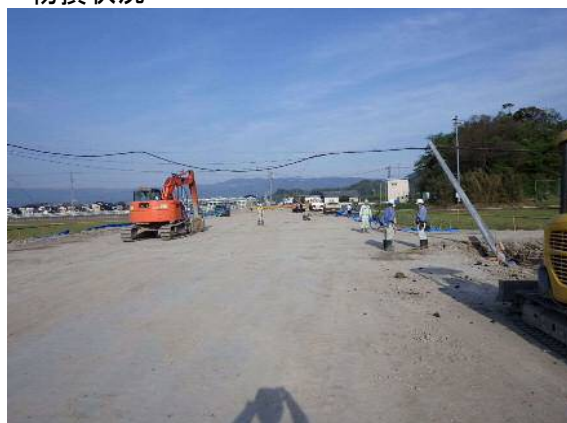
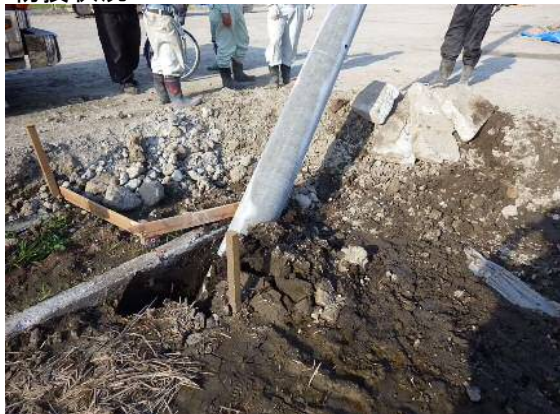
物損状況

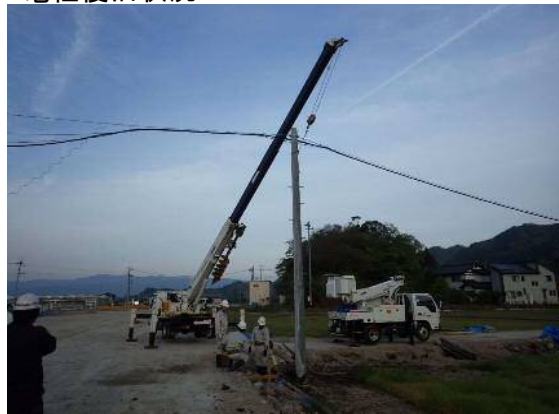
電柱復旧状況

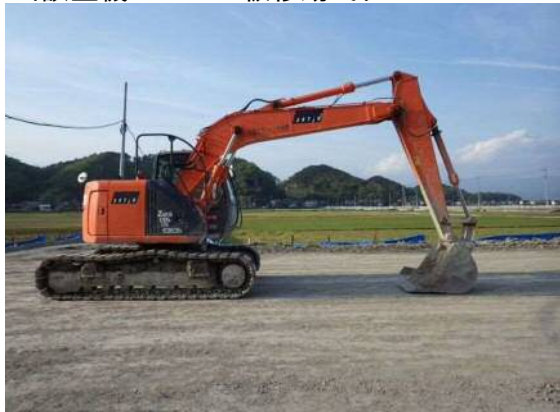
当該重機 0.45m³級移動式クレーン

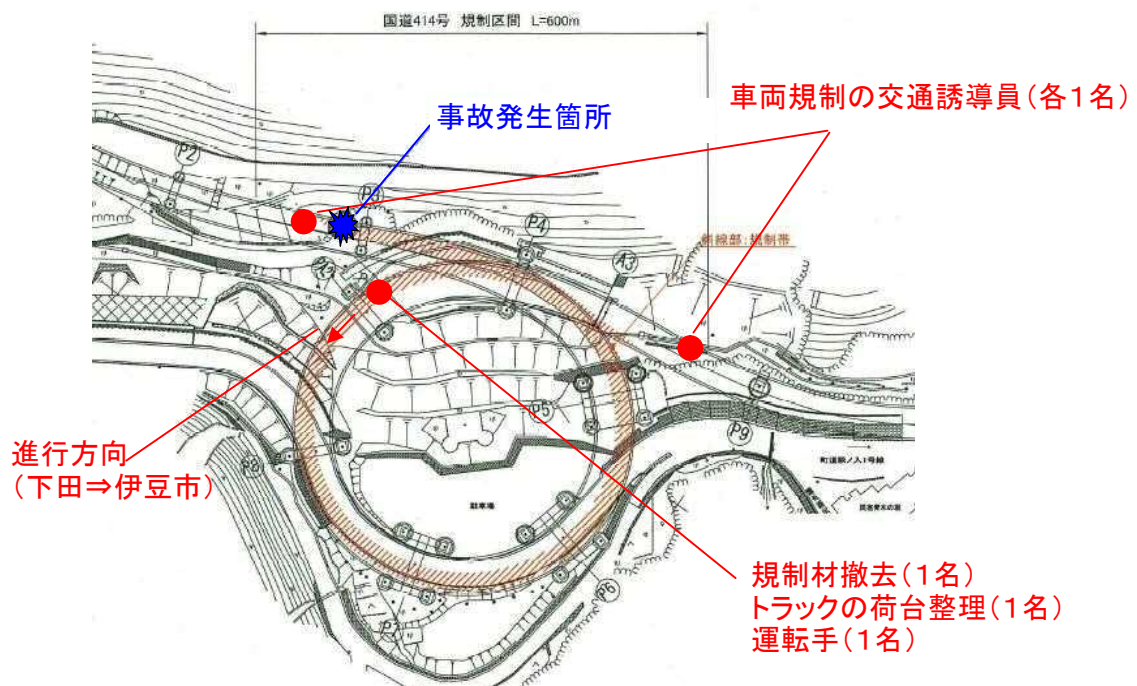
【図1】

- ・片側交互通行規制を解除するために交通誘導員（5名）にて規制資材の撤去を行っていたところ撤去作業の終盤に規制区間終点（伊豆市側）付近において本事故が発生した。
- ・その際、元請職員（JFE）は別作業（作業ヤードの片づけ等）を行っていた。
- ・交通誘導員の配置については図1を参照。
- ・撤去する規制材については別添参考資料参照。（P6）

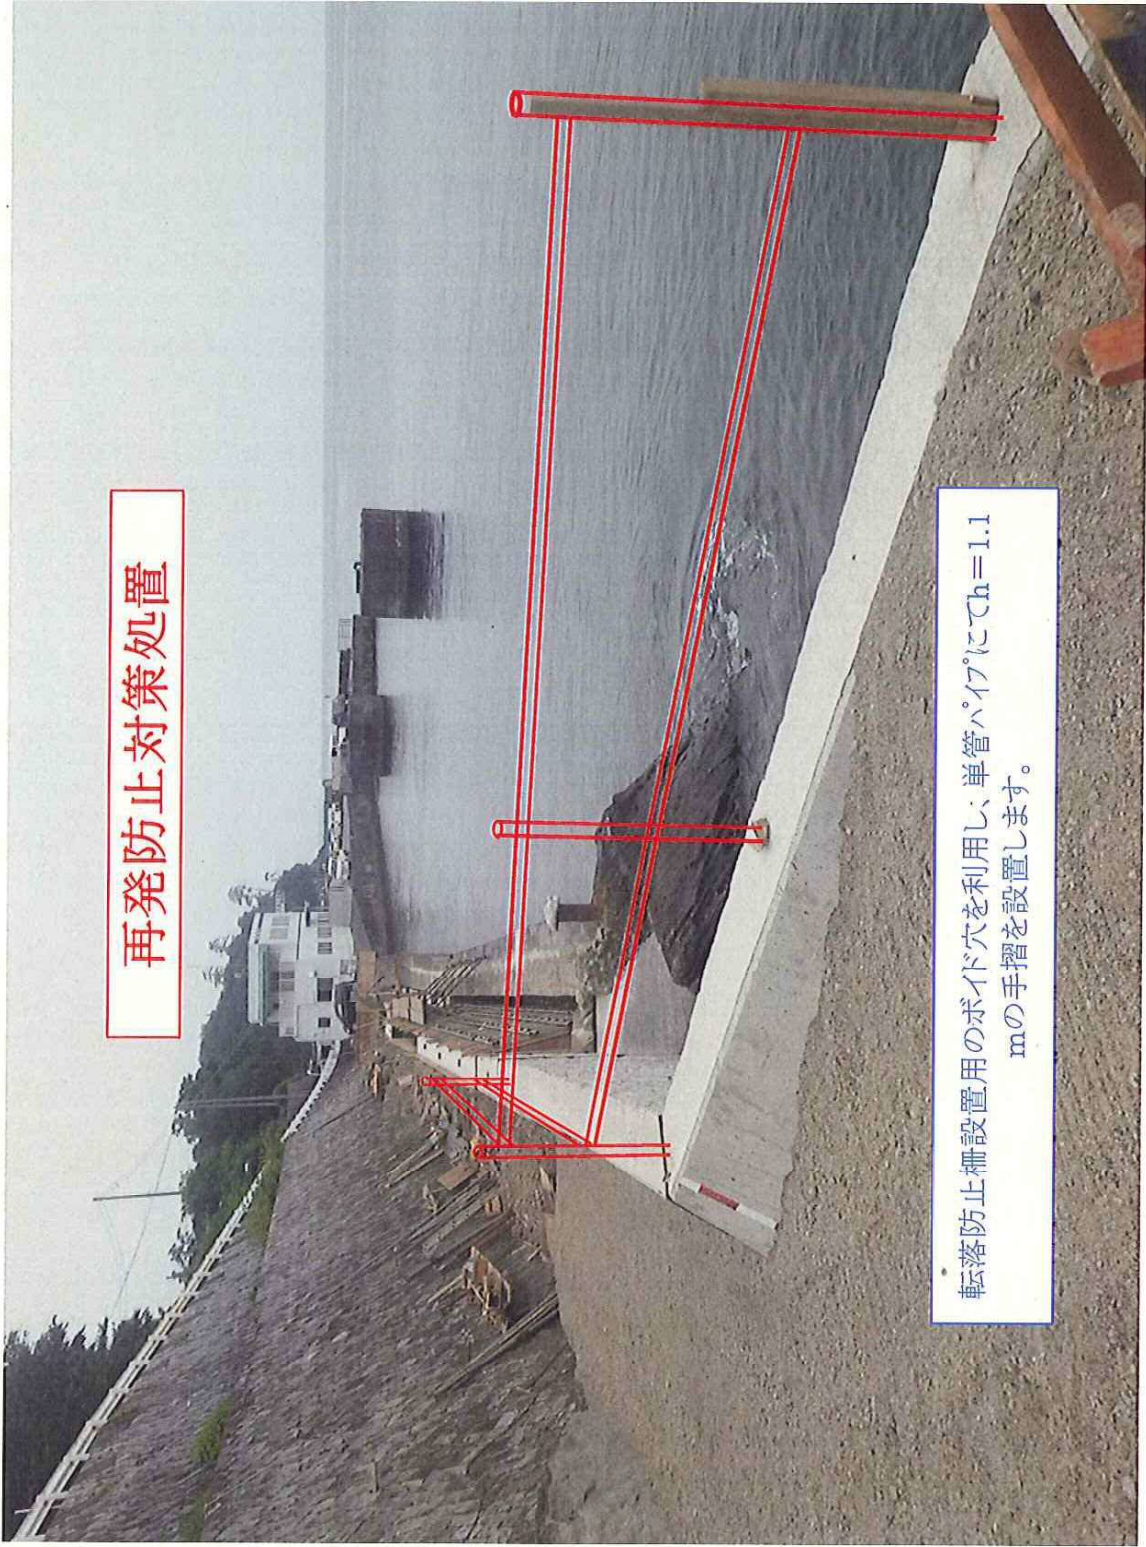
事故を起こした作業員は終点側の敷き均し状況を確認後、ジョレンを使い、人力敷き均しを行おうとして移動。⇒ 墜落

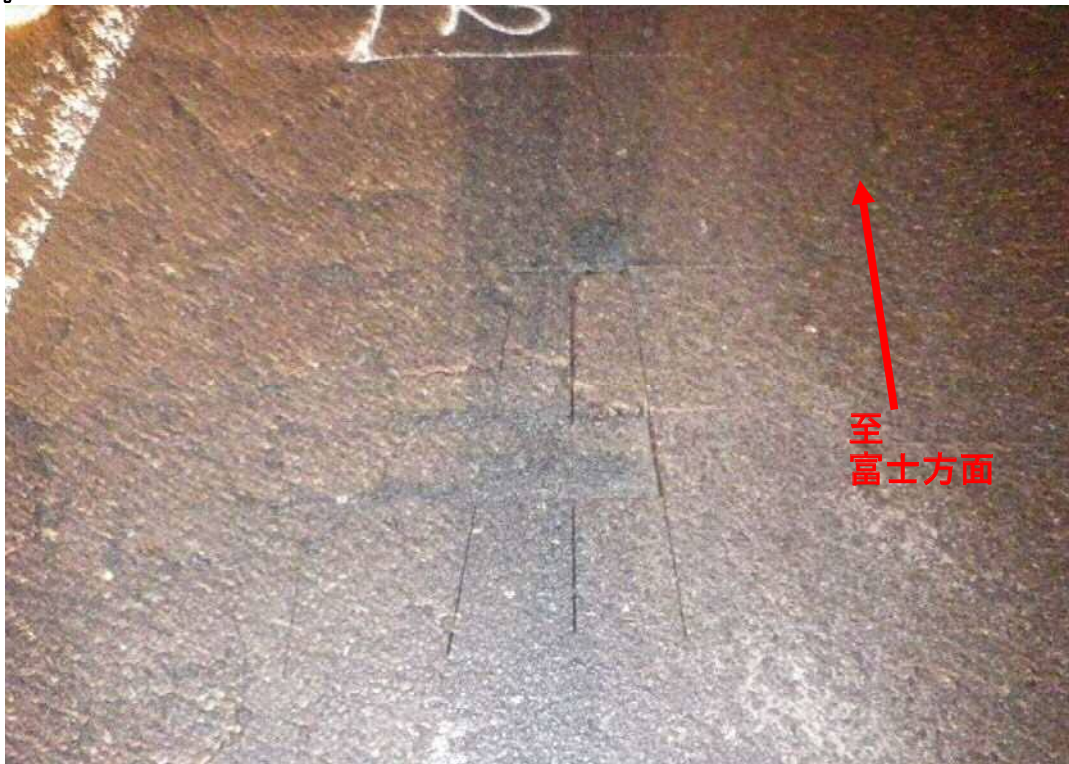
現場状況

国道469号を御殿場方面から富士方面へ自動車で行く途中、調査箇所No.2地点を通過した際、切断されていた舗装版の一部が、前輪通過時に衝撃で抜け出し、生じた段差に後輪が接触し、タイヤとホイールを損傷した。

- 問題点：
- ①舗装版切断後、舗装版が抜け出したり、飛ぶ可能性があるという認識の不足。
 - ②舗装版切断については、舗装構成の検討のため、特にアスファルト層と瀝青安定処理層の違いを判別する必要があると考え、舗装版全体を切断していたこと。また、掘削時に切断した舗装版を撤去しやすいように舗装版を細かく切断したこと。
 - ③舗装版切断後に雨水が浸入し、舗装版と路盤部が分離した。このため細分化した舗装版が動きやすくなっており、自動車の通行により抜け出したこと。

- 防止対策：
- ①調査位置の選定については、占有物件に影響がない限り、轍部分を避け、車線中央部を選定する。
 - ②舗装版切断作業は先行して行わず、切断から掘削・復旧までの一連の作業完了後、次の調査箇所に移動する。
 - ③天気予報を確認し、雨天が予想される時には作業を実施しないものとする。また、作業中の急な天候悪化による作業中断の場合、常温合材で復旧する。
 - ④舗装版の切断は、四辺を10cmの深さでカッターにより切断し、切断面確認用に長辺部中央のみ舗装版全体を切断し、細分化しない。舗装版撤去は、ブレーカー等で破砕する。切断方法については、会社内及び下請け業者に周知し、現場着手時には、再度業者に通達する。

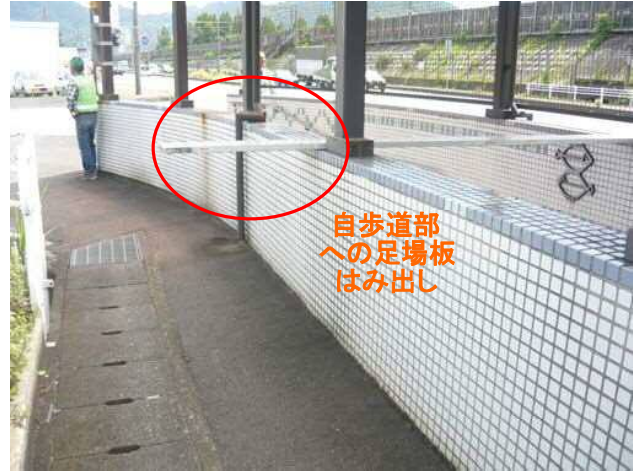
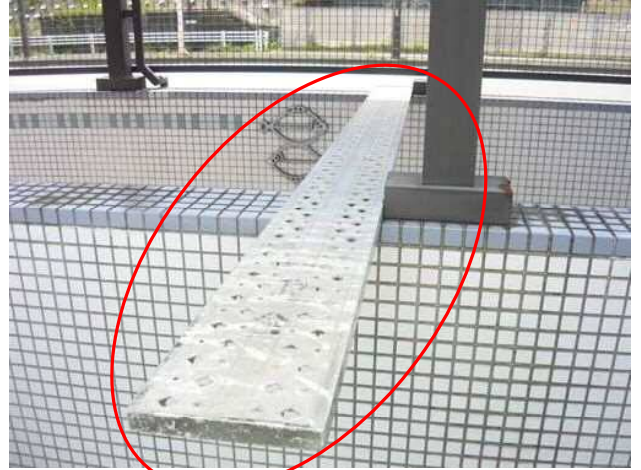
事故発生時

地下道照明修繕中、地下道の外壁に仮置きしてあったアルミ製足場板の歩道側にはみ出た部分に自歩道を北東進する自転車が接触し、運転していた第三者が右手及び頸椎を捻挫した。

□問題点：①作業に入る前に工事区画をせずほんの少しの間なら大丈夫と思い込み自歩道にはみ出た足場板を撤去せず、その場を離れてしまった。
②短時間の作業で作業員と現場代理人の2名しかいなかったため、必要な交通誘導員を配備せず作業を進めてしまった。
③作業する場所が地下道階段上部であり、落下物により通行人に怪我をさせる恐れがあったが落下防止(ネット)等その現場条件にあった用具が用意されていなかった。

□防止対策：①作業開始前、KY時に人員配置、安全対策の確認を行い不備については是正作業中は、現場代理人が確認し点検を行う。不安全設備、不安全行動を発見した場合は是正指導を行い、是正を確認後作業を再開する。
②階段通路等、高所作業時は、安全帯を確実に使用し、工具等の落下防止のためネット及びシート等の設置と必要な交通誘導員を配備する。
③足場板等を設置する際は、工事区画をバリケードで歩行者用通路等を確保し、必要な交通誘導員を配備し現場代理人が確認後、作業を開始する。足場板ははみ出さないように設置する。
④作業中、通行人が足場の下を通る際は、交通誘導員の合図により一時作業を中断し、通行人が安全に通過したことを確認後、作業を再開する。

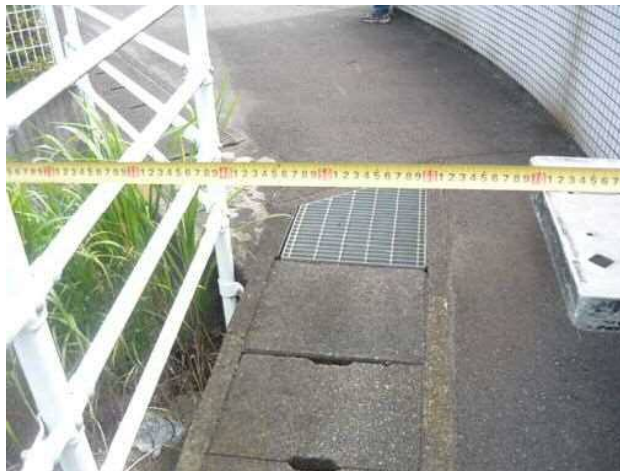
事故発生時

自歩道部
有効幅員
約70cm

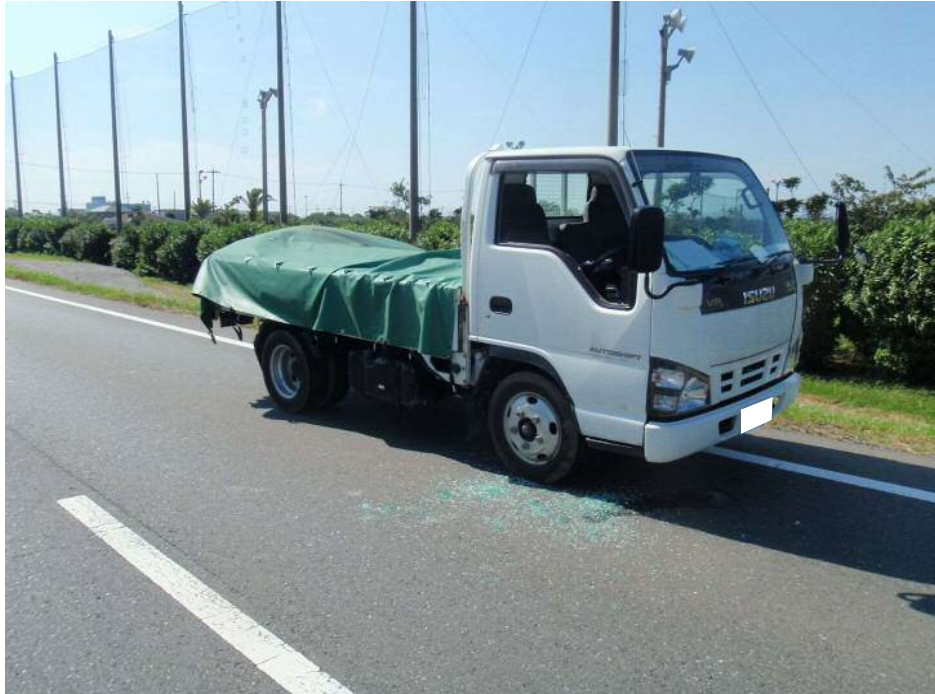
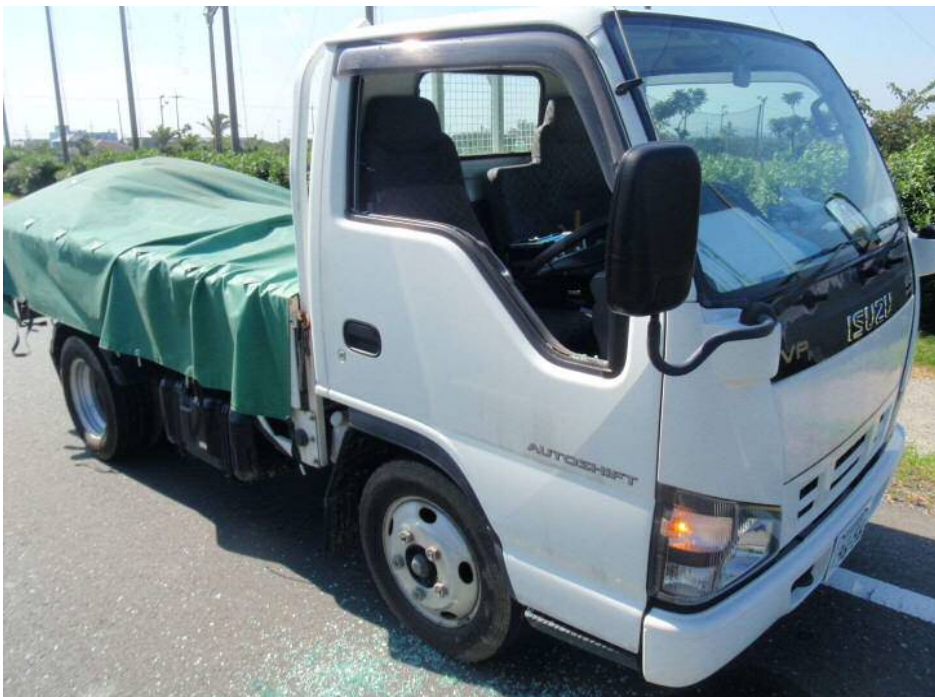
事故車両(2tトラック) 破損状況(運転席側窓ガラス)

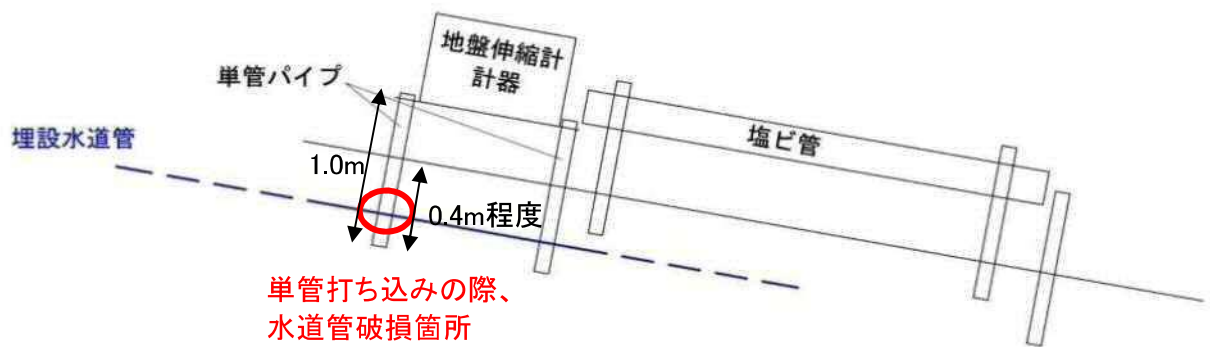
事故状況図

災害の種類	公衆災害・第三者物損事故	工事区分	地すべり調査
事故内容	支柱取換えに伴う水道管の破断	被災者	性別・年齢
被災状況	地下埋設水道管の破断	被災者	職業
<p>〔災害の概要〕</p> <p>□現場の状況： 本業務は、戸沢地すべり危険区域のBブロックの既設計器の観測を実施するものである。当時は、地盤伸縮計S-3の計器台座が損傷しており、木杭から単管支柱打込による補修作業を実施した。</p> <p>□事故の概要： 平成27年8月4日(火) 計器台座支柱の補修作業のため、単管支柱を打ち込んだ際、埋設していた水道管を破断。</p> <p>平成27年10月4日(日) 水道管は通常使用しておらず、祭りの準備にあたり使用した時に通水が無く、周辺を踏査したところ、漏水し水道管が破断していることを確認。</p> <p>□安全対策の有無 作業前のミーティング</p>			
<p>〔再発防止策〕</p> <p>□問題点：①地盤伸縮計の損傷を発見し、補修が必要と判断したが、同一位置で支柱を取り換える簡易的な作業のため、特段他者に影響を与えることがないと考え、補修を行う旨の発注者への報告を怠った。 ②同様に簡易的な作業であることから、地元への追加作業の説明をしておらず、作業前の埋設物確認ができていなかった。</p> <p>□防止対策：①地盤に孔を開けたり、杭を打ち込む作業など契約上と異なる事態が生じた場合は、発注者へ報告し協議する。 ②現地作業を行う場合には、地権者に現地における作業箇所や作業内容を説明し、作業上注意すべき埋設物や上空の架線等を確認する。 ③上記の防止対策について業務計画書に明記する。 ④支店内安全教育訓練を実施し、事故の周知徹底、再発防止に努める。</p>			
<p>〔事故の状況が分かる写真または図面〕</p> <p>図面</p>

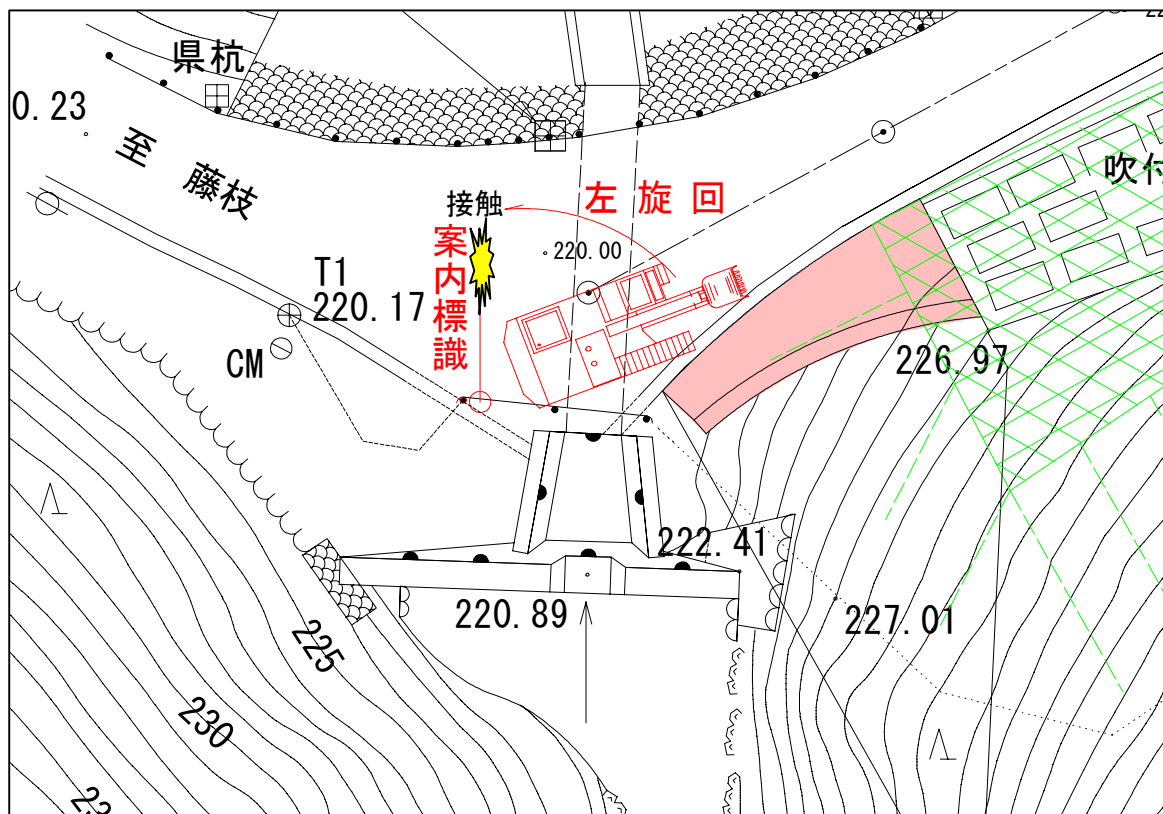
バックホウ(0.45m³、グラップル装着)を左旋回したとき、背後にあった大型案内標識にバックホウのブームが接触した。

①片付作業に対する気の緩みで、案内標識の存在を失念するとともに後方確認を怠った。

□防止対策：①KY活動等において支障物件への注意喚起を徹底する。

②各施工ステップの作業前に重機の動線をイメージし、支障物の有無の目視確認を徹底する。

③重機のオペ室に支障物件への注意喚起を促す表示をする。
