交通基盤部発注工事の建設事故事例集

平成 28 年度版

静岡県交通基盤部建設支援局工事検査課

平成28年度 交通基盤部発注工事の建設工事事故事例

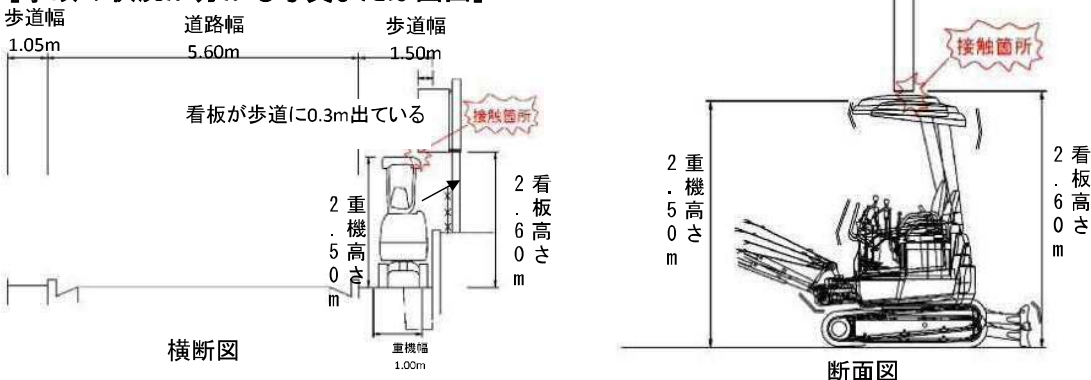
歩道上を移動中のBH(0.06m³)が、前方に歩行者がいたため一旦停止し、安全確認後、再出発しようとしたところ上下に揺れて、上空にある幼稚園看板に接触し変形させた。

※前方に歩行者がいたため、看板下で掘削機械(0.06m³BH)を一時停止
⇒安全確認後、0.06m³BHを再発進させる際、初動で上下に揺れて看板に接触して変形

①交通等の現場環境を考慮する適切な作業計画を記載した業務計画書作成するとともに、毎朝のKY活動では今回新たに作成した作業安全管理チェックリストの活用を徹底する。

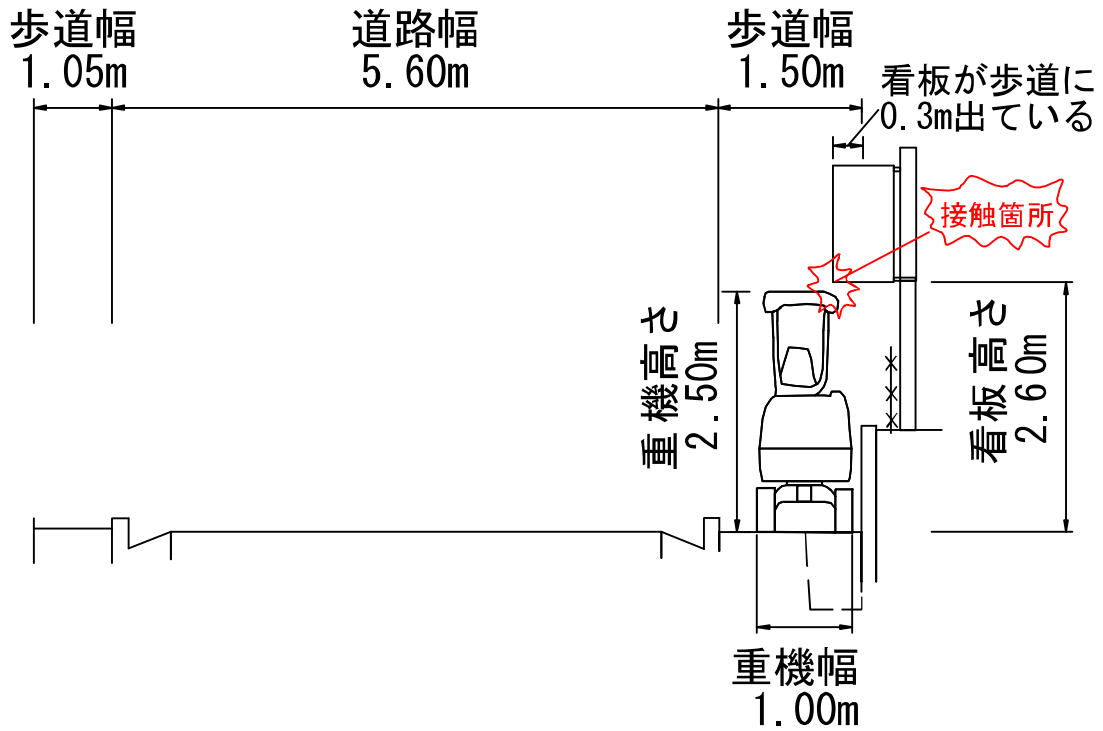
横断図

※横断歩道に歩行者がいたため看板下にて重機を待機していた。

歩行者が横断歩道を渡り、重機を発進させる初動で上下に重機が揺れて看板に接触した。

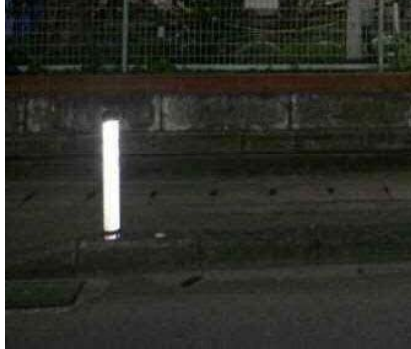
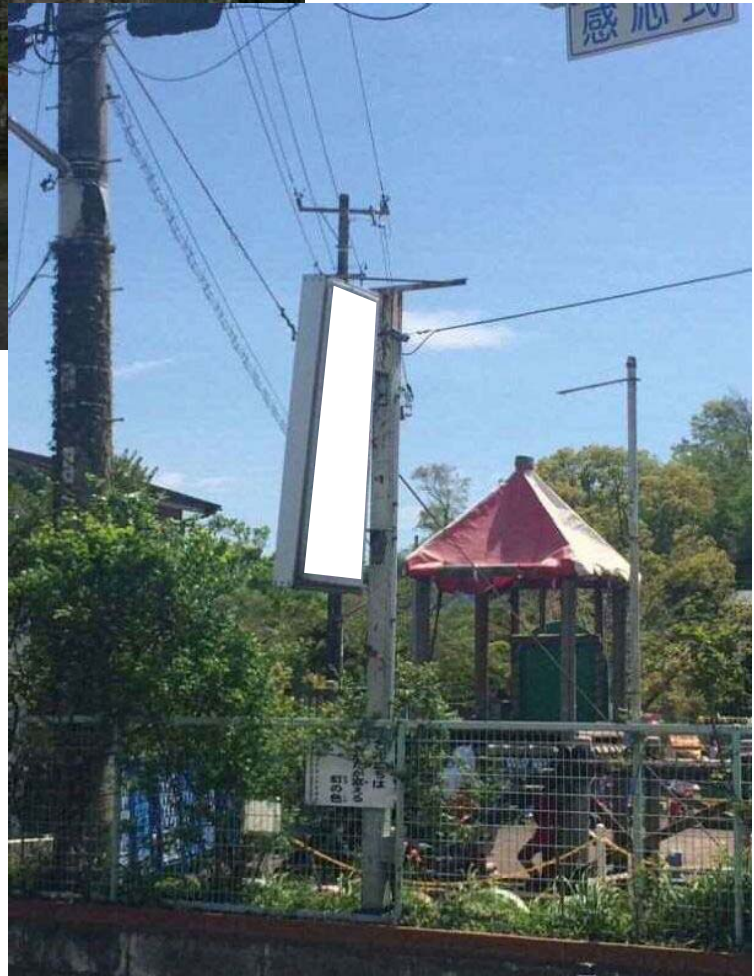
〔破損状況〕

| 被災状況 | 小型BHが接触し幼稚園看板が変形 | | 職業 |

※発注者と連携し指示を仰ぎながら、誠心誠意を持って被災者に対応する。損傷した看板は速やかに修復し、事態の終息を図る。

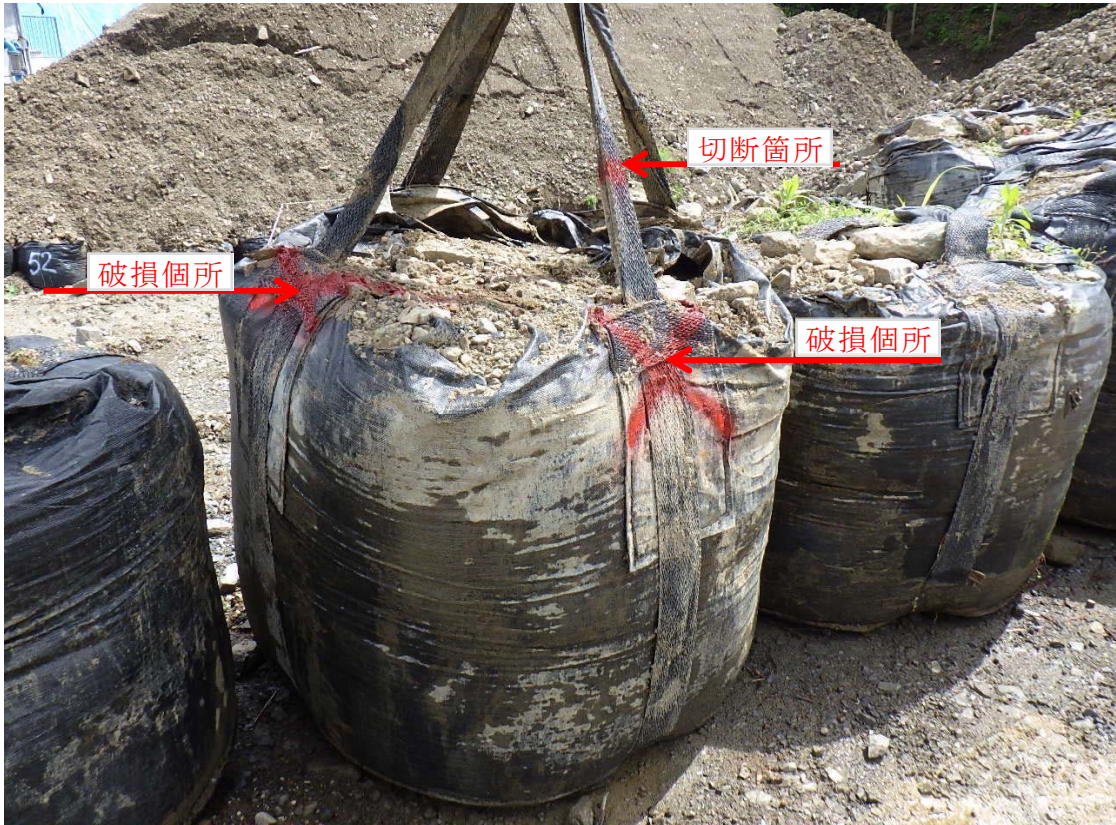
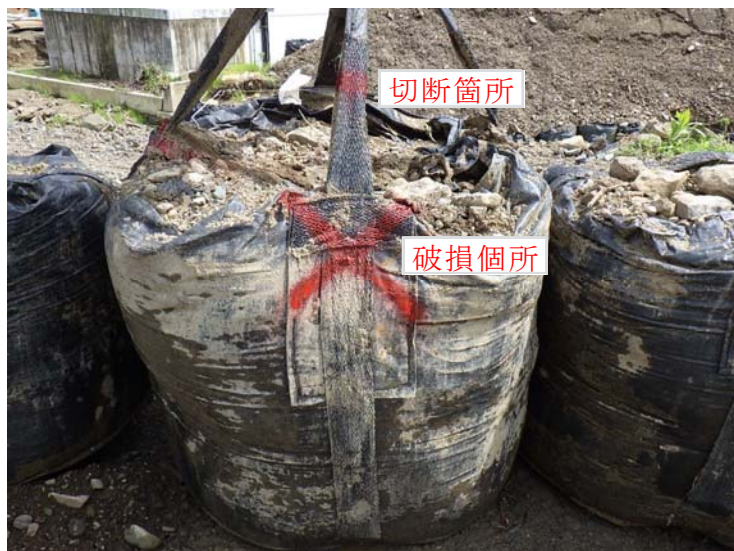
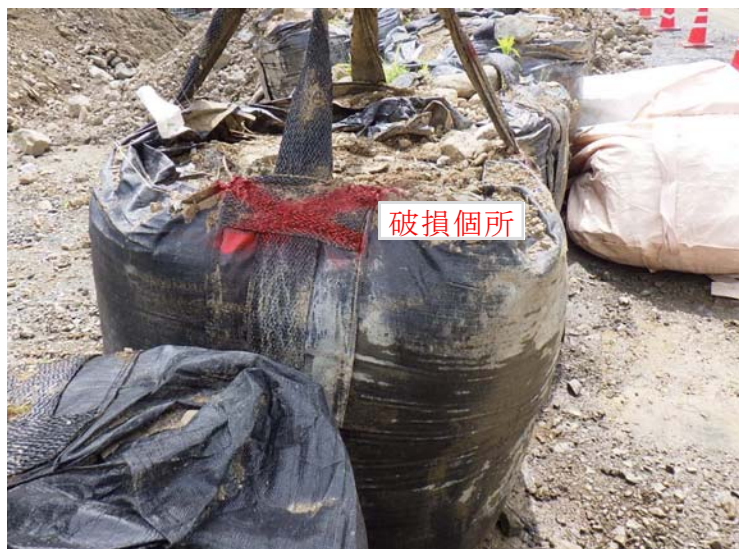
大型土のう破損・切断箇所

平成28年4月20日 15時50分頃、大型土のう撤去作業にて、バックホウ（移動式クレーン型）による大型土のうの吊上げ直後に大型土のうの吊上げ帯が切れ、その反動により中一色第一ポンプ場引込みケーブルにバックホウアーム部分が接触し、切断した。発生した事故が中一色第一ポンプ場に引込まれている架空線の為、静岡県上下水道局（谷津浄水場）に事故の報告を行い切断された架空線の復旧等対応に集中し精神的に動揺していたため、発注者への報告が遅れてしまいました。なお、警察・労基への連絡は物損事故のため不要と判断してしまい連絡が遅れてしまった。

- ①不十分な安全管理計画
 - ・現場内のNTT引込ケーブルを十分注意していたが、大型土のう吊上げ作業の具体的な安全対策の検討が乏しかった。
- ②不十分な安全確認
 - ・大型土のうは、平成26年10月に設置したものである為、劣化及び破損を予測出来たが、破損状況の点検や周辺の排土を行わず吊上げ作業を行った。
- ③不十分な安全指導
 - ・新規入場者教育とKY活動で、架空線直下での作業と玉掛け作業（大型土のう破損状況確認）に対する注意喚起を行っていなかった。
- ④不十分な安全管理
 - ・現場内のNTT引込ケーブルの明示が不十分だった。
 - ・NTT引込ケーブルの真下にバックホウを配置し、作業を行った。
- ⑤不十分な連絡体制
 - ・連絡体制の周知が不十分で、県への事故後の報告が遅れるなど、連絡の体制が機能しなかった。

- ①安全管理計画
 - ・架空線直下での具体的な作業手順書の作成。
- ②安全確認
 - ・大型土のう吊上げ作業時には周辺の排土を行い、大型土のうの破損状況の確認を十分行うとともに、地切りを確実に実施し吊上げを行う。
- ③安全指導
 - ・朝礼時に架空線直下での作業手順書による、作業手順の確認及び注意喚起を行う。
 - ・朝礼時に大型土のう吊上げ作業の合図方法や大型土のうの破損確認について、作業員全員で復唱を行う。
- ④安全管理
 - ・NTT引込ケーブル等場内架空線の明示を増やす。
 - ・NTT引込ケーブル直下に架空線注意の看板を設置する。
 - ・架空線直下でのバックホウ作業を防止するため、バックホウは架空線の上下流に配置し、架空線との離隔を確保するため、大型土のうの撤去は、仮排水路内から行う。
- ⑤緊急連絡体制の確認
 - ・社内安全会議や現場安全訓練等で緊急時の対応について周知徹底を行う。

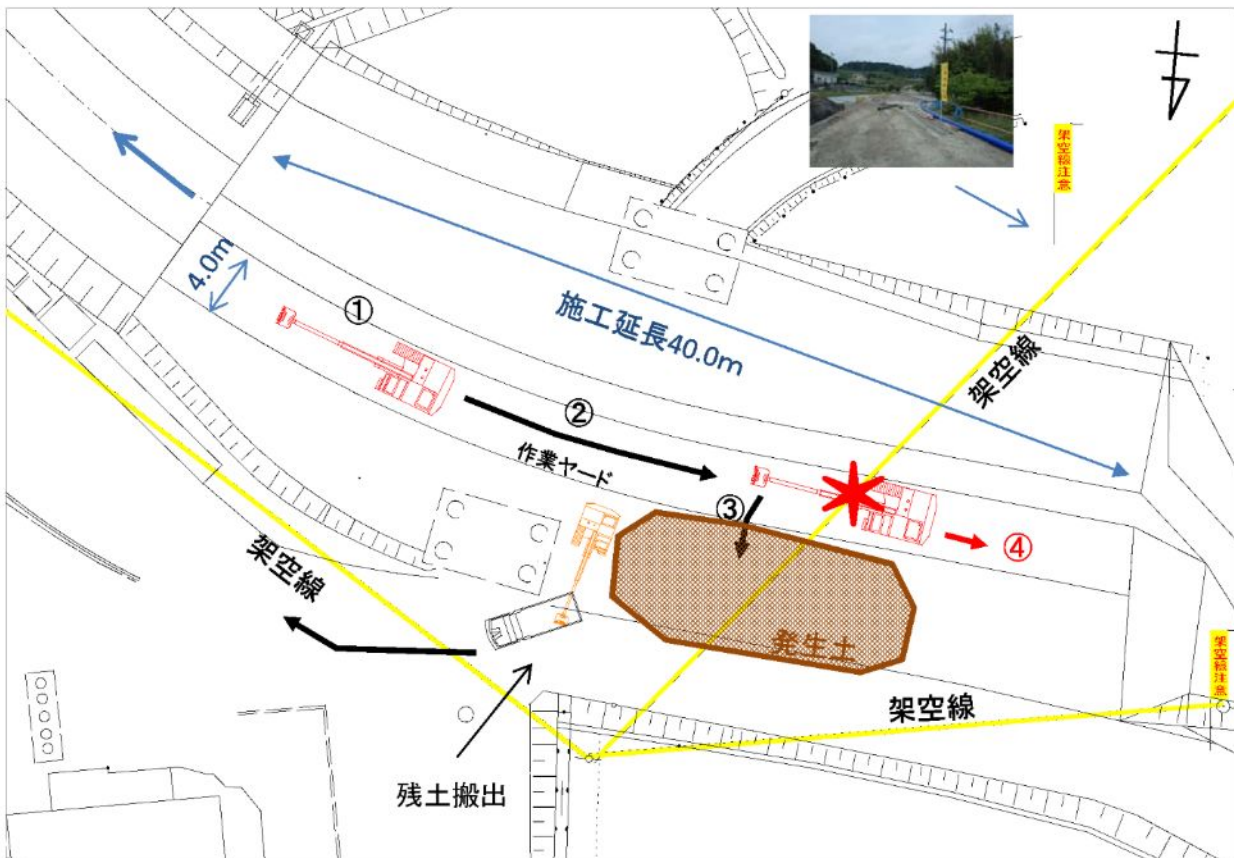
事故発生時の作業状況

工事範囲内(工事起点より30m付近)に 中電柱支線1本及び送電線3本が横断している。(支線高さは作業ヤードより上空7.0m、送電線高さは作業ヤードより上空8.0m) バックホウ(200LCロングアーム15m)の作業ヤードは幅員4.0m、延長40.0mで延長方向にのみ移動可能。バケットを地上より0.5m上げ走行したところ、アームの最上部先端が支線に接触して引っ張られたため切断破損した。

①作業開始 → ②整地作業進行(バック走行) → ③整地による発生土処理(左旋回) → ④バック走行時事故発生

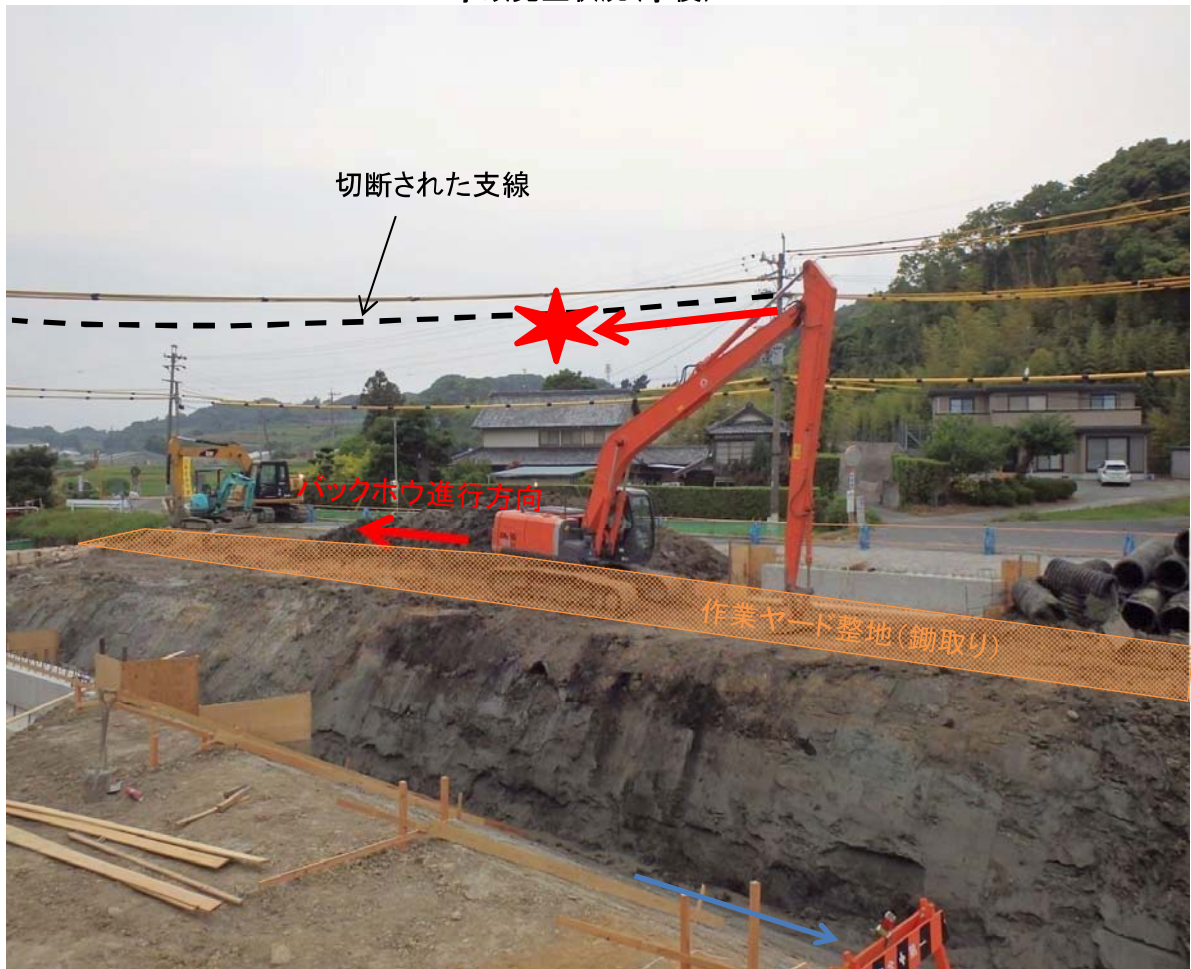
事故発生状況(事後)

- 問題点：
- ① バックホウのオペレータが移動時に上空を確認していなかった事。
 - ② 作業内容(整地、鋤取り)に対するバックホウの選定に問題があった。
(作業ヤードの整地は他の小型バックホウでも行うことができた)
 - ③ バック走行を行う場合は誘導員を配置するべきであった。
 - ④ 直接、支線及び送電線に当たらないよう注意旗等の安全対策が不十分であった。

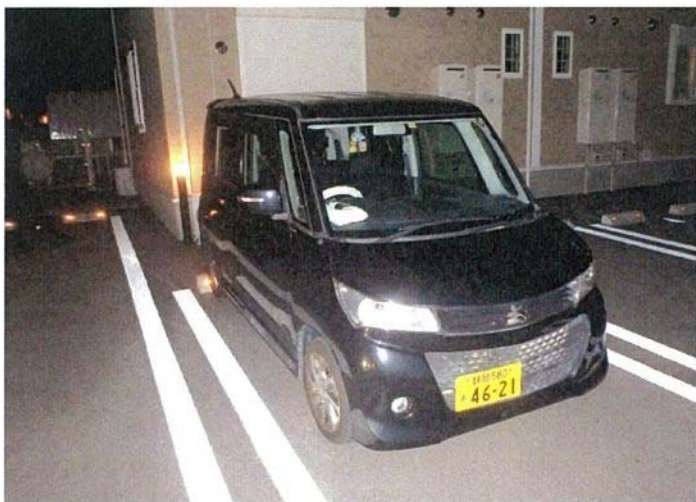
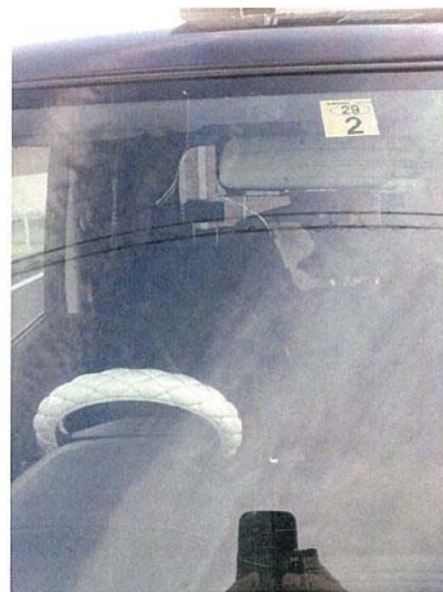
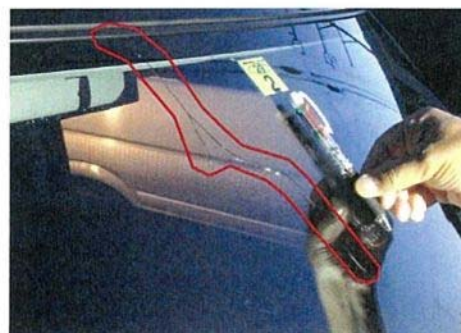
被災状況

- ① 飛石防止ネットを使用していたが、ネットの位置と草刈機の位置が合っていなかった。
- ② 飛石対策の重要性について、作業員の認識が欠けていた。

車種:スズキパレット
被災状況:フロントガラス中央上部損傷(ひび割れ)

- ①-1 草刈機を使用する作業員とネットを持つ作業員のペアで、事前に作業方法及び合図(声掛け・指差し)方法について打合せをする。
作業中は、密に合図を取り合い、意思疎通を図る。
- ①-2 飛石防止ネットのセンターにラインを引き、ネットの配置位置の目印とする。
- ①-3 ネットを持つ作業員の立ち位置は、草刈機進行方向前方のネット先端付近とし、作業員と草刈機の動きをよく確認する。
この位置で持つことにより、以下の対策を兼ねる。
 - A. 作業箇所へ接近する走行車両を確認することができる。
 - B. 作業箇所前方に立つので、草刈前に障害物等を発見しやすい。
 - C. 草刈機使用者と意思疎通が図りやすい。
 - D. 草刈機と適度な距離を保て、跳ね返りによる被災を防ぐことができる。

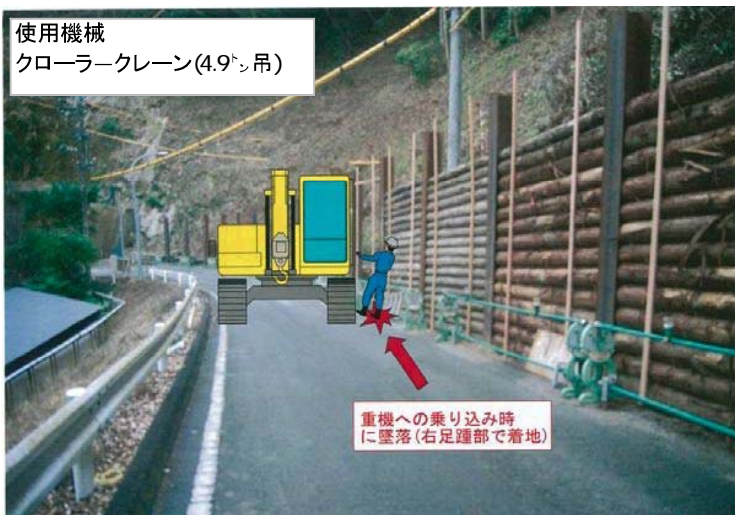
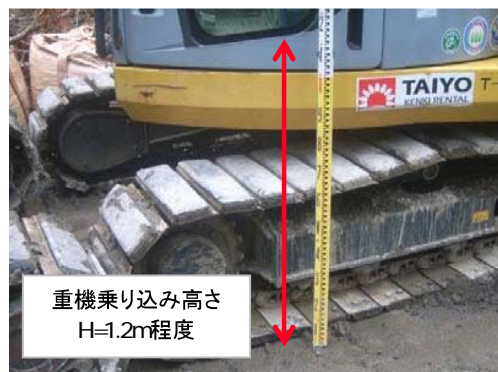
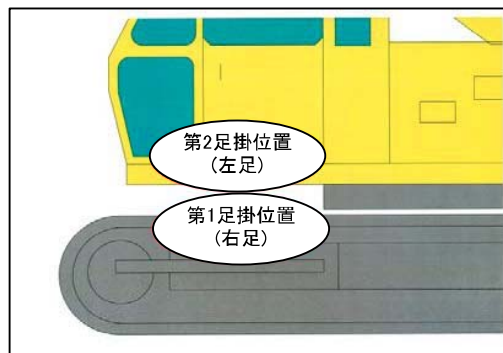
事故発生状況

※ 災害発生時、重機への乗り込み方法は、クローラー部に右足を掛け、キャビン部に左足を掛けた時に、左足が滑り墜落してしまっ

問題点：① 足掛け位置が1.2m程と低かったため、乗り込みに油断をしてしまった。

再発防止対策：① 手摺り位置にテープを貼り、昇降時の墜落の注意を促す。

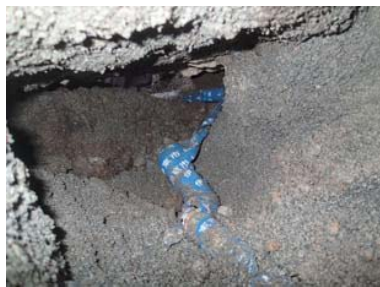
事故直後の状況

一般県道伊東川奈八幡野線(県道109号)上で土質調査による道路掘削をおこなっていた。GL-1.0m付近に既存調査図面に未記載の水道管(給水管)が敷設されており、掘削時に継ぎ手部分を損傷した。

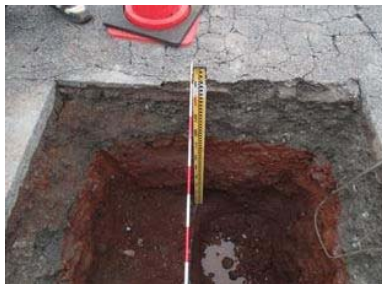
損傷部(継ぎ手部分)

平成28年6月29日午前9時30分頃、土質調査のため(一)伊東川奈八幡野線にてバックホウを補助的に使用し、掘削を行っていたところ、道路を横断して敷設されたφ25mm鋼製の水道管(継ぎ手部分)を損傷した。この結果、調査地北側の洋品店「MIRO」の断水を引き起こした。水道管理者立ち会いのもと、午後1時頃、復旧を完了した。

- ①図示されていない水道管を想定し、掘削予定位置付近の建物の水道メーターや止水弁から管路を予測、必要に応じて掘削位置を変更する。また、直近の建物の水道メーターだけでなく、対向車線側の構造物も参考にする。
- ②通常、水道管等の埋設物が敷設されている深度(GL-1.3m程度)までは特に慎重に確認し、掘削を行う。(業者への再度徹底)
- ③地層内に玉石や岩盤等、硬質で埋設物と疑われるものが確認された場合、その都度スコップやバールなどで慎重に確認を行う。
- ④周囲の地盤と異なる埋戻し土と思われる土質が確認された場合、特に注意を払って掘削を行う。

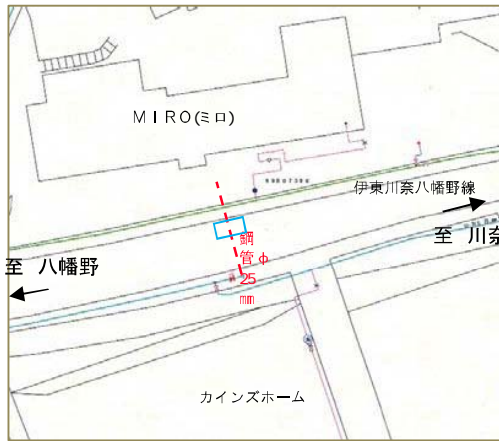
伊東市提供の配管図面

- ①埋設管の状況は電気、ガス、水道それぞれの管理者に確認し位置を把握していたが、水道については資料にない配管が敷設されていた。
- ②φ50~400mm程度の大礫や玉石が含まれる埋め土であったため、機械を補助的に使用していたため、埋設物への配慮が十分でなかった。

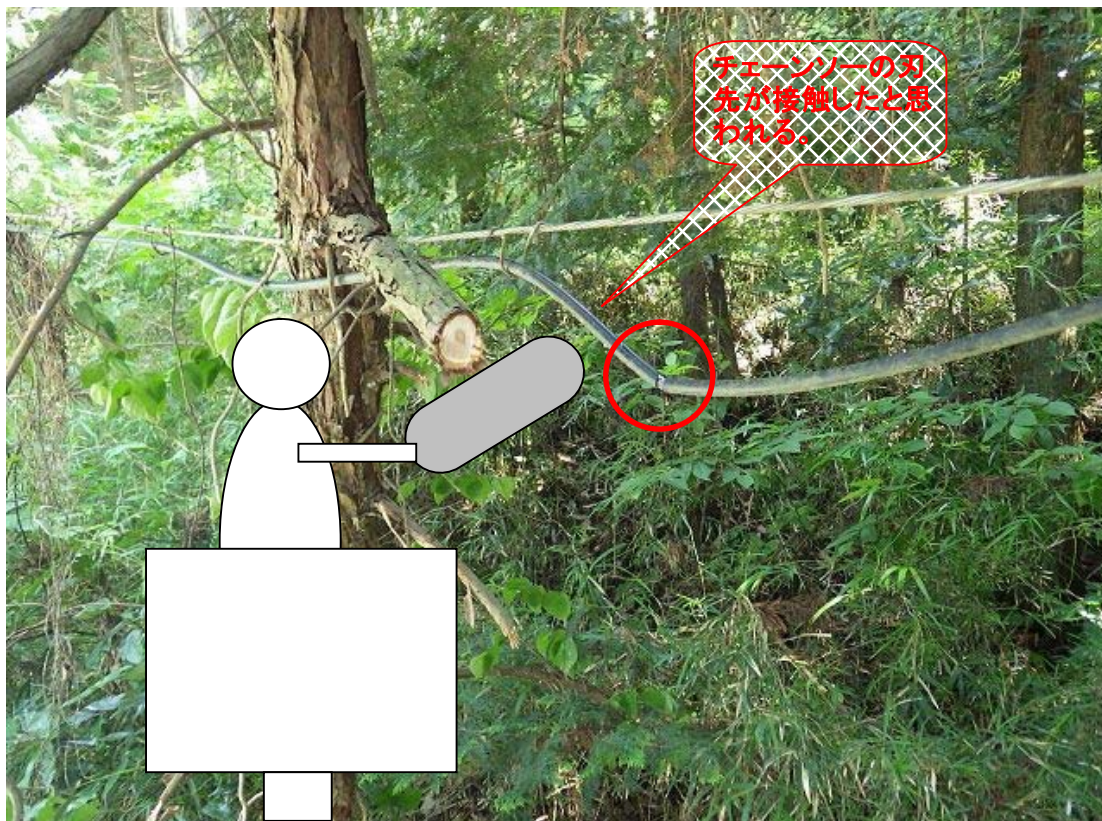
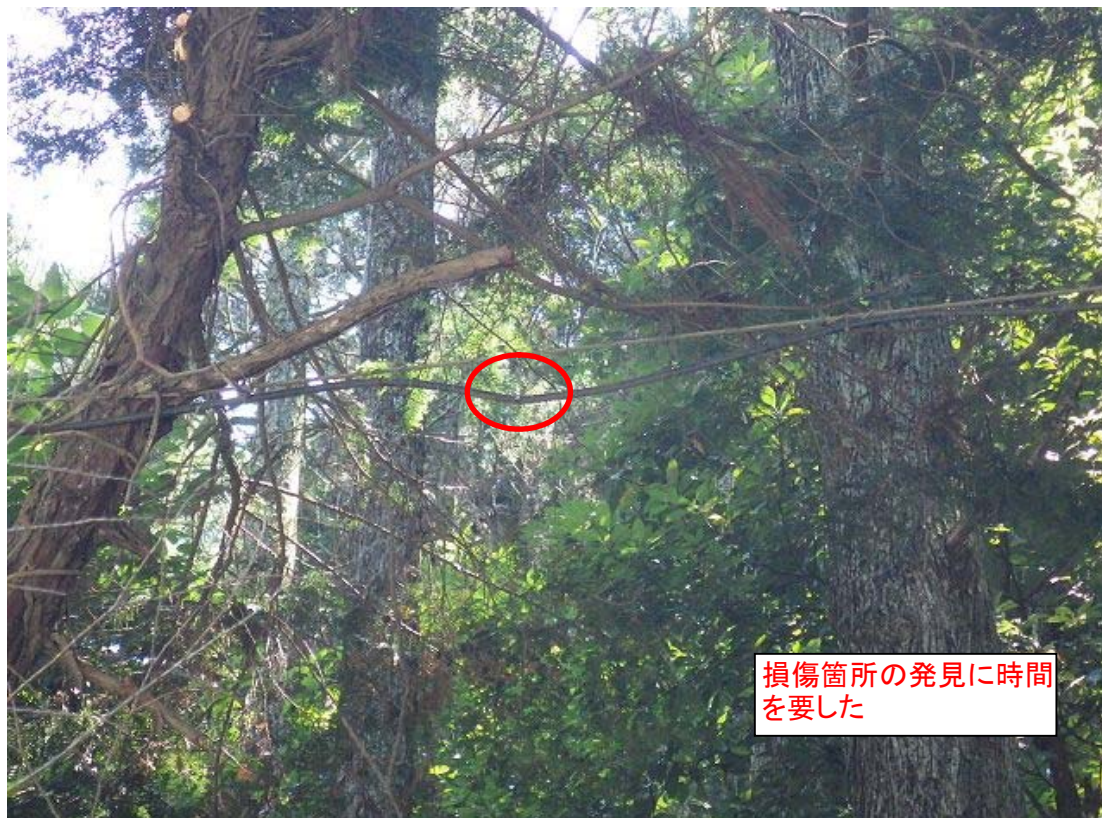
〔事故の状況〕

- ・現場は沿道の樹木の枝が垂れ下がっており、垂れ下がった枝の中に多数の電線が存在している状況。
- ・作業前に、電話線の存在は確認していたため、枝払い作業は慎重に行っていたが、枝を切断した瞬間、チェーンソーが下がり、チェーンソー刃先が電話線に接触したものと想定される。
- ・作業は、伐採作業をする者と、伐採した枝を回収する者及び現場監督員の構成で実施していたが、作業時に電話線の破損に気が付かなかった。

①作業前の安全確認を徹底し、伐採作業開始前に電話線を確認し赤旗を付ける。赤旗は針金をとった物で簡単に電話線にかけられるようにする。

②最初に電話線廻りを伐採する。その際は伐採作業以外の者も、作業を監視し、危険と思われたら笛等で知らせる。

③高所作業車を移動させる前に、作業による破損の可能性を踏まえ、伐採作業車から伐採したところを目視確認する。

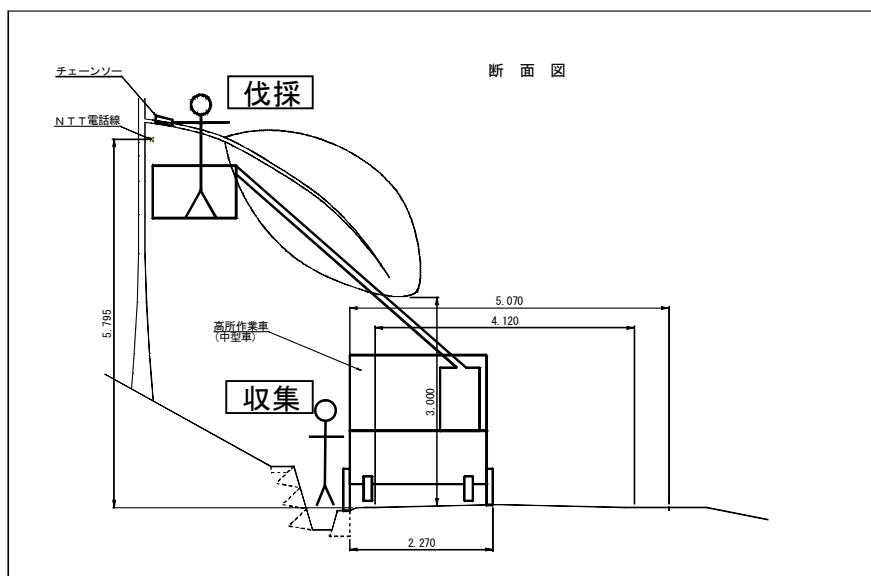
① 伐採作業

- ・伐採作業は、枝打ち作業員が単独で状況を確認のうえ実施していた。
- ・下にいる作業員は伐採された枝を回収するのみであり、監視体制が不十分であった。

- ・作業前の安全確認を徹底し、伐採作業前に電話線を確認のうえ、赤旗を付ける。
- ・枝打ち作業員は枝打ち前に電話線の位置を確認し、そのまわりから枝打ちを行う。
- ・伐採作業以外の作業員も、伐採作業を監視し、危険と思われたら笛等で知らせる。
- ・事前に電線管理者に連絡のうえ、作業時の立会やケーブルの防護を求める。

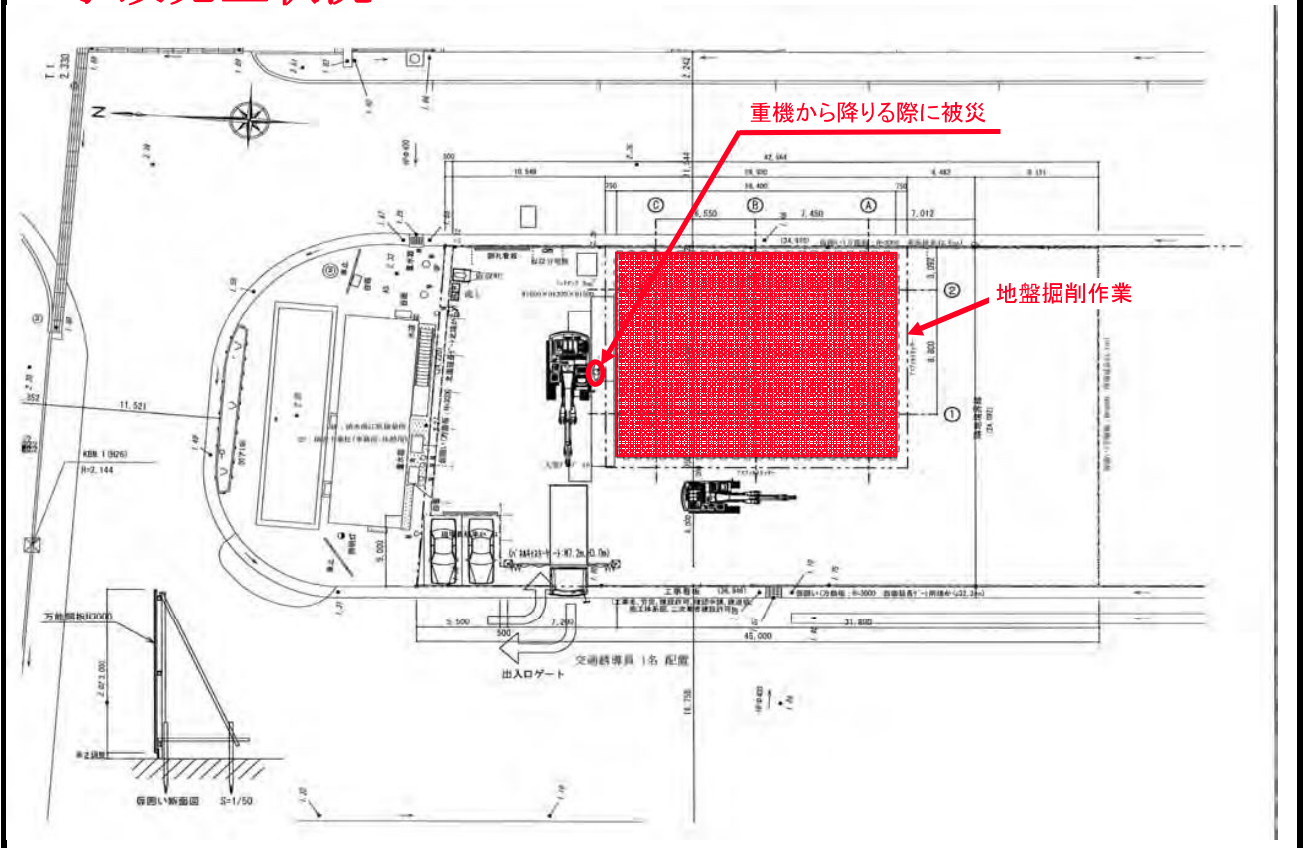
事故発生状況

負傷者は、0.7m³バックホウにより地盤掘削作業を行っていた。被災者は、バックホウから降りる際に、敷鉄板上の少量の土砂で足を滑らせ右足首を捻った。当日は作業を続けたが、翌朝、痛みが引かないので病院で診察を受けた結果、靭帯断裂と診断された。

- ①足元を確認せずに着地した。
- ②重機への乗り降りという日常の慣れた行動のため、注意を怠った。

- ①重機の乗降時に、指差し呼称を行ない、着地点の状況確認をして乗り降りする。
- ②重機の乗降時に目立つ場所(フロントガラス左下寄り)に、注意喚起を表示する。
- ③ヒヤリハット報告書を活用して、作業員全員で危険個所の共有・確認を図る。

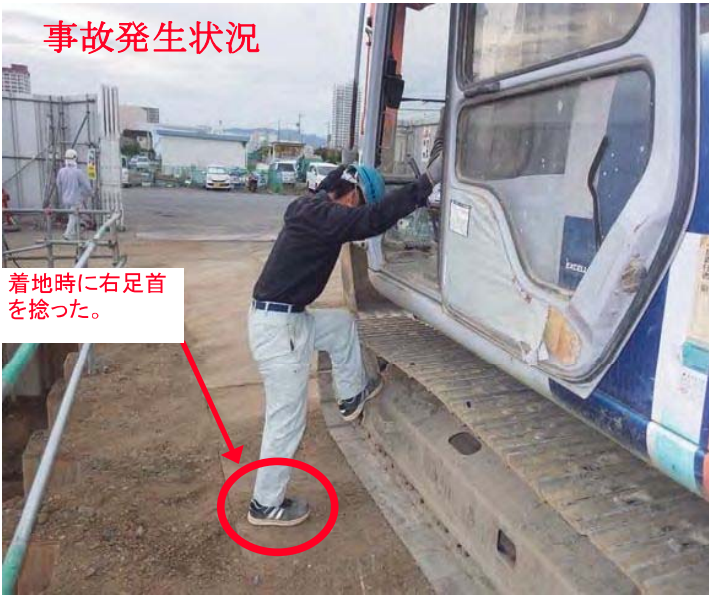
事故発生状況

着地時に右足首を捻った。
