事故の概要と再発防止[平成 28 年度発生事例]

事故周知・再発防止[平成28年度発生事例]

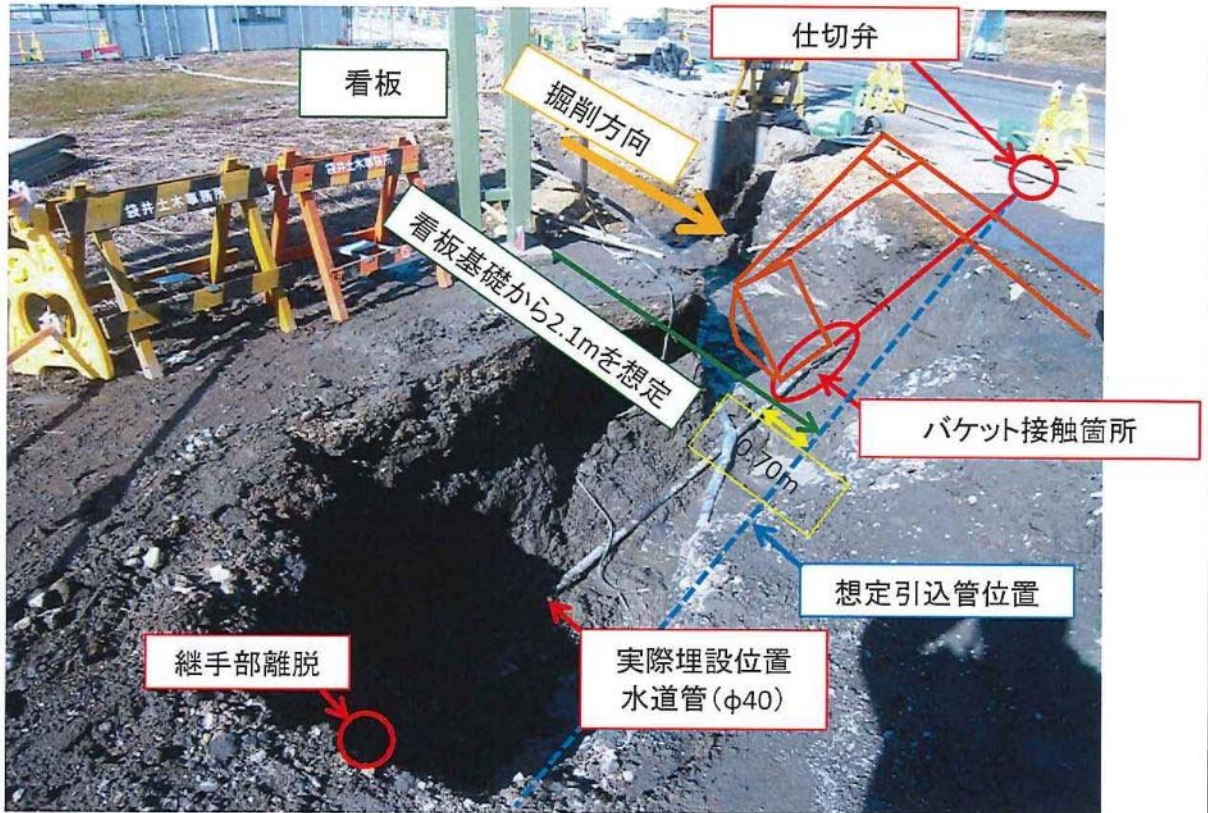
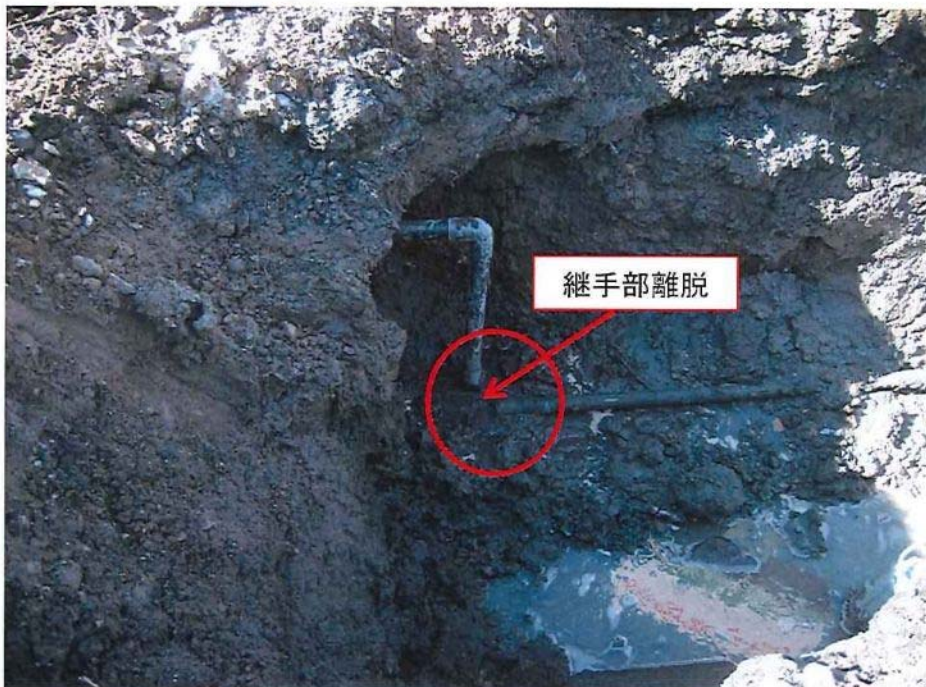
事故発生時

災害の種類	公衆災害：第三者物損事故	工事区分		道路拡幅工
事故内容	御前崎市上水道管破損	被災者	性別・年齢	無し
被災状況	水道管継手部離脱		職業	無し
<p>[災害の概要]</p> <p><input type="checkbox"/>現場の状況： 側溝工の床掘作業中</p> <p><input type="checkbox"/>事故の状況： 平成29年1月10日(火曜日) 10時35分 当日は側溝工設置のため、床掘工を実施していた。作業を行うに当たり、現地にある仕切弁と量水器を結んだラインに引込管があると想定し、なおかつ、御前崎市水道課から入手した管網図から、看板基礎から2.1mの箇所にあることを読み取り、現地と照合したところ一致したため、想定引込管位置とした。想定位置から前後0.5m以内の範囲をバックホウ及び人力併用で床掘し、それ以外をバックホウ床掘する計画で作業を進めていたが、想定位置より0.7m手前の箇所に引込管があったため、バケットが管を引掛け、管下流側の継手部が離脱し漏水した。 断水の影響は一箇所であり、御前崎市の水道指定業者の施工により発生から3.5時間程度で復旧した。</p> <p><input type="checkbox"/>安全対策の有無： 毎朝KYと作業打合せを実施（作業員3～5名、交通誘導員 2名）</p>				
<p>[再発防止策]</p> <p><input type="checkbox"/>問題点： ① 事前の埋設物位置の把握が不十分であった。 ①-1 地権者への聞き取りが不十分であった。 ①-2 管網図を過信し、埋設物の試掘による位置確認を行わなかった。 ② 現場従事者への注意喚起が不足していた。 ②-1 朝礼時の打合せは、ハザードマップを用いて行うものであったが、想定引込管の位置表示が無く、作業員への注意喚起も不十分であった。 ②-2 作業箇所において、埋設物の存在を示す措置がなされていなかった。 ③ 床掘作業では、想定引込管位置の前後0.5mの範囲をバックホウ及び人力掘削としていたが、人力掘削範囲及び床掘方法に不備があった。</p> <p><input type="checkbox"/>防止対策： ① 事前の埋設物位置及び高さ確認の徹底。 ①-1 地権者への聞き取りを行うとともに、量水計や水回り、止水弁の位置から、埋設物の位置を想定する。 ①-2 <u>①-1で想定した位置の試掘を行い、あらかじめ埋設物を確認する。</u> ② 多様な注意喚起の実施 ②-1 ①-1・①-2の情報を記載したハザードマップを用い、朝礼のみでなく午後の作業始め等、作業の切りかえ時点毎に埋設物の位置情報を確認する。 ②-2 ①-2により確認した埋設物位置を道路へのマーキング、または「埋設物注意」を示したポールコーン・杭により可視化する。 ③ 埋設物確認のための試掘の際は、仕切弁等埋設物を示す物が有る箇所から優先的に行う。その際、想定位置の前後1mの範囲は人力床掘とし、鉄筋棒等による刺突により管の位置を探りながら作業をすすめる。また、復旧時には埋設テープを設置する。</p>

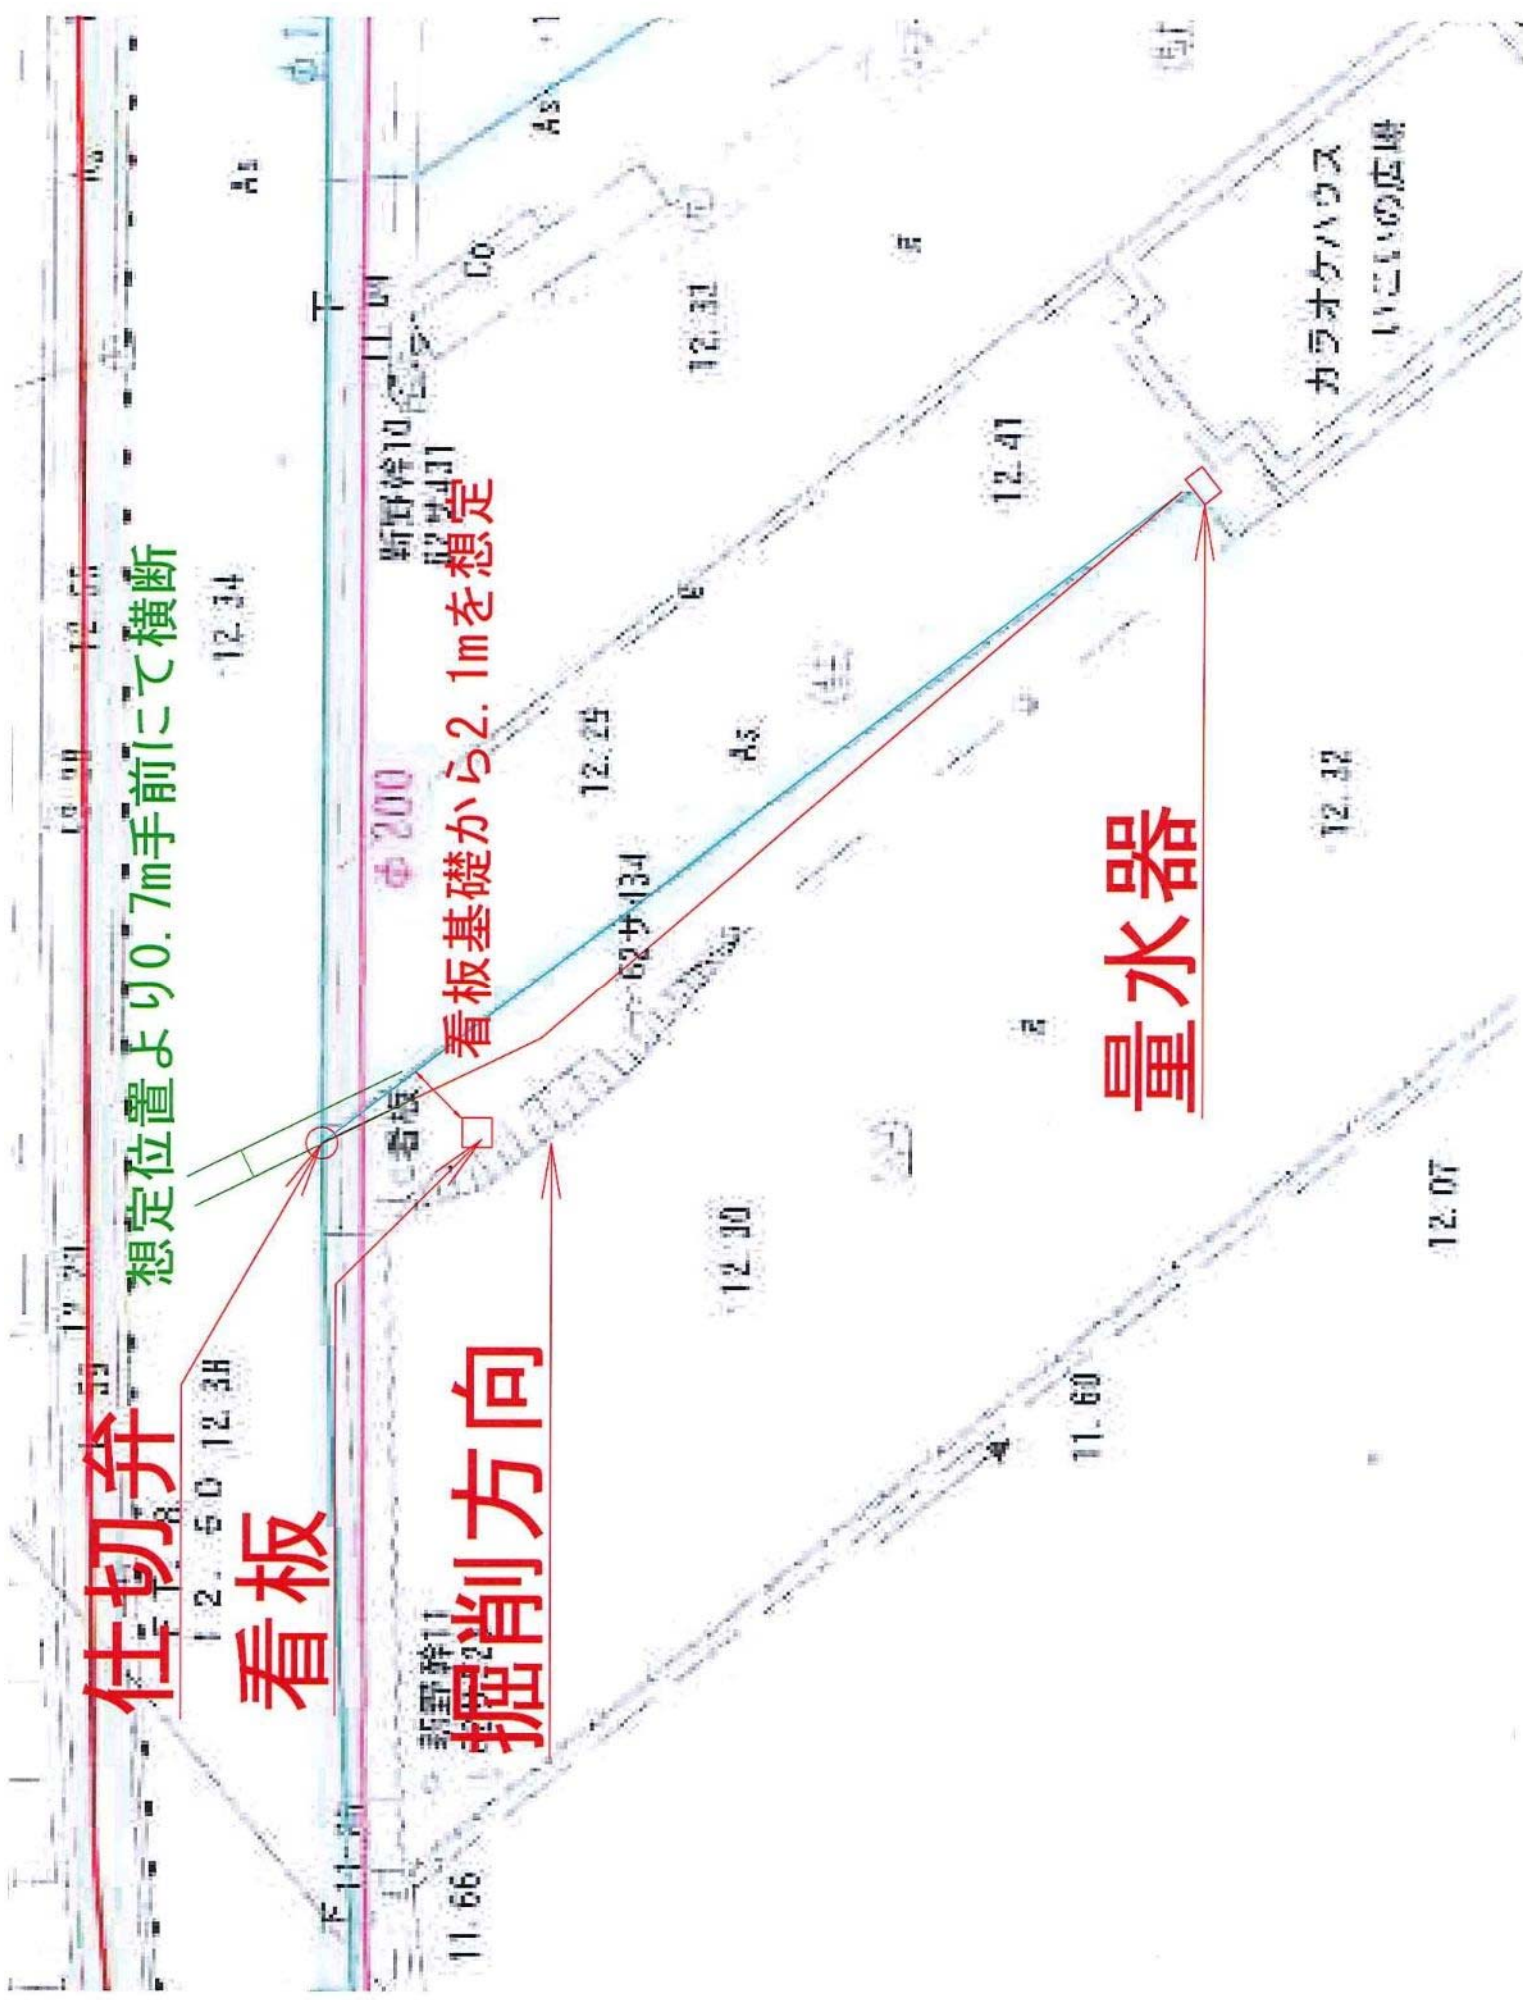
想定位置より0.7m手前にて横断

看板基礎から2.1mを想定

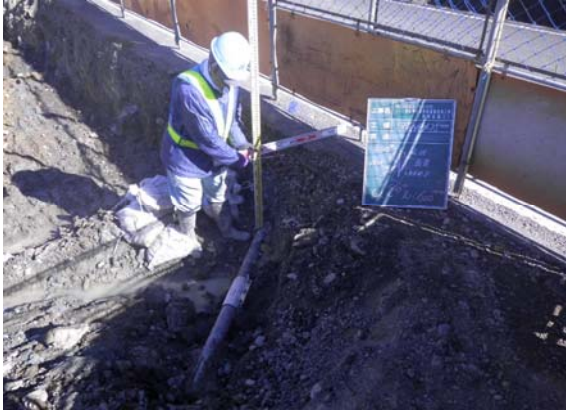
試掘作業

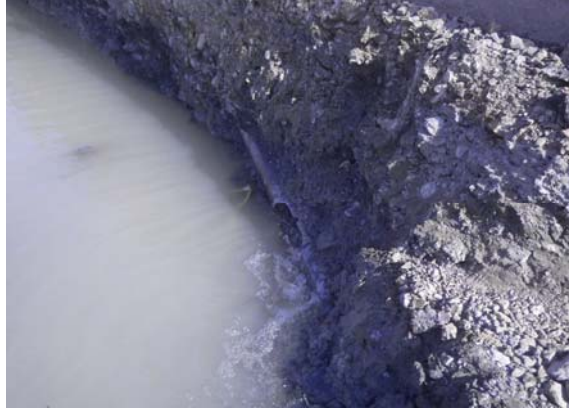
□事故の概要：平成29年1月12日 木曜日 10:45頃
掘削前の地下埋設調査、水道管理者との立会い、試掘作業により地下埋設水道管の位置を確認していたが、予想していた箇所より手前で水道管が曲がっていたため、0.15m³バックホウにて掘削作業中、水道管VP75mmに接触し破損させた。

水道管破損状況

□防止対策：① 思い込みによる作業をしない。
② 地下埋設物に近接して掘削する場合は、手掘り作業にて行う。
③ 一人作業をさせない。

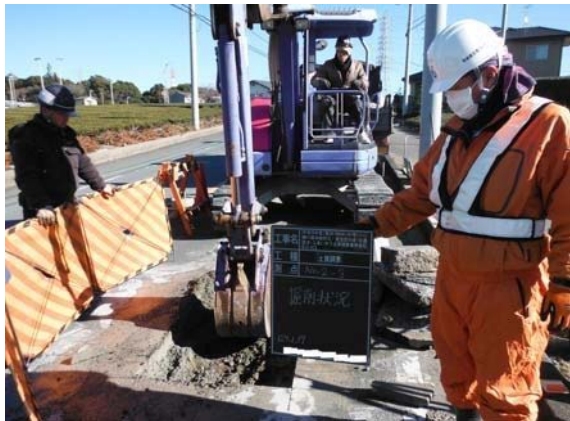
写真1: 事故直前の掘削状況

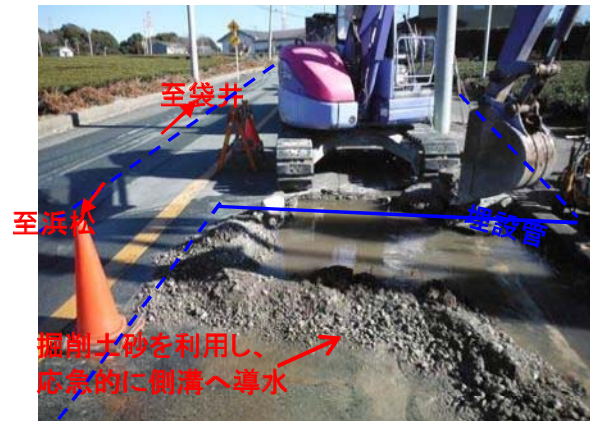
県道浜松袋井線の大久保交差点から東50m程の下り車線上にて、CBR調査のためにバックホウ(コマツPC58UU)を用いて、L=1500mm、W=800mmのサイズでD=1600mmを目標に掘削したところ、D=800mm付近にて道路を横断して埋設されていた磐田市上水道管(VP50)を破損・漏水させた。

□問題点：①上水道管管網図を過信し、図面と異なる埋設位置を考慮しなかった。
②手掘り困難な土質(礫混じり土砂の埋土)であったため、手掘りができずバックホウの緩速掘削を行った。

写真2: 管破損・漏水発生

□防止対策：①-1周辺住民への聞き取り、宅内構造物(量水器等)、道路占用図を参考に、埋設状況を予測する。
①-2ハザードマップの精度向上、作業員への周知徹底を図る。
②道路占用物の存在の有無にかかわらず、10cm程度の機械掘削毎に、目視・検土杖により埋設物(埋設テープ、管巻砂、埋戻し土も含めて)が無いことを確認した後、掘削作業を再開する。

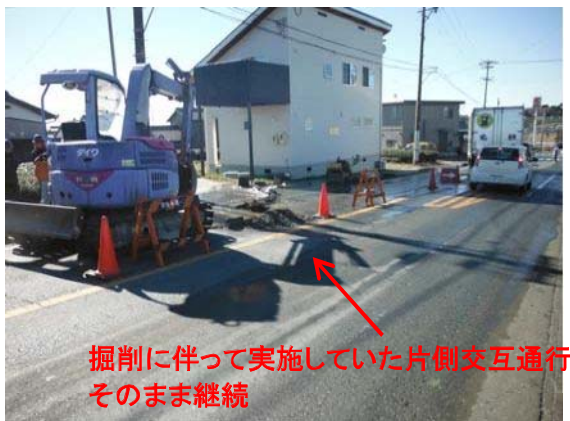
写真3: 事故状況全景

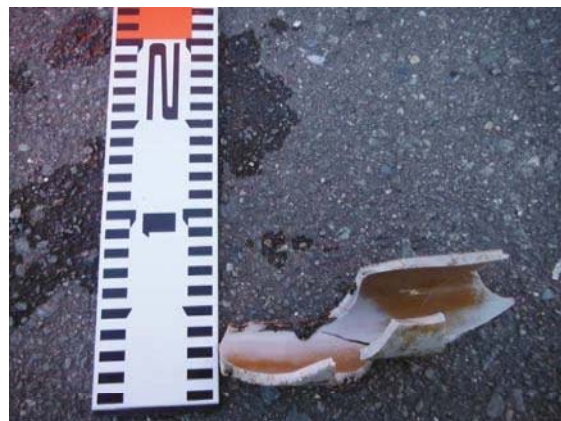
写真4: 孔内から採取した管の破片

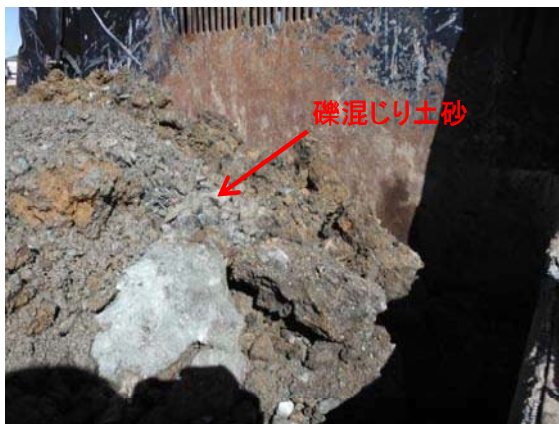
写真5:掘削採取した上水道管の埋戻し土

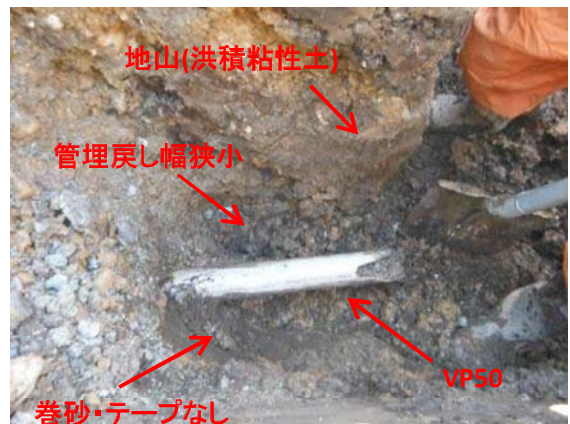
写真6:管の破損状況(南歩道側)

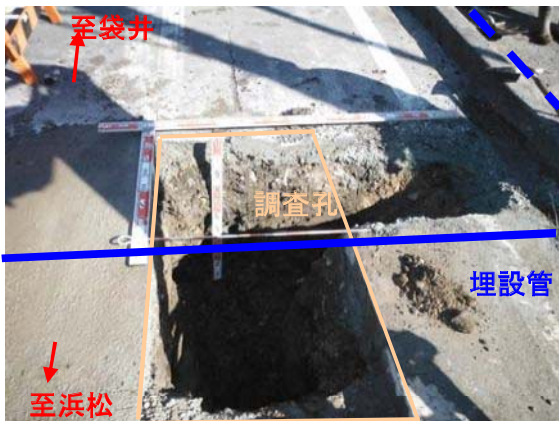
写真7:調査孔全景(復旧のため拡張)

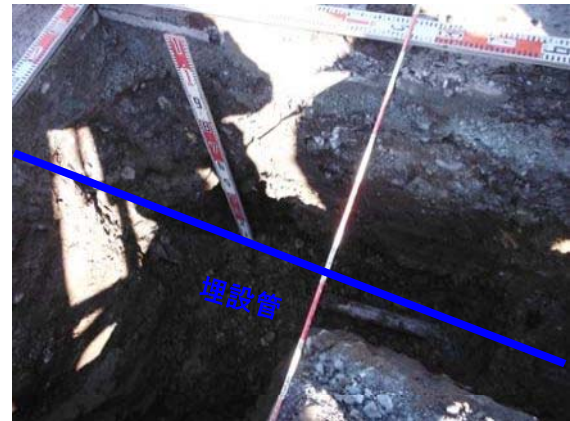
写真8:管の破損状況(全景)

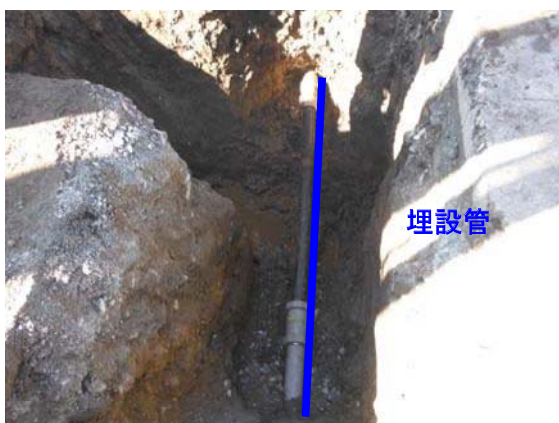
写真9:管の復旧状況

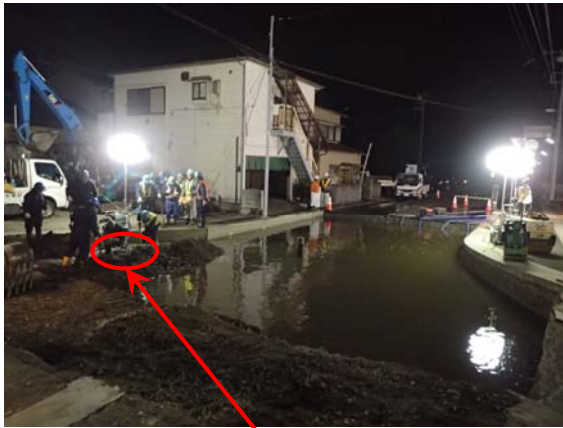
バックホウ(0.45m³)にて設計深さ750mmの掘削作業中、水道管(本管)Φ100を破損させた。工事着手にあたり、富士市水道維持課に埋設物照会を行い、図面にて位置及び埋設深さ(土被り1100mm)を確認していたが、実際は水道管の埋設位置が異なっており、土被りも500mm～600mmの深さに埋まっていた。

水道管破損箇所

- ①埋設物調査では、占有者の管理図と試掘(場合により、占有者立会)により埋設位置を概略把握する。
- ②掘削作業時は、未確認の埋設物破損のリスクを少しでも軽減させるため、監視人を配置して慎重に少しずつ掘削作業を進める。
- ③掘削途中に埋設物が確認された場合は、追加の試掘により埋設位置、方向を把握する。
- ④緊急時の連絡体制を整備するとともに、工事事故や予期せぬ事態が発生した場合には、速やかに担当監督員等へ連絡する。

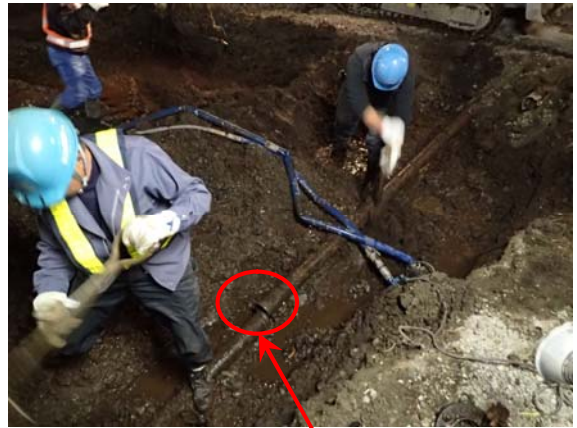
水道管(接合部)破損状況

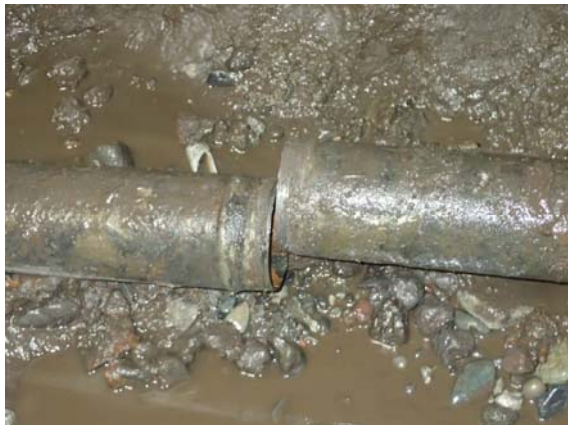
水道管(接合部)破損状況

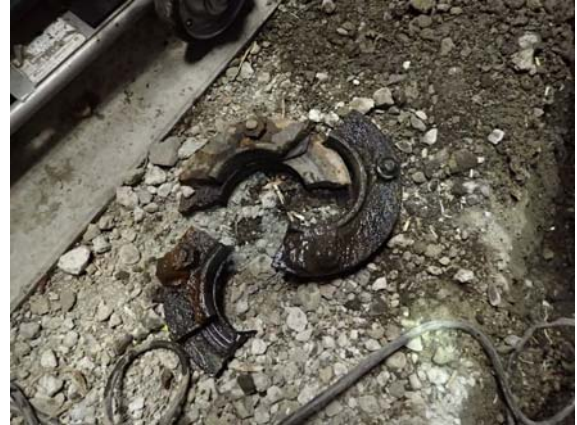
水道管(接合部)破損状況

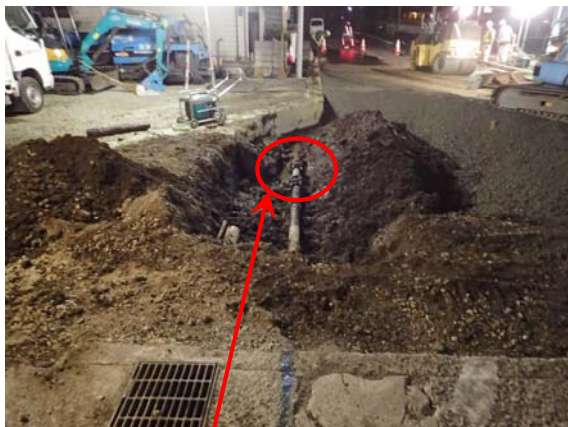
水道管復旧完了

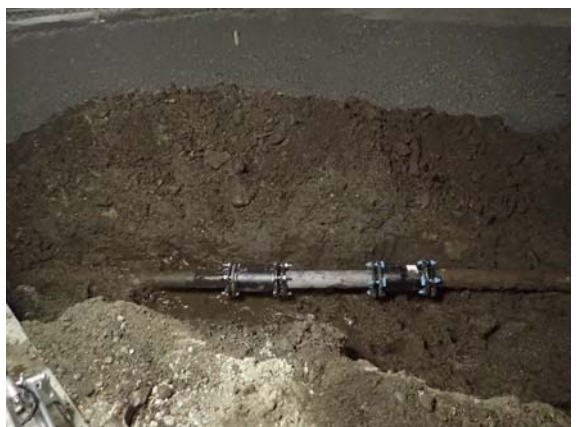
水道管復旧完了
