# 交通基盤部発注工事の建設事故事例集

平成 29 年度版

静岡県交通基盤部建設支援局工事検査課

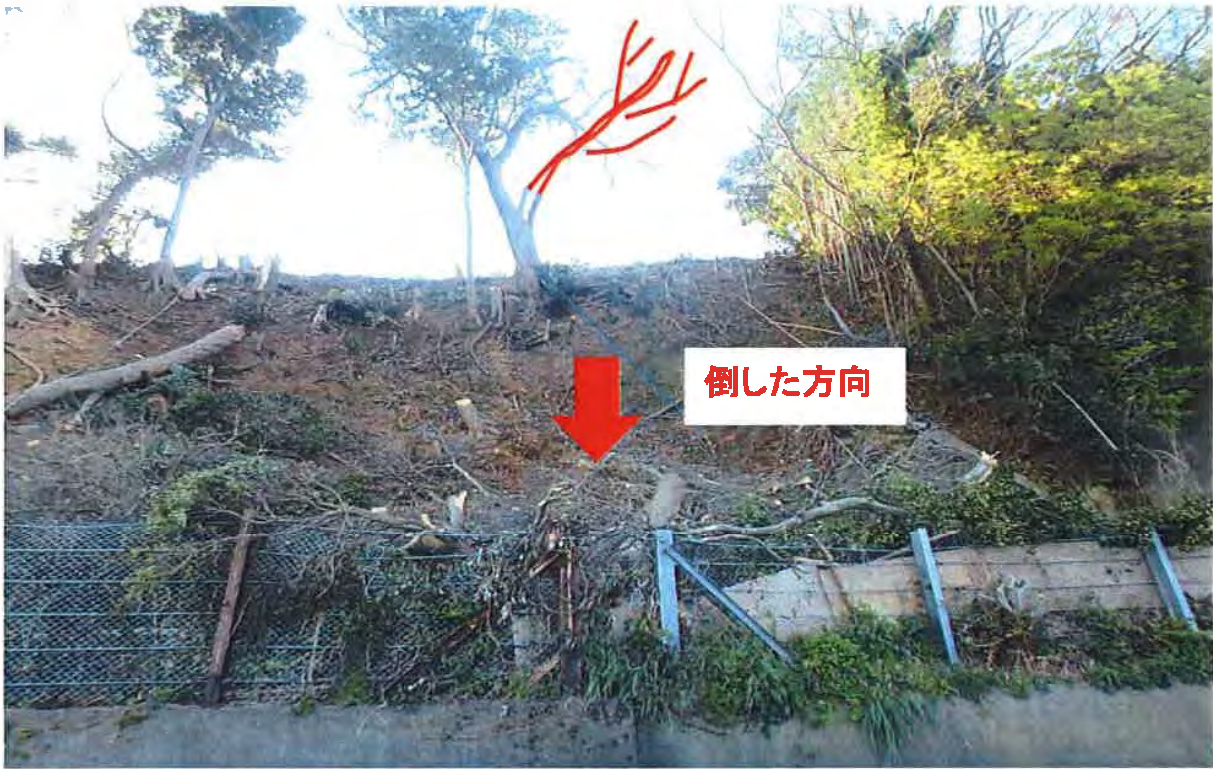
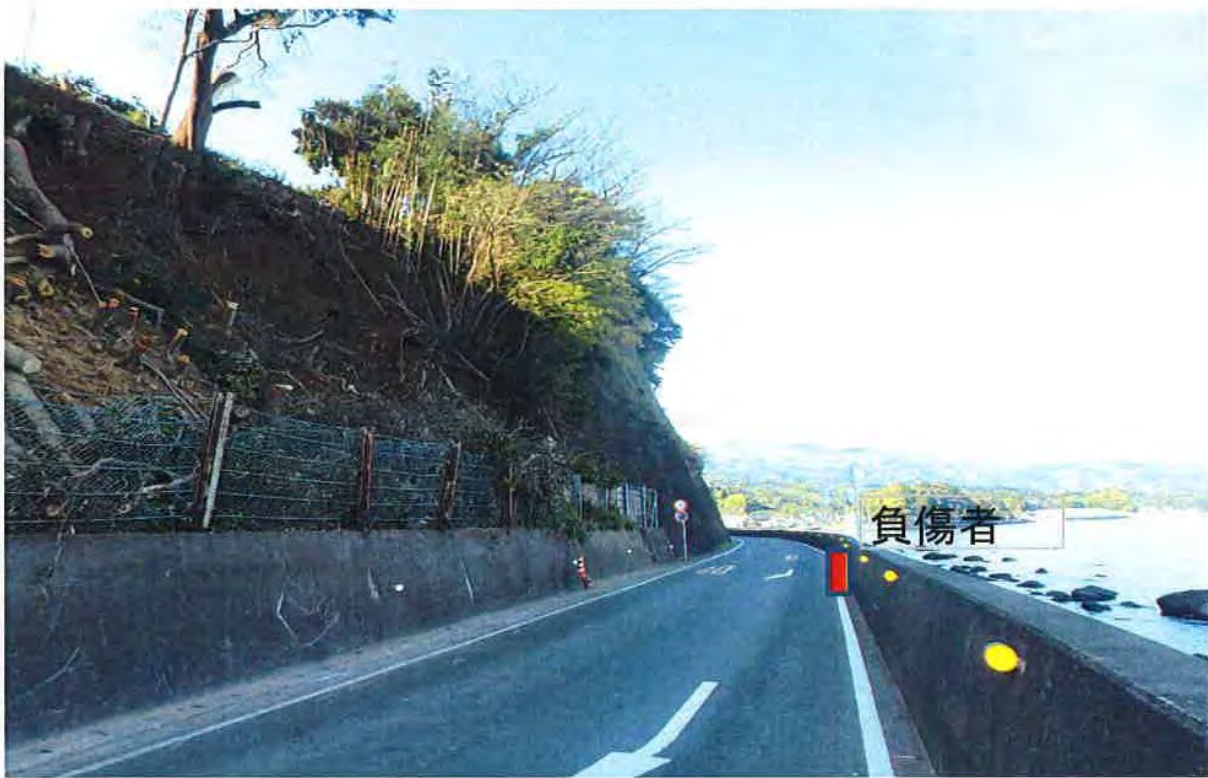
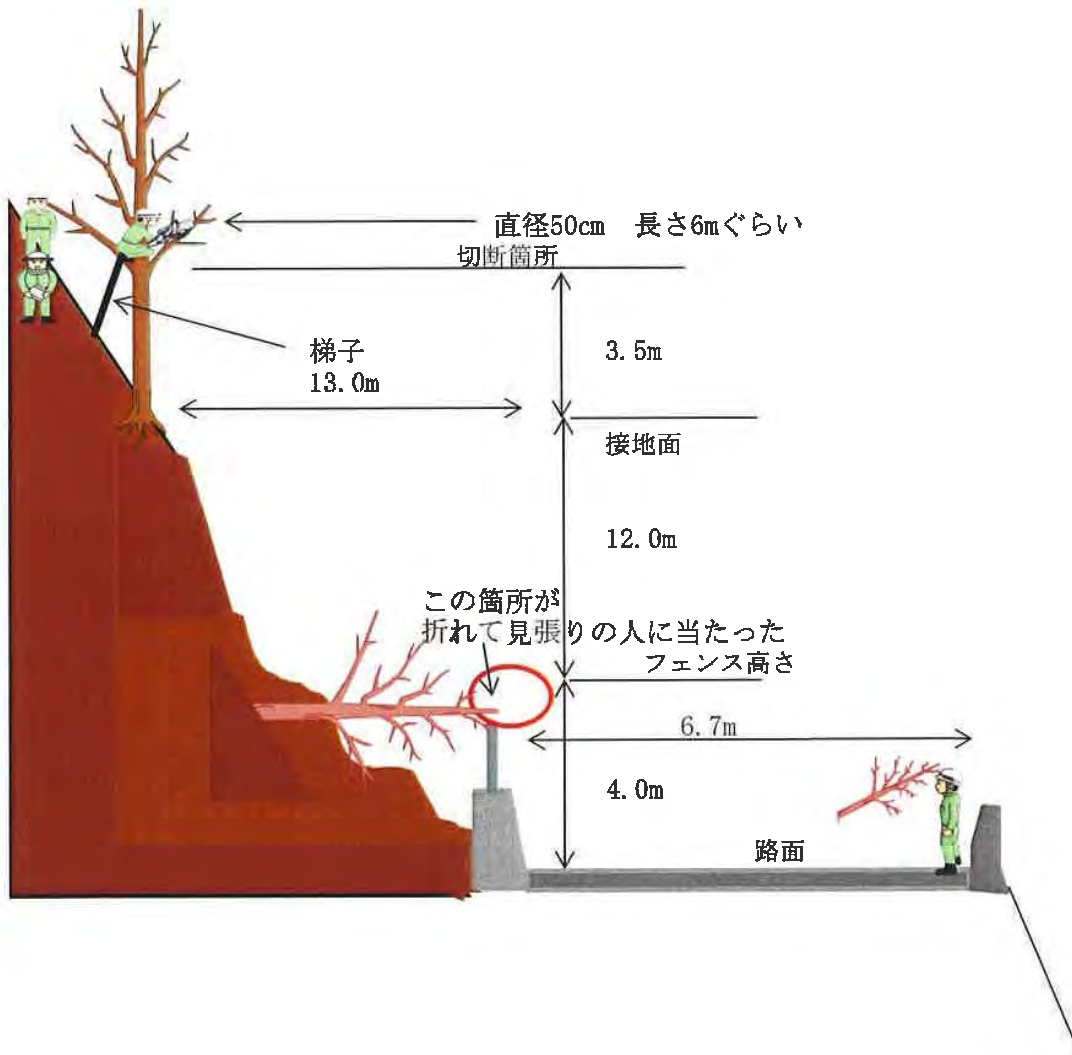
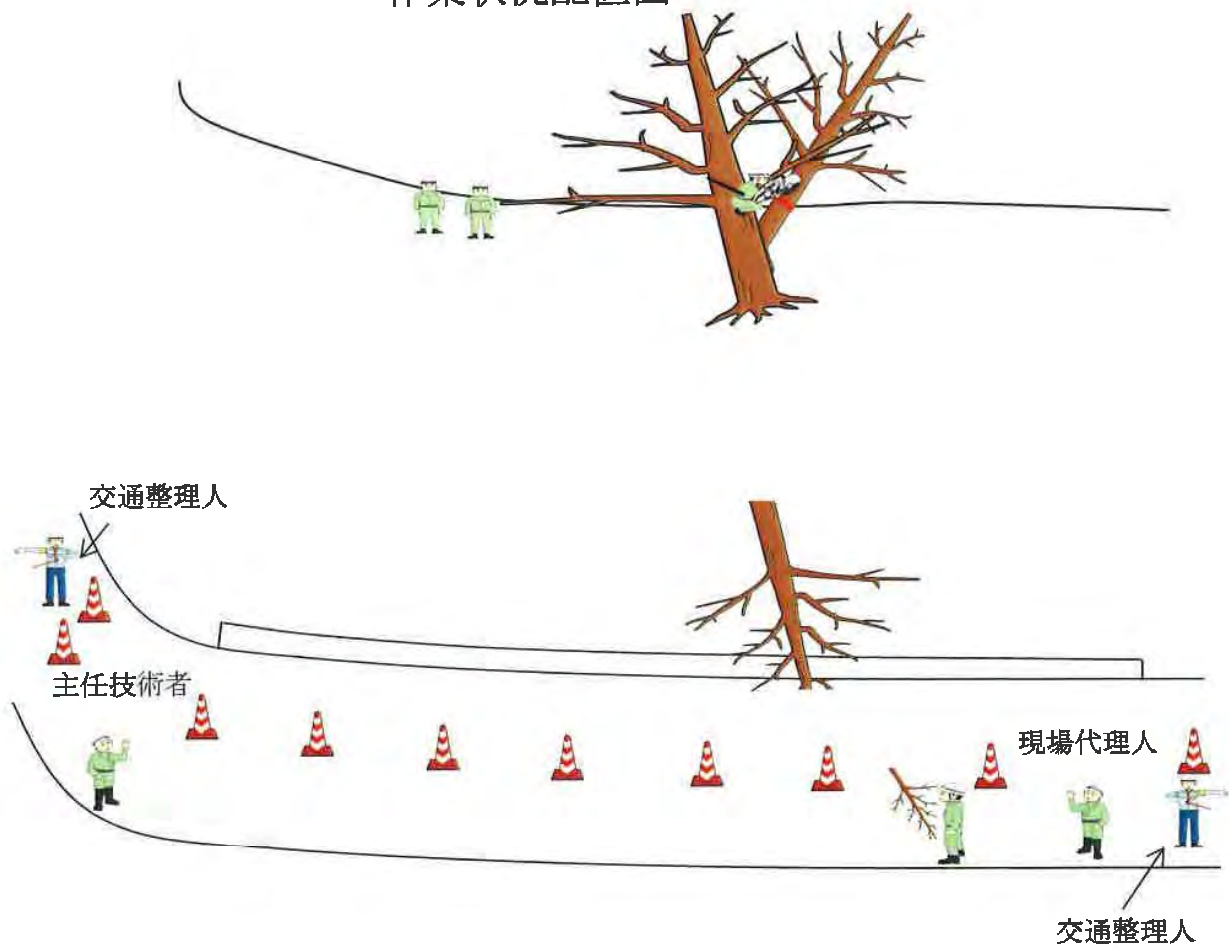
作業中は片側交互通行による施工を行い、木を伐採して倒す際は全面通行止めにて作業を行っていたが、倒した木がフェンスに当たり枝が折れ飛んだため、近くで確認をしていた作業者に当たり負傷した。

作業中は、片側交互通行による施工を行い、木を伐採して倒す際は、全面通行止にて作業を行っていたが、倒した木がフェンスに当たり枝が折れ、近くで確認をしていた作業員に当たり負傷した。

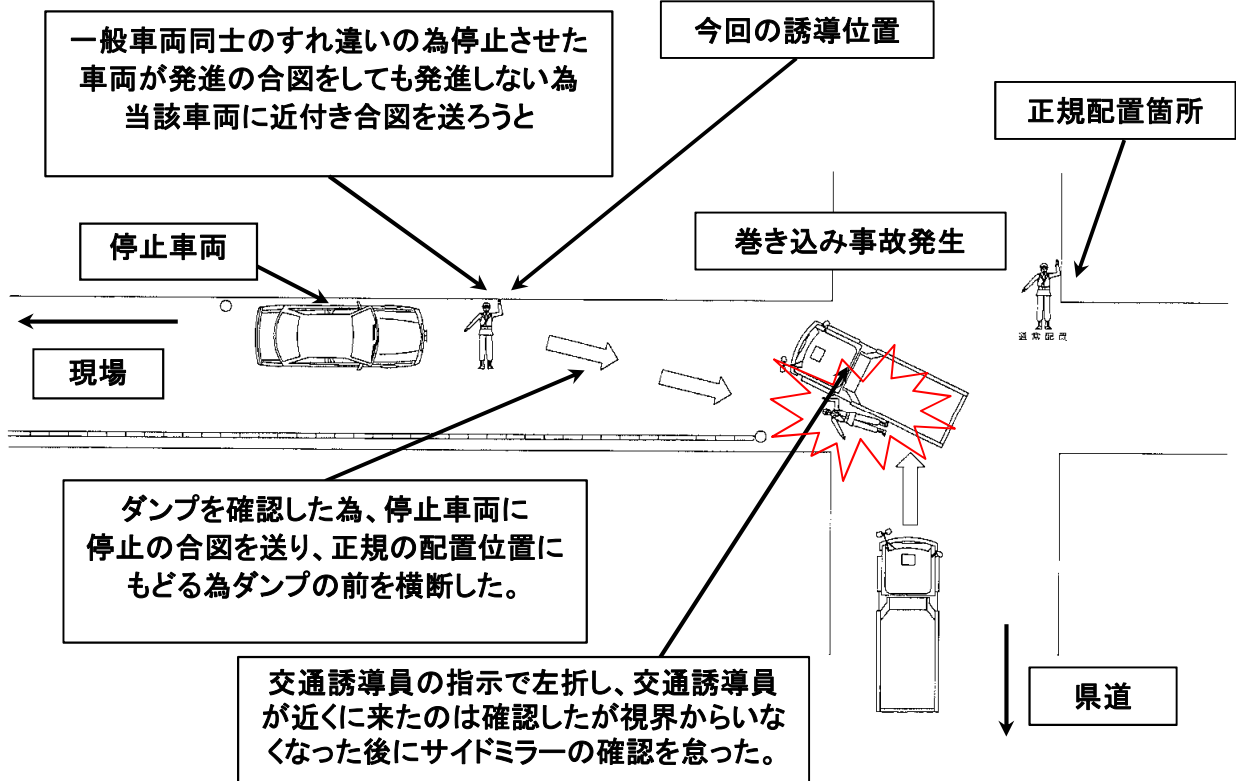
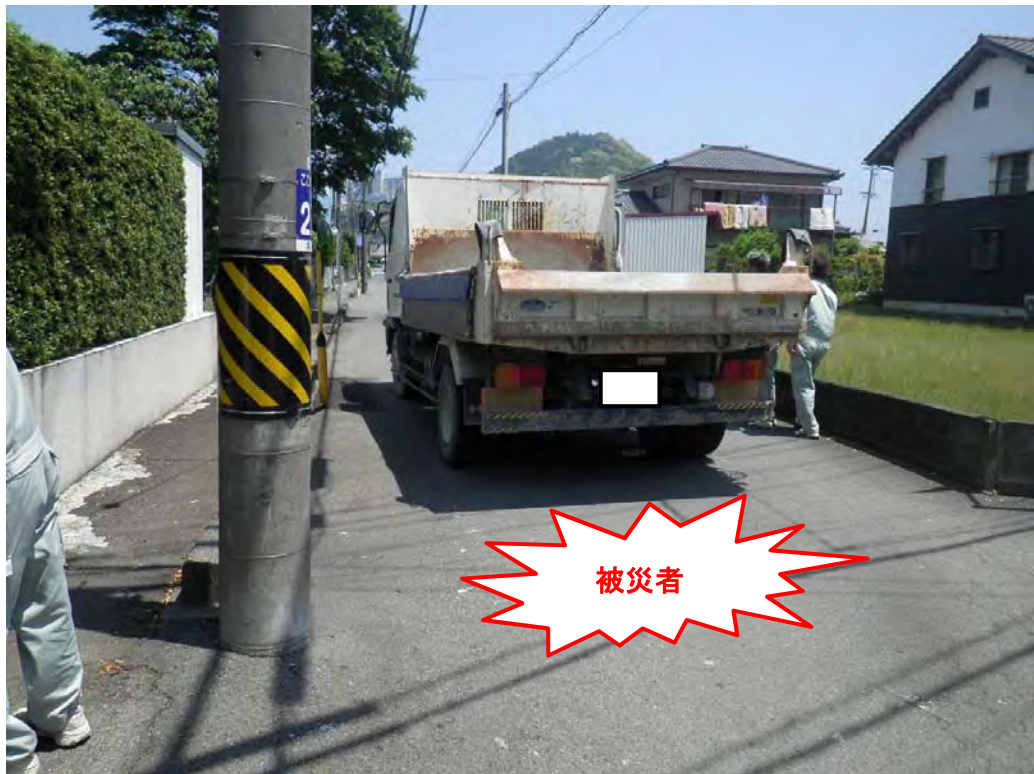
事故状況図・写真

事故の原因:交通誘導員は、すれ違いの為に停止させた一般車両が発進の合図をしても発進しない為、停止車両に近付き発進合図を送ろうと正規の配置場所を離れたところ、交差点に進入しようとするダンプを確認した為、停止車両への発進の合図を取止め、ダンプを交差点に進入させた。

交通誘導員は、ダンプの前を横切り正規の位置に戻ろうとしたところ、ダンプの死角に入ってしまった、ダンプの進行方向左側に接触し、ダンプの下に巻き込まれた。

ダンプの運転手は、交通誘導員の指示で左折し、交通誘導員が近寄って来たのは確認したが、視界からいなくなった後にサイドミラーの確認を怠った。

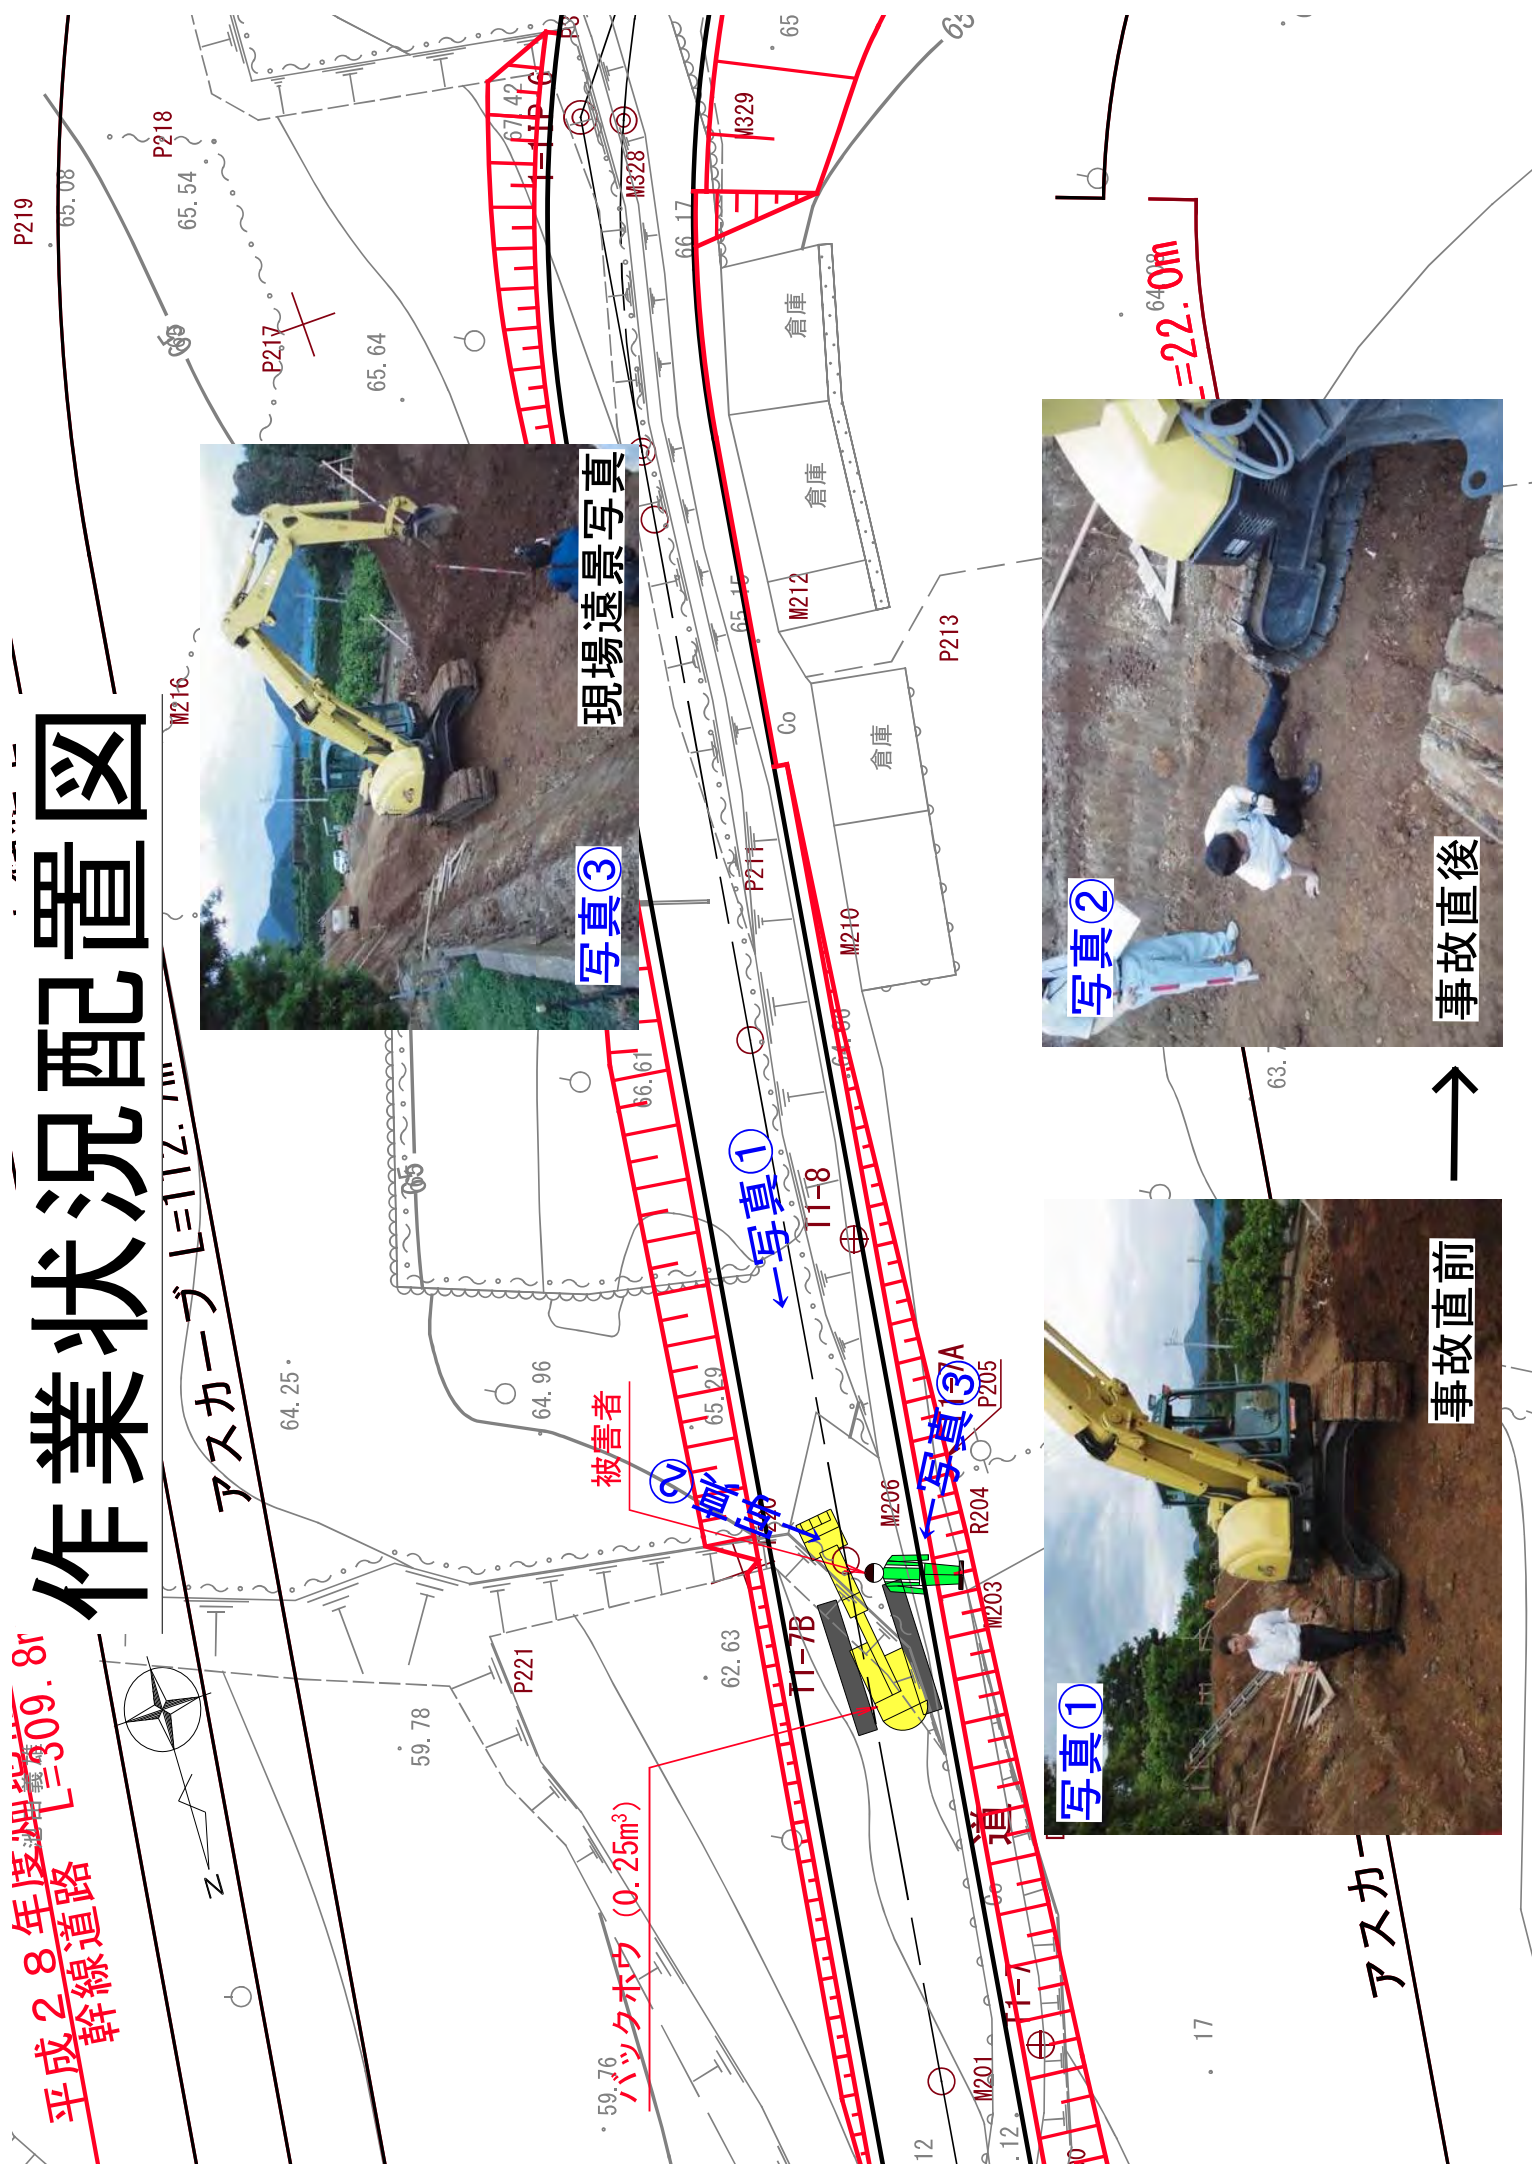
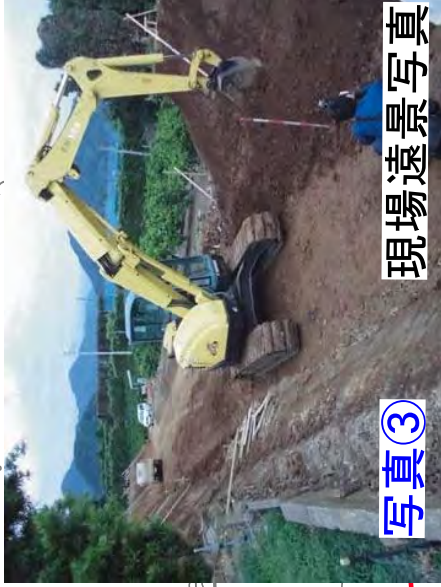
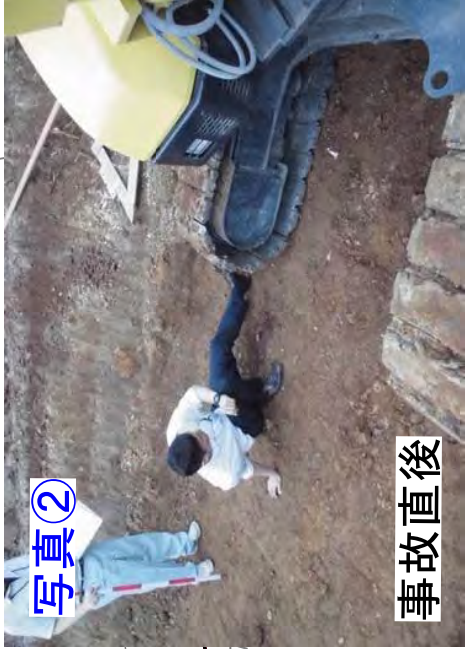
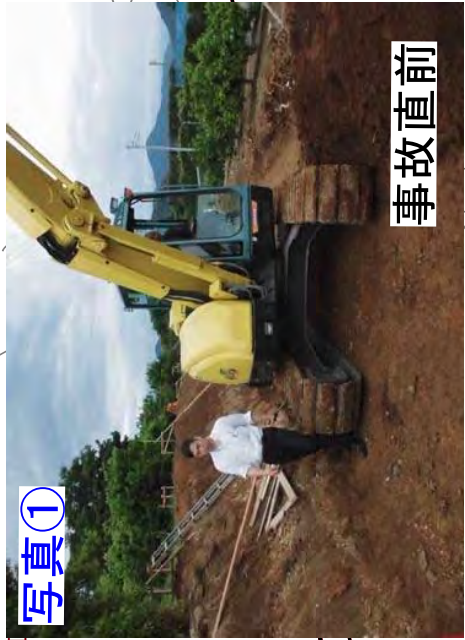
# 作業状況配置図

- ・ バックホウが、道路左側に仮置きした土砂の整形作業を行っていた。
- ・ 重機が作業を停止したと誤認した被災者が道路右側を通行した。
- ・ 作業員の通行に気付かず作業を継続したところ、重機右前で接触した。

誘導員1名の配置により作業していたが、トイレ休憩により、現場を離れ、監視体制が低下した際、事故が発生した。

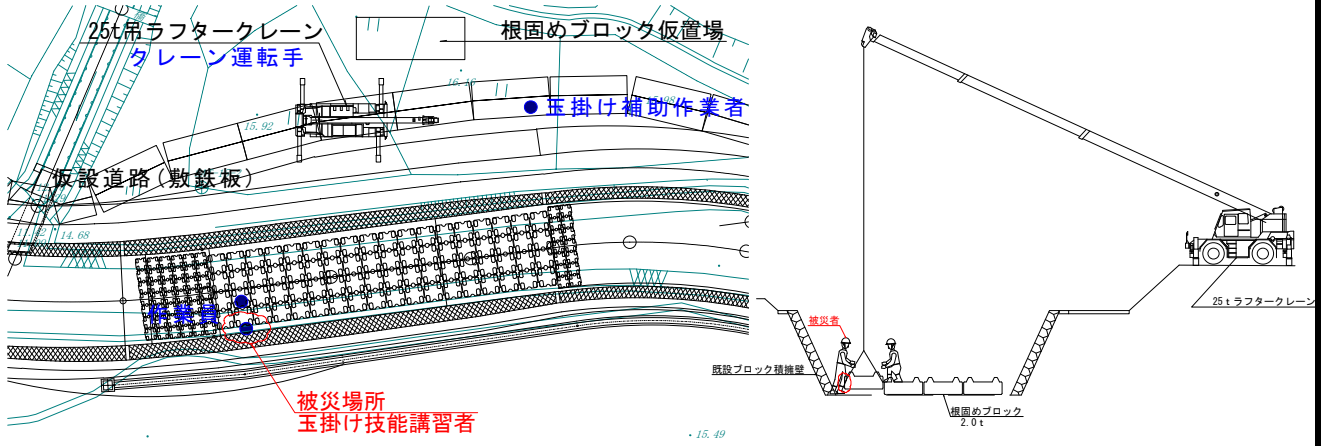
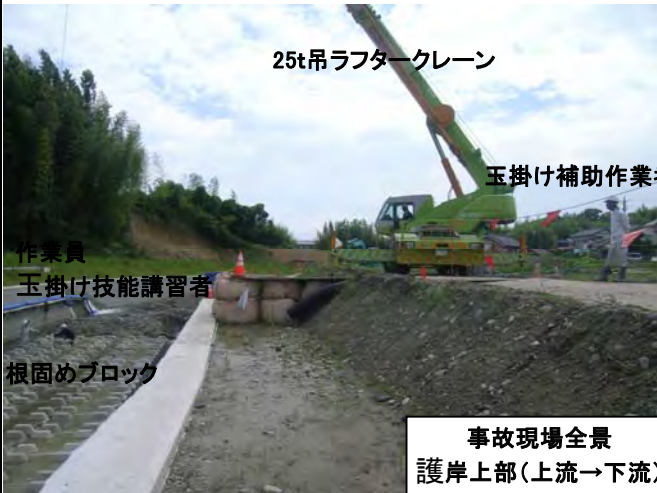
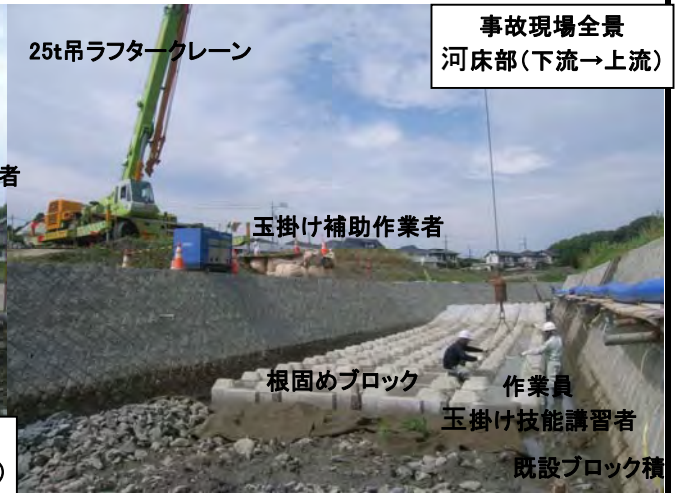
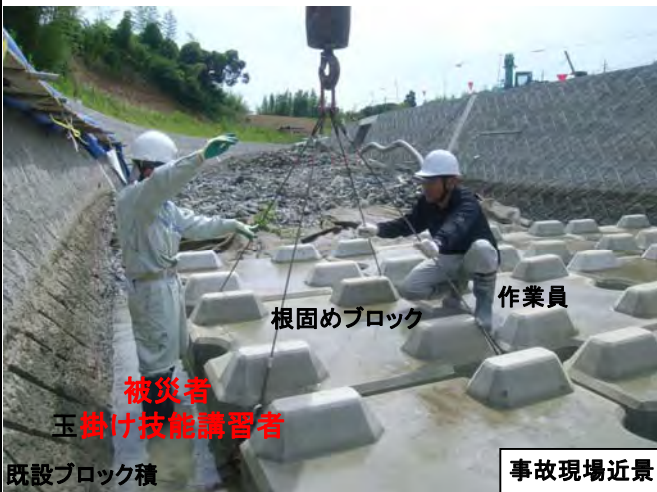
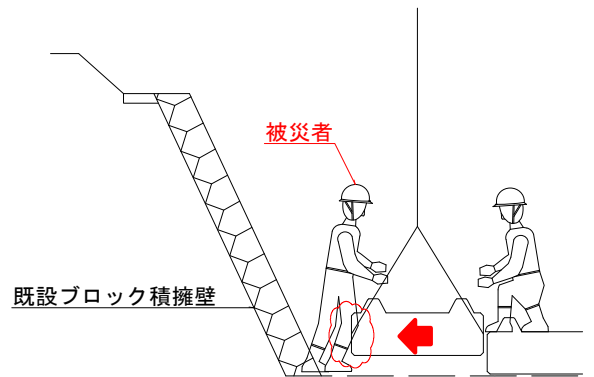
根固めブロックを吊上げる際、吊り上げ速度が速かったことからブロックが大きく振れた。  
被災者の立ち位置が既設ブロックと根固めブロックの間であったため、退避が出来ず負傷した。

よって、据付中の根固めブロックを一時的に撤去しようと吊上げようとしたところ、被災者の作業位置が既設ブロック積擁壁側(狭隘部)であったこと、クレーンブームの先端位置が不明確であったこと、吊上げ速度が速すぎたために、根固めブロックが被災者側に大きく振れてしまったことで、既設ブロック積擁壁と吊上げた根固めブロックに右足を挟まれてしまった。

根固めブロックを一時的に撤去しようと吊上げたところ、不意に根固めブロックが既設ブロック積側に振られたため、既設ブロック積と根固めブロックに右足を挟んでしまった。(右足脛部骨折)

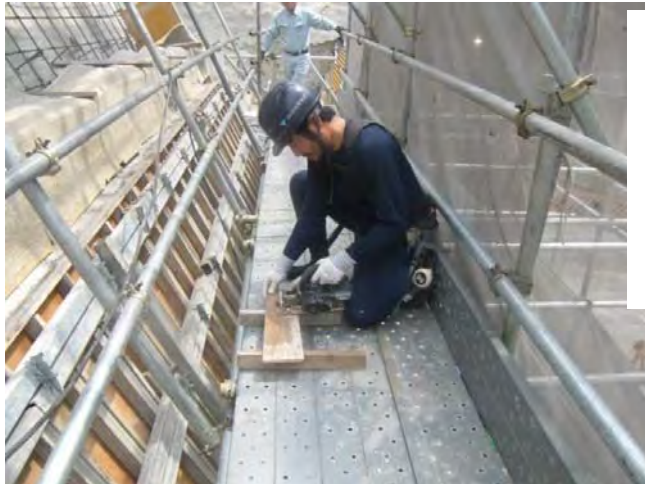
- ①板の固定が不安定のまま、切断を開始した。  
②切断を開始した所、電動工具が引っかかり、板が不安定となった。

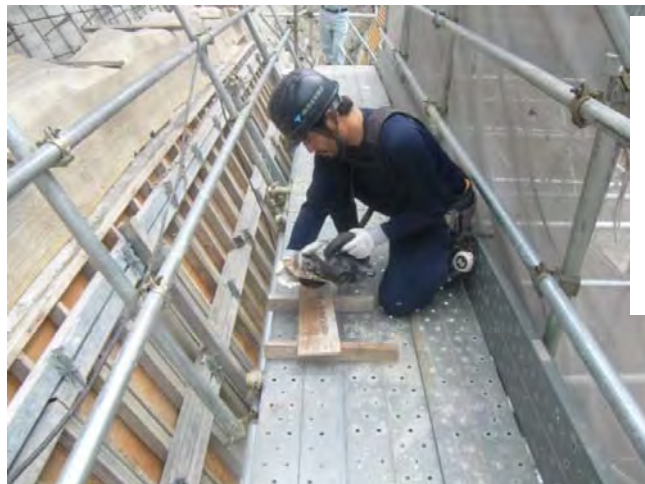
- ③板が不安定となったため、右手を離し、板を押さえようと、右手を反対側に動かしている時、電動工具が跳ね上がり、右手小指の付根を切断した。

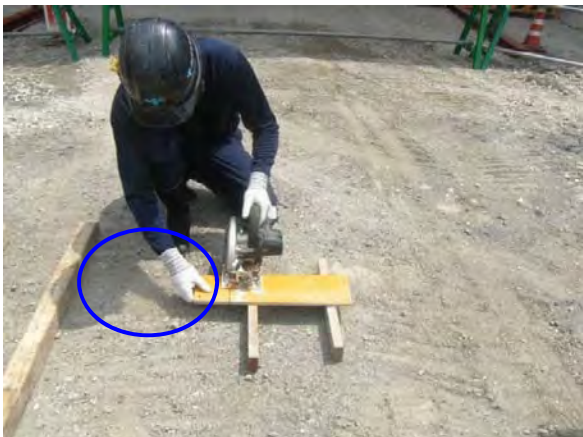
＜事故時の体勢＞

※実際の事故は足場上で発生。

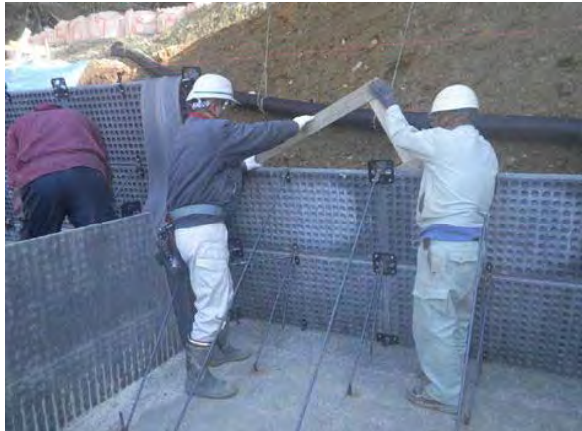
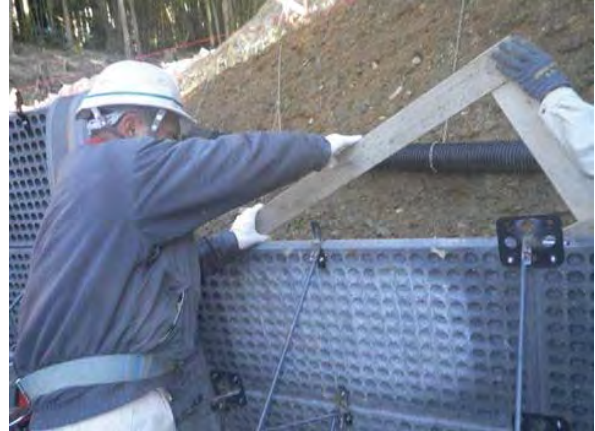
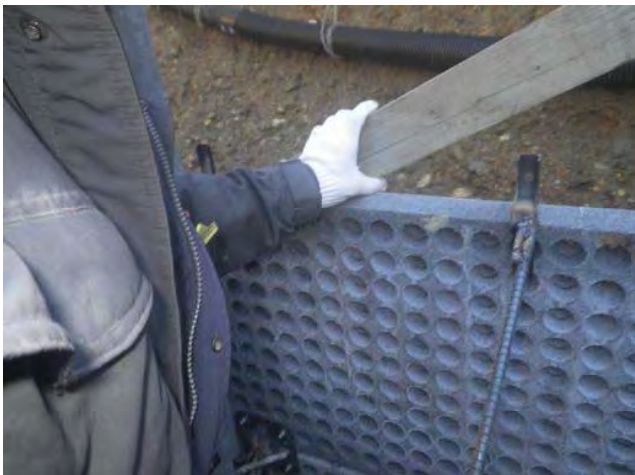
・6段目の残存型枠を積み上げる際、型枠がしっかり乗っていなかった為に型枠が滑り落ちて、型枠背面の窪みに添えていた左手の親指を型枠と型枠の間に挟み、左手親指を骨折した。

□防止対策: 朝礼の際に、声掛け及び重点項目の周知徹底を図る。

・薄暮時の作業を極力避ける。(照明施設の設置)

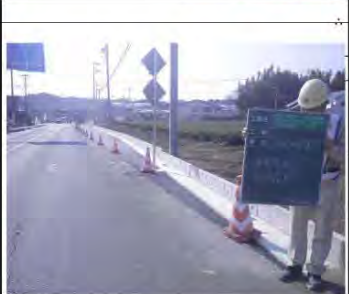
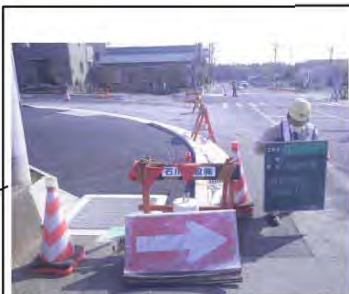
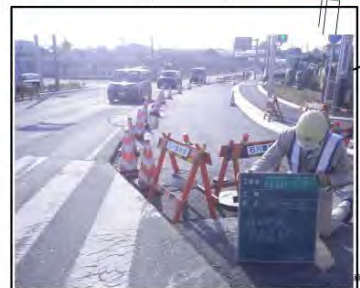
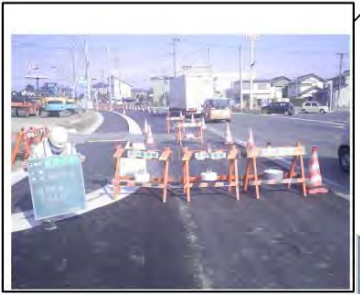
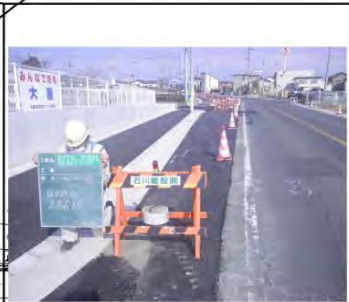
# 事故発生時の安全施設配置図

工事区域内にセーフティコーンの間から自転車で進入し、L型側溝エプロンの5cm段差で転倒した。

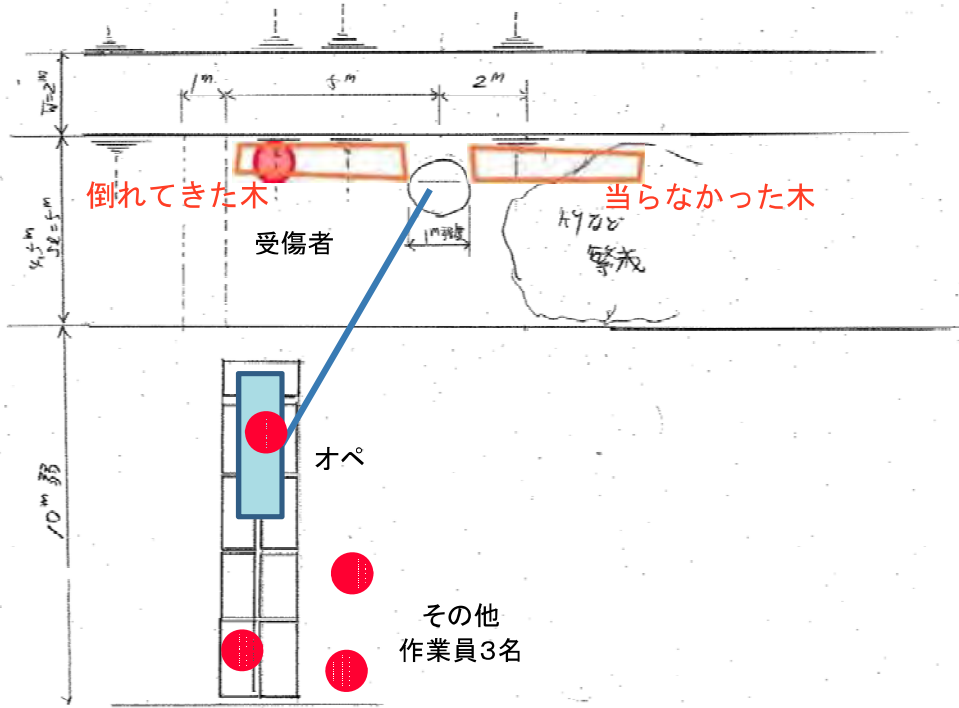
# 平面図

事故の原因: 吊上げる樹木に見合った耐力を持つワイヤーロープを使用していなかった。  
根が2つに株分かれていることが確認できなかった。

2本の木が捻じれ、巻き付いて一つになっていた。  
現場では1本だと思い、まとめて吊り上げようとした。

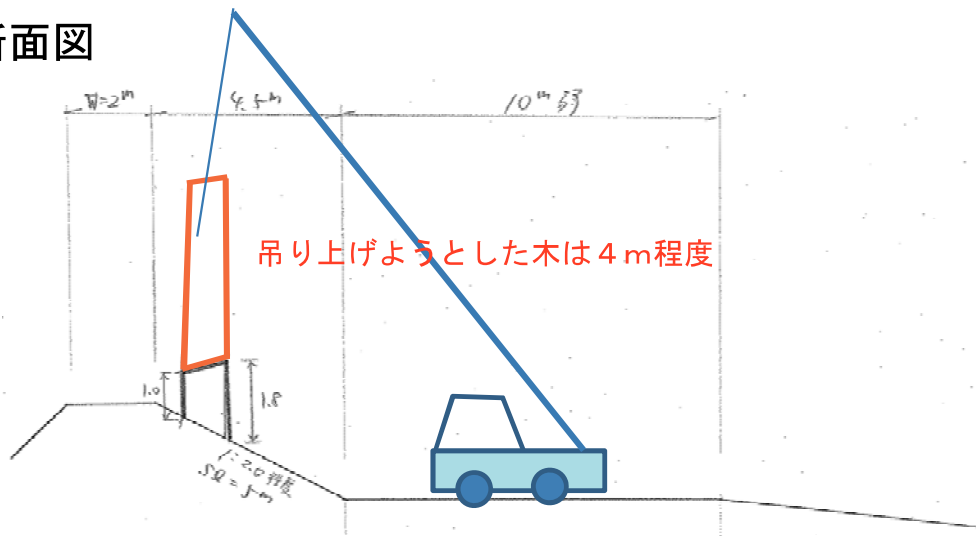
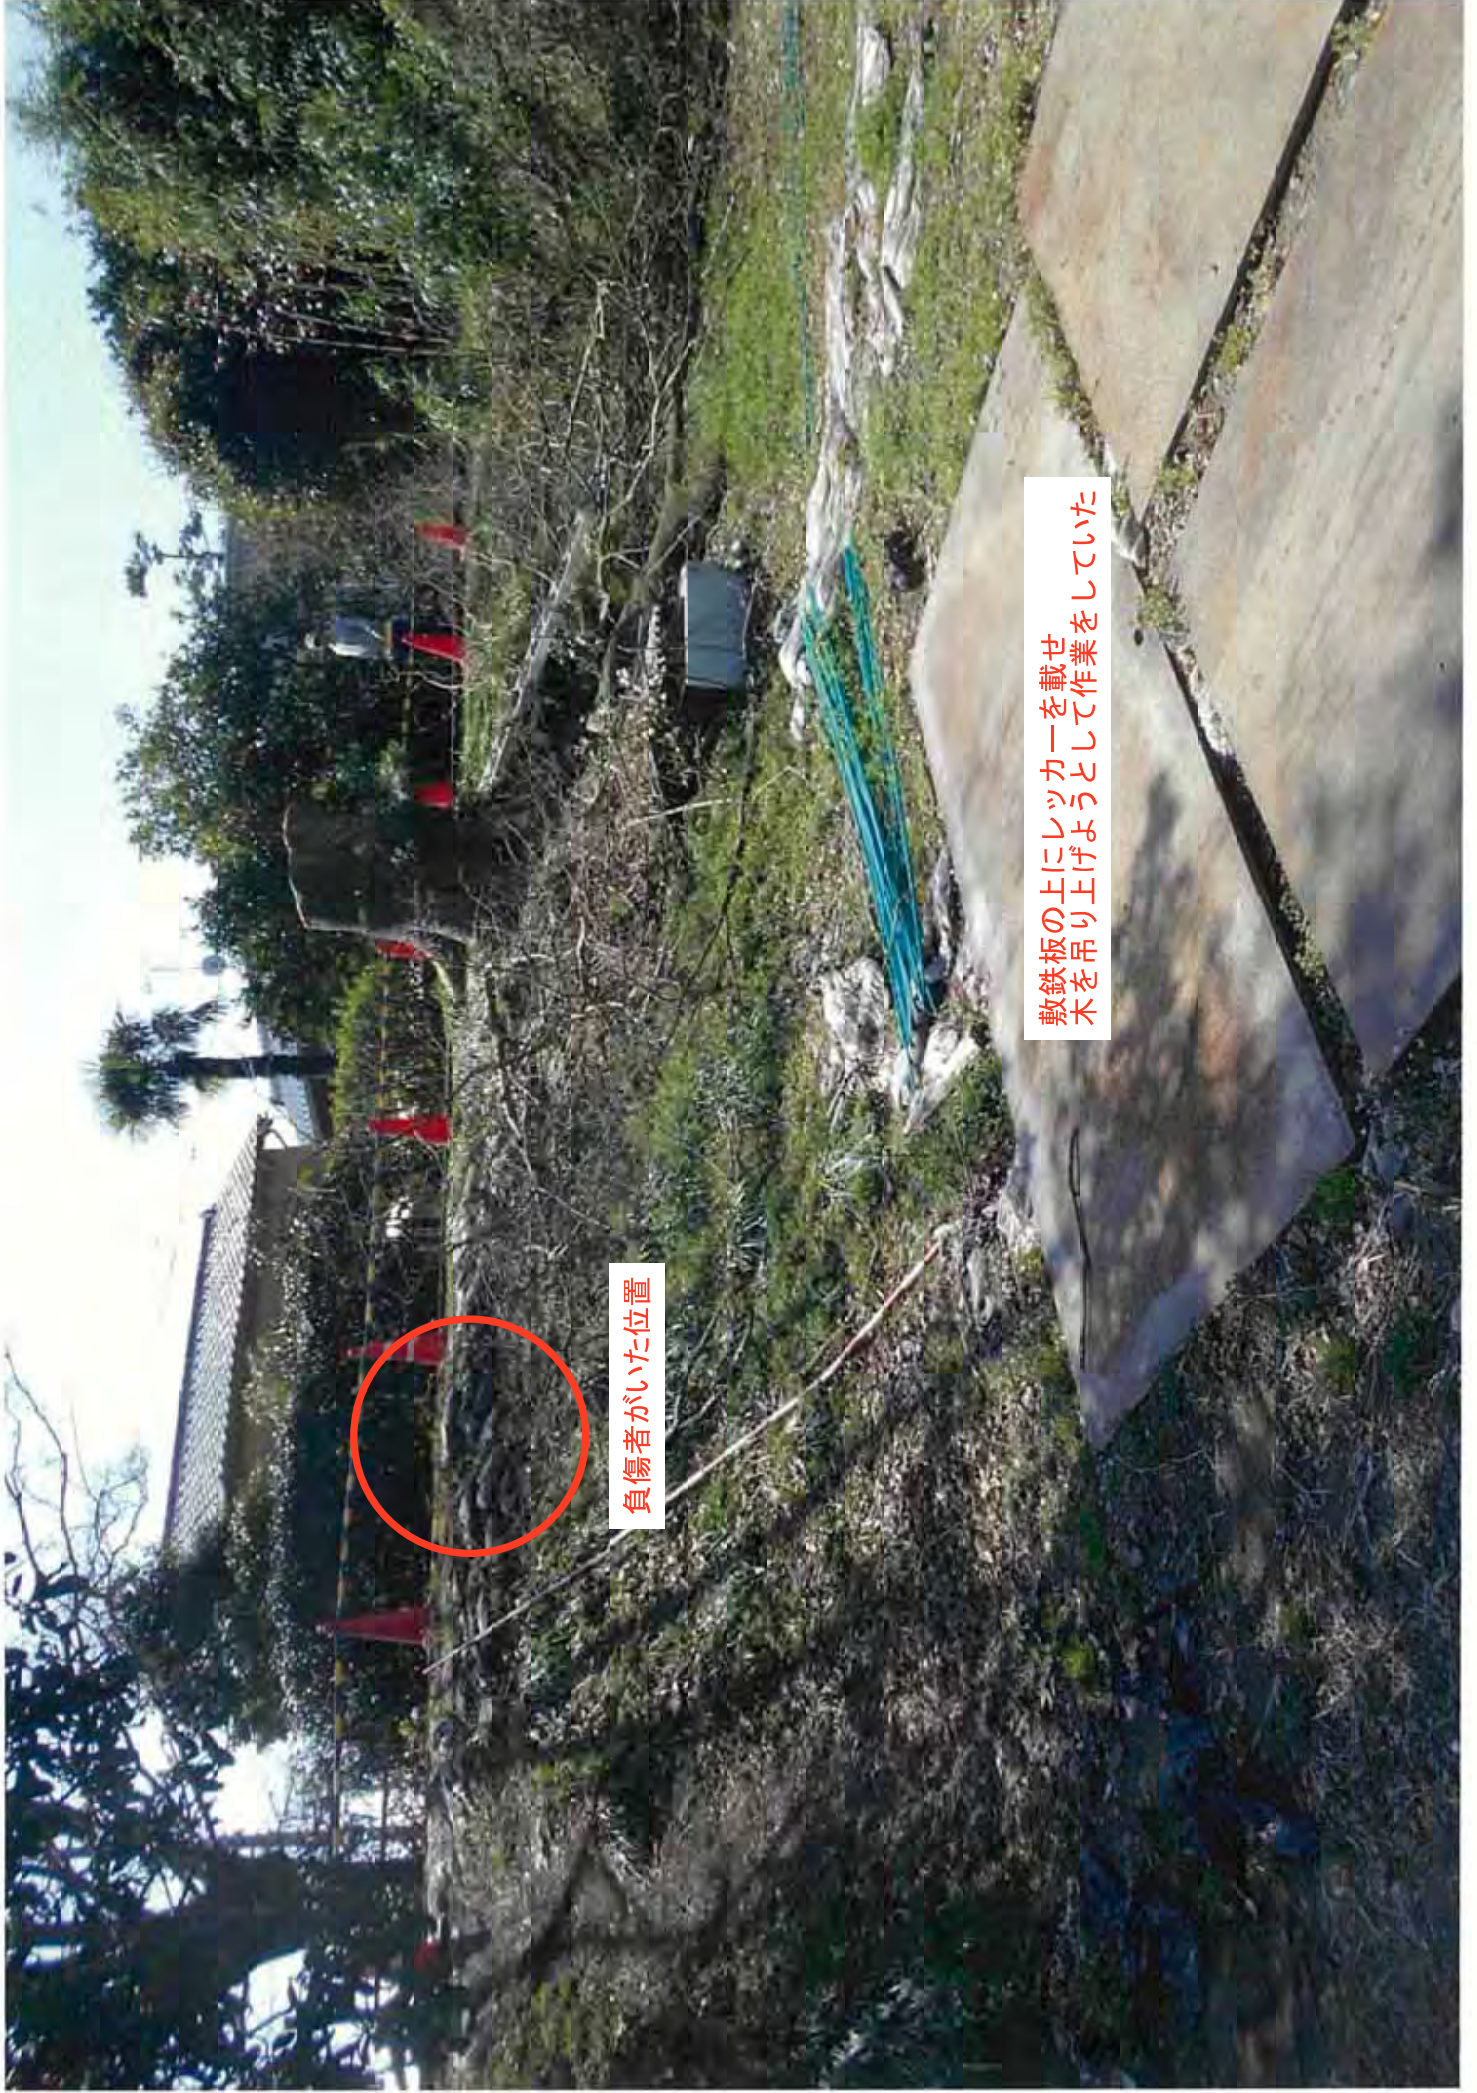
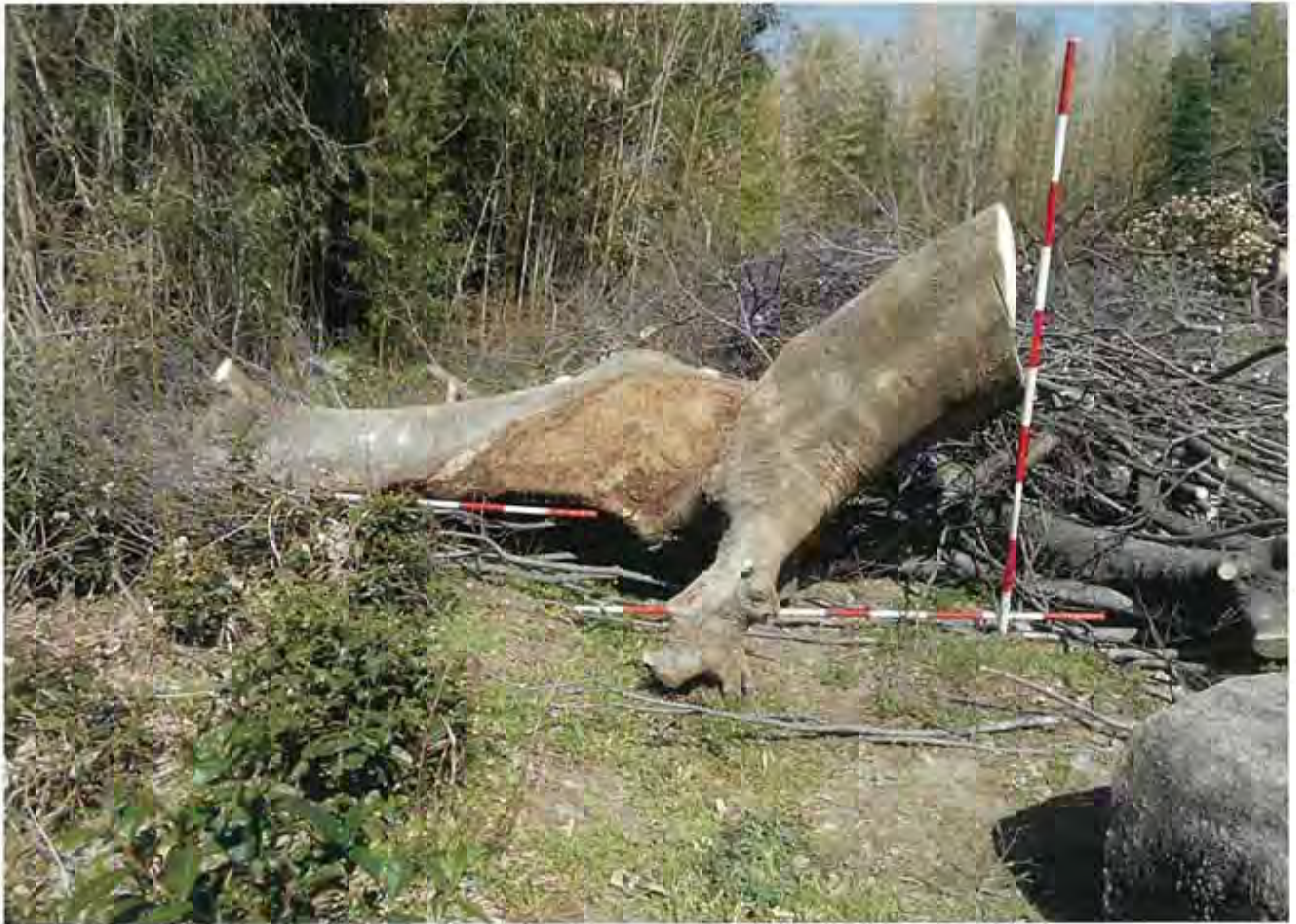
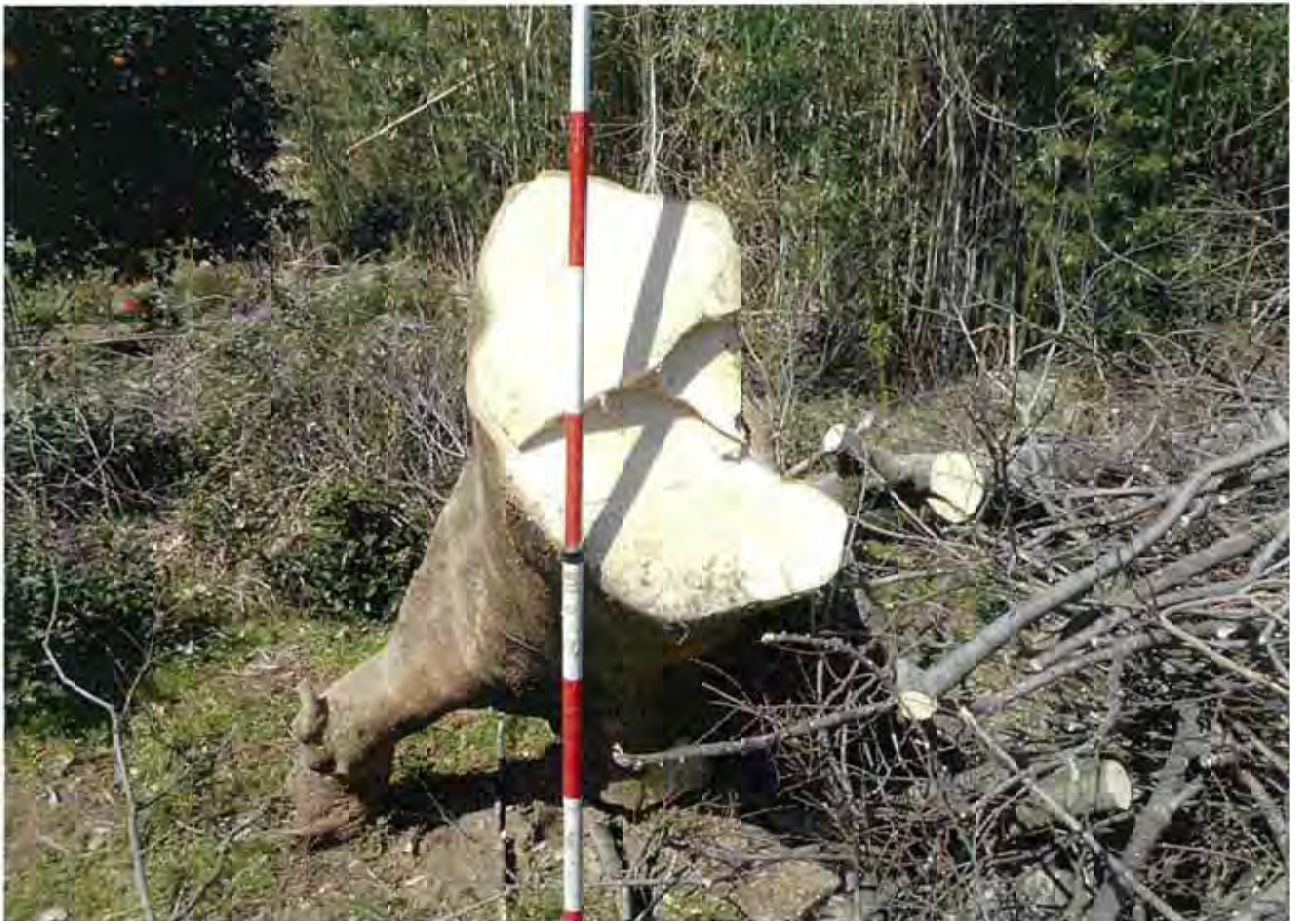
# 断面図

負傷者がいた位置

敷鉄板の上にしっかを載せ  
木を吊り上げようとして作業をしていた
