# 交通基盤部発注工事の建設事故事例集

平成 29 年度版

静岡県交通基盤部建設支援局工事検査課

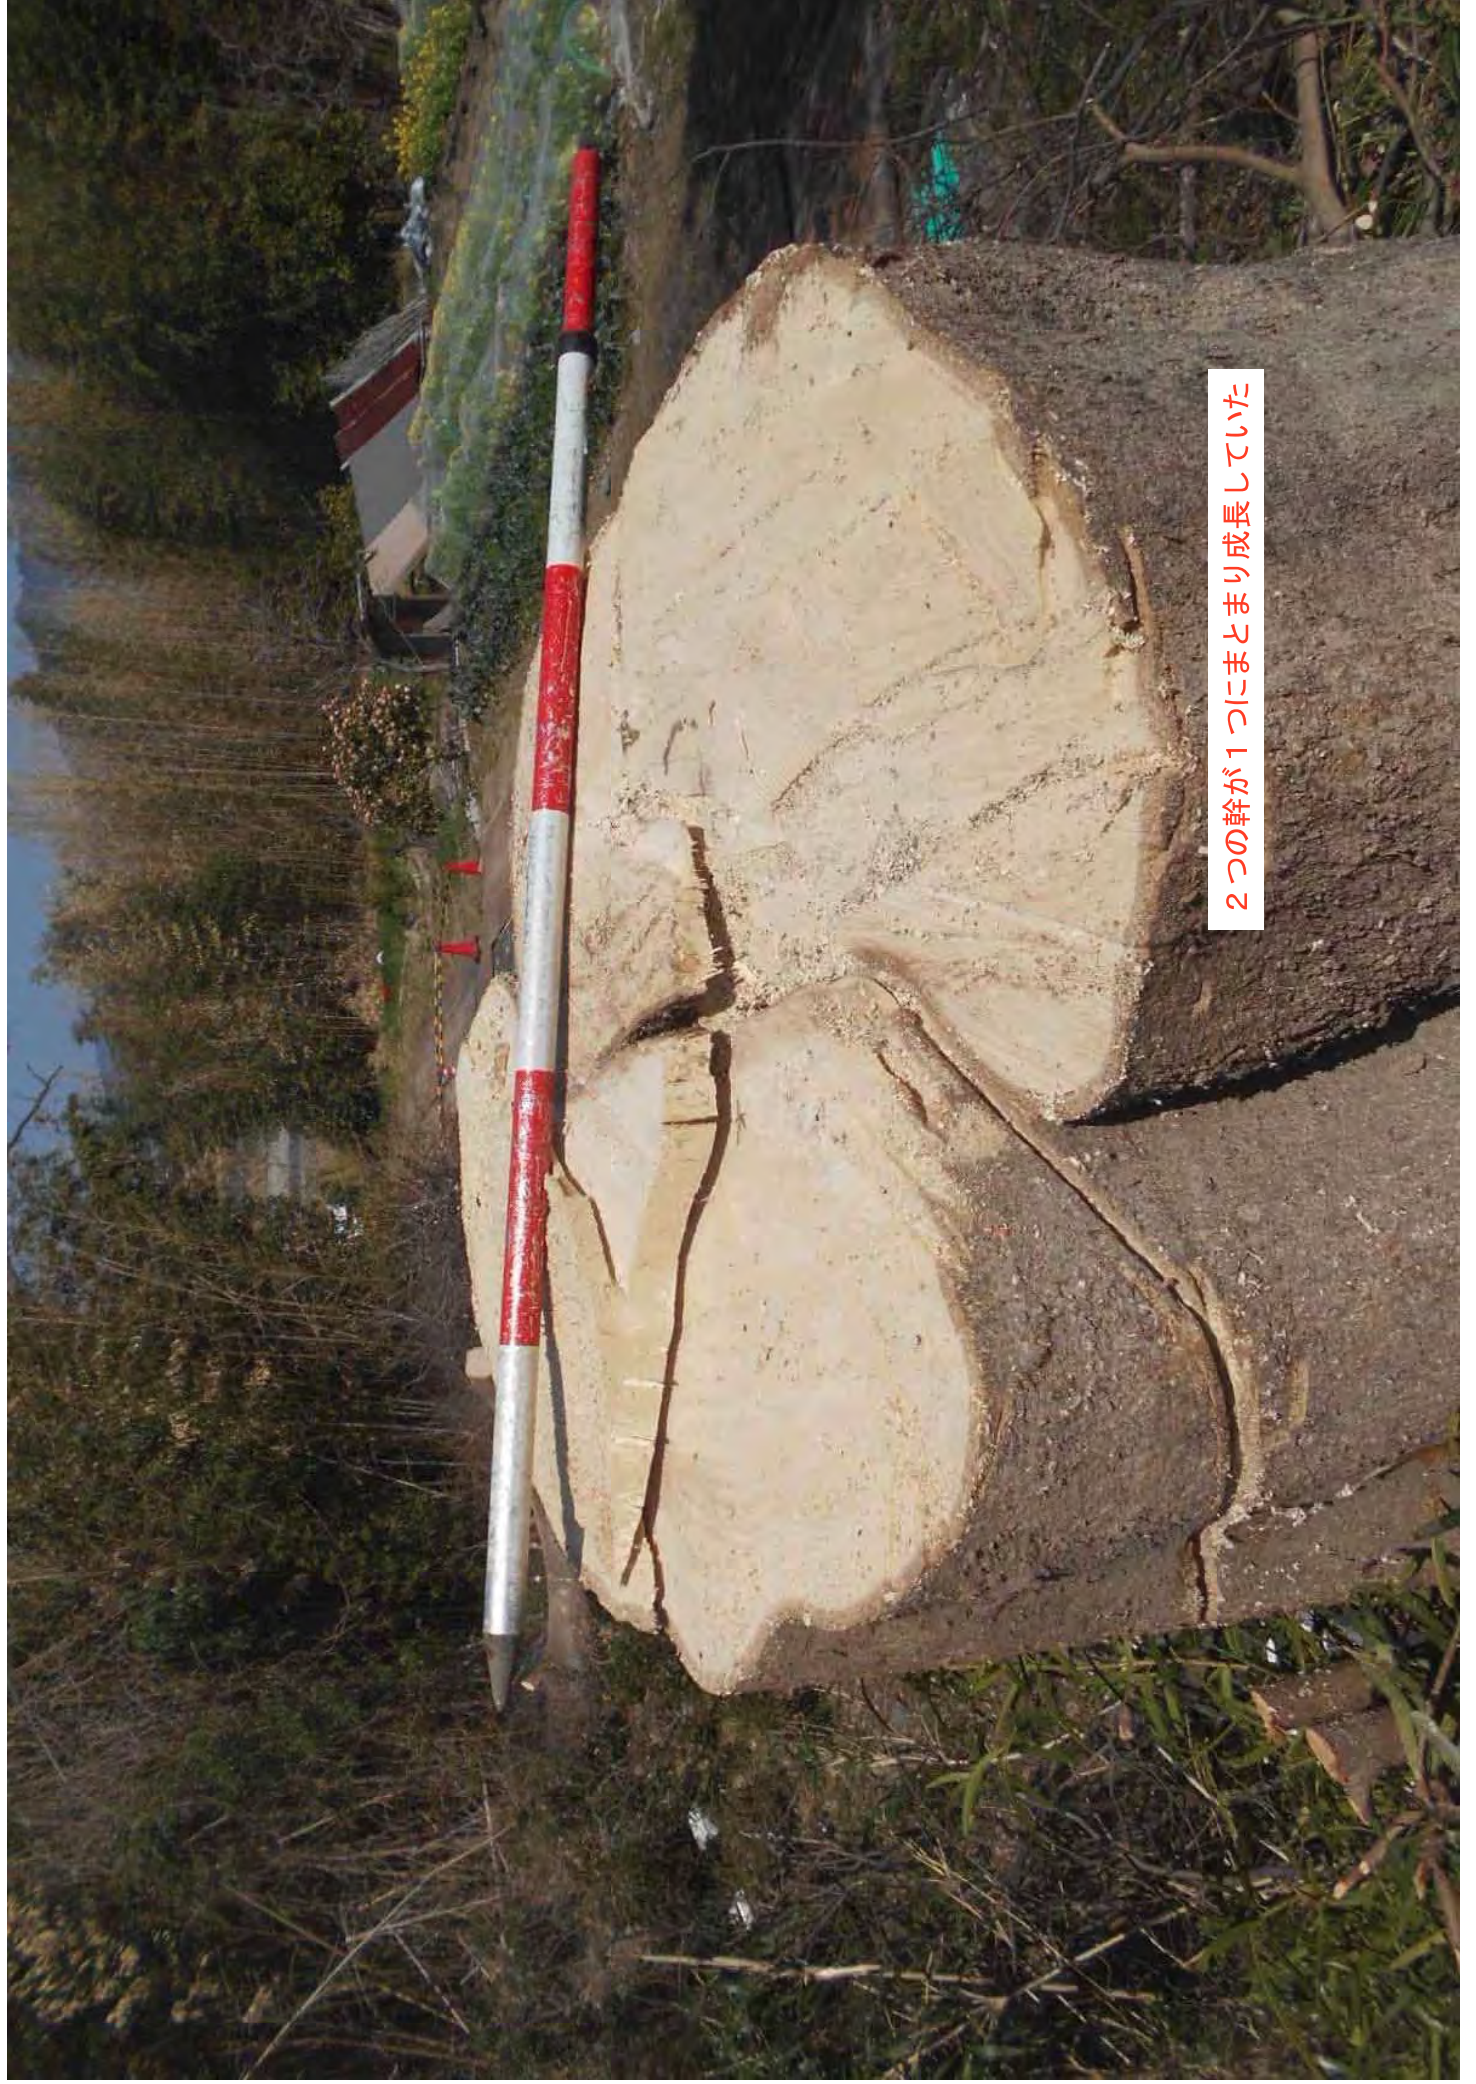
2つの幹が1つにまとも成長していた
