工事事故防止行動計画 ニュースレター

工事事故「0」を目指して

架空線は大丈夫と思っていたら...

令和元年6月21日事故発生

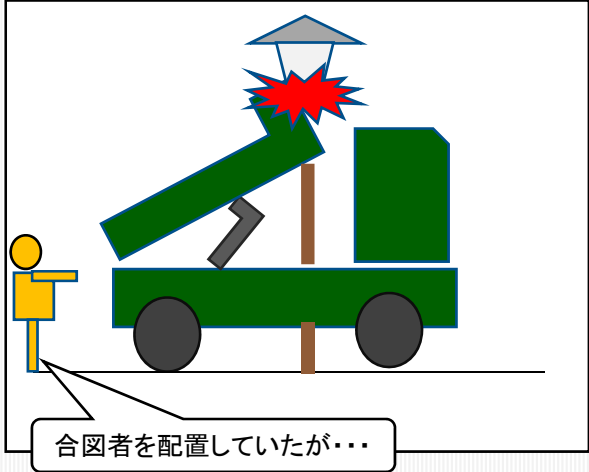
街灯が落下したが、人的被害なし

「頭上注意」標識・表示なし

「ハザードマップ」に「街灯」の記載なし

- 【被害】
- ・街灯を破損
 - ・復旧までに「4カ月」
 - ↓
 - ・工事中断 「4日間」
 - ・公衆損害で「減点」

- 道路の舗装補修工事でのダンプによる運搬資材の荷卸し現場
- 合図者をダンプ後方に配置していたが荷卸し作業で運転手へ合図する役割と架空線への影響を監視する役割を担い、街灯への注意が散漫になっていた。
- 合図者が運転手から見えるよう運転席側後方にいたため、街灯側が死角になっていた。
- 街灯の存在は確認されていたがハザードマップに記載されていなかった。
- 朝礼で合図者を含む作業員全員に街灯と架空線に注意するよう周知したが架空線に気を取られ街灯への注意は散漫になってしまった。

- 荷卸し合図者と別に架空線、街灯等の見張員を配置し腕章、色分けしたベストにより識別できるようにする。
- 頭上施設を事前確認し両路肩に注意喚起標識を設置すると共に接触のおそれのあるエリアをチョーク等で地面に明示し、そこではダンプアップさせない。
- 材料搬入の都度、運転手を降車させ合図者、見張員と共に頭上物件、位置、作業の合図の仕方を確認する。

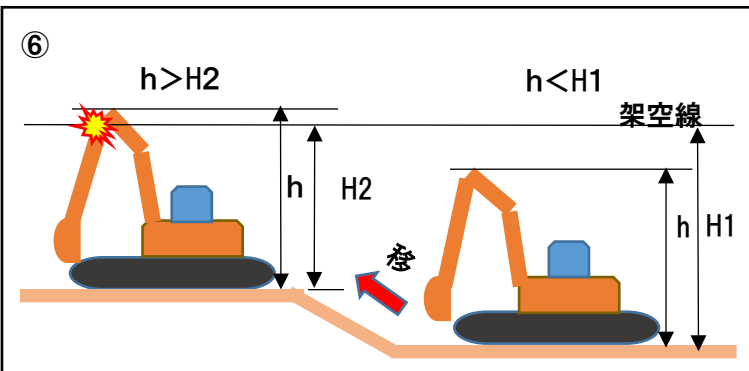
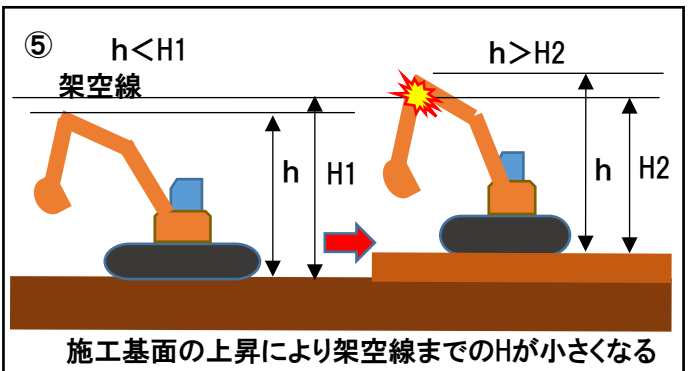
$h \geq H$ 今回の街灯(下端部)までのH=5.6m

今回、③対策を講じていたが、架空線に気を取られていた

- 頭上支障物件接触事故防止対策
- ①接触影響範囲を明示
・柵やロープ、旗等で周囲と区分
・路面標示
 - ②架空線等に防護カバー、旗等をつける
 - ③誘導員等を付け頭上支障物件に接触しないよう指示
 - ④旋回・アーム引き上げ時、ダンプアップ時等に誘導員等不在の場合にはオペレータやドライバー自らが重機操作前に装置の移動先に支障物件がないことを確認
