工事事故防止行動計画

ニュースレター

運動競技場での埋設管破損事故！

【令和2年1月27日事故発生】

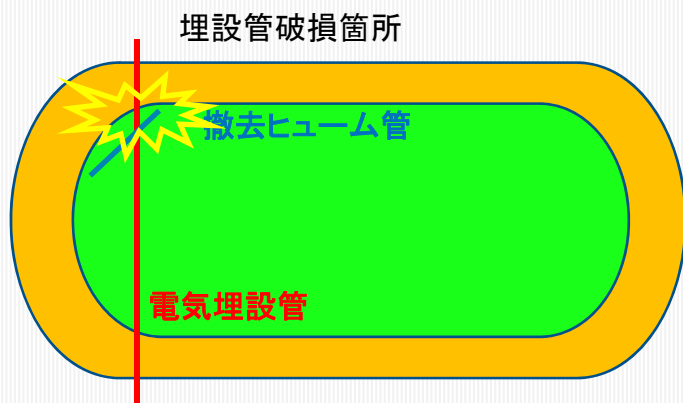
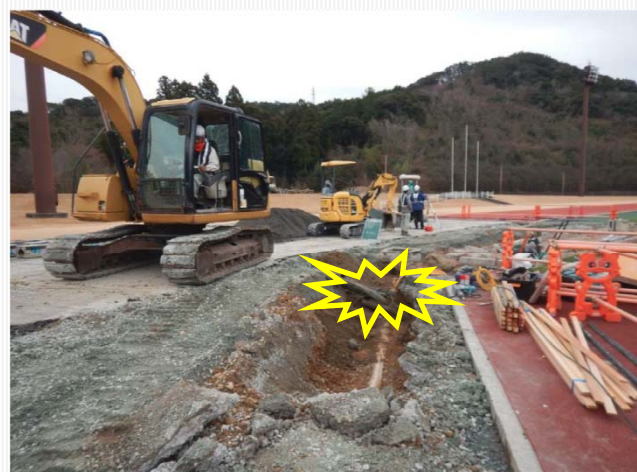
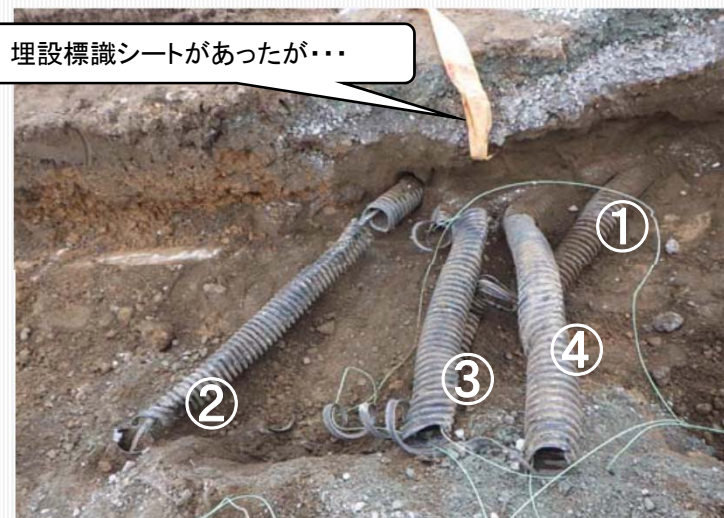
- ・埋設防護管(φ100)損傷 4本
- ↓
- ・工事中断 8日間
- ・公衆損害で「減点」

埋設電気線(防護管材は全てFEP100)

- ①ピストルA } 1本
- ピストルB } 1本
- インカム } 1本
- ②電源 1本
- ③予備 1本
- ④予備 1本

・運動競技場の補修工事において、暗渠管取壊しのため、バックホウによる掘削作業中、埋設されていたピストル用通信及び電源の防護管4本を破損した。

・施工に先だち、取壊し撤去対象のヒューム管調査は行ったものの、電気関係の埋設物調査は行われておらず、埋設物はないと思い込みバックホウ(0.4m3級)で掘削作業を行った。
 ・掘削作業では手元合図者を配置していたが、埋設標識シートや電線防護管に気が付かず、バケツで電線防護管を破損させた。

・事前に施設管理者に埋設が想定される施設を確認し、収集情報では位置が不確かな場合には、施設管理者立会のもと、試掘を行う。
 ・試掘は、手元合図者を付け、埋設標識シートや埋戻材等の掘削土の変化等、埋設物の存在を想定させるものを見逃さないよう細心の注意のもとで行う。
