工事事故防止行動計画

ニュースレター

工事事故「0」を目指して

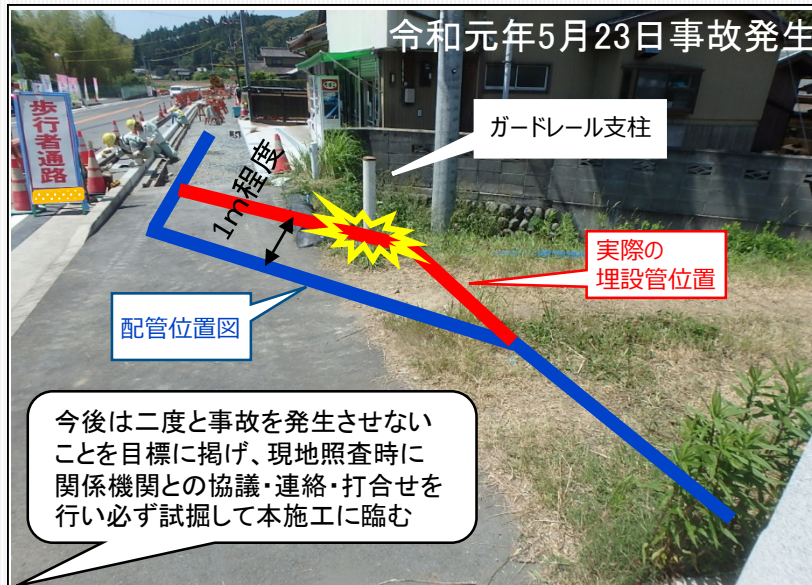
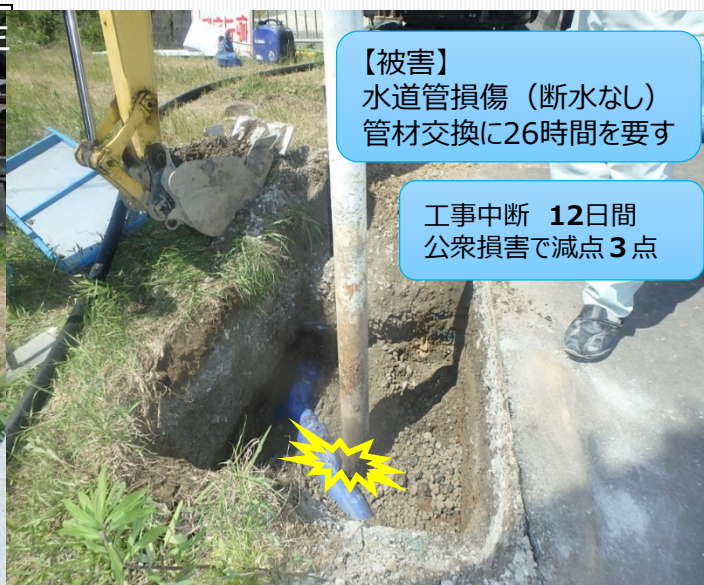
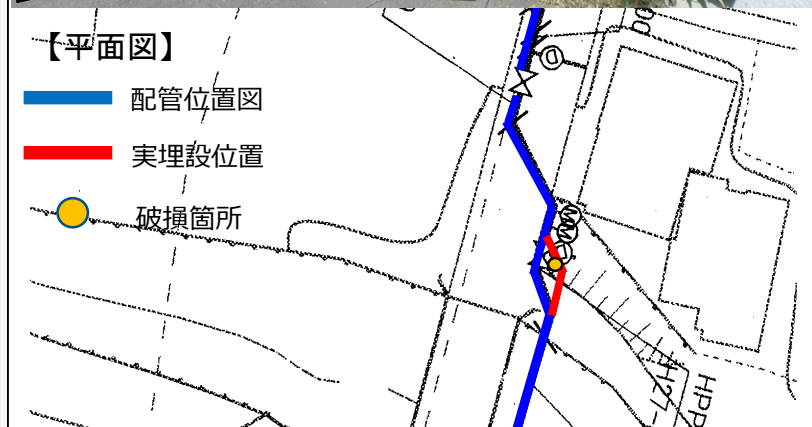
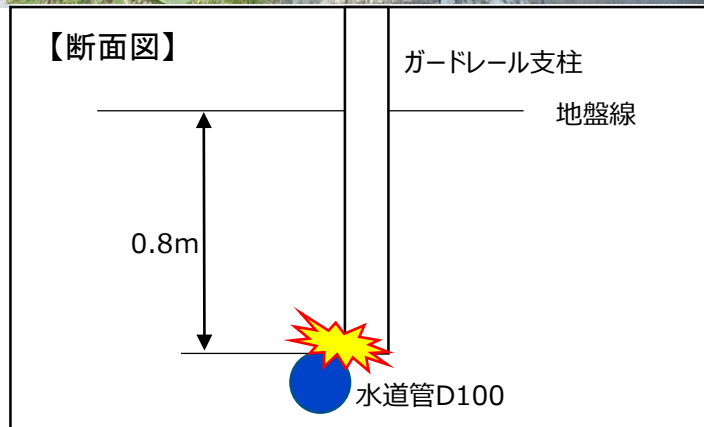
- 交通安全工事の道路端部でのガードレール復旧工事における支柱打込（変更指示）作業中の事故
- 占用物件調査で下記を確認
 - ・施工箇所付近に町の水道管が埋設されており町の配管位置図では支柱打込み位置から1m程度離れていた。
- 別途施工箇所では、町の配管位置図の通り、水道管が埋設されていた。
- このため、現場代理人は、事故箇所でも配管位置図通り埋設されている**だろうと思い込み**、試掘及び立会を行わないで支柱を打込んだところ、水道管を破損した。
- 変更指示時点で、ハザードマップを改訂していなかった。

- 埋設物の事前確認は、管理者立会のもとに現地で実施し、必ず試掘を行って埋設管が無いことを確認した後、本施工を行う。
- 作業員には事前に図面で説明し、現地で再度図面で周知させると共に、埋設管位置を現地にスプレーやロープ等で明示する。
- 施工箇所の変更指示に伴い、速やかにハザードマップを改訂し、作業員に周知を図る。

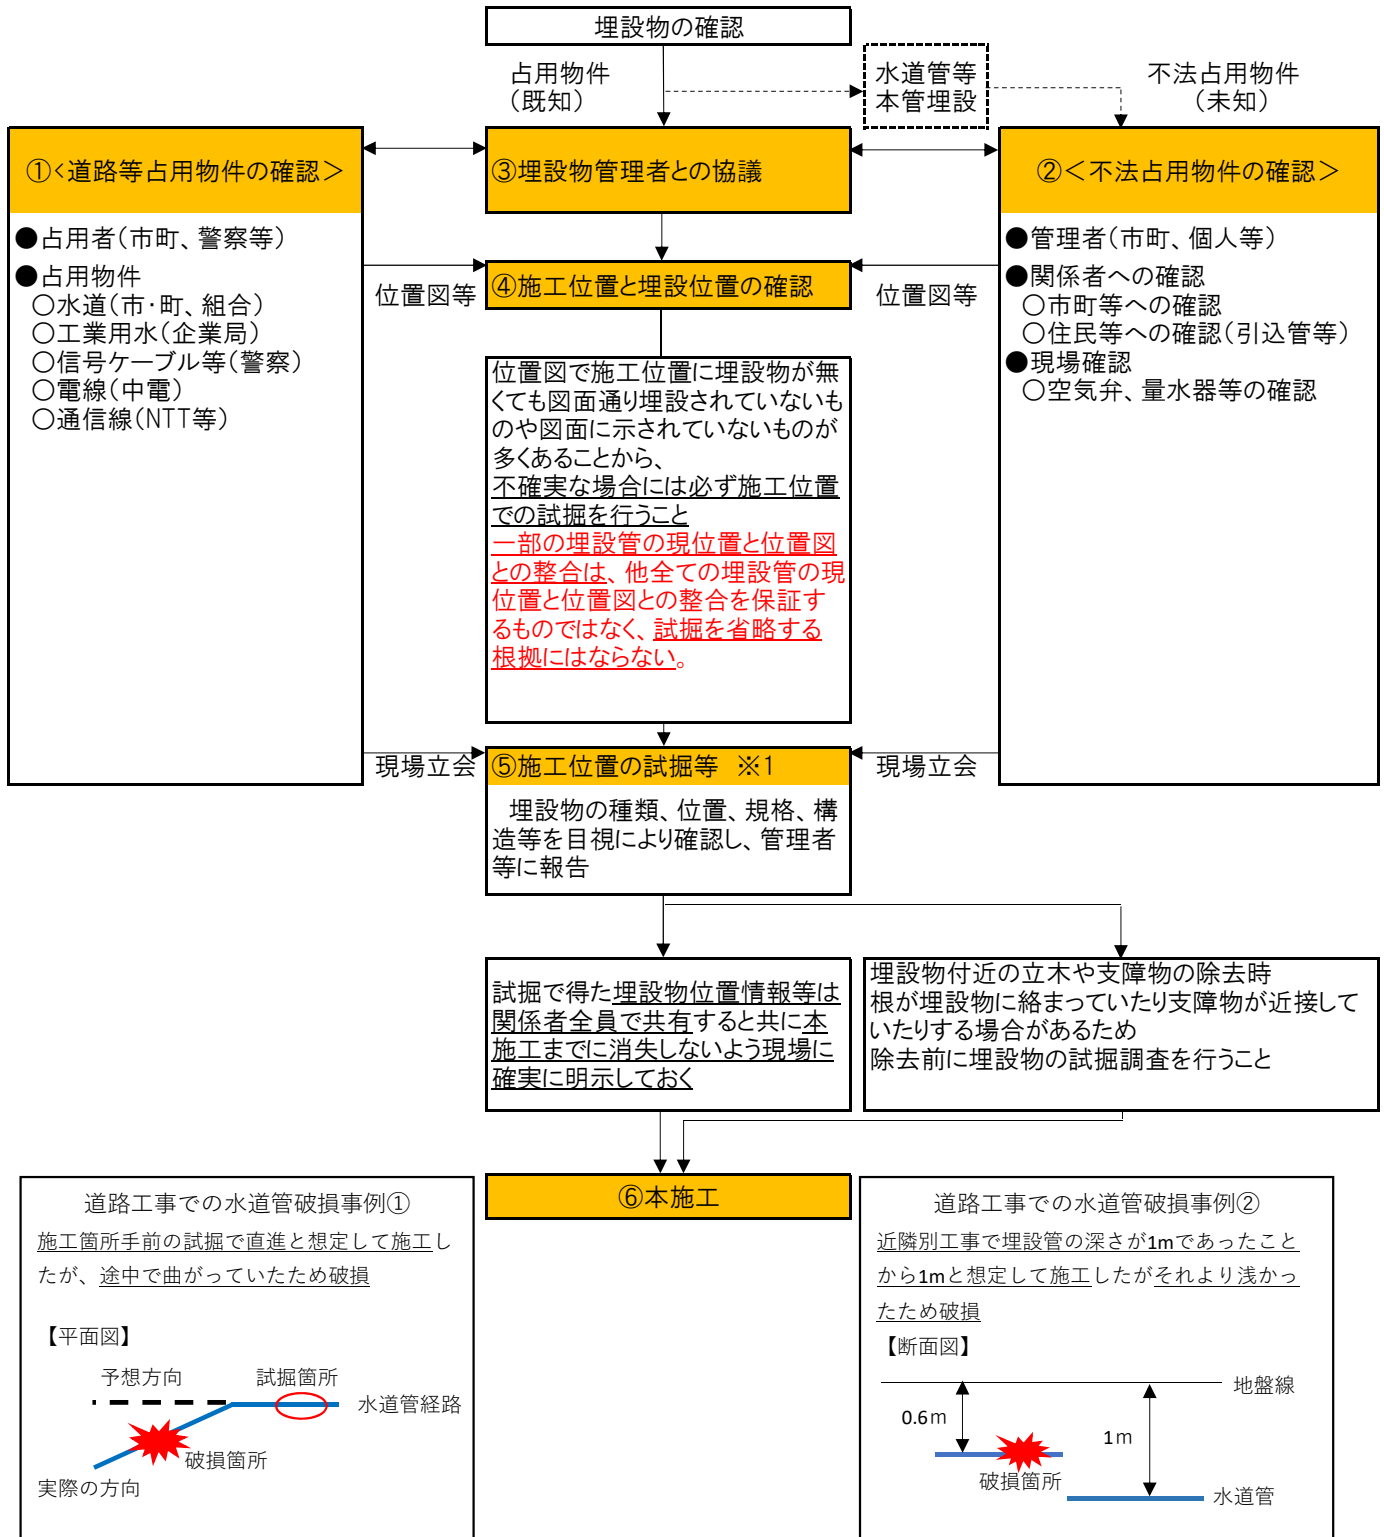
道路等施工(掘削、杭打等)時の埋設物事故防止のための埋設物確認フロー(Ver.2)

本事故事案の埋設物の事前確認手順について、ニュースレター6号掲載の埋設物確認フローで確認すると、①、③、④は行ったものの⑤が行われておらず、それが事故につながったと考えられます。

現場で一部の埋設管が図面と同じ位置にあったからといって、それが他の埋設管全て図面通りの位置にあるとの根拠にはならず、施工箇所での試掘を省略する言い訳にはなりません。

これを踏まえて、埋設物確認フローの一部を修正いたしましたので、今後は、これを参考にさせていただきますようお願いいたします。(フロー下方で同様の破損事例を紹介しております)
