交通基盤部・経済産業部発注の 建設工事事故事例集

令和6年度版

静岡県交通基盤部建設経済局工事検査課

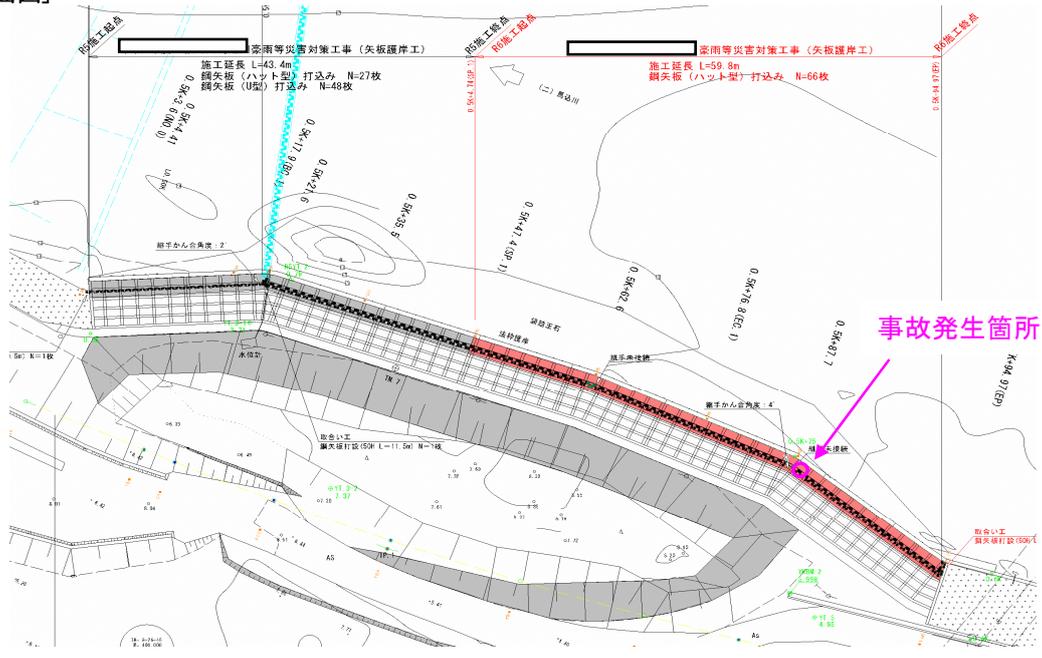
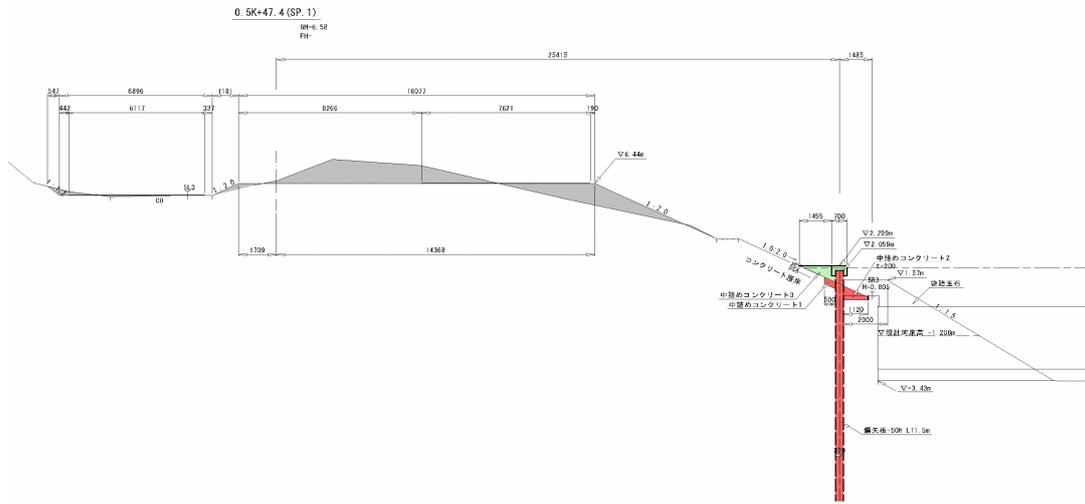
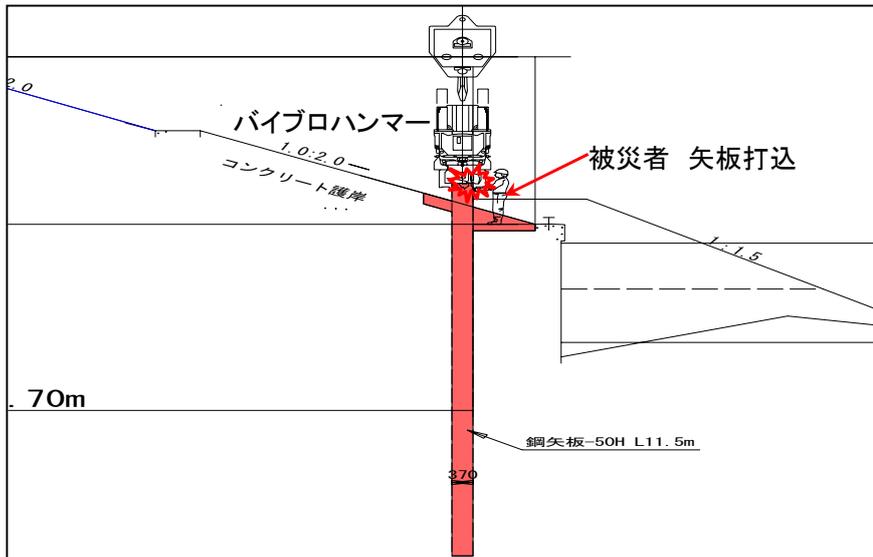
【平面図】

クレーンにてパイロハンマーを吊り上げた際、補助作業員(被災者)がチャックを人力にて動かそうとしたが、パイロハンマーが下流に振れた為、補助作業員の右腕がパイロハンマーと矢板定規の間に挟まれ、右上腕骨骨幹部を開放骨折した。

- 問題点
- ①本来、チャックが矢板に収まるまで打込み機付近に立ち入ってはならないところ、打込み機の位置調整を行うため、打込み機と定規材との狭所部に腕を入れ、打込み機を人力にて動かそうとした。
 - ②監視人がいない状態で、オペレータと補助作業員の間で作業の着手に関して十分な意思疎通が図られていなかった。
 - ③作業手順書の内容が作業員に徹底されていなかった。

- 防止対策
- ①チャックが矢板に収まり固定されるまで、打込み機付近への補助作業員の立入り禁止を徹底するとともに、打込み機の位置調整が必要な場合は介錯ロープを使用して打込み機と補助作業員の離隔を取る。
 - ②監視人を配置し、作業に着手する時は監視人、オペレータ、補助作業員の三者が無線により意思疎通を図った上で作業に着手する。
 - ③作業手順書にチャッキングがうまくいかなかった場合の対応を追記する。また、KY活動の他、休憩後の作業再開時など1日複数回、作業員に周知徹底する。

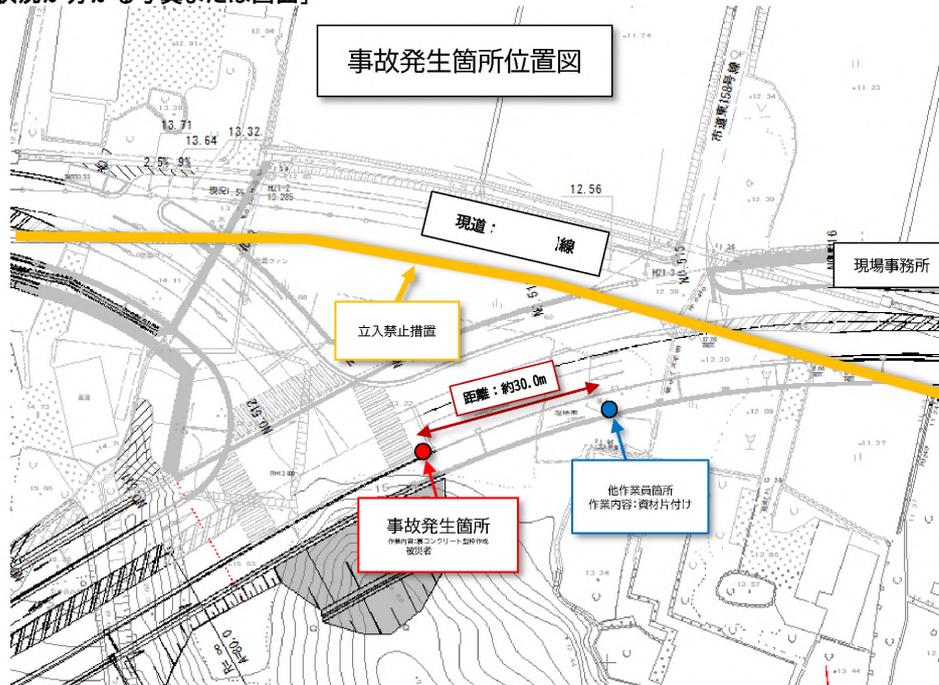
□事故の概要： 令和6年12月23日(月曜日)午前11:00頃
縁石の裏に止めコンを打設するため、木材を加工して型枠を作成していた。
短い木材を左手で持ち、右手で丸ノコを持っていたところ刃の回転に木材と左手が巻き込まれ左人差し指を欠損した。

□問題点：
1.短い木材を直接手で持ちながら切断したこと。
2.作業進捗の遅れによる気の焦りから、作業台を使用せずに作業したこと。
3.KYの実施が簡略化されており、具体的な注意点を示していなかった。

□防止対策：
1.短い木材を切断する際の手順の見直し
予め危険作業をできる限り排除するために、既製品を利用する(P17参照)。
また、既製品が使用できない場合は、現場で準備するのではなく予め作業台のある場所で加工しておく。切断する際は、必ずクランプや専用ジグ(治具)を使用して固定し、直接手で押さえない。(P17参照)。

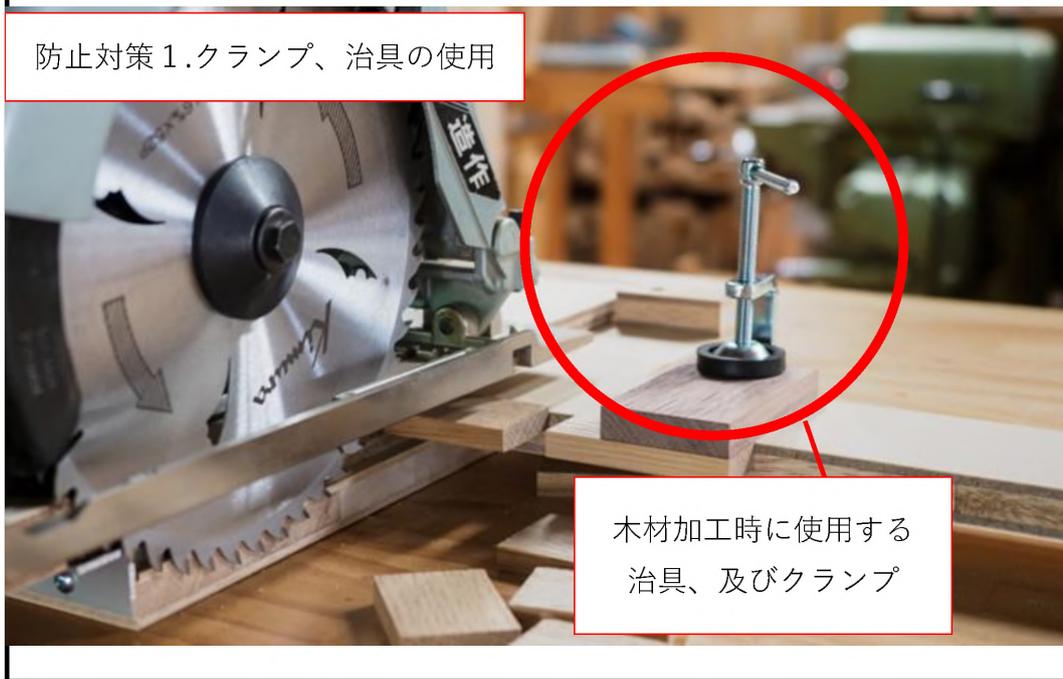
防止対策1.クランプ、治具の使用

木材加工時に使用する
治具、及びクランプ

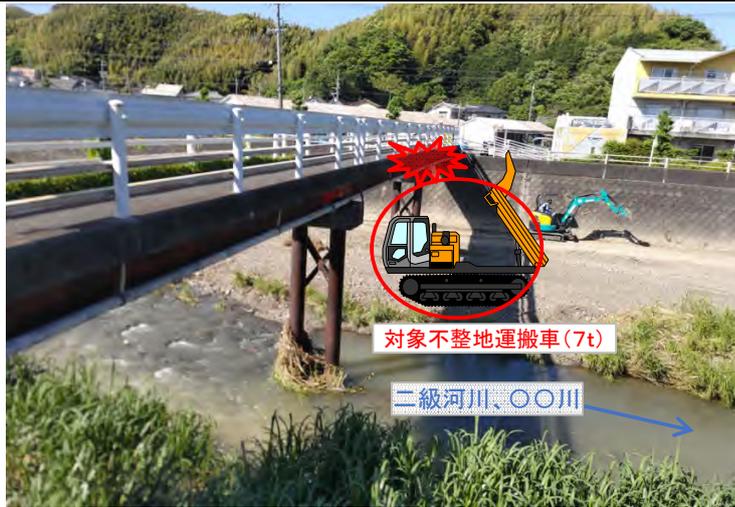
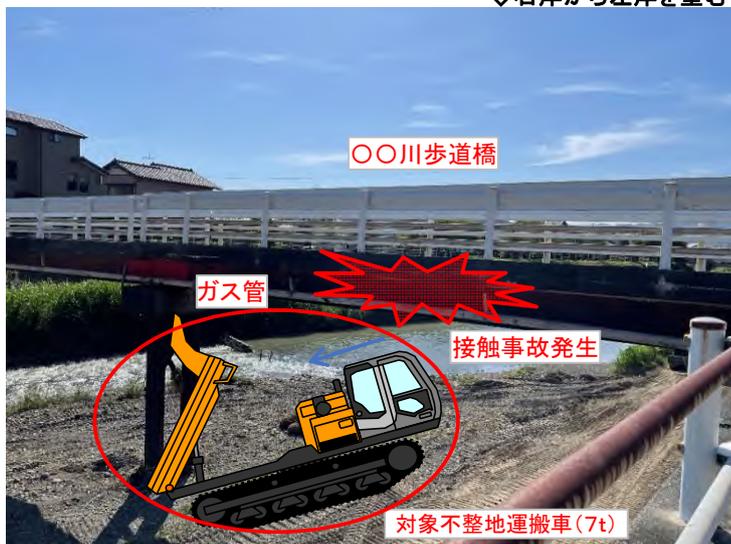
令和6年5月17日(金)にダンプアップ状態のままのクローラダンプ(不整地運搬車)が搬出坂路から掘削箇所へ走行中に衝突し橋桁が損傷した。左岸側の橋桁が橋脚部分で数cm浮き上がった。

- 問題点：
- ① 不整地運搬車(1t以上)の運転は、労働安全衛生規則第83条に基づく不整地運搬車運転技能講習規則による講習が義務付けられているが、この講習を修了していない者が運転に従事していた。(日々、従事していたものが体調不良となり、その代わりとして急遽、作業に従事した)又、事故発生者(運転者)の作業は初日であり、新規入場者教育を実施したが、作業内容や災害リスクの確認等の教育が徹底されていなかった。
 - ② 橋桁接触の注意喚起対策(のぼり・旗ロープ・一時停止線)が未設置であった。
 - ③ 事故対策ハザードマップにおいて、橋桁部では監視員(現場代理人)を配置することとしていたが、事故発生時は、他箇所で作業に従事しており、監視体制が取れていなかった。

- 防止対策：
- ① 作業従事者の資格証・講習修了証の確認を毎朝行い安全衛生規則の遵守を徹底する。新規入場者には、当日に行う作業計画、災害リスクの確認等の教育を徹底するため、作業計画書を用いたチェックリストにより確認する。
 - ② 注意喚起対策(のぼり・旗ロープ・一時停止線)を設置するとともに、物理的に確認できる方法としてダンプセンサー(荷台傾斜警告装置)を追加設置する。
 - ③ 桁下部においては、適切に監視員(作業時は常駐)を配置し、確認・合図を受けてから桁下部を通過するよう現場代理人が朝のKY活動・作業計画において、工事事故ハザードマップに基づき注意を喚起する。
- 上述の①～③について、施工計画書に明記し、受発注者で認識を共有する。

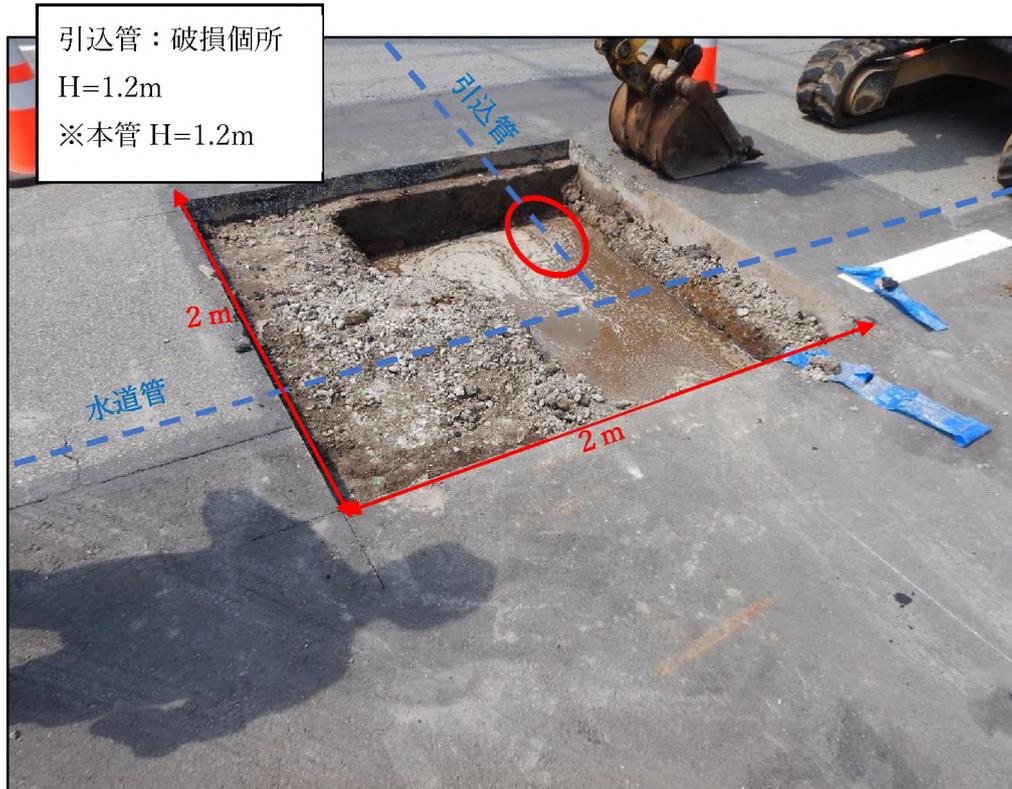
事故発生直後の写真

- ・ 試掘時に御殿場市上水道課と現地立会し、水道管(本管)の埋設位置を確認した。上水道課立会后、監督員との立会写真撮影のため、管側方をバックホウで掘削したところ、民家引込管($\phi 25$)が埋設されており、掘削時に接触し破損させてしまった。

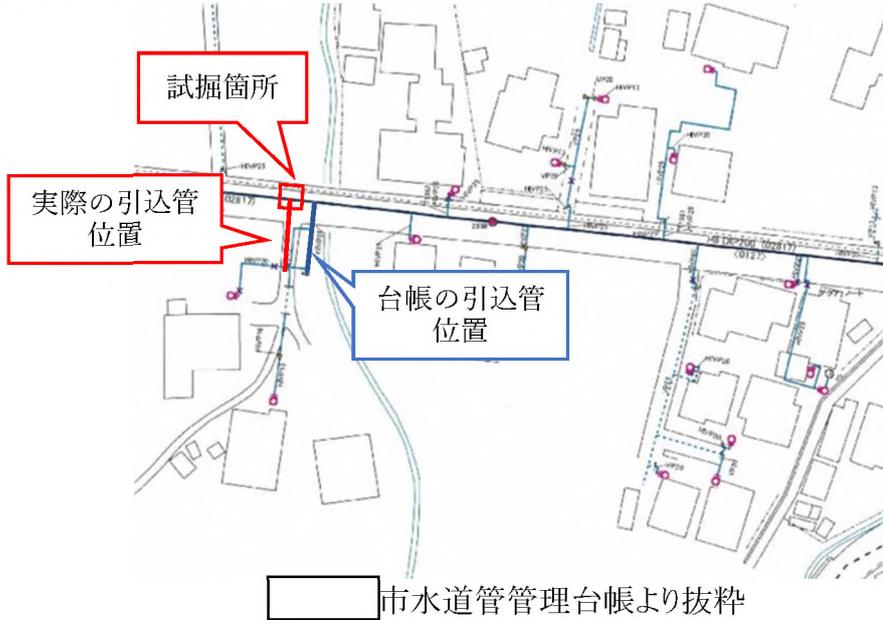
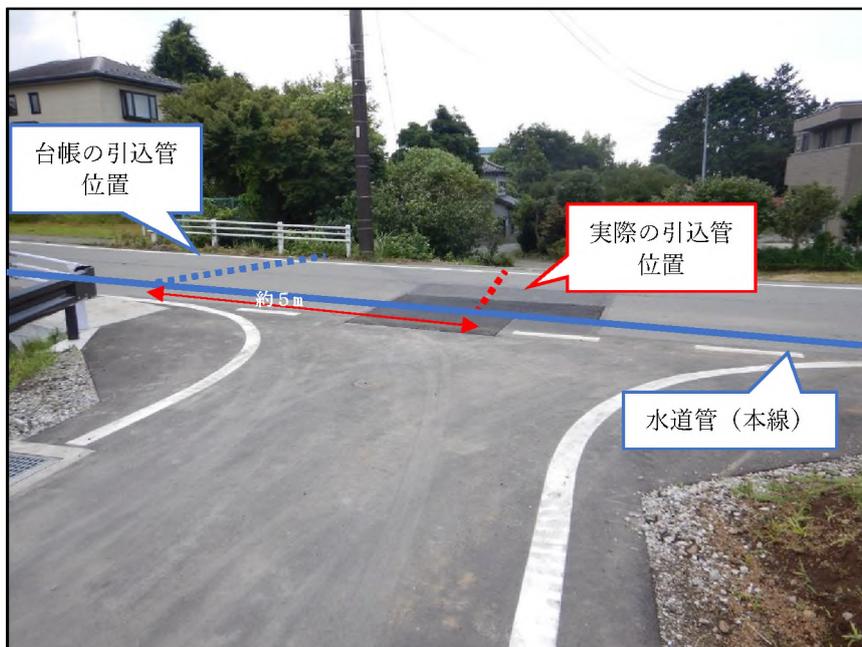
□事故原因

- 水道管の埋設位置について、事前に〇〇市上水道課から管理台帳を入手し、試掘時も本管管頂は立会により確認したが、引込管の埋設位置については、管理台帳では試掘箇所から5m程度離れていたため、無いものと思い込み、写真撮影のために本管周辺をバックホウで再掘削したところ、引込管を破損させてしまった。

- ・本件以外にも既設水道引込管が9箇所あるため、今後の施工においては、水道管理者の管理台帳を過信せず、引込管の有無及び詳細な位置は、住民等への聞き取り調査や管理者への施工時の工事図面等の提供依頼により確認を行う。
また、埋設位置が不明な場合は、手掘りにより慎重に掘削をするとともに、必要に応じて試掘を追加する。手掘りが困難な場所についてはバックホウを併用するが、その際にはバケット刃先を確認する専属の補助者を配置する。
- ・本管の埋設位置や道路、供給住宅等の立地状況などを考慮し、引込管の位置を想定した上で、上記対応により慎重に試掘を行う。
- ・施工計画書に上記の施工方法を記載し、関係者で情報共有する。
- ・施工計画書の安全管理項目(ハザードマップ)を見直し、KY 活動において現場作業員に周知する。

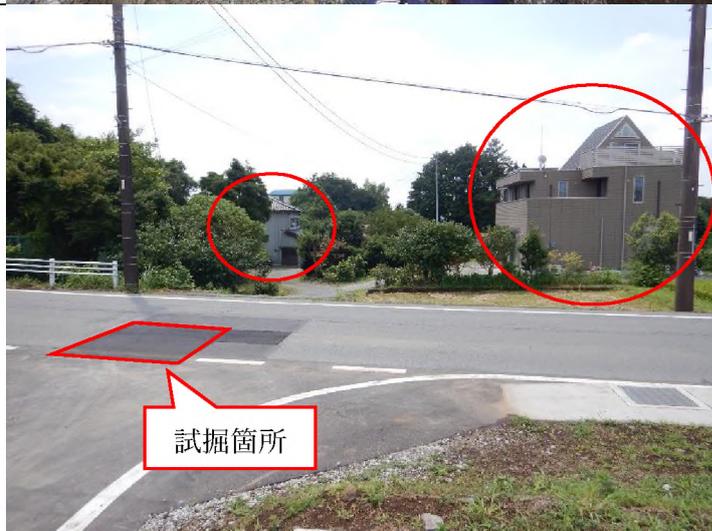
道路復旧完了
赤丸:被害を受けた住宅(2軒)

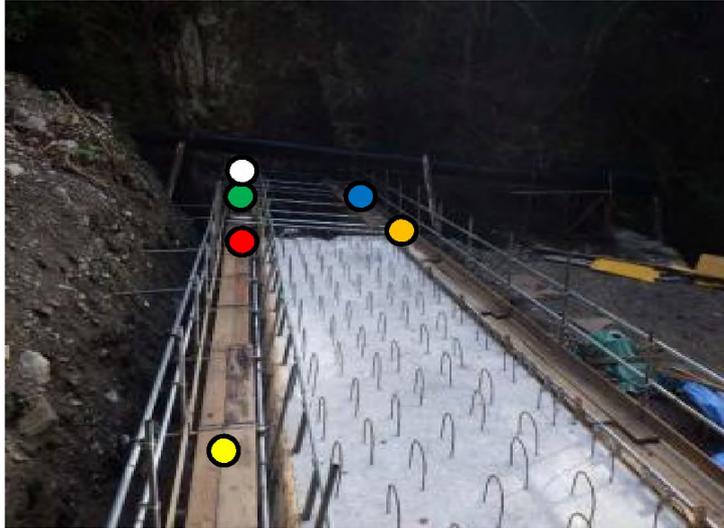
墜落前
作業員他位置図・作業内容

- 被災者
(足場板の設置・固定)
- 主任技術者
(排水パイプの差し替え作業指示)
- 現場代理人
(排水パイプの差し替え)
- 作業員A
(排水パイプの差し替え)
- 作業員B
(排水パイプの差し替え)
- 作業員C
(足場板の設置・固定)

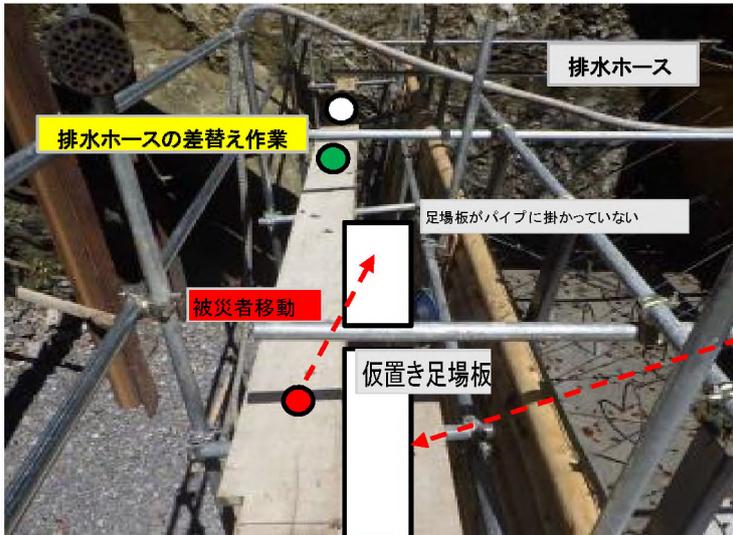
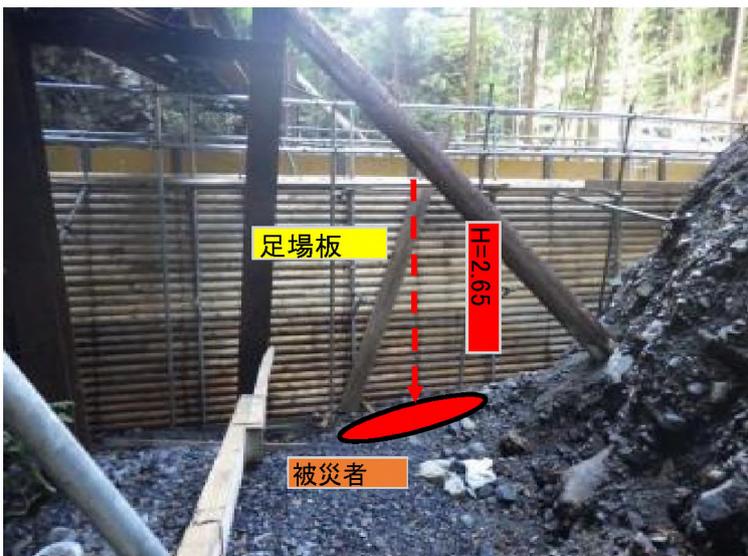
墜落した場所

問題点：①追加作業前の手順指示・ミーティングが不十分であった。
 ②労働安全衛生規則における足場組立等の作業に沿った措置（労安則第564条第1項第一号及び第四号）が講じられていなかった。
 ・第一号：組立て順序を当該作業に従事する作業員に周知していなかった。
 ・第四号：作業床が設けられない場合の作業員に安全帯を使用させる措置をしていなかった。
 ③施工計画書の事故対策リストの安全対策にある、安全帯の使用がされていなかった。
 ④主任技術者は、未固定であるものの単管パイプに乗っている足場板は外れないと判断し、現場代理人と作業員Aにホースの差し替え作業を指示した。
 一方、主任技術者は、作業指示を出していない被災者が、墜落危険が高い未固定の別の足場板上に移動してくることを想定していなかった。
 ⑤足場板の設置・固定の作業箇所、通路を塞ぐ形で単管パイプが設置されており、移動時の障害となっていた。

被災者が固定前の足場板に乗り移動したため、足場板が外れ墜落した。落下していない奥側の足場板も固定されていなかった。

防止対策：①朝のミーティングから作業が追加、変更される場合は、作業着手前に作業内容、作業手順を周知させて作業を開始することを徹底する。
 ②受注者は、緊急安全会議を開催し、労働安全衛生規則に沿った再発防止教育及び安全帯（フルハーネス型）の使用ポイントの教育を実施した。（9月13日実施）
 ③安全訓練、KY活動等で事故対策リストに沿った作業を全員に周知徹底させるとともに、安全帯の使用が必要な作業では、必ず作業場入口に安全帯の使用を明示して、作業主任者は作業員が安全帯を使用していることを確認する。
 ④足場組立作業においては現場代理人・足場組立作業主任者が常に作業状況を確認し、安全な作業の実施について指示をする。
 ⑤足場には、歩行の支障となるような支保材の飛出しや物品の残置をしない。

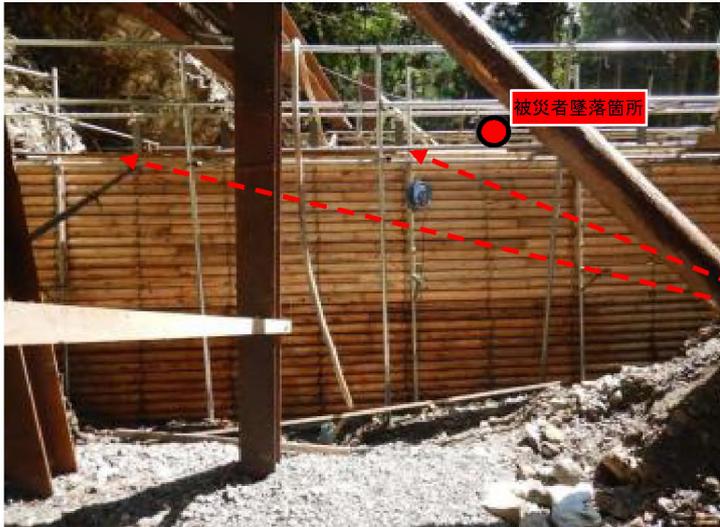
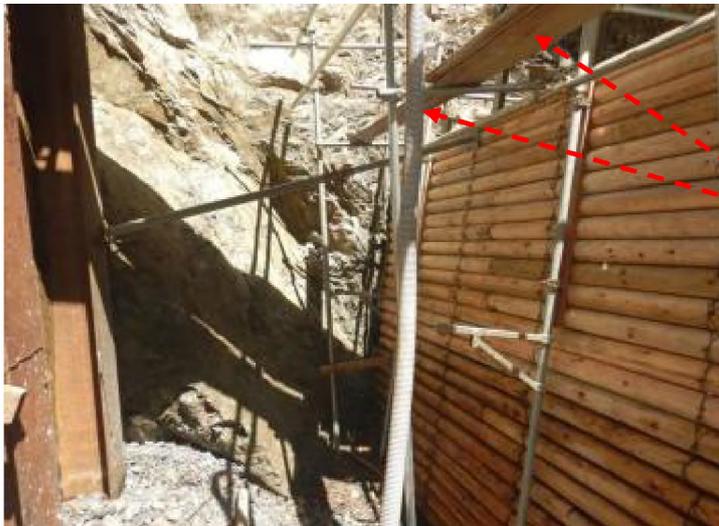
足場設置状況

未固定の足場板

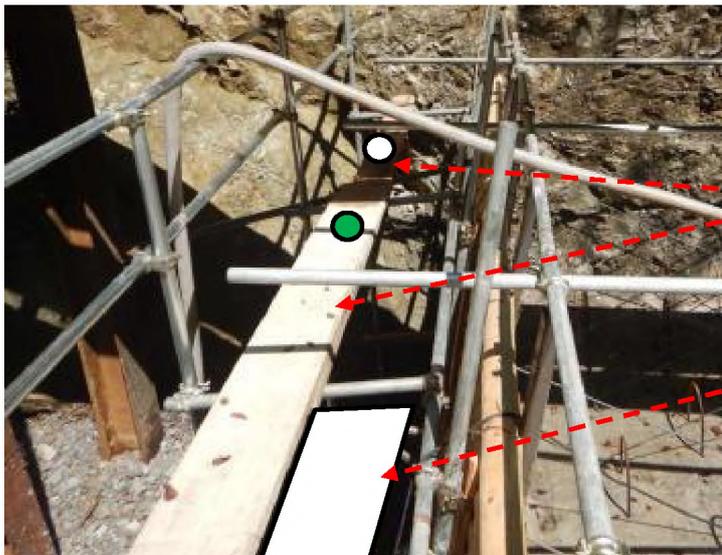
未固定の足場板

外れた足場板(未固定)

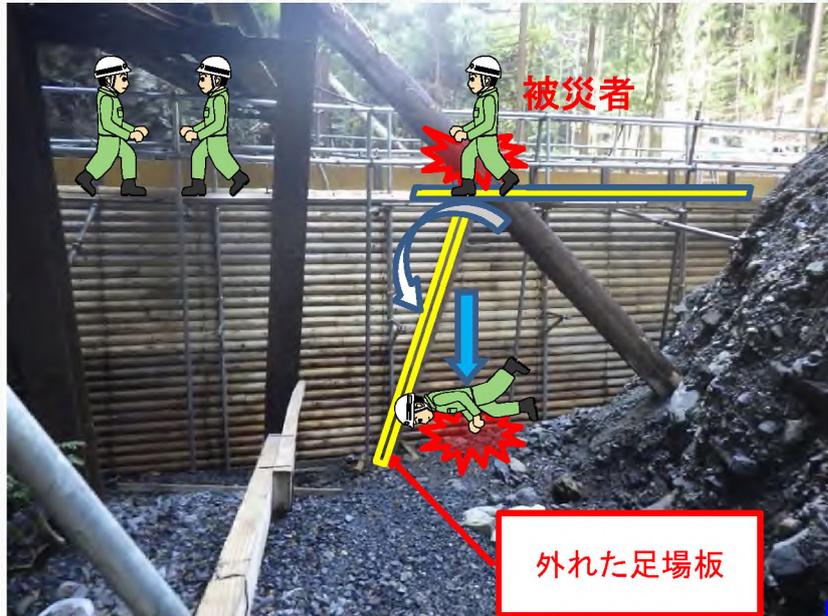
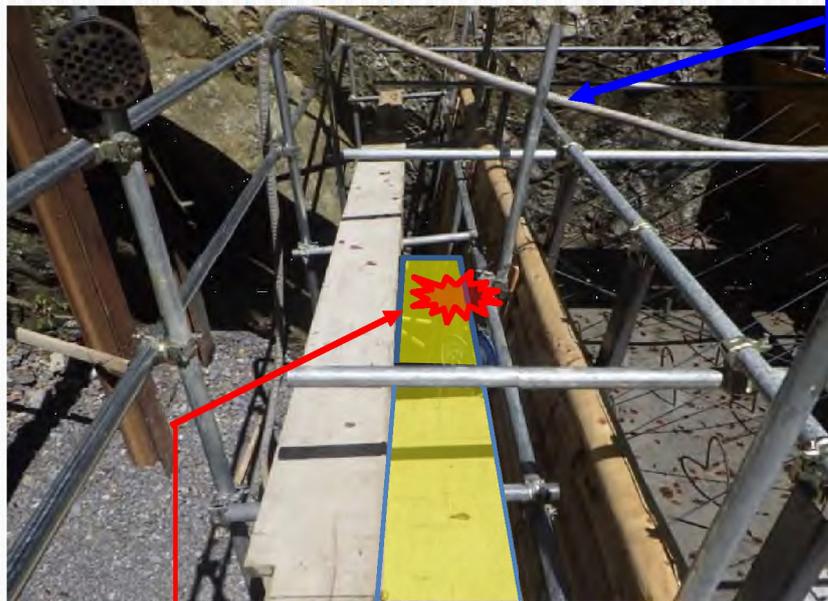
仮置き足場板は未固定であったことに加え、奥の単管パイプにかかっていないため不安定

※落下した足場は未固定であり、1.5mの張り出し状態であったため、足場端部に乗った作業員は回転して滑り落ちる足場と共に地面に落下した。

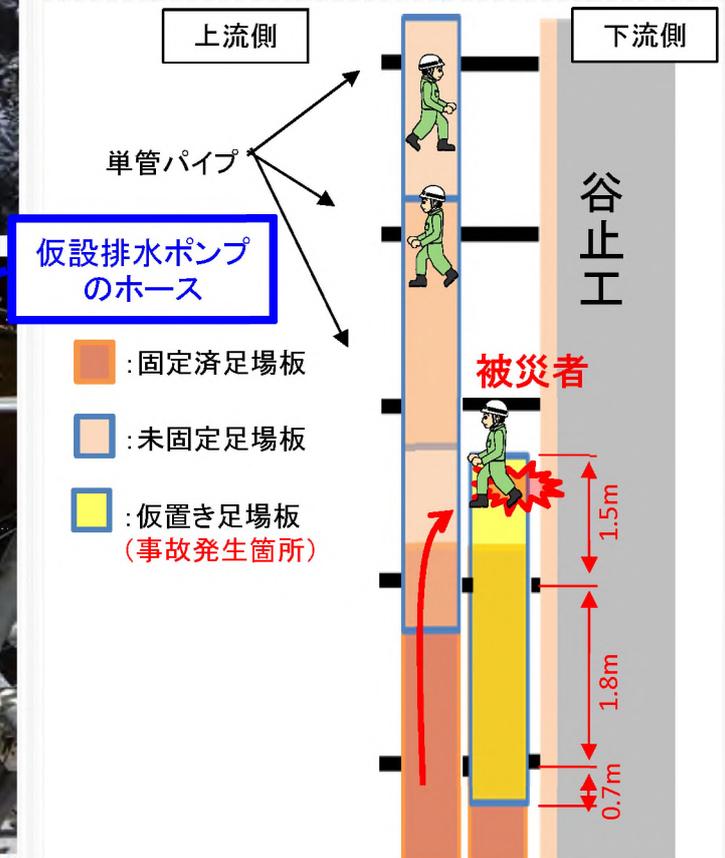
被災時の足場状況模式図

谷止工の足場設置作業中、仮設排水ポンプのホースが邪魔になったため、2名が未固定の足場板上でホースの移設作業を始めた。作業を手伝おうとした作業員1名が仮置きした足場(黄色)に乗ったところ、足場板が外れ、高さ約2.6m下に転落し骨折した。

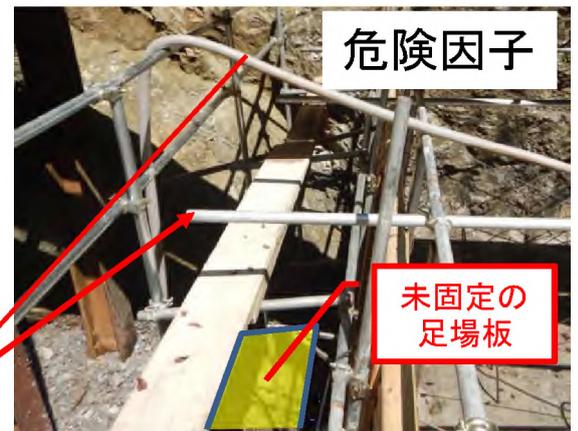
危険因子

原因⑤ 足場板の設置・固定の作業箇所、通路を塞ぐ形で単管パイプが設置されており、移動時の障害となっていた。

通路を塞ぐホースや単管パイプ

未固定の
足場板

足場には、歩行の支障となるような支保材の突き出しや物品の残置をしない。
