【下田市】稲生沢小学校区（H26要対策箇所）

【対策検討メンバー】下田市教育委員会、稲生沢小学校、下田市建設課、下田市地域防災課、下田土木事務所 企画検査課・工事一課、下田警察署

稲生沢小学校区域図

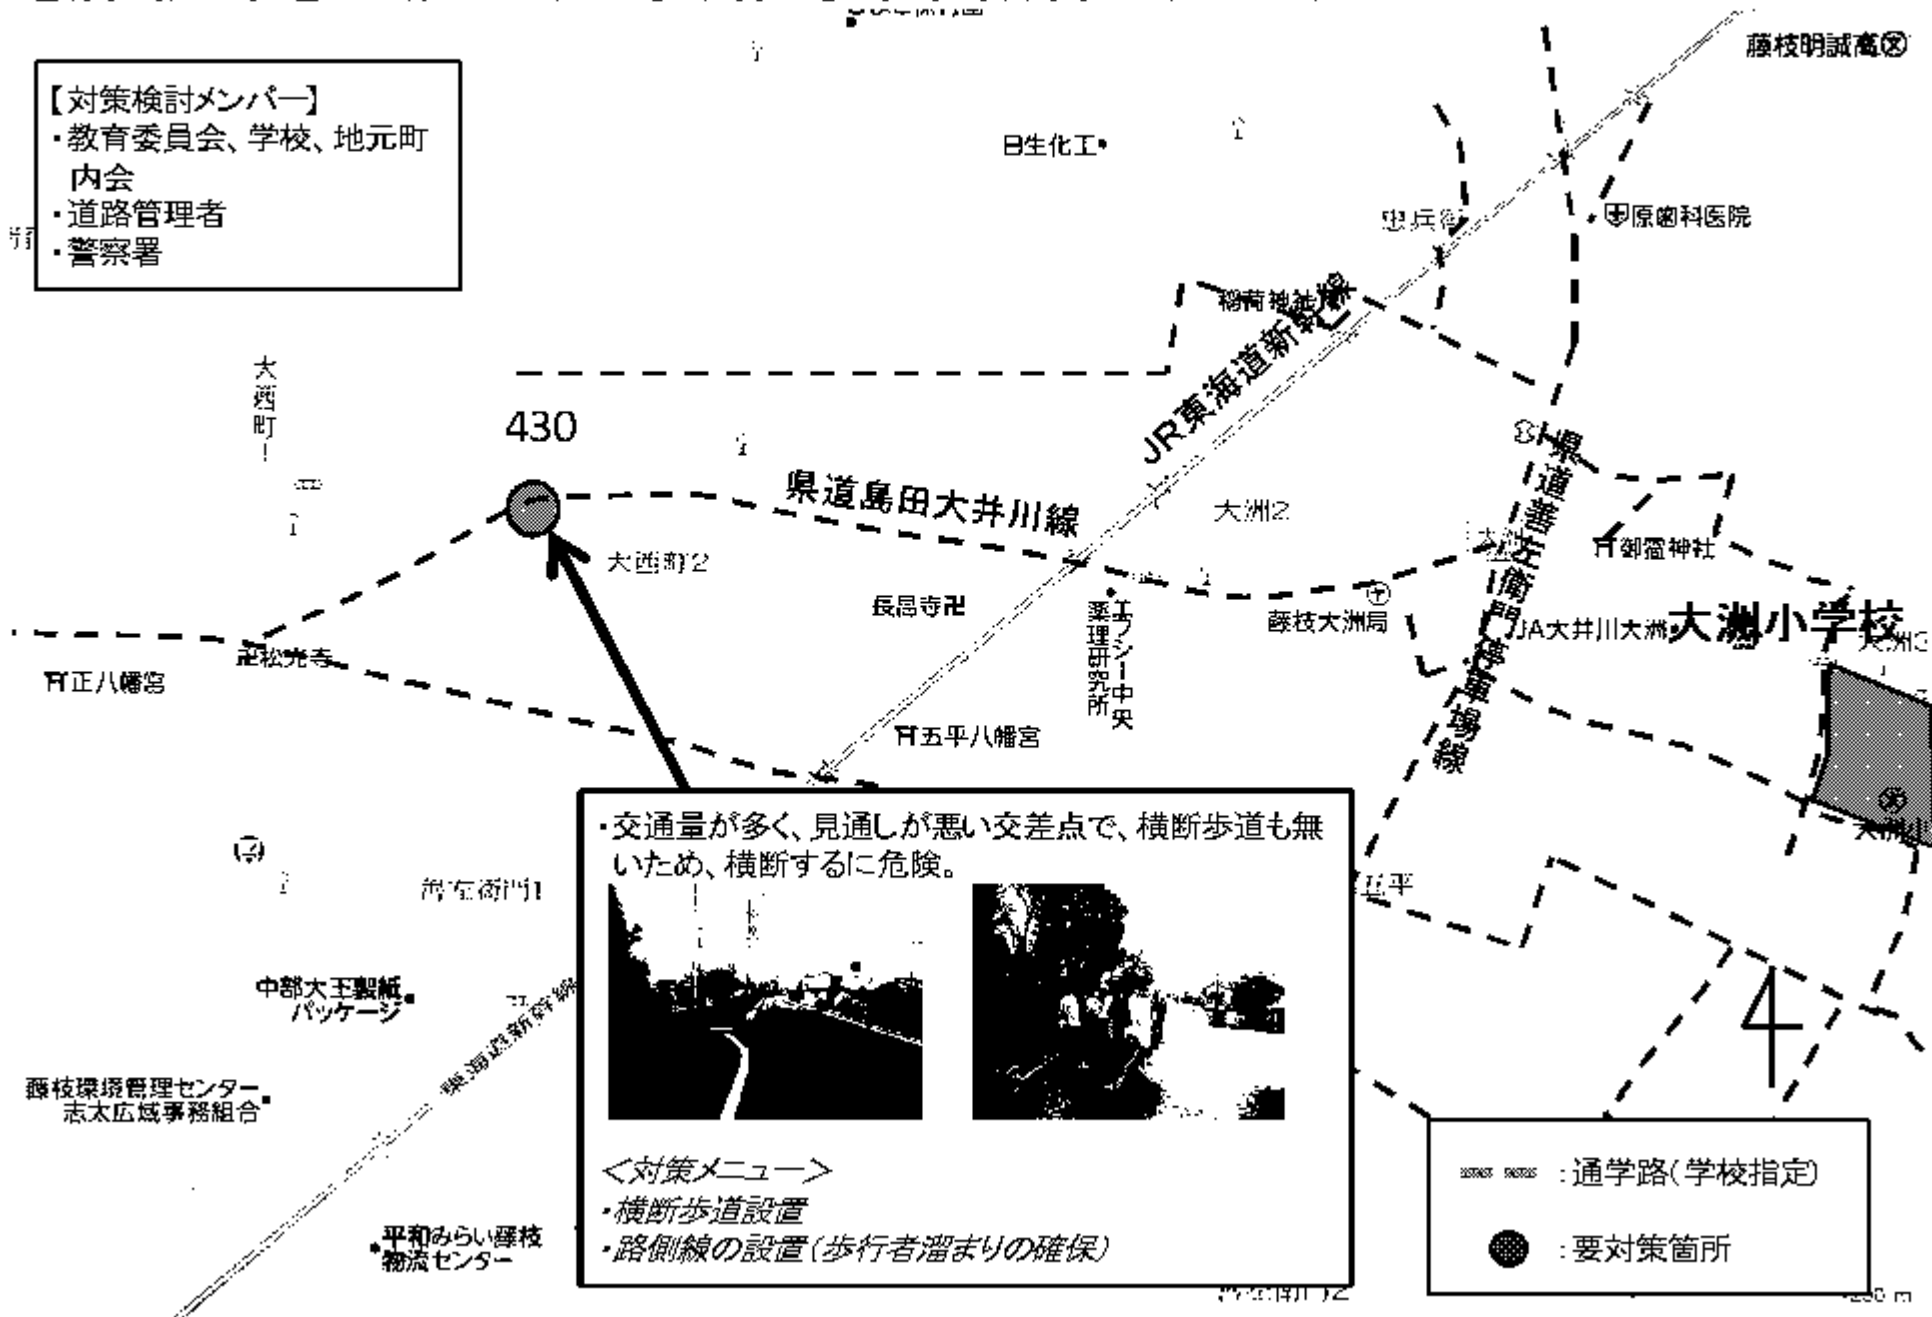
【藤枝市】大洲小通学路対策箇所図(1西)

・交通量が多く、見通しが悪い交差点で、横断歩道も無い
ため、横断するに危険。

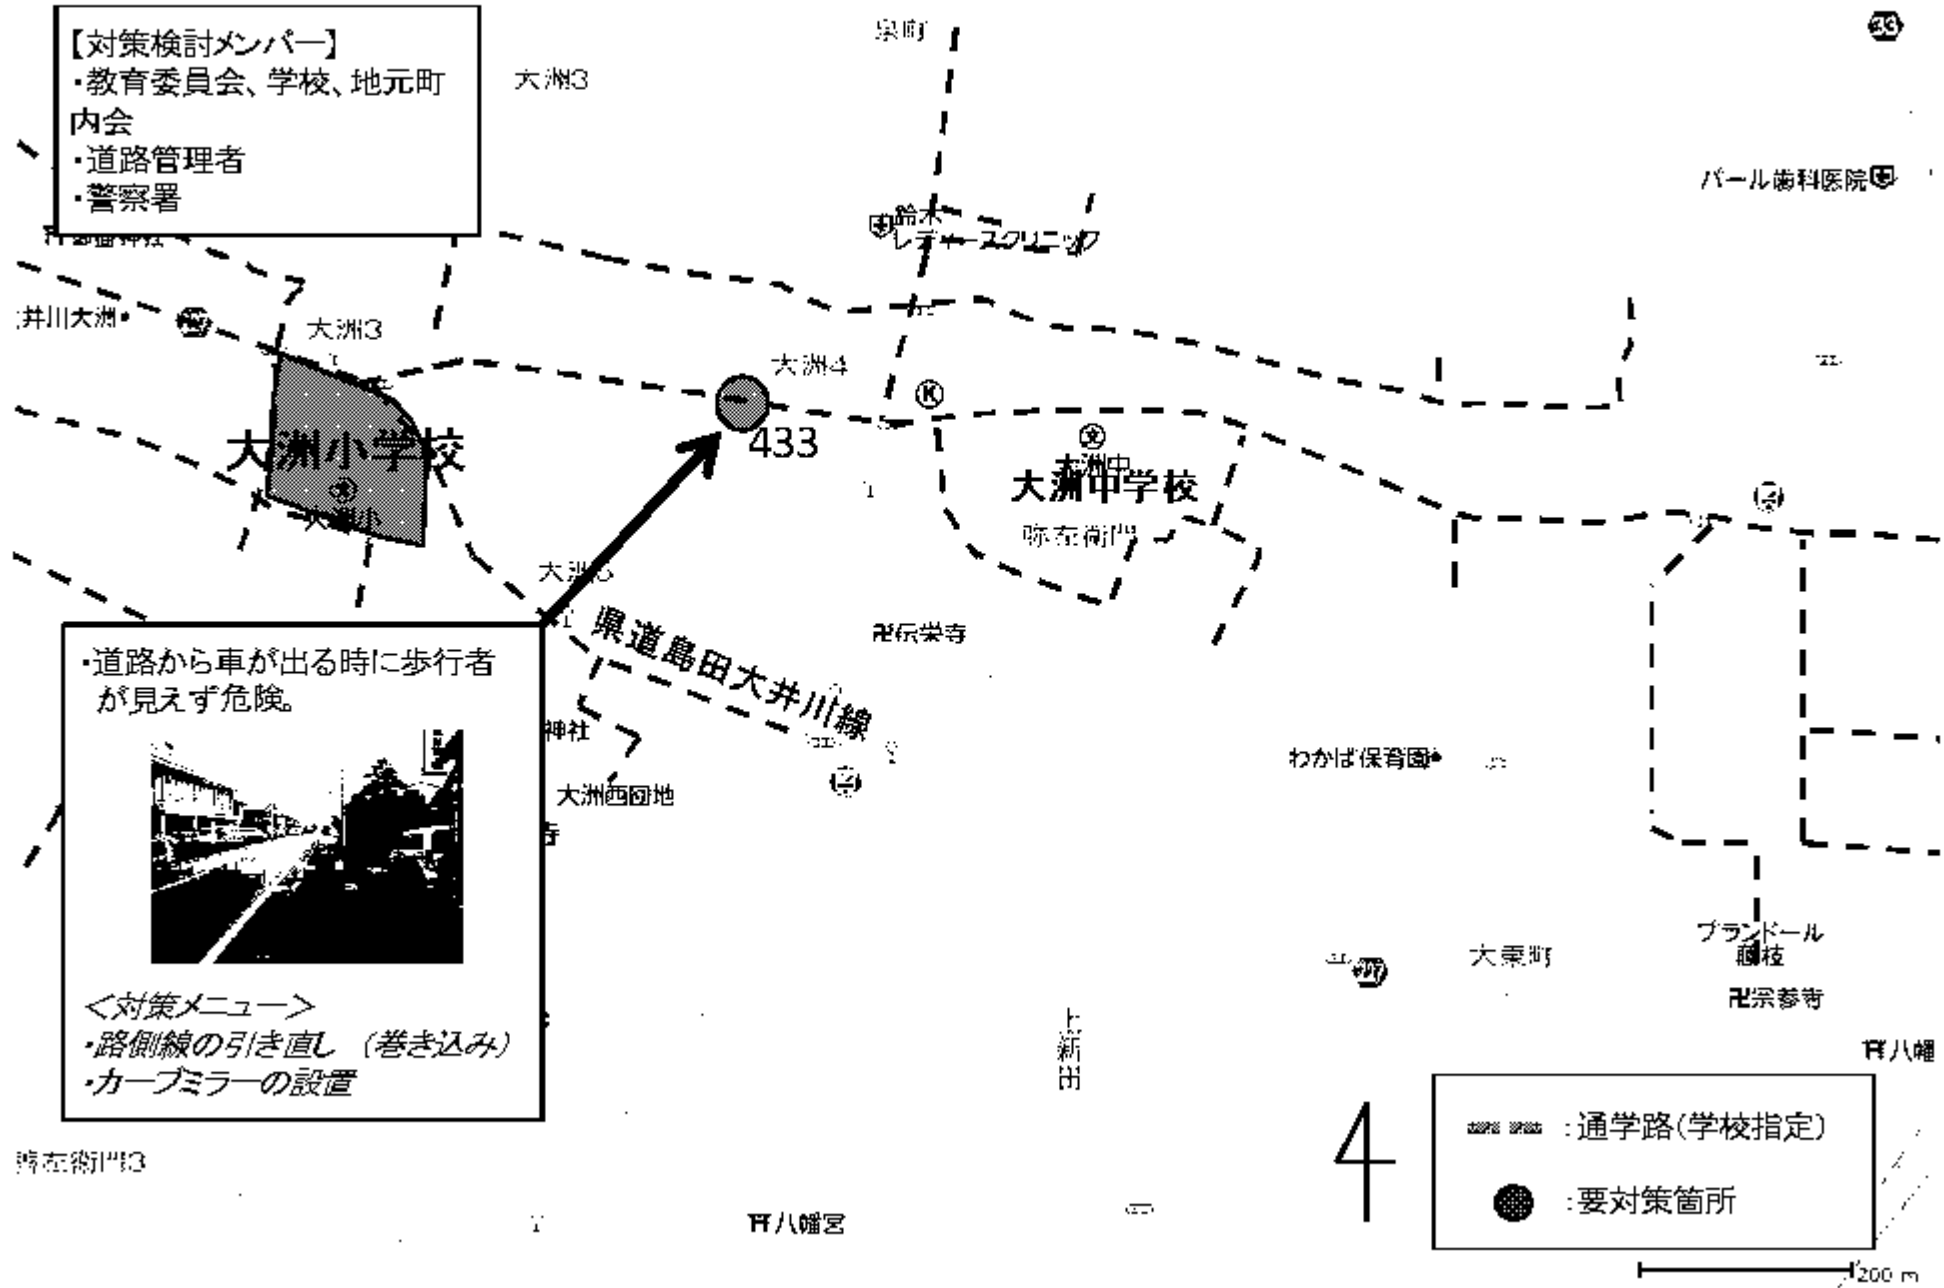
【藤枝市】大洲小通学路対策箇所図(3東)

・道路から車が出る時に歩行者が見えず危険。

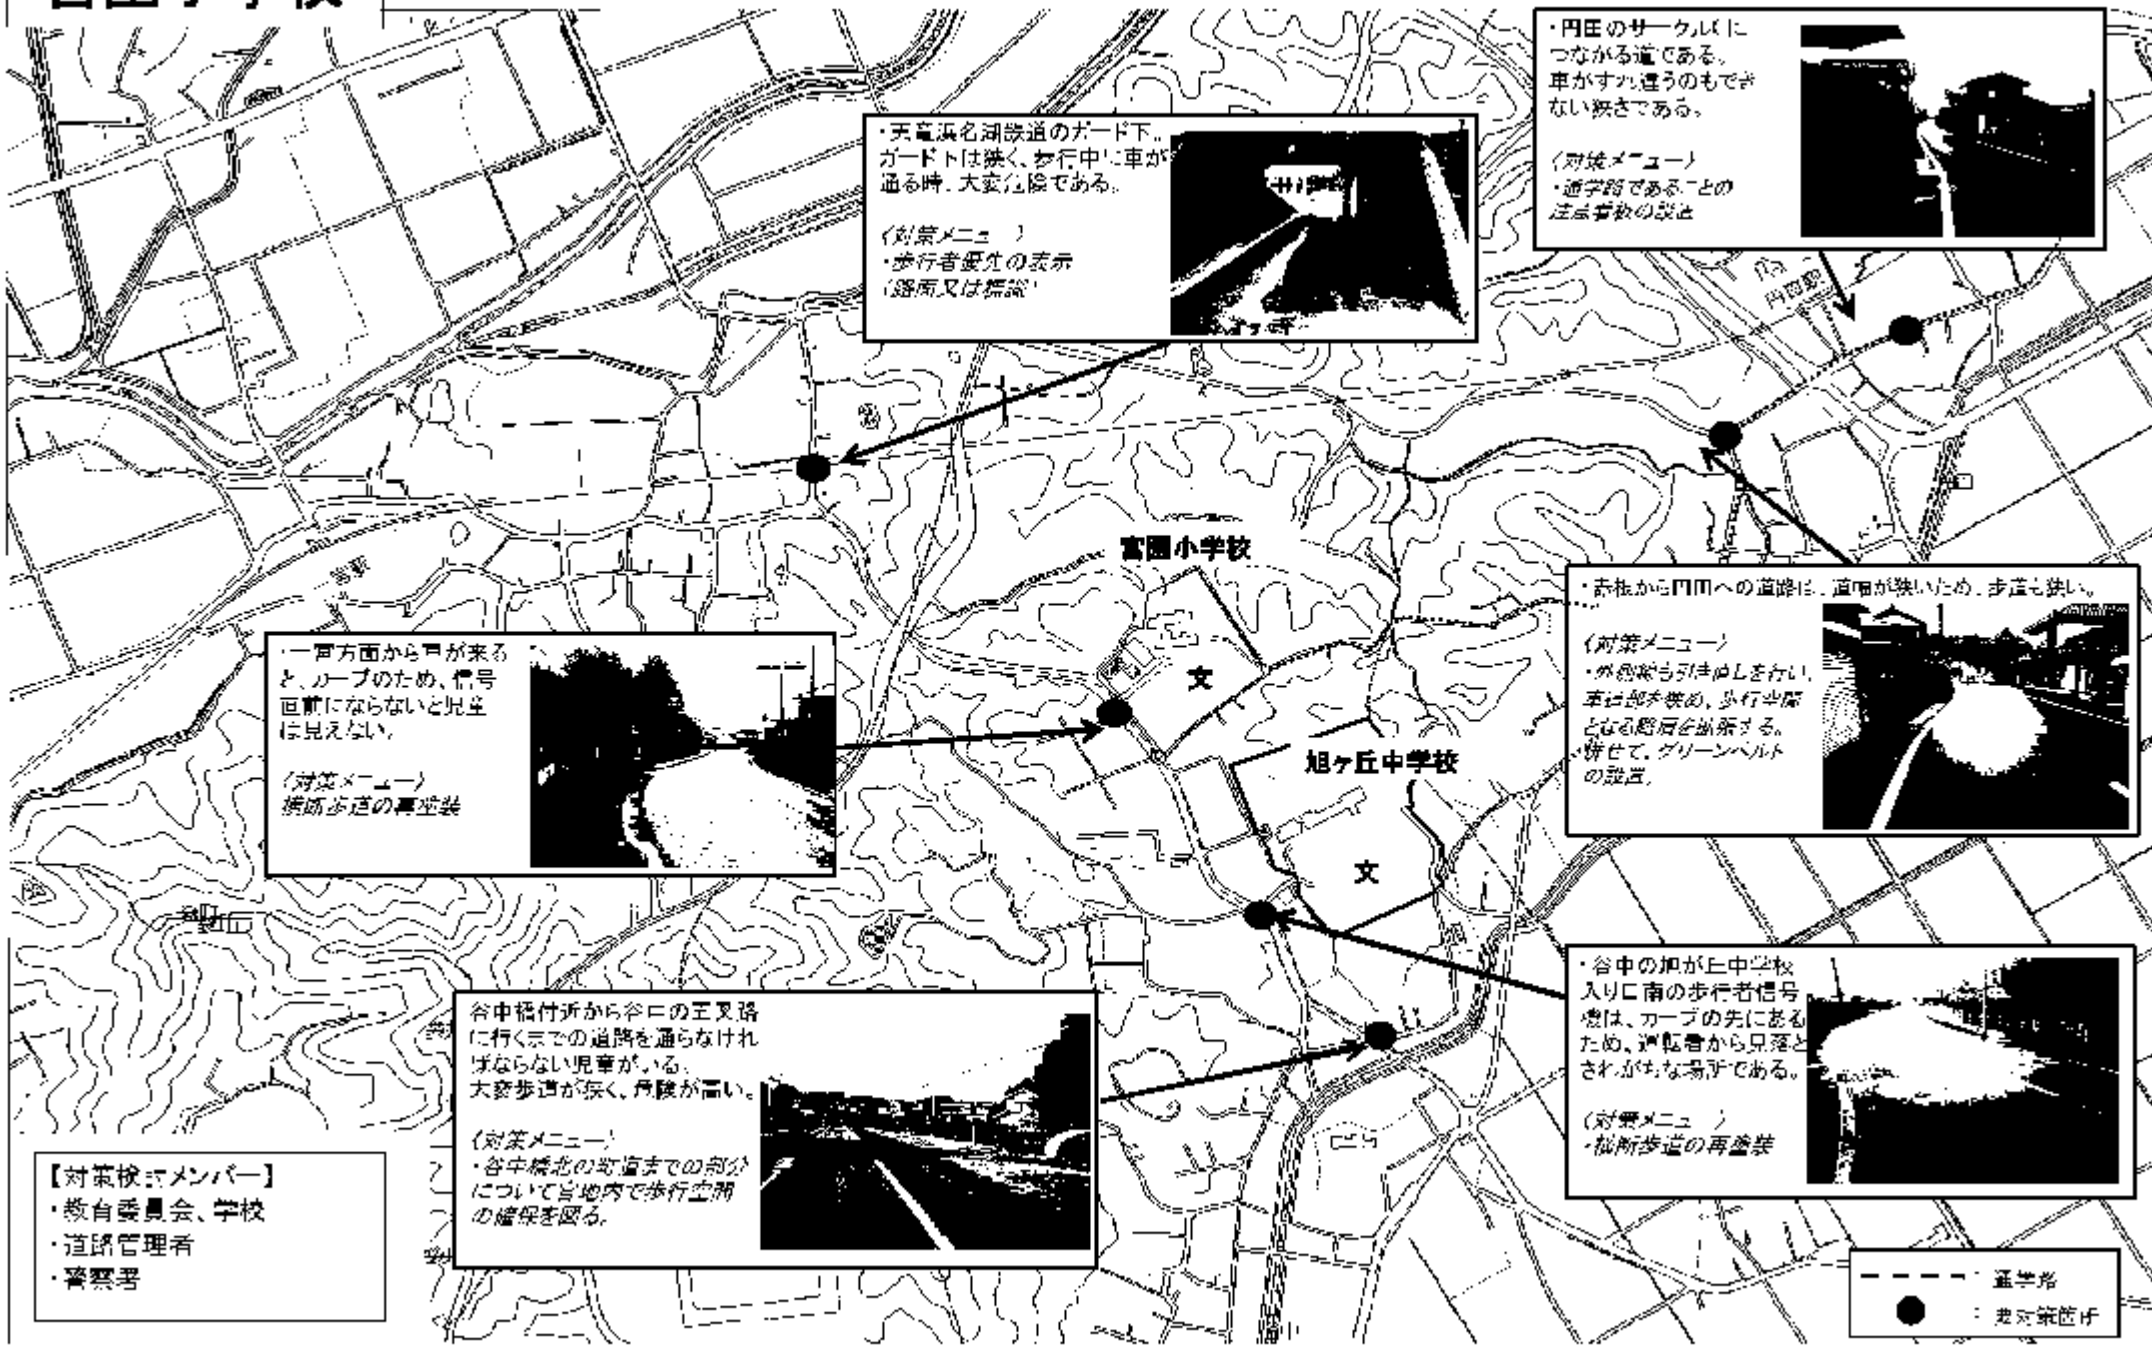
・天童浜名湖線道のガード下。ガードは狭く、歩行中に車が通る時、大変危険である。

〈対策メニュー〉
 ・歩行者優先の表示
 (路面又は標識)

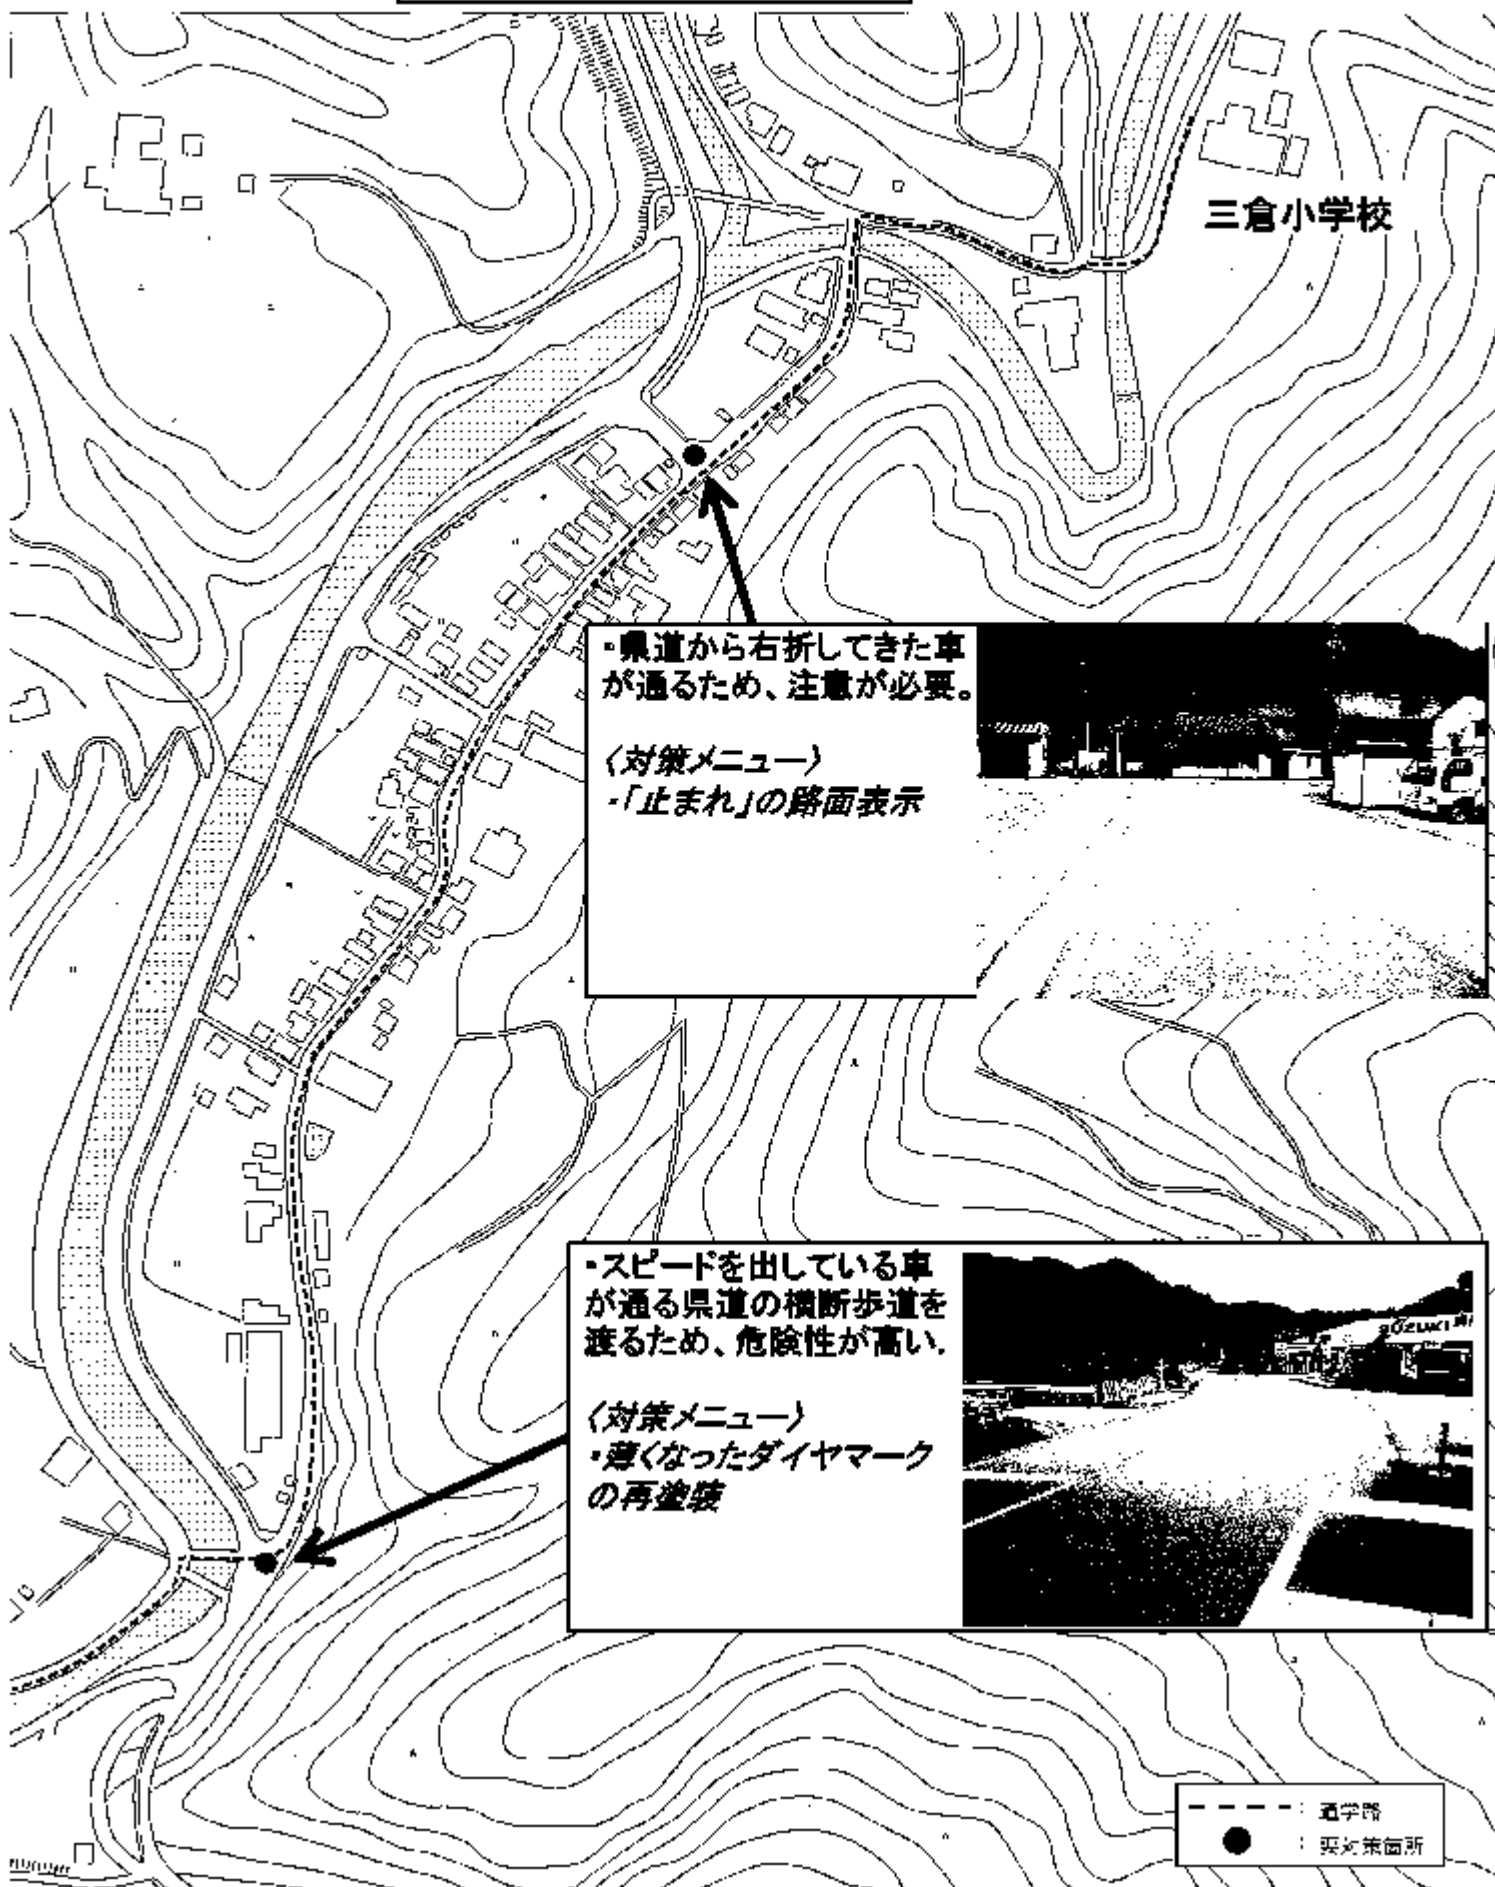
【森町】 (H26要対策箇所)

・県道から右折してきた車が通るため、注意が必要。
