【沼津市】第一小学校区(H27要対策箇所)

【対策検討メンバー】沼津市教育委員会、第一小学校、沼津市維持管理課、沼津市地域自治課、沼津警察署

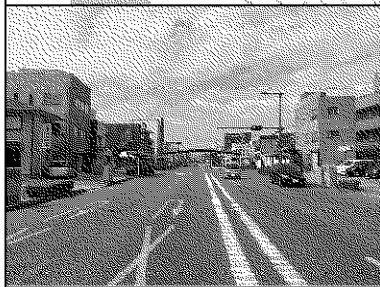
・多くの生徒が利用する歩道橋で、錆が各所にみられる。

・【市道路管理者】横断歩道橋の修繕

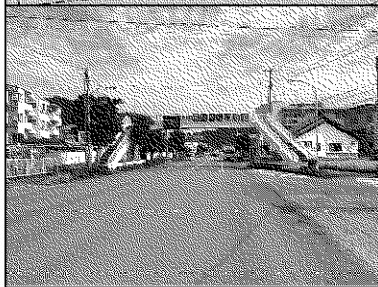
・多くの生徒が利用する歩道橋で、錯が各所にみられる。

・【市道路管理者】横断歩道橋の修繕

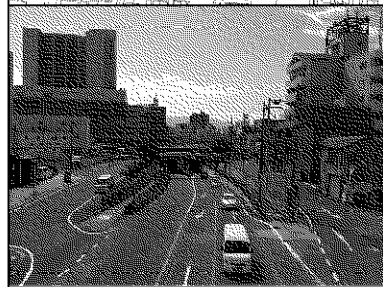
<危険の状況>
・多くの生徒が利用する歩道橋で、錆が各所にみられる。

<対策(案)>
・【市道路管理者】横断歩道橋の修繕

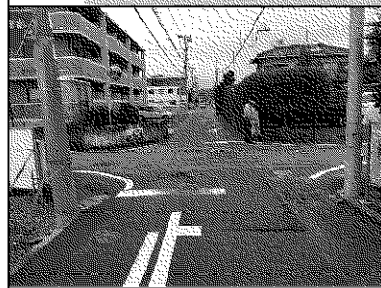
- ・東西に走る道路も交通量があり、県道東柏原線からバイパスへの南北道路も抜け道として使われている。今後、交差点にコンビニエンスストアが開店するにともない、交通量の増加が考えられ、樹木が見通しを悪くしており危険。

- ・【市道路管理者】路面標示の引き直し
舗装の修繕

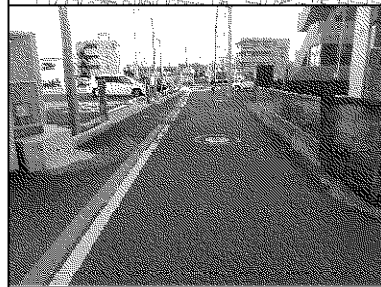
<危険の状況>
・歩行空間が確保されておらず、危険性が高い。

<対策(案)>
・【学校】児童に対し交通安全指導を実施する。
・【市道路管理者】グリーンベルトを設置する。

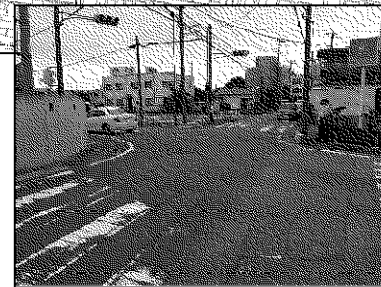
<危険の状況>
・登下校時に交通量が多く、渋滞していることが多い。交差点での待機場所や歩道が狭く、児童が歩道からはみ出してしまうことがある。また、(主)三島富士線を西へ進む車が左折する際、巻き込まれる恐れもある。

<対策(案)>
・【市道路管理者】通学路標識の取替え・移設
・【警察署】(主)三島富士線を東進する車へ右折禁止の規制を検討
