# 【下田市】下田小学校区（H28要対策箇所）

# 【沼津市】愛鷹小学校区(H28要対策箇所)

# 【裾野市】西小学校区(H28要対策箇所)

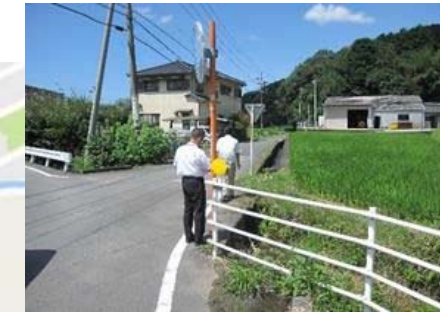
No.27  
市道1473号線  
＜危険状況＞  
・橋と防護柵の間に隙間があって危険  
＜対策＞  
・【市道路管理者】防護柵を伸ばして転落しないように対応

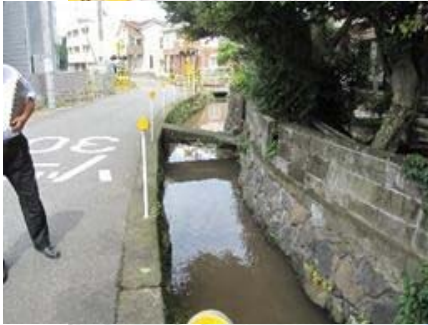
No.33  
市道1016号線  
＜危険状況＞  
・柵が無くて危険。  
＜対策＞  
・【市建設課】水路を暗渠にして歩道を広くする。

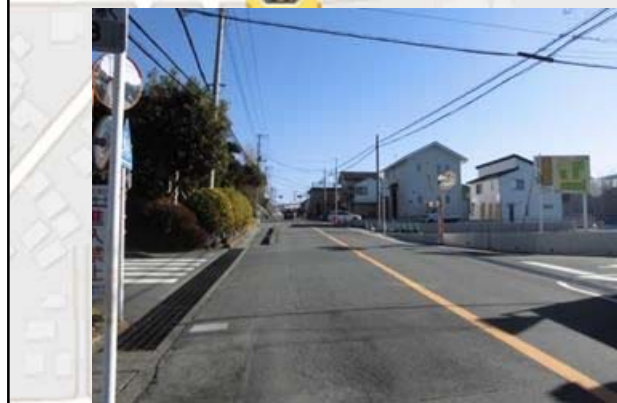
No.37  
路線名：市道宮原万野線  
<危険の状況>  
・交通量が多く横断中の危険性が高い為、押しボタン式信号機の横断歩道を設置してもらいたい  
<対策内容>  
・【警察】現在小学校前に押しボタン式信号機があるが、通学路の変更にあわせて要望箇所に移設を検討。

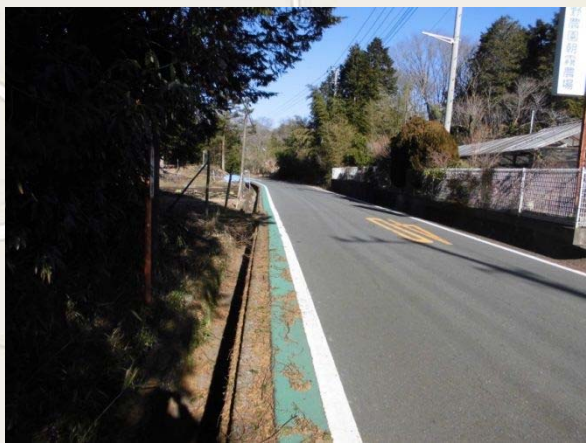
No.38

路線名：主要地方道清水富士宮線

- ・道路幅員が狭く、交通も多いので危険

- ・【県道路管理者】側溝が用水路である為市河川課と協議し側溝蓋設置等の路肩拡幅工事予定。

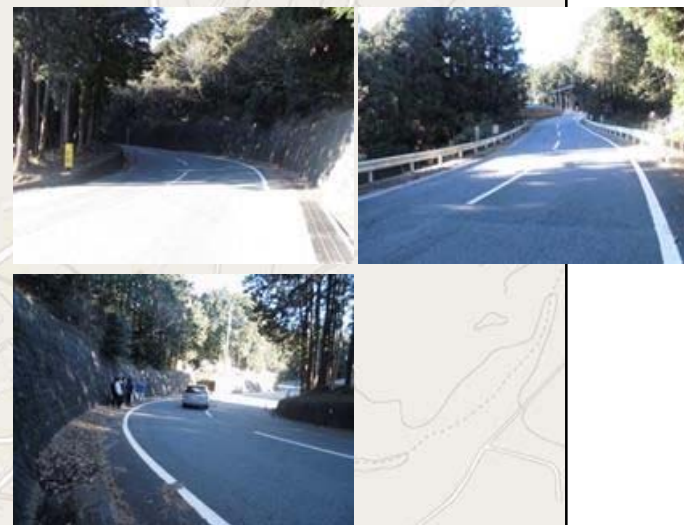
No.39  
路線名：市道栗倉石原線  
<危険の状況>  
・交通量が多く、道路が蛇行し林により暗く見通しが悪い為危険。  
<対策内容>  
・【市道路管理者】来年度以降、歩車道分離標の設置及び外側線の修正を行い、歩行帯の確保を検討。

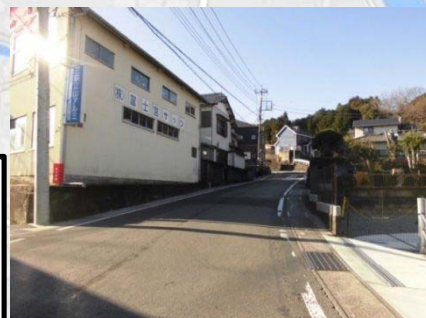
No.42

路線名：市道大中里安居山線

・交通量が多く道路幅員も狭く歩道が確保されていない為危険。

・【市道路管理者】来年度以降外側線の修繕を行い歩行帯を確保する。

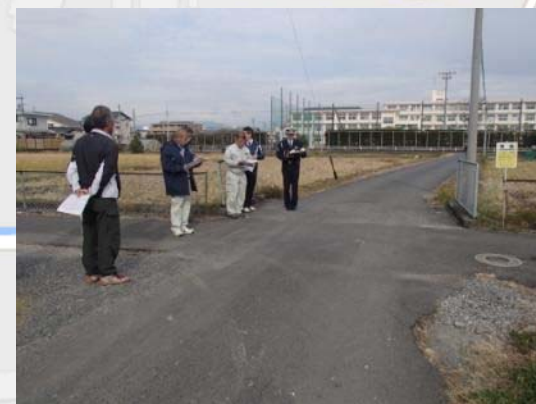
No.79  
路線名：市道高洲大東町線  
<危険の状況>  
・道幅が狭く曲がっているため危険。  
<対策内容>  
・【道路管理者】交差点カラー舗装  
・【公安委員会】停止線の塗り直し

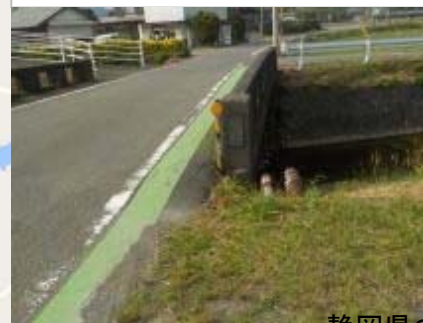
・橋の幅が狭く、古谷方面から南側に抜ける車の交通量が多い。その狭い所を歩いているので危険。

・時間帯規制を検討する。

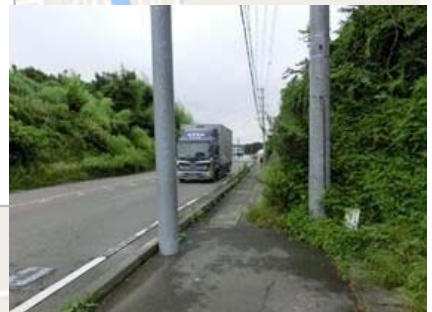
内田小学校  
中内田  
下内田  
105  
・道が急に狭くなっている。  
・自転車が通って危険。  
＜対策内容＞  
・自歩道ではないので、自転車への指導を継続する。  
・拡幅する場合、地権者等の了解が必要。

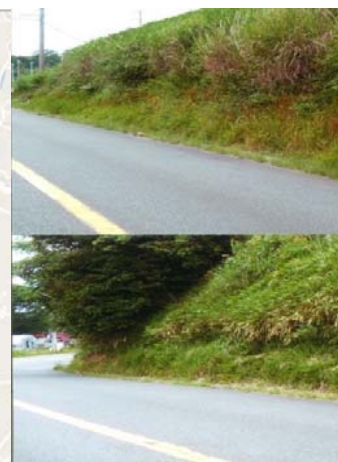
- ・歩道幅がとても狭く車もスピードを出して走行するため危険。
  - ・上本所地区からの要望はでているが、吉沢自治会として市への要望提出というところまでは至っていない。
- ＜対策内容＞
- ・通学路の変更を検討する。

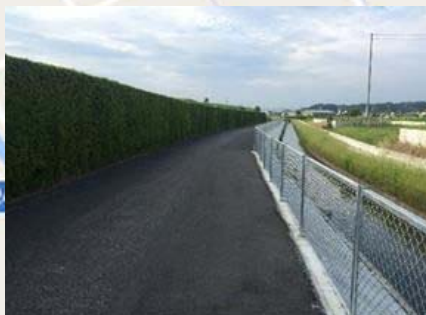
・交通量の割に道幅が狭い。  
(抜け道として使う車が多い。)  
＜対策内容＞  
・時間帯規制を検討する。

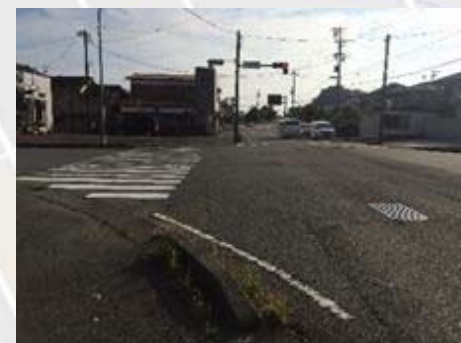
・交通量が多く、右折や左折をする車が多い。  
＜対策内容＞  
・右折車両への注意喚起と生徒への交通安全指導を実施する。
