# 【沼津市】第四小学校区(H29要対策箇所)

【対策検討メンバー】沼津市通学路安全対策アドバイザー、沼津市教育委員会、第四小学校、国土交通省沼津河川国道事務所、静岡県沼津土木事務所工事第1課、沼津市道路管理課、沼津市地域自治課、沼津警察署

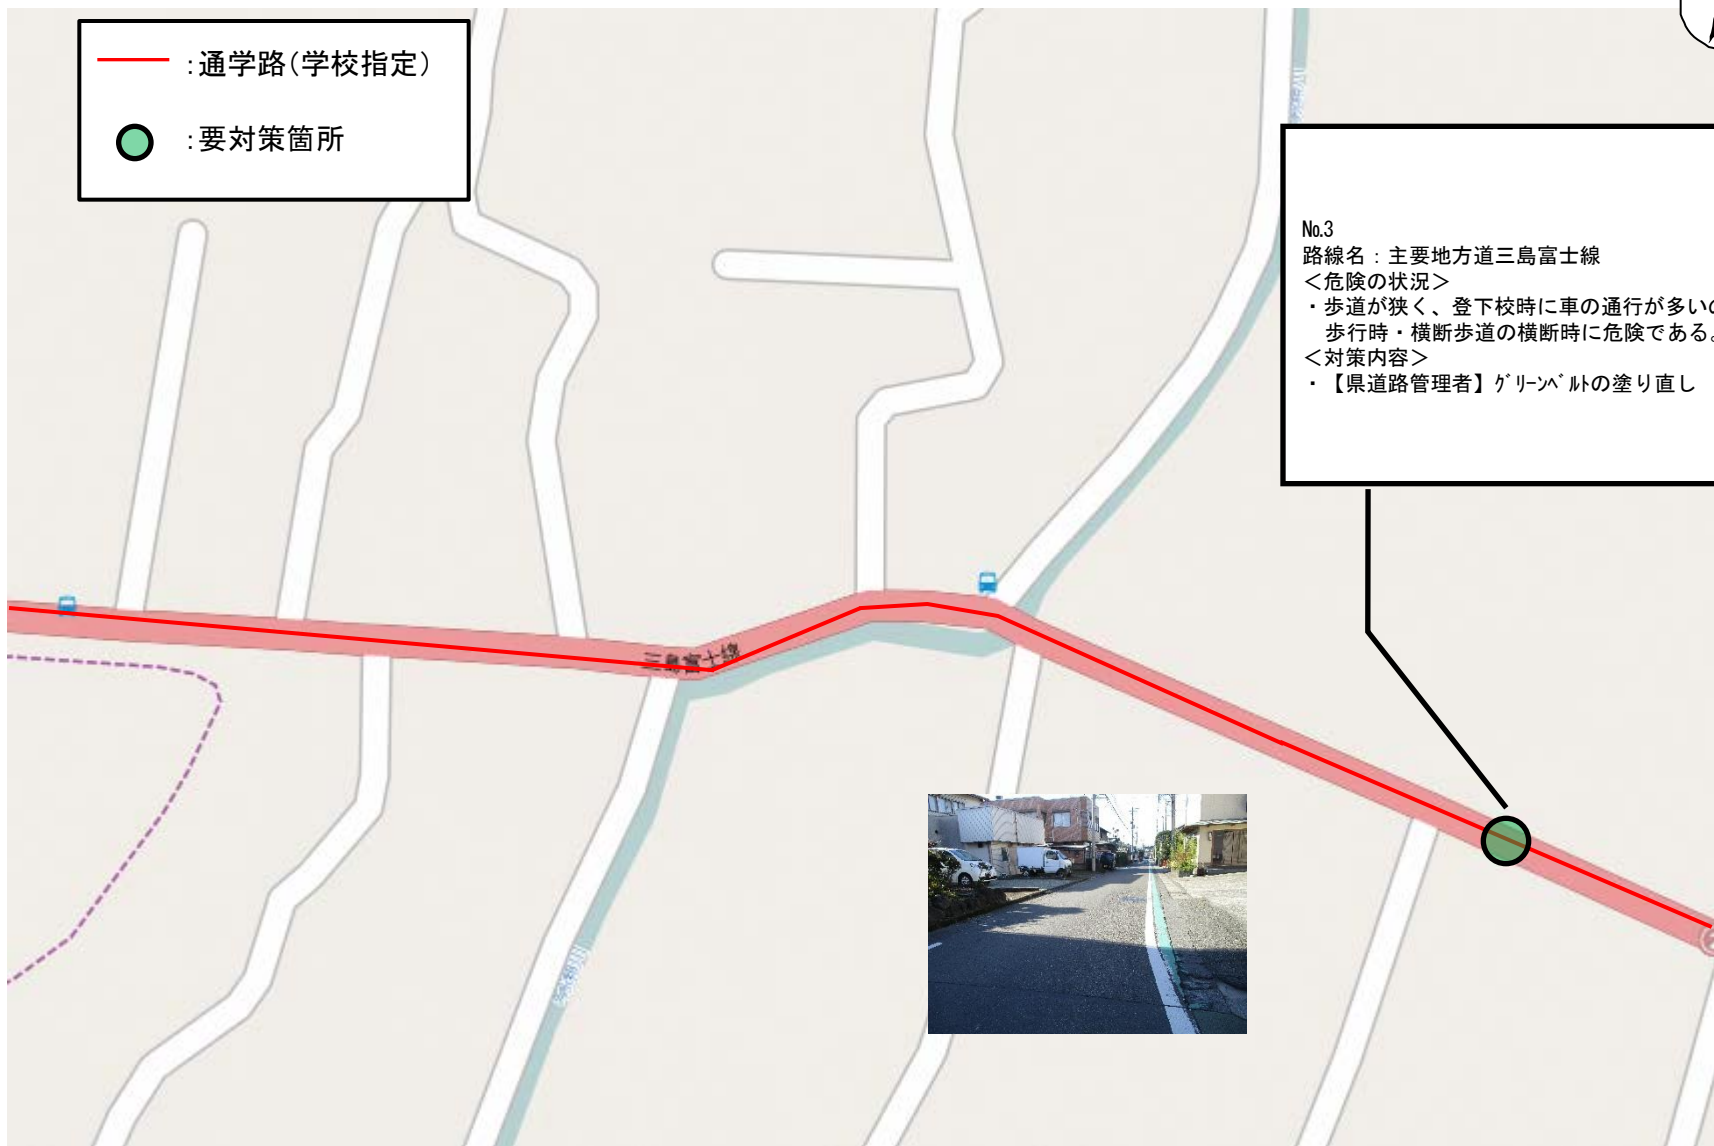
No.3  
路線名：主要地方道三島富士線  
<危険の状況>  
・歩道が狭く、登下校時に車の通行が多いので、歩行時・横断歩道の横断時に危険である。  
<対策内容>  
・【県道路管理者】グリーンパールの塗り直し

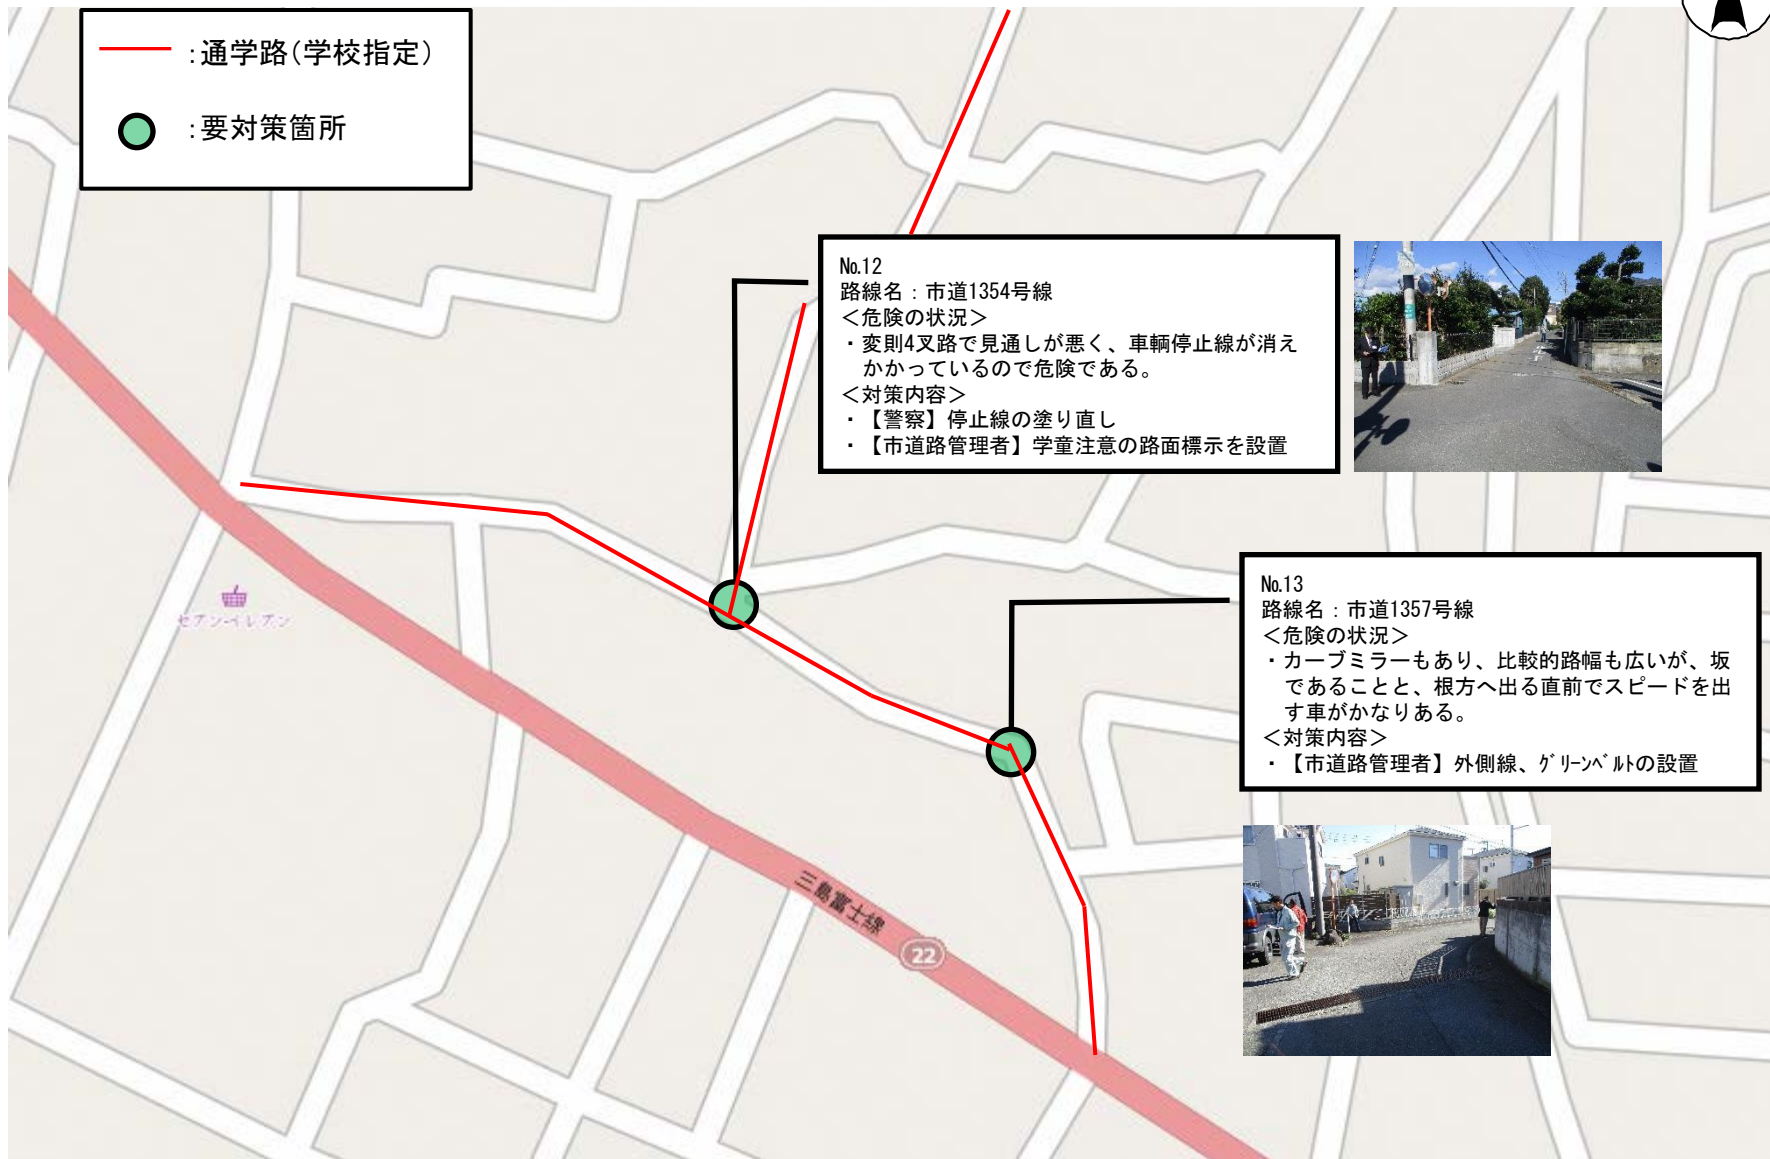
No.12  
路線名：市道1354号線  
＜危険の状況＞  
・変則4叉路で見通しが悪く、車両停止線が消えかかっているため危険である。  
＜対策内容＞  
・【警察】停止線の塗り直し  
・【市道路管理者】学童注意の路面標示を設置

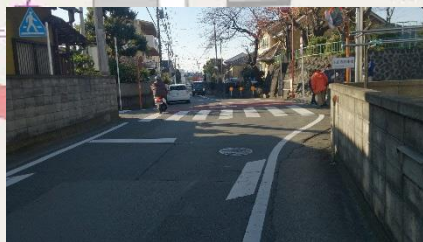
No.21  
路線名：主要地方道三島・富士線  
<危険の状況>  
・車両通過台数が多く、歩行者がいるのに横断歩道で停止しない。歩行者溜まりも狭い。  
<対策内容>  
・【県道路管理者】ラバーポールの設置

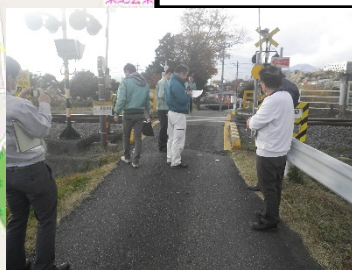
No.36  
路線名：市道1706号線  
<危険の状況>  
・歩道が無く、道路幅員も普通車1台しか通ることができないため、歩行者と車両が接触する危険がある。  
<対策内容>  
・【道路保全対策室】改良すべき踏切道に指定されたため、H32までに改良計画を策定し対応する。

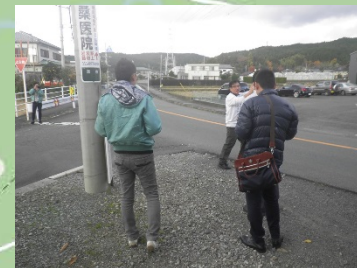
No.35  
路線名：市道1-4号線  
<危険の状況>  
・短い区間に横断歩道が複数あるが、スピードを出してくる車が多い。  
<対策内容>  
・【学校】学校指導  
・【警察】押しボタン信号の検討

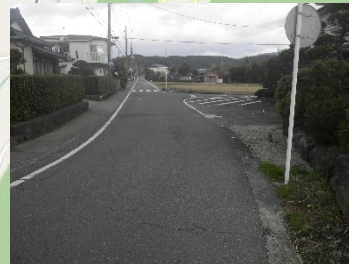
No.33  
路線名：市道2-18号線  
<危険の状況>  
・スピードを出す車が多く通学路の表示をしてほしい。標識が木に隠れていて見にくい。横断歩道も薄くなっているのを改善してほしい。  
<対策内容>  
・【学校】学校指導  
・【警察】横断歩道の引き直し。

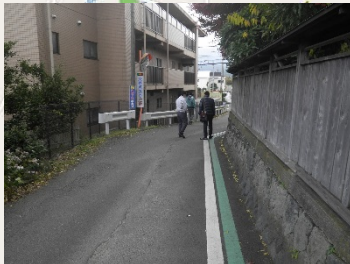
No.34  
路線名：市道2-31号線  
<危険の状況>  
・道幅が狭く、見通しが悪い。速度標識や通学路の注意喚起看板の設置  
<対策内容>  
・【学校】学校指導、通学路変更の検討

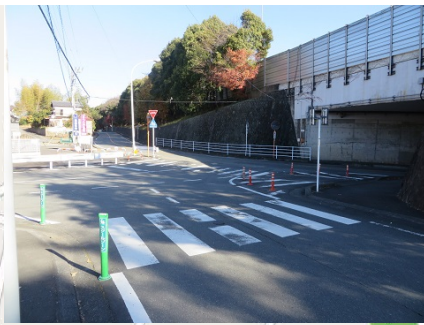
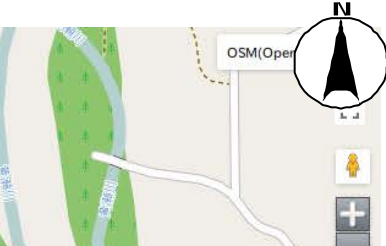
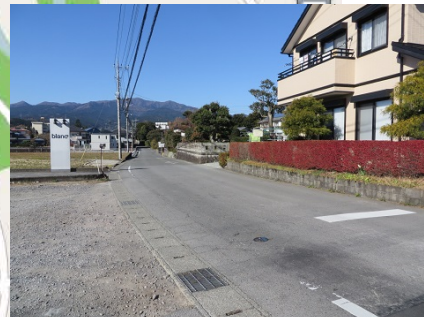
No.37  
路線名：市道2229号線、富士裾野線  
<危険の状況>  
・複雑な交差点で、朝の時間帯の交通量が多い。歩道が片側しかないので、子供たちは二度横断している。昨年待機場所を広げもらった。  
<対策内容>  
・【学校】学校指導

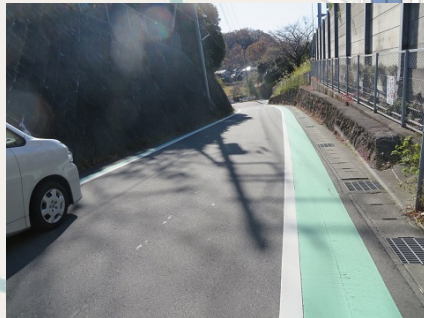
No.39  
路線名：市道2-23号線  
<危険の状況>  
・坂道になっていて、車は対向車が見えにくい、道路の幅が狭い。  
<対策内容>  
・【学校】学校指導  
・【危機管理課】路面標示「スピードおとせ」「学童注意」検討

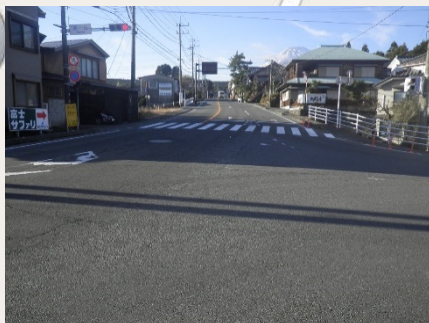
No.45  
路線名：国道469号  
<危険の状況>  
・十里木方面から下り坂の勾配が横断歩道前で急になりスピードが出ている車が多く危険。下り坂手前に「横断歩道有」や「児童横断注意」などの看板でドライバーへの注意喚起をしてほしい。  
<対策内容>  
・【学校】学校指導  
・【県】路面標示

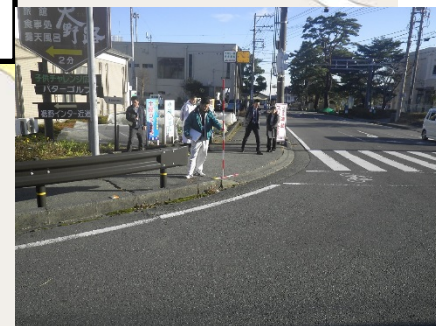
No.44  
路線名：国道469号  
<危険の状況>  
・昨年度、ガードレールを設置してもらったが、横断歩道まで延長してほしい  
<対策内容>  
・【県】ガードレールを延長する。

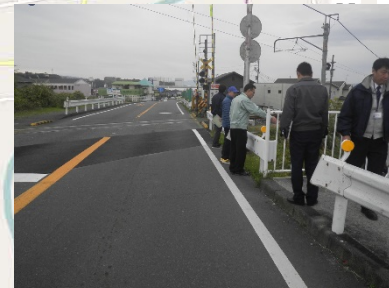
No.53  
路線名：市道2-45号線  
＜危険の状況＞  
・歩道が無く、通行するときに危険  
＜対策内容＞  
・【建設課・建設管理課】改良を実施すべき踏切道に指定されたため、改良計画を策定し対応する。

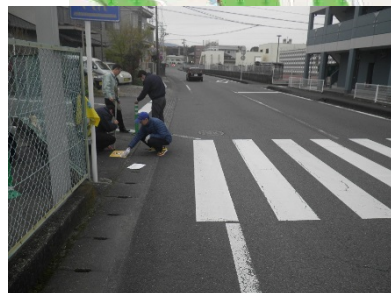
No.50  
路線名：市道1026号線・市道1027号線  
＜危険の状況＞  
・市道1026号線は横断歩道に接している旗も設置してあるが、出入りする車が多く危険。市道1027号線も自動車の通行が多い。注意喚起するものがないので、横断歩道に設置してある「とまれ」と同様のステッカーを設置してほしい。  
＜対策内容＞  
・【危機管理課】ストップシールの設置  
市道1026号線白線の検討  
市道1027号線ラバーボールの検討

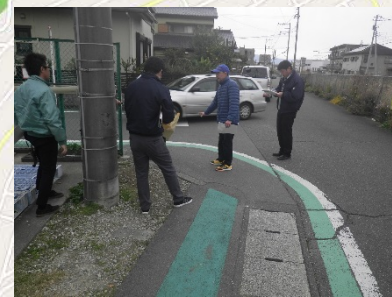
No.52  
路線名：市道1738号線、市道1741号線交差点  
＜危険の状況＞  
・自動車の一時停止の標識はあるが、低学年の児童は気にせず止まらずに通過しがち。「とまれ」等のステッカーが欲しい。  
＜対策内容＞  
・【危機管理課】ストップシールの設置

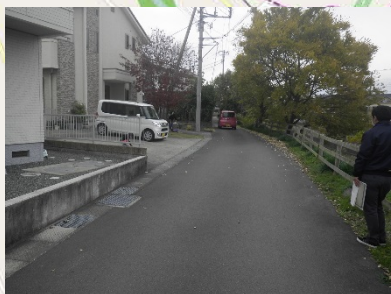
No.51  
路線名：市道1002号線・市道1715号線  
＜危険の状況＞  
・道が狭く、見通しができない。車が通るだけで危険を感じる。「この先歩行者注意」等の表示板が欲しい。  
＜対策内容＞  
・【学校教育課】学校指導
