【伊豆市】天城小学校区 (H29要対策箇所)

【対策検討メンバー】伊豆市教育委員会、天城小学校、沼津土木事務所、伊豆市建設課、伊豆市防災安全課、大仁警察署

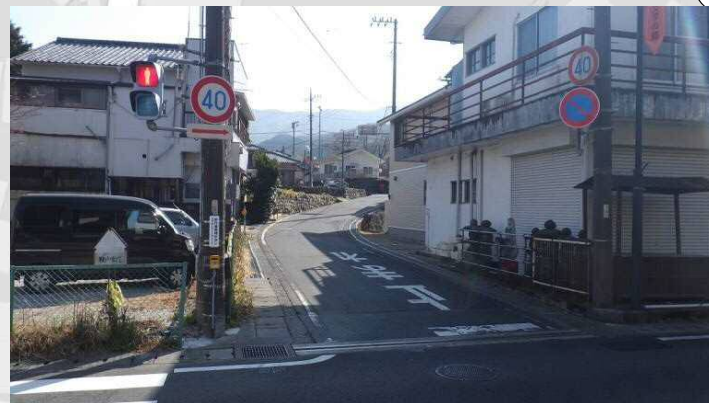
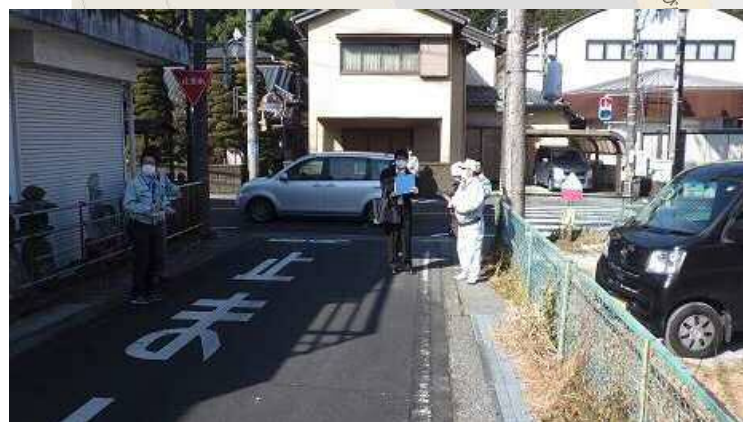
No.54
路線名 (主) 伊東西伊豆線
<危険の状況>
道路幅員狭小。歩車道の区分がないため、危険性が高い
<対策内容>
【県道路管理者】道路拡幅

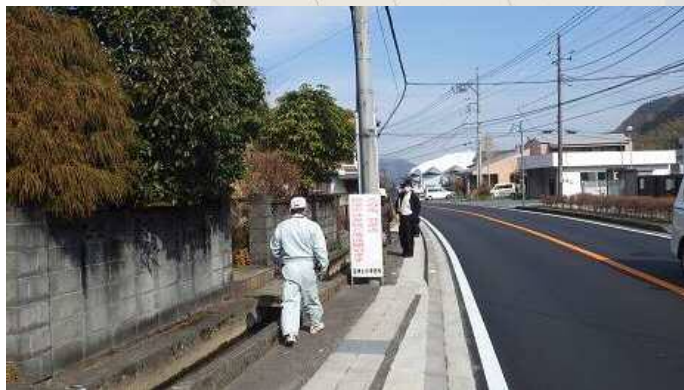
No.55

- ・看板により歩道が狭くなっており、車道が近接していることから危険性が高い。

【県道路管理者】看板撤去

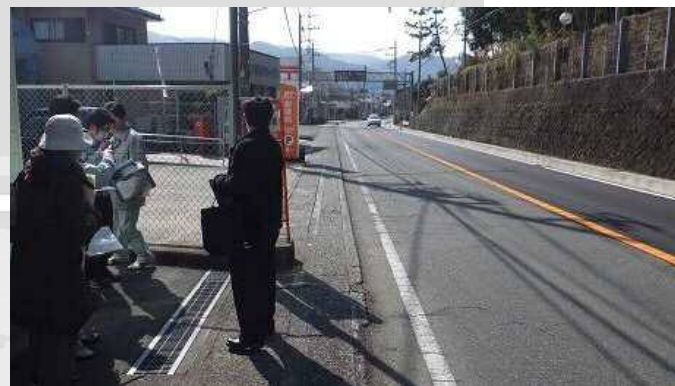
No.55

- ・歩道が狭く、段差があり、車道が近接していることから危険性が高い。

【県道路管理者】歩道再整備。

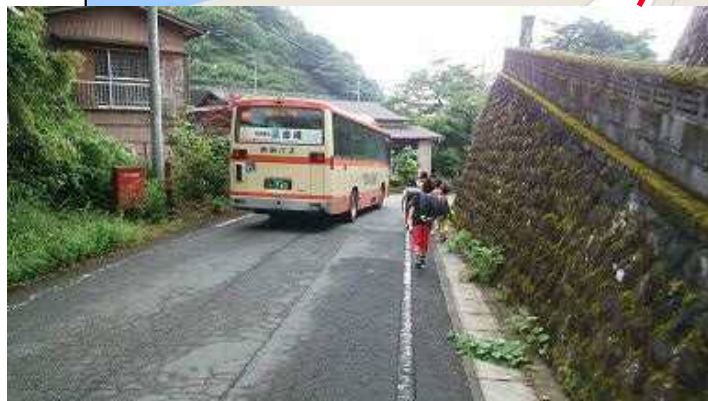
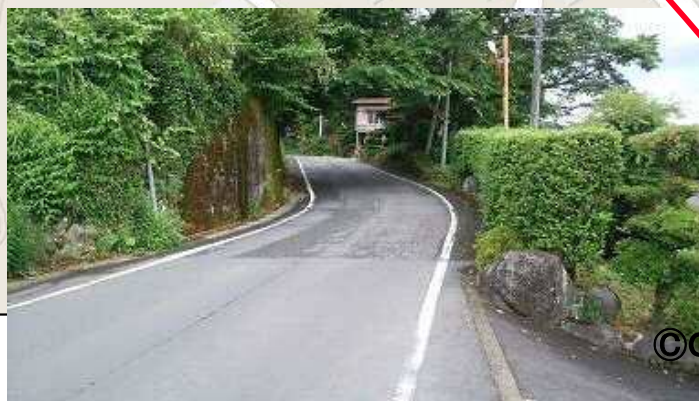
No.56
路線名：(市) 大平柿木本柿木線
<危険の状況>
・道路幅員狭小、視距不良、歩道未整備により危険性が高い。
<対策内容>
【市道路管理者】ドットライン設置。
歩道整備。

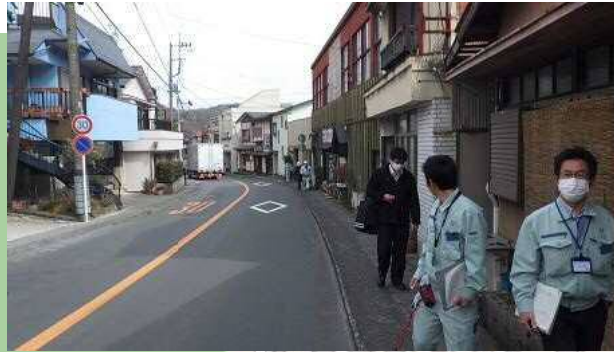
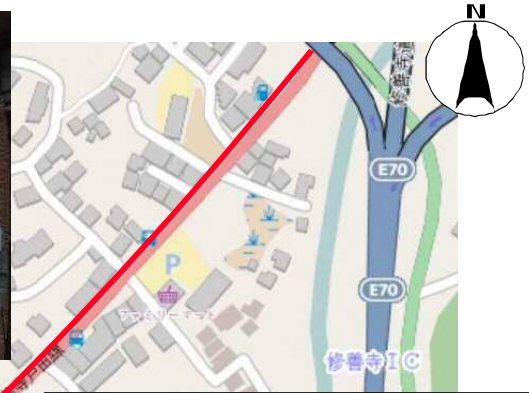
No.57
路線名：(主) 修善寺戸田線
<危険の状況>
・歩道幅員狭小、段差ありのため危険性が高い。
<対策内容>
【県道路管理者】歩道整備

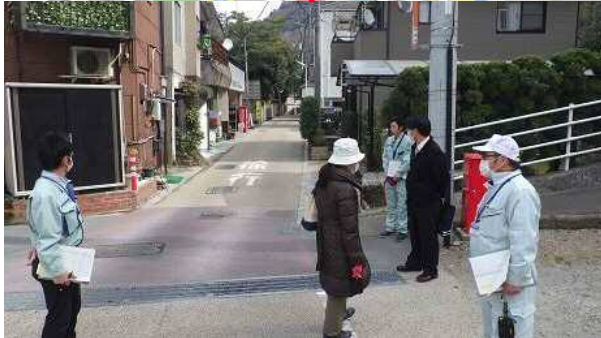
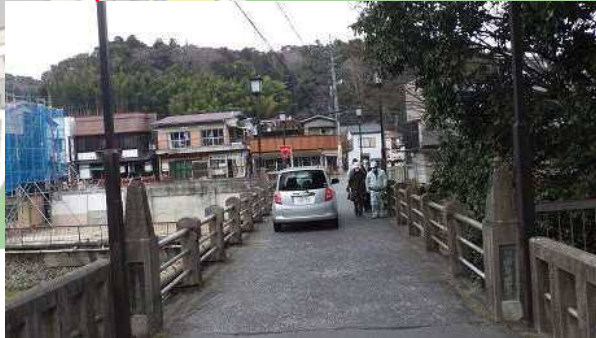
No.58
路線名：(市) 越路嵐山線
<危険の状況>
・道路幅員狭小、一方通行化により交通量増、速度超過車両有により、危険性が高い。
<対策内容>
【市道路管理者】歩道整備

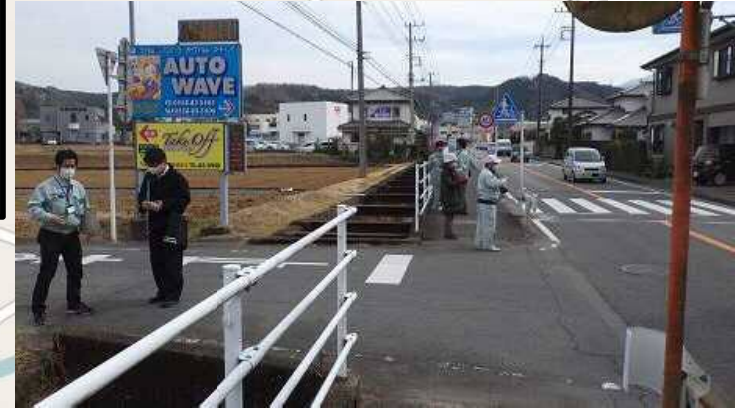
No.60

・車の出入りの多い交差点のため危険性が高い。

【県道路管理者】交差点部カラー舗装

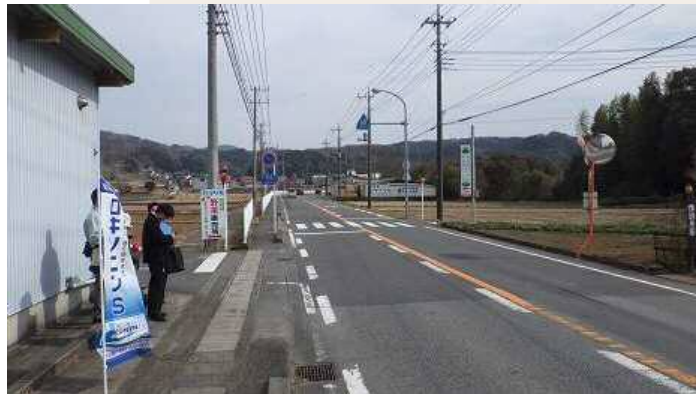
No.61

・ガードレールがない、速度超過車有のため、危険性が高い。

【県道路管理者】区画線引き直し
ドットライン設置

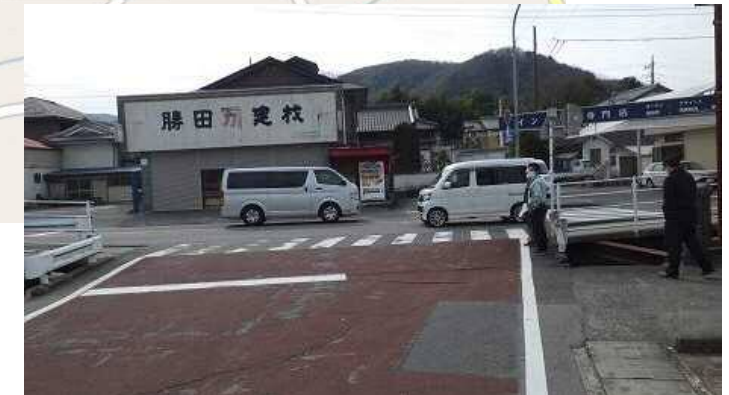
No.59

・車の出入りの多い交差点のため危険性が高い。

【交安委員会】横断歩道引き直し

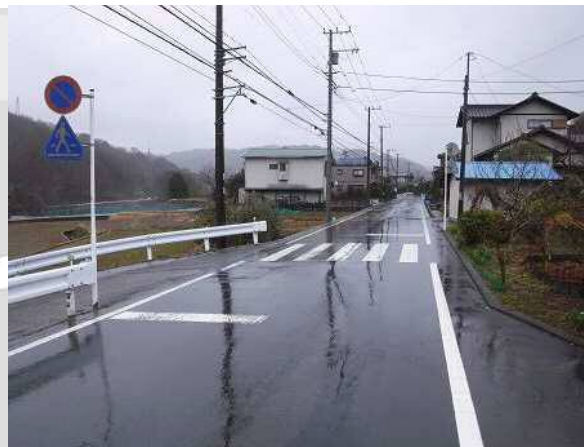
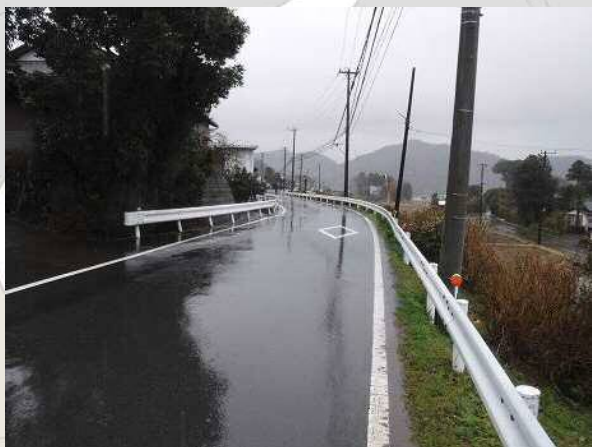
No.62

- ・道路幅員狭小、明確に歩車道が区分されていないため、危険性が高い。

【市道路管理者】グリーンベルト設置

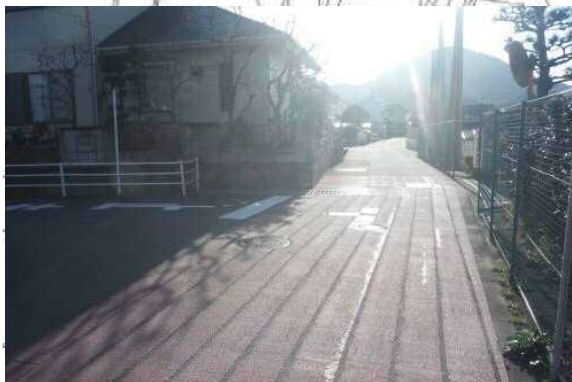
No.77

校門があり見通しが悪く、児童が飛び出す危険性がある。

- ・【学校】 児童に対し交通安全指導を実施する。
- ・【市道路管理者】 カラー舗装による注意喚起、外側線引き直しによる歩道確保

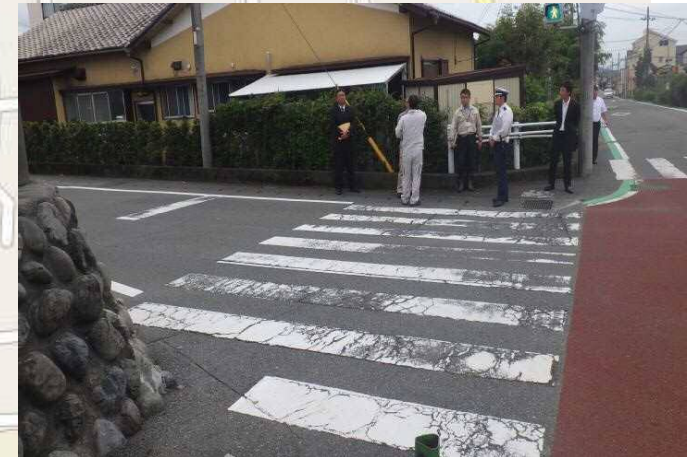
No.91
路線名:市道万野原新田8号線
〈危険の状況〉
・横断歩道の歩行者溜りが車道と分離されておらず危険である。
〈対策内容〉
・【市道路管理者】車線分離標(ポストコーン)の設置。

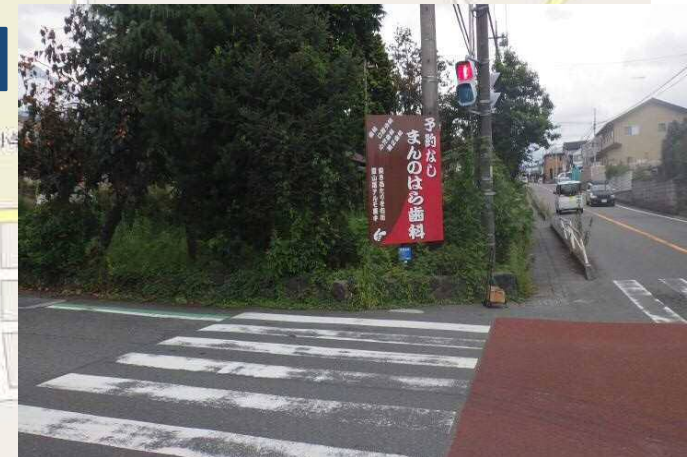
No.90
路線名:市道上蒲沢万野線・宮原万野線(交差点部)
〈危険の状況〉
・停止線や速度標示が消えかかっており、ドライバーの安全運転意識が薄れてしまう。
〈対策内容〉
・【市道路管理者】車線分離標(ポストコーン)の設置。
