# 【焼津市】焼津東小学校区(H29要対策箇所)

【対策検討メンバー】焼津市学校教育課、焼津警察署、静岡県島田土木事務所企画検査課・工事第2課、焼津市くらし安全課、土木管理課、河川課、道路課

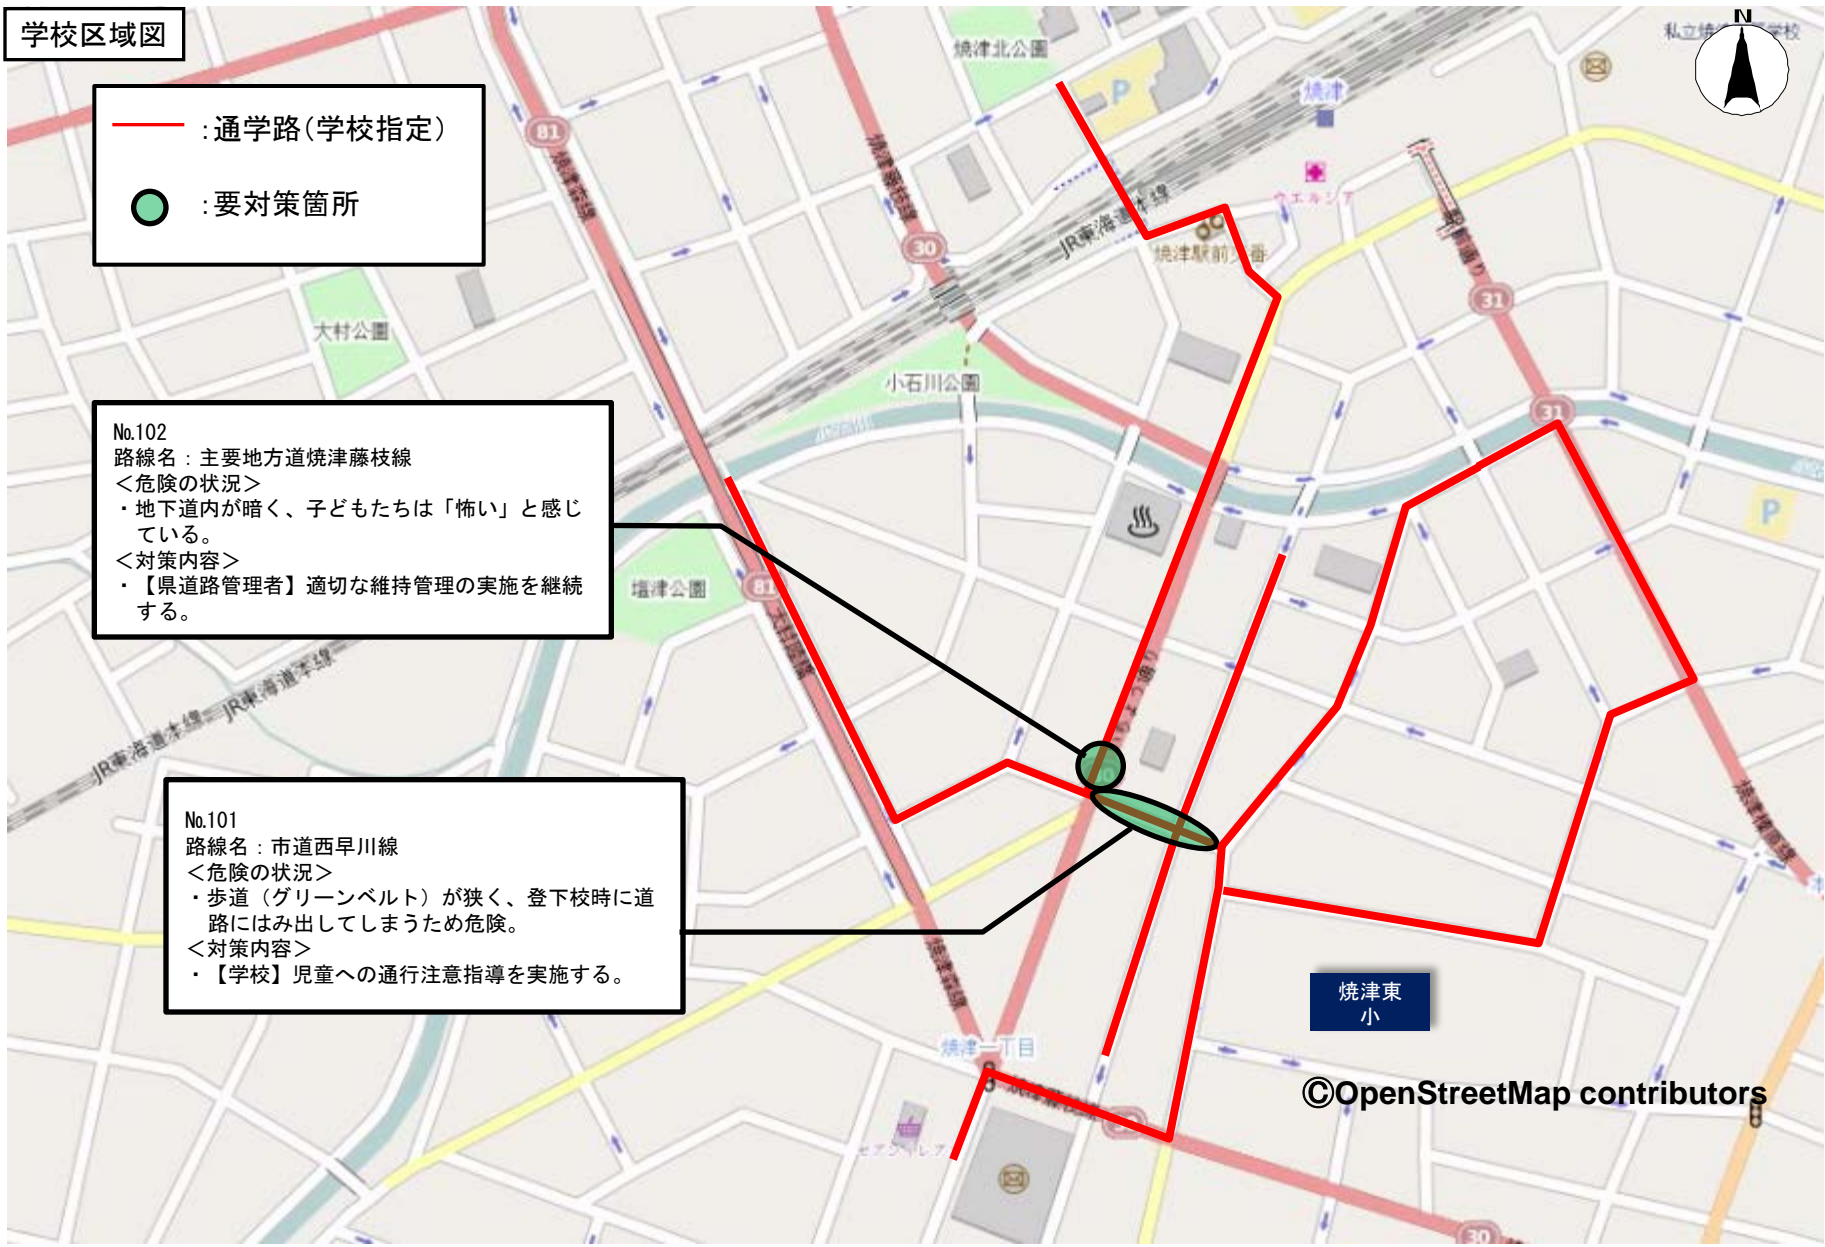
No.102  
路線名：主要地方道焼津藤枝線  
<危険の状況>  
・地下道内が暗く、子どもたちは「怖い」と感じている。  
<対策内容>  
・【県道路管理者】適切な維持管理の実施を継続する。

No.101  
路線名：市道西早川線  
<危険の状況>  
・歩道(グリーンベルト)が狭く、登下校時に道路にはみ出してしまうため危険。  
<対策内容>  
・【学校】児童への通行注意指導を実施する。

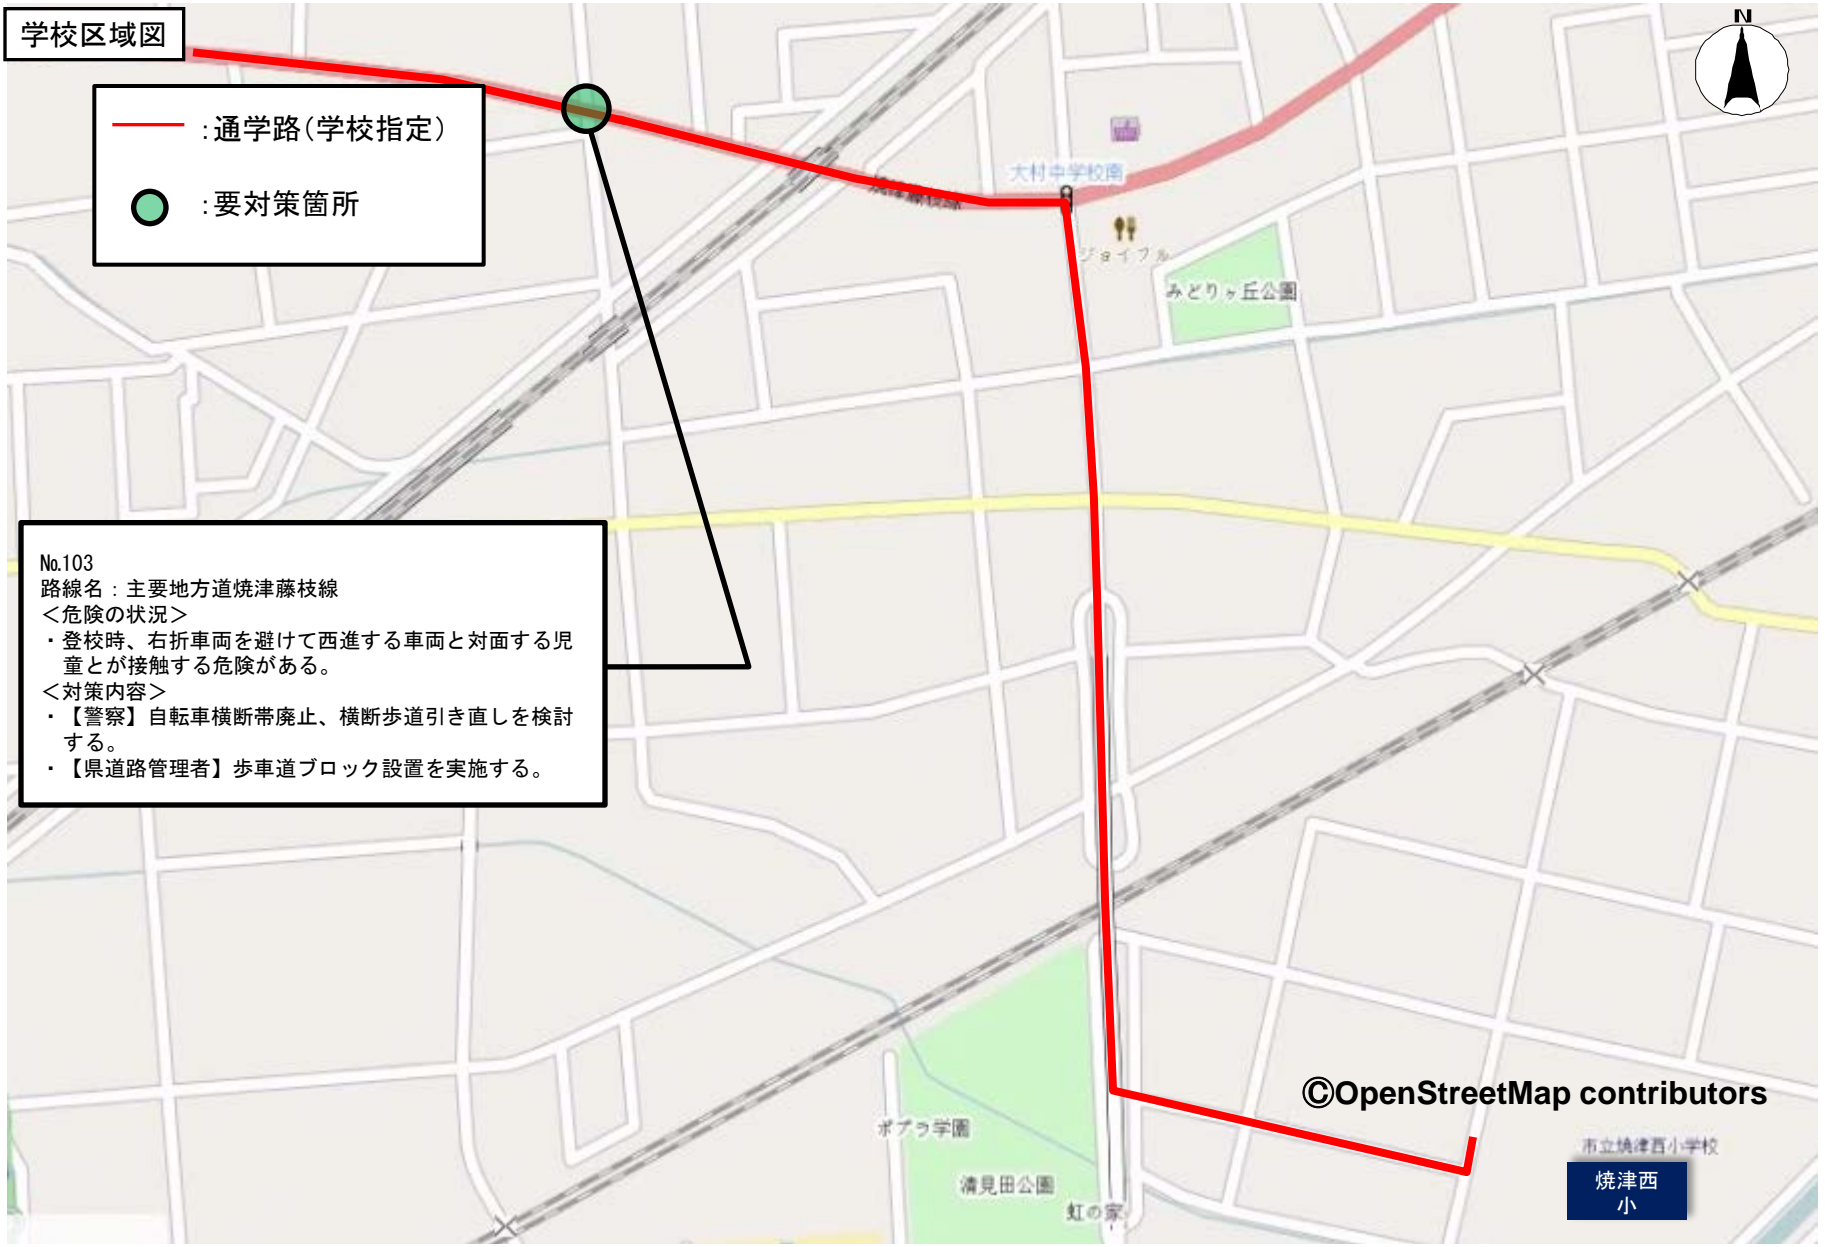
No.103  
路線名：主要地方道焼津藤枝線  
<危険の状況>  
・登校時、右折車両を避けて西進する車両と対面する児童とが接触する危険がある。  
<対策内容>  
・【警察】自転車横断帯廃止、横断歩道引き直しを検討する。  
・【県道路管理者】歩車道ブロック設置を実施する。

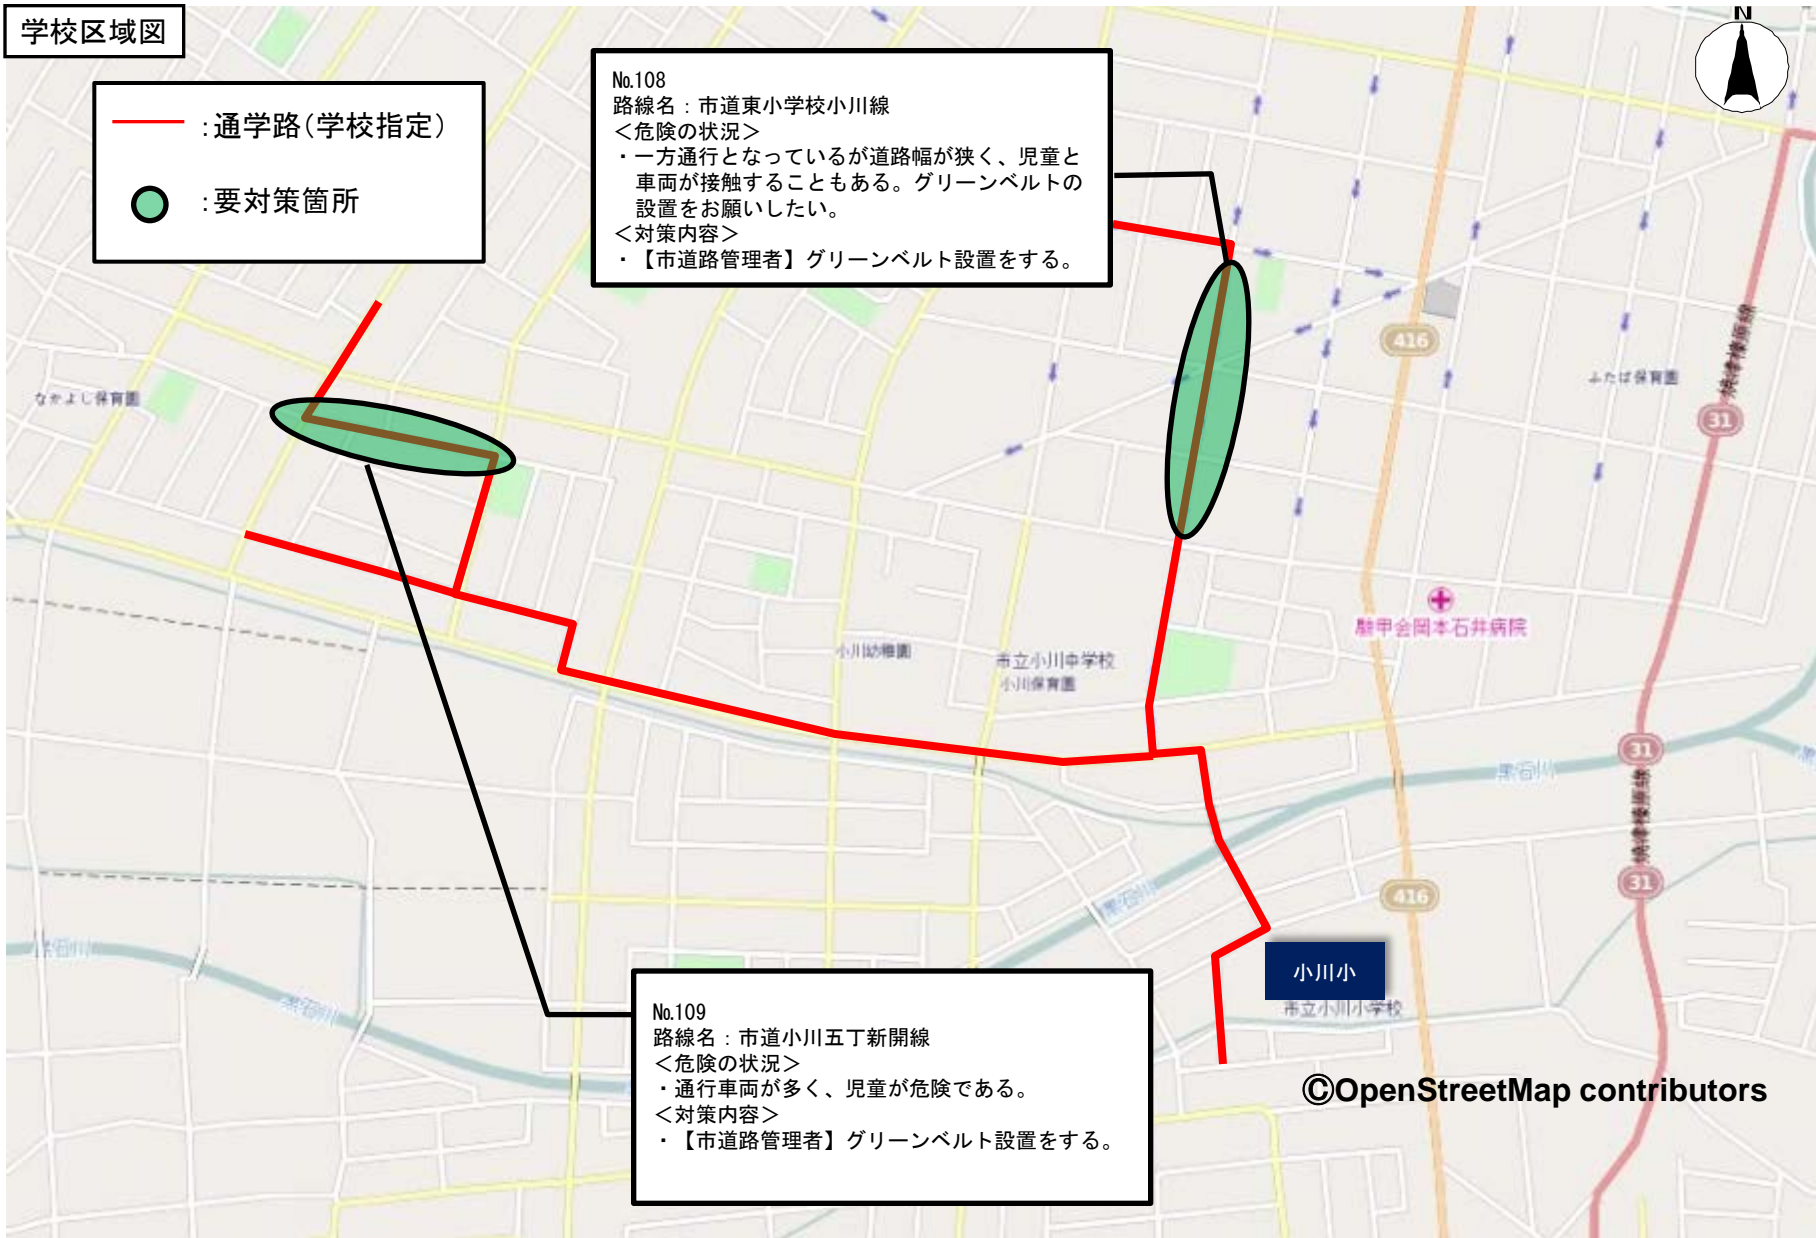
No.108  
路線名：市道東小学校小川線  
<危険の状況>  
・一方通行となっているが道路幅が狭く、児童と車両が接触することもある。グリーンベルトの設置をお願いしたい。  
<対策内容>  
・【市道路管理者】グリーンベルト設置をする。

No.109  
路線名：市道小川五丁新開線  
<危険の状況>  
・通行車両が多く、児童が危険である。  
<対策内容>  
・【市道路管理者】グリーンベルト設置をする。

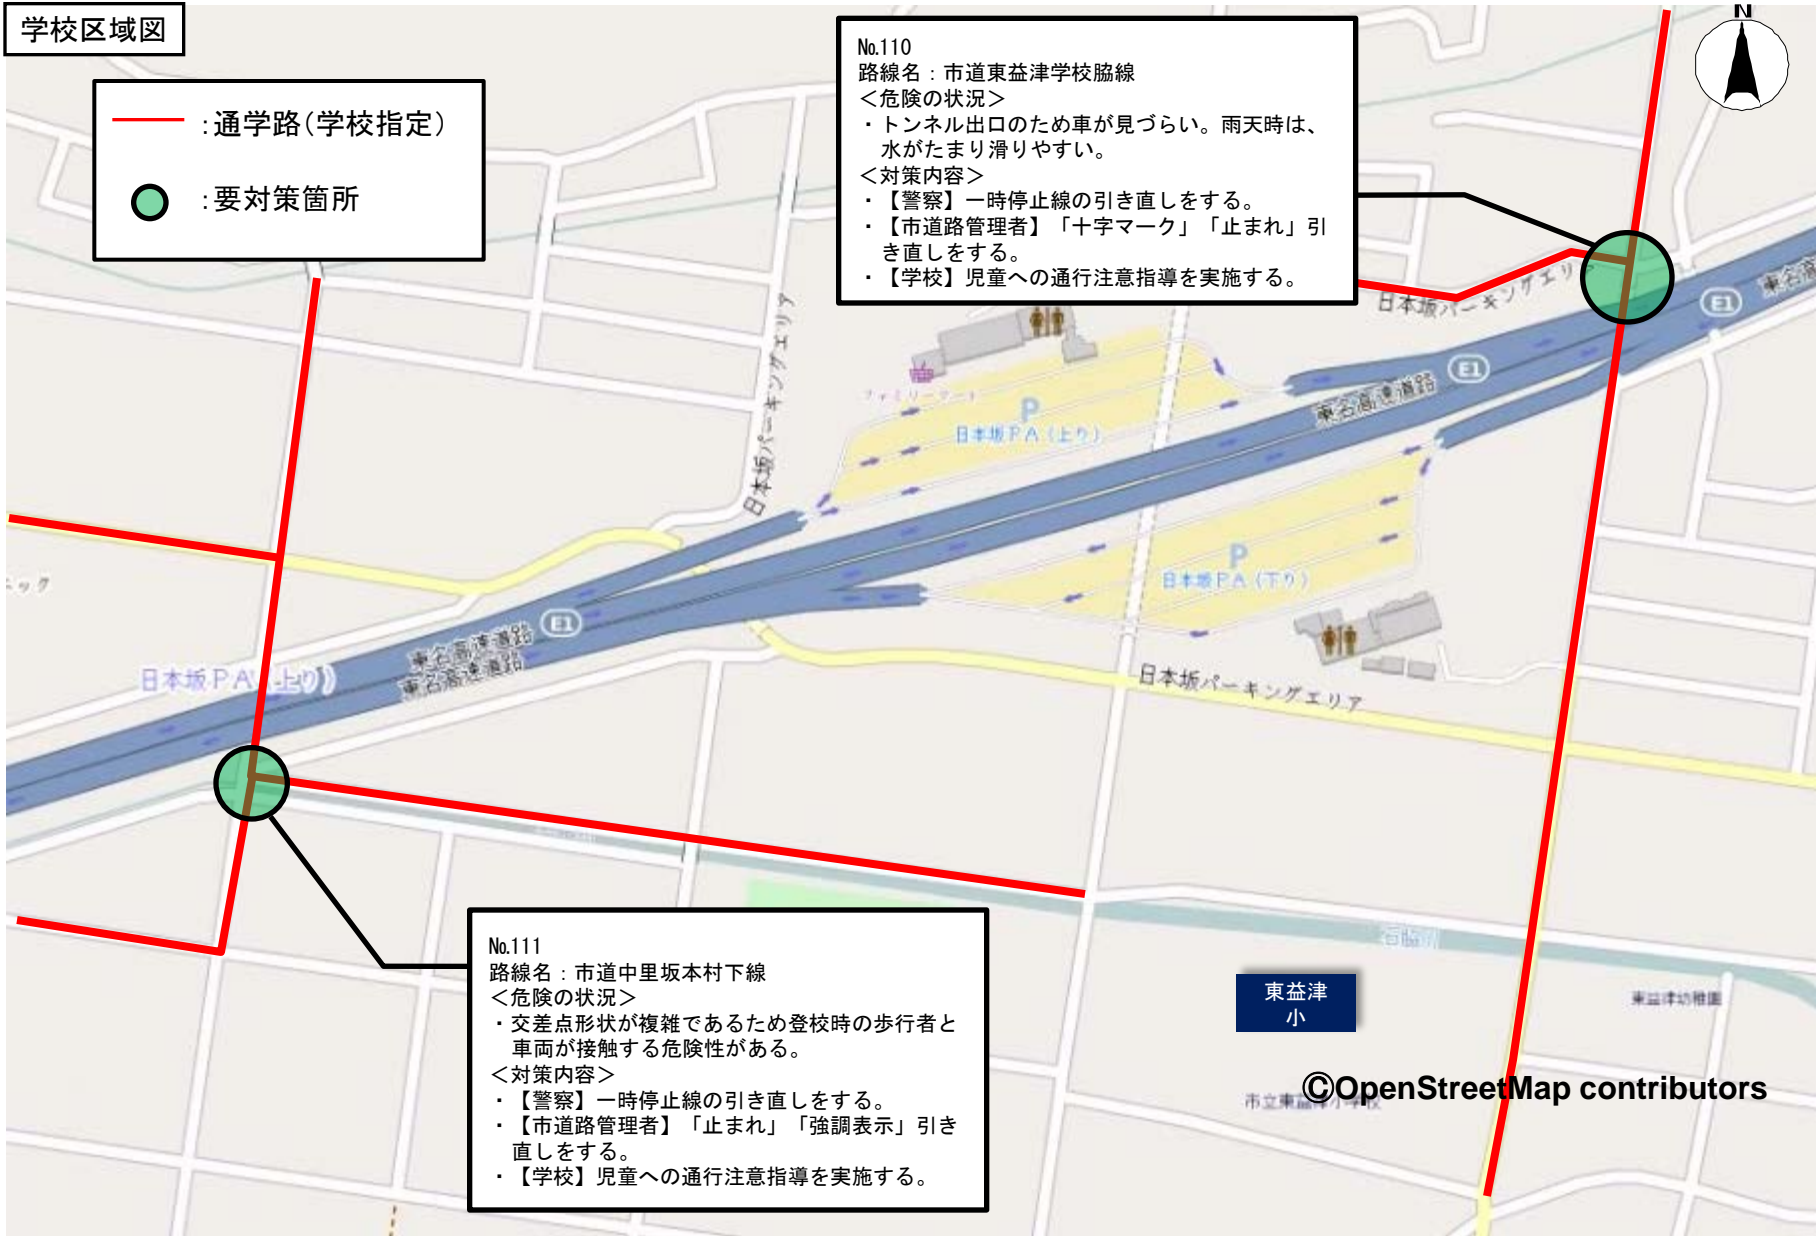
No.110  
路線名：市道東益津学校脇線  
＜危険の状況＞  
・トンネル出口のため車が見づらい。雨天時は、水がたまり滑りやすい。  
＜対策内容＞  
・【警察】一時停止線の引き直しをする。  
・【市道路管理者】「十字マーク」「止まれ」引き直しをする。  
・【学校】児童への通行注意指導を実施する。

No.111  
路線名：市道中里坂本村下線  
＜危険の状況＞  
・交差点形状が複雑であるため登校時の歩行者と車両が接触する危険性がある。  
＜対策内容＞  
・【警察】一時停止線の引き直しをする。  
・【市道路管理者】「止まれ」「強調表示」引き直しをする。  
・【学校】児童への通行注意指導を実施する。

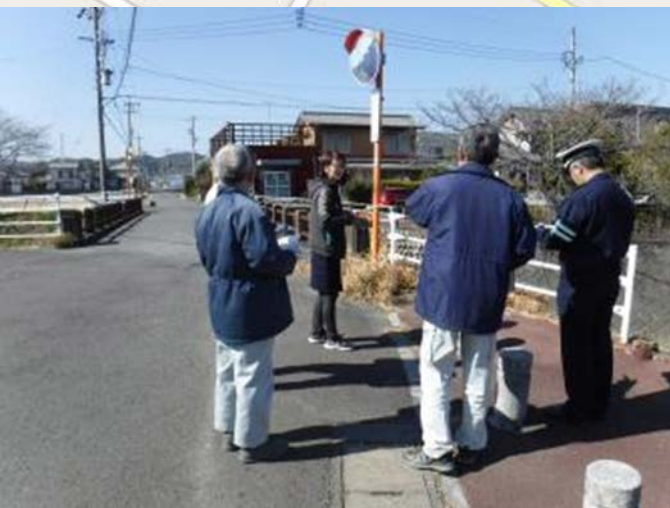
No.117

・道幅が狭く、路側帯もなく危険。

・【学校】児童に対し交通安全指導を実施する。

・【市道路管理者】外側線の設置(片側)。

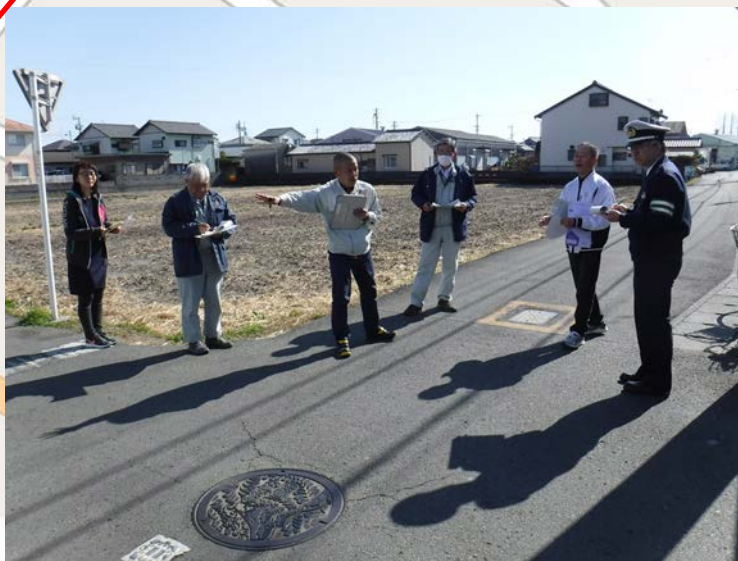
No.118

・細い道であり交通量も多く、一時停止を守らないため危険。

- ・【学校】児童に対し交通安全指導を実施する。
- ・【市道路管理者】交差点カラー舗装(強調)、止まれ、十字、停止線の塗り直し。
- ・【警察】取締の強化。

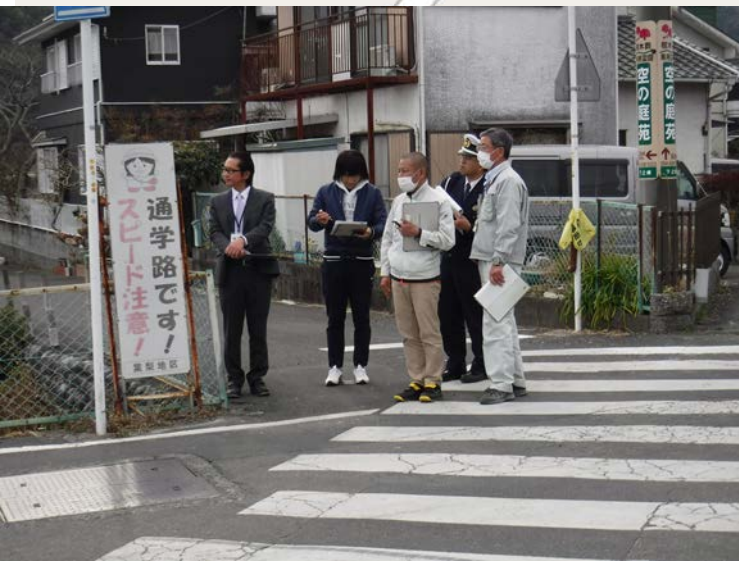
No.119  
路線名：市道6地区365号線  
<危険の状況>  
・路側帯が狭く、車の往来により危険。  
<対策内容>  
・【学校】児童に対し交通安全指導を実施する。  
・【市道路管理者】外側線の塗り直し、グリーンベルトの設置（両側）。

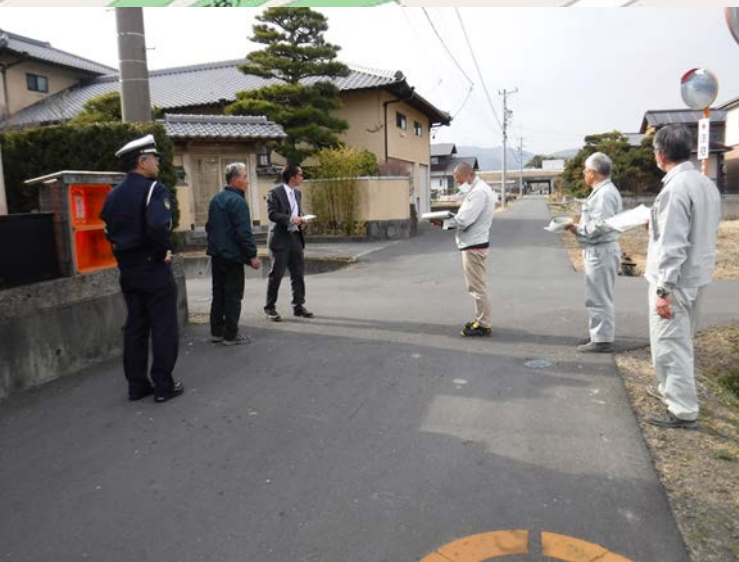
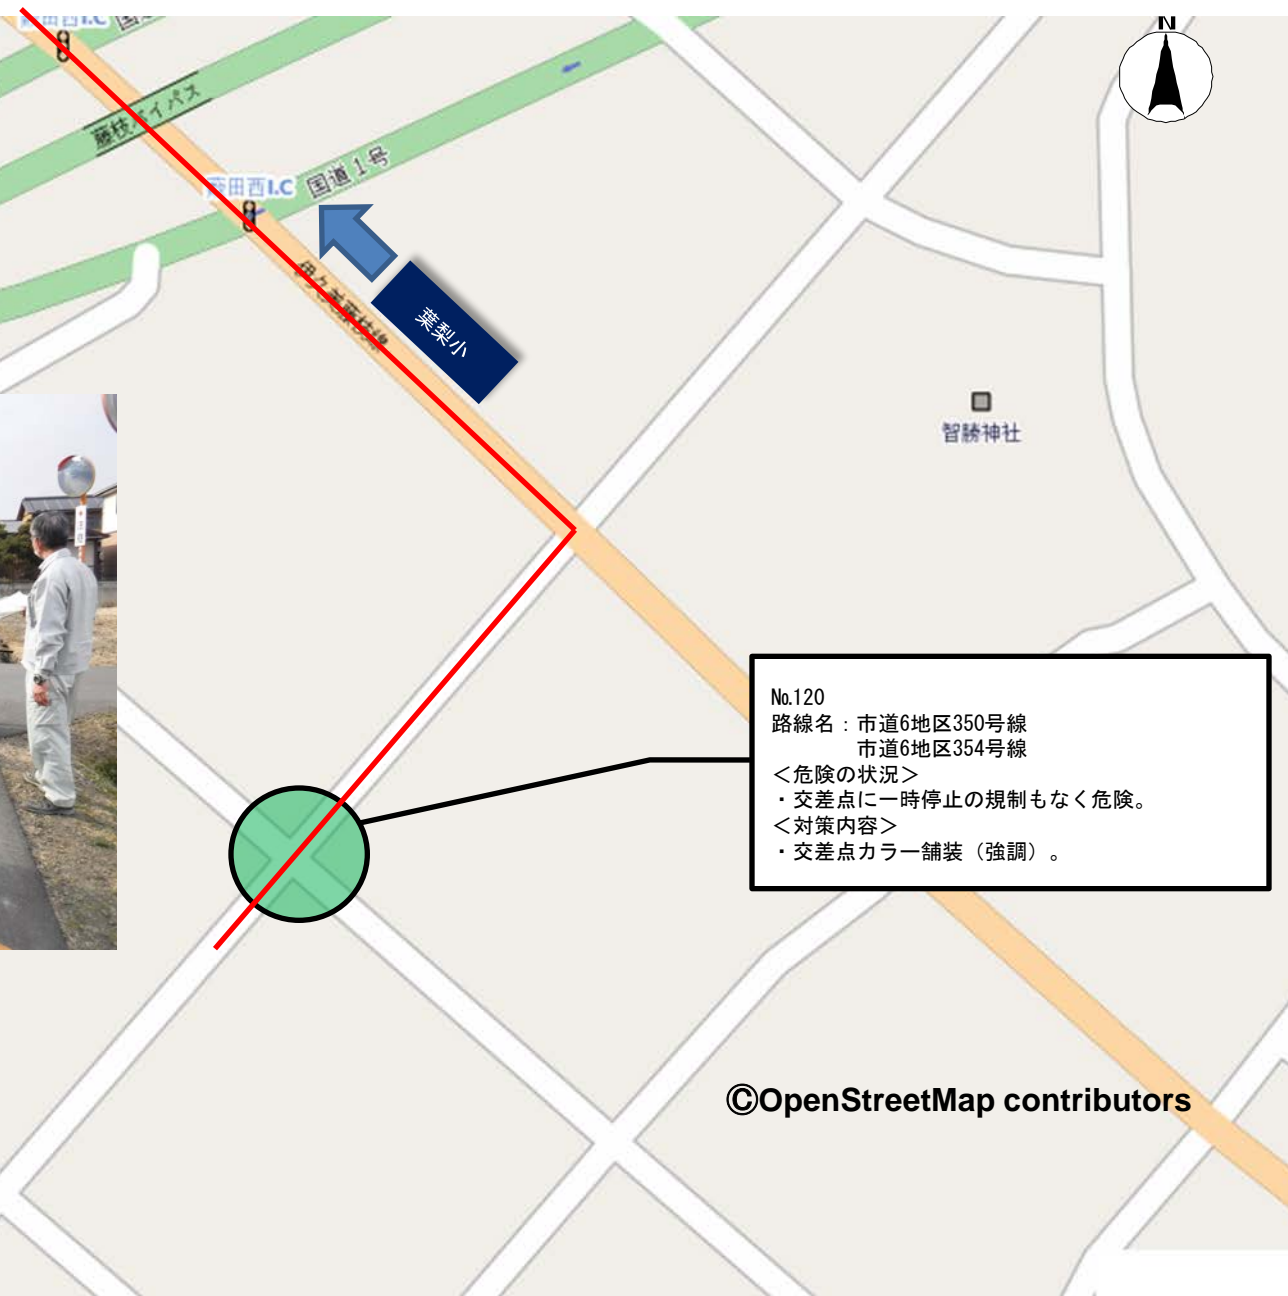
No.120  
路線名：市道6地区350号線  
市道6地区354号線  
<危険の状況>  
・交差点に一時停止の規制もなく危険。  
<対策内容>  
・交差点カラー舗装（強調）。

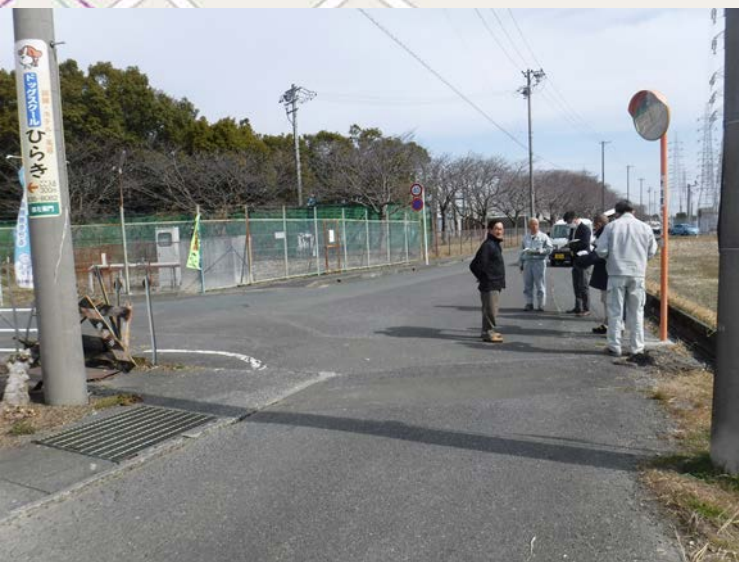
No.121

- ・車両が南から北に向かい、交差点を停止しないため危険。

- ・外側線の塗り直し、ドットライン、路面表示を設置。

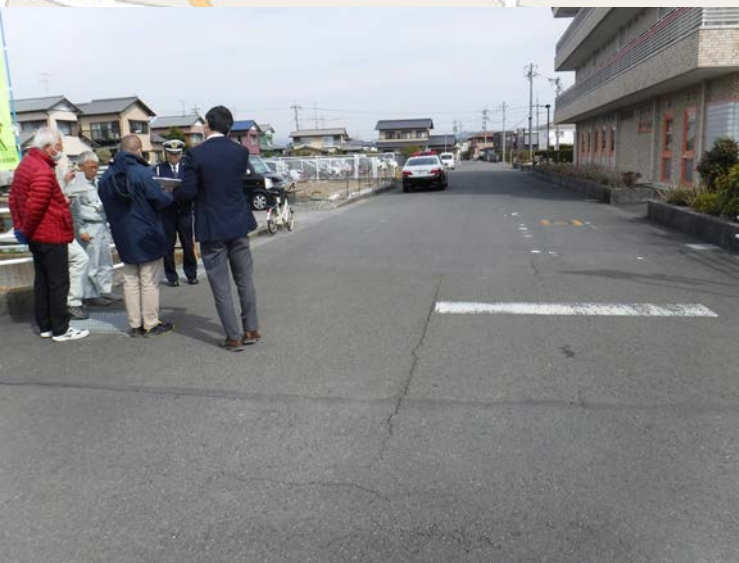
No.122  
路線名 : 市道3地区162号線  
<危険の状況>  
・車が児童から見えにくく危険。  
<対策内容>  
・止まれ、外側線の塗り直し、強調標示。

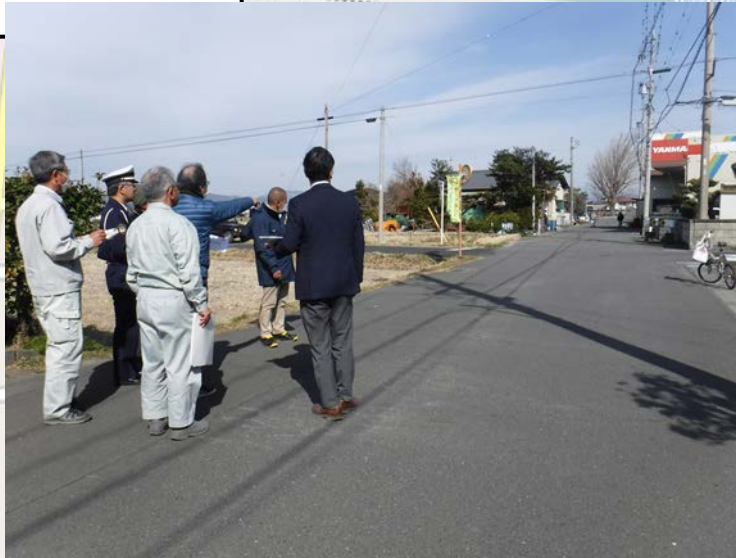
No.123  
路線名：市道高洲大東町線  
市道3地区174号線  
市道3地区177号線

<危険の状況>  
・交通量が多く児童が危険。

<対策内容>  
・交差点カラー舗装、路面表示の設置、交差点鉾の交換。

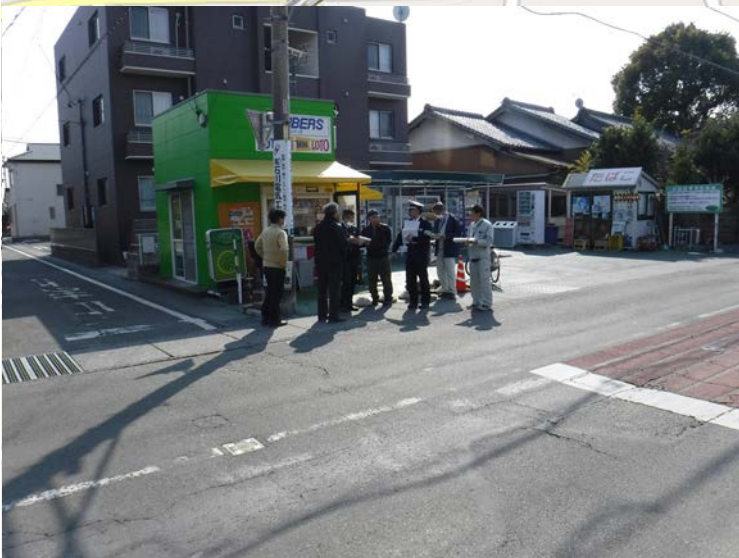
No.124

・車両の交通量が多く、見通しも悪く危険。

・横断歩道の強調標示、止まれの塗り直し、強調標示。

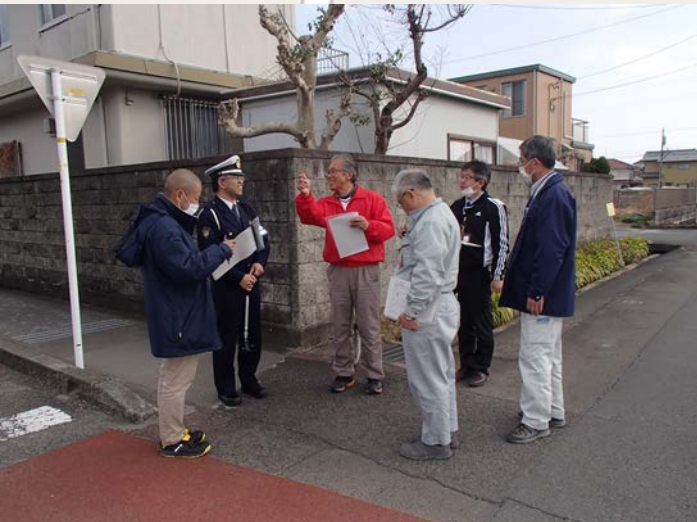
No.125  
路線名：市道3地区102号線  
市道3地区360号線  
<危険の状況>  
・車両からの見通しが悪く危険。  
<対策内容>  
・カーブミラー、止まれの設置。

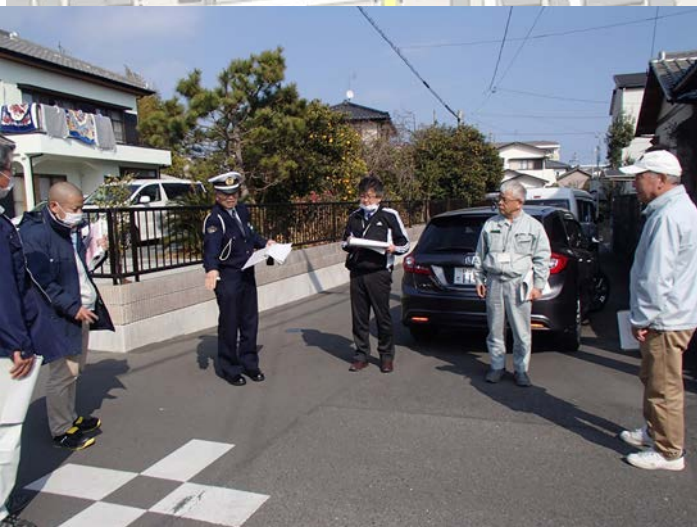
No.126

・交差する道路の幅員が同じでどちら優先かわからなく危険。

・クロスマークを修正、外側線、グリーンベルトの設置。

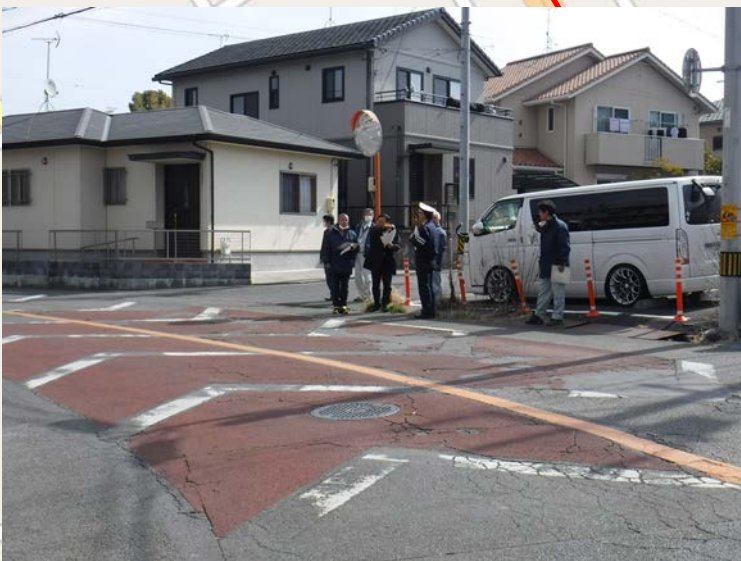
No.127

・カーブが多く車両から児童が見えにくく危険。

・外側線、減速マーク、カラー舗装の塗り直し、横断歩道の強調、グリーンベルト設置。

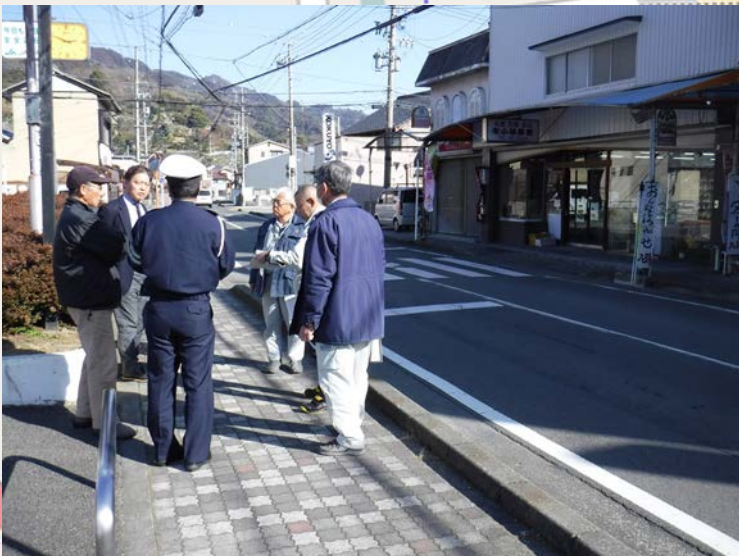
No.128  
路線名：市道内谷信濃田新町線  
<危険の状況>  
・車の通りが激しく、児童が横断するのが危険。  
<対策内容>  
・横断歩道の強調標示。

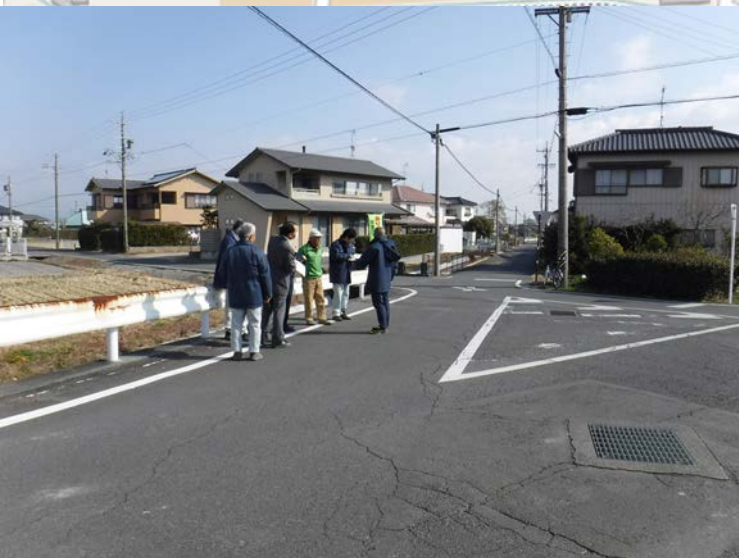
No.129  
路線名：市道4地区231号線  
市道4地区265号線  
市道4地区279号線  
＜危険の状況＞  
・交差点の形状が複雑であり危険。  
＜対策内容＞  
ゼブラ、ポストコーン、止まれの設置。

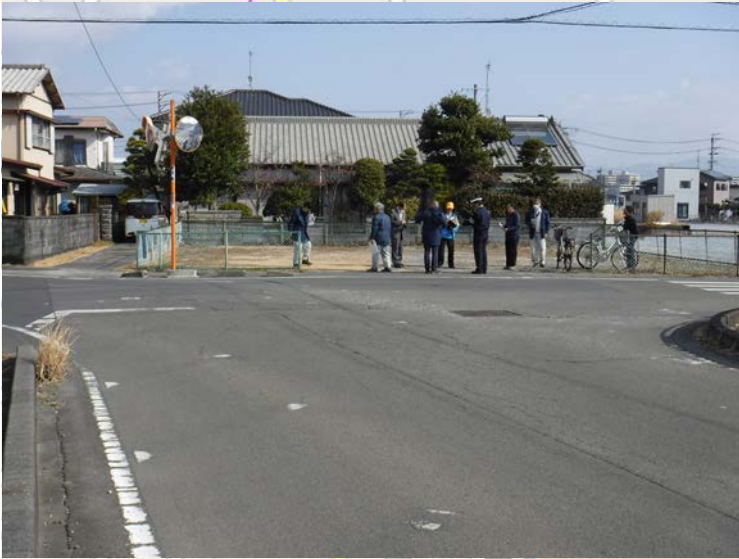
No.130  
路線名：市道内瀬戸大西町線  
市道4地区170号線  
＜危険の状況＞  
・交差点の形状が悪く危険。  
＜対策内容＞  
・止まれ、外側線、減速表示の塗り直し、止まれの設置。

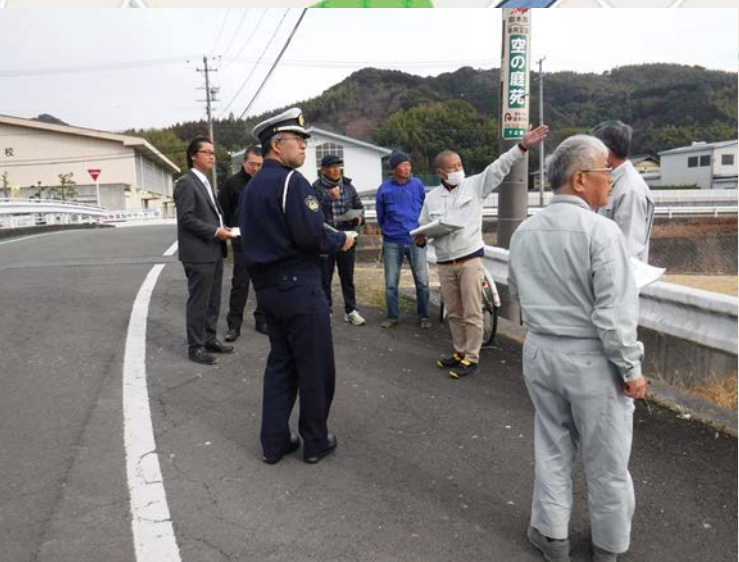
No.131  
路線名：市道横見中ノ合線  
<危険の状況>  
・ 交通量も多く、工事の迂回路になっているため危険。  
<対策内容>  
・ 止まれの設置と強調標示。グリーンベルトの設置。

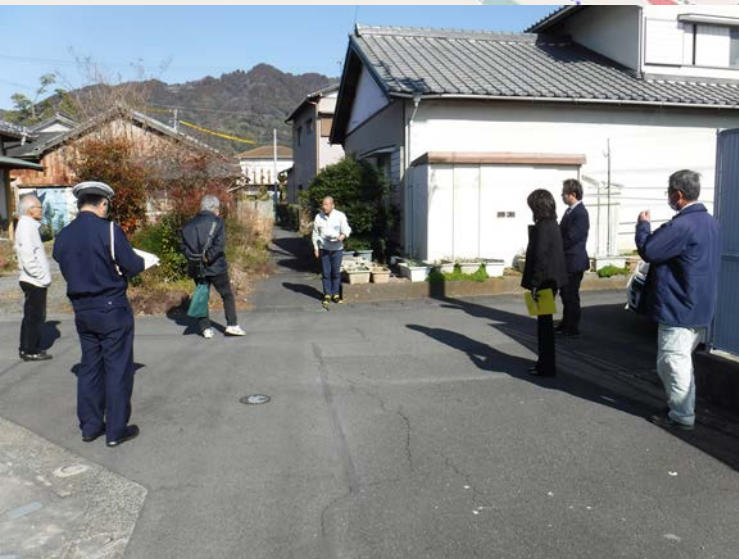
No.132  
路線名：市道内谷小川4号線  
<危険の状況>  
・車両からの見通しが悪く危険。  
<対策内容>  
・カーブミラーの設置。

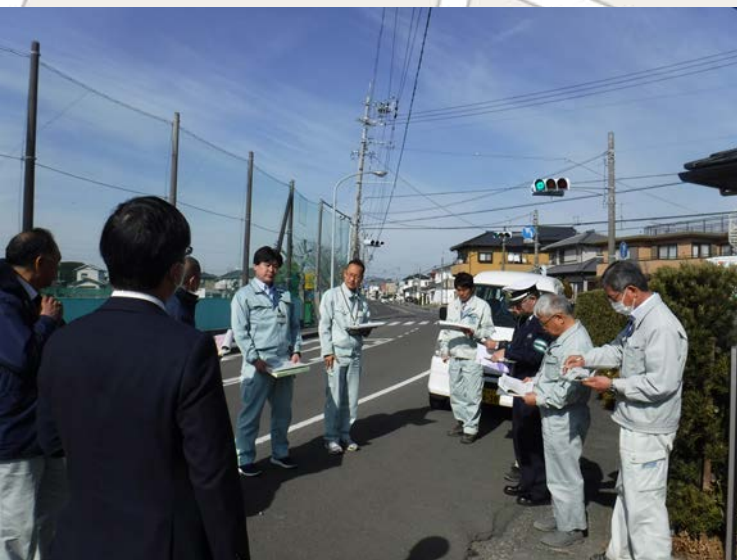
No.133

・見通しが悪く、通学児童が危険。

・交差点カラー舗装、路面表示。

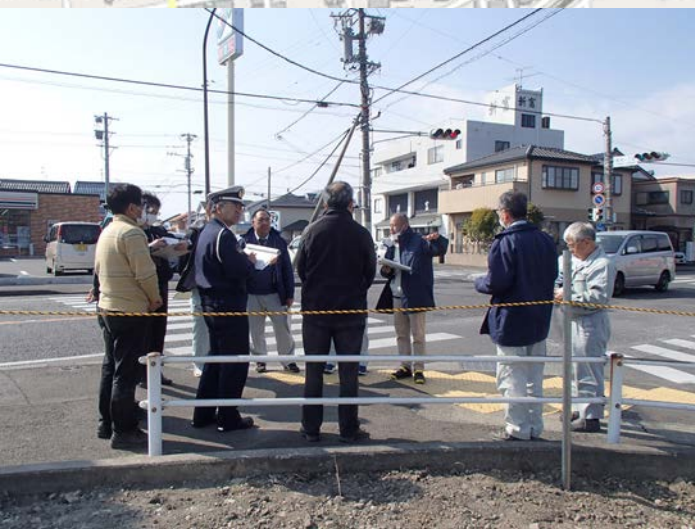
No.134

- ・幅員が狭いため右折車両をよける車が、幅寄せをしてくるため児童が危険。

- ・右折帯設置による交差点改良、歩道空間整備。

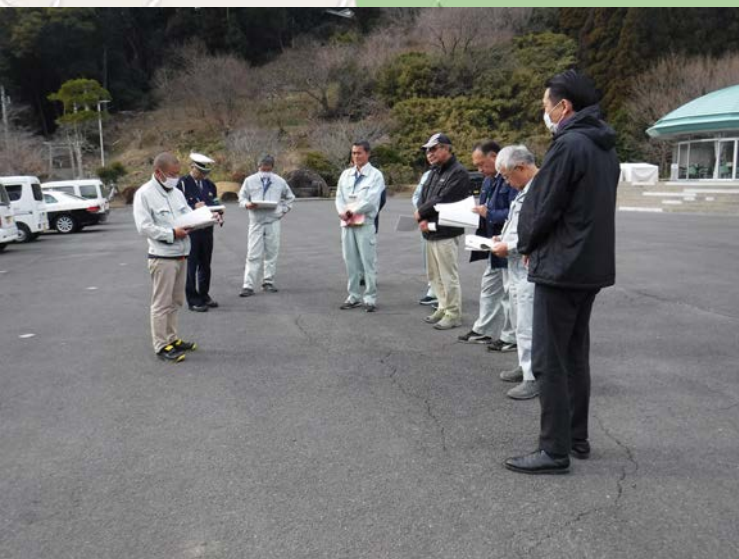
No.135  
路線名：県道藤枝黒俣線  
<危険の状況>  
・車両の通りが激しく、児童が道路を横断するに危険。  
<対策内容>  
・交差点カラー舗装、路面表示。

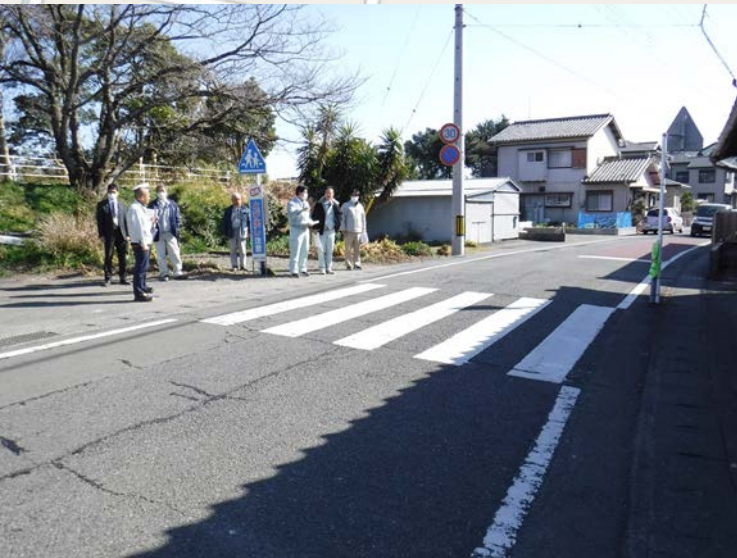
No.136  
路線名：県道藤枝静岡線  
<危険の状況>  
・道幅が狭く見通しが悪く危険。  
<対策内容>  
・横断歩道の強調、グリーンベルト設置。

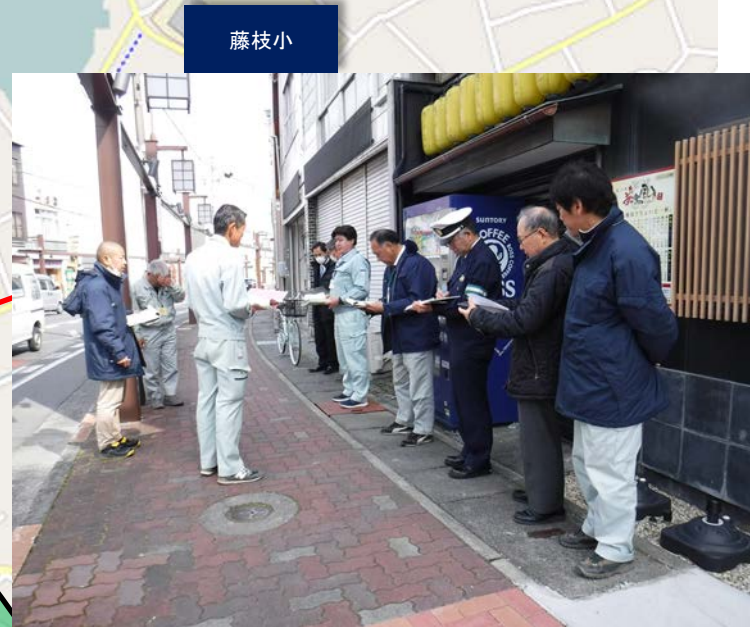
No.137  
路線名：県道藤枝黒俣線  
＜危険の状況＞  
・歩道を自転車が行き交っていて危険。  
＜対策内容＞  
・自転車通行空間の整備。

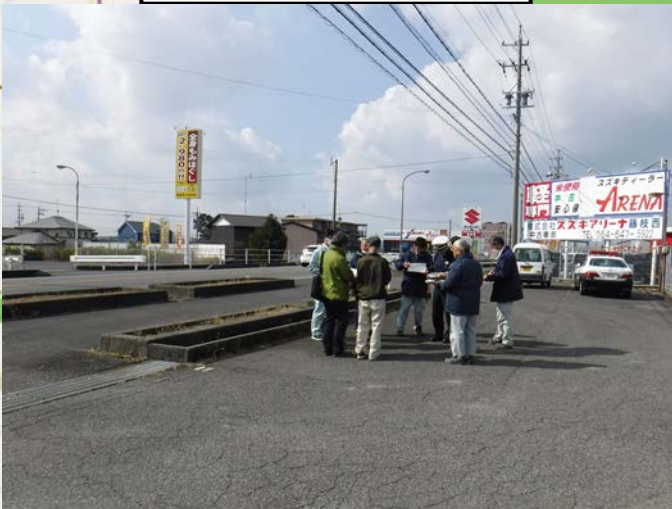
No.138  
路線名：県道島田岡部線  
＜危険の状況＞  
・歩道を自転車が行き交っていて危険。  
＜対策内容＞  
・自転車通行空間の整備。

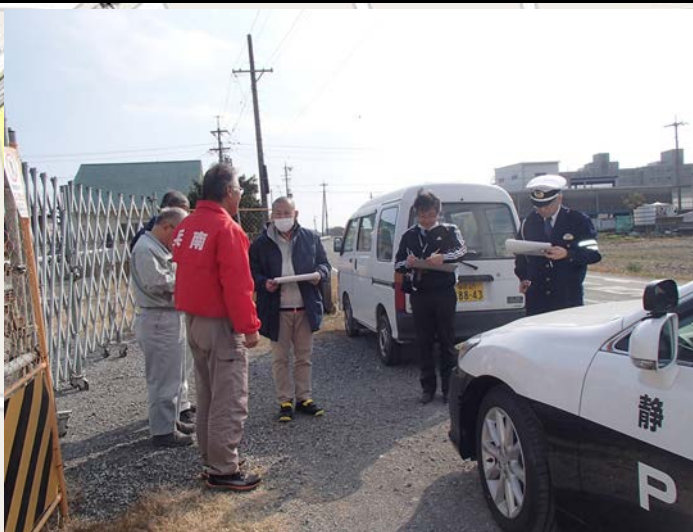
No.139  
路線名：市道前島善左衛門線  
<危険の状況>  
・歩道が整備途切れていて危険。  
<対策内容>  
歩道空間整備。

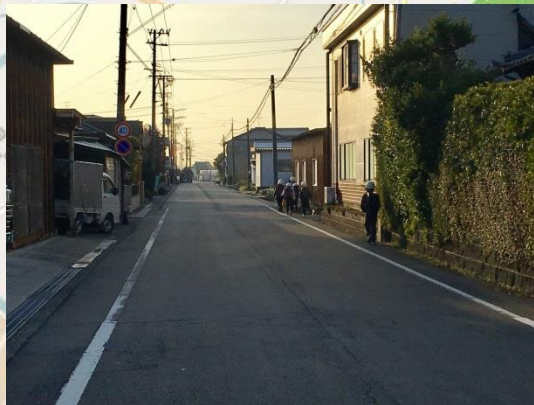
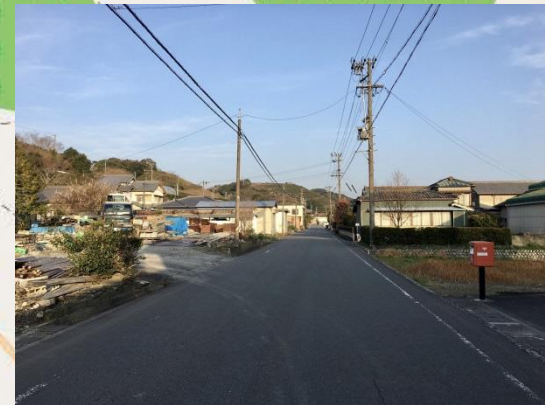
- No.140  
路線名：市道勝間田静波線  
<危険の状況>  
・歩行空間が確保されておらず、危険性が高い。  
<対策内容>  
・【学校】児童に対し交通安全指導を実施する。  
・【市道路管理者】グリーンベルトを設置する。

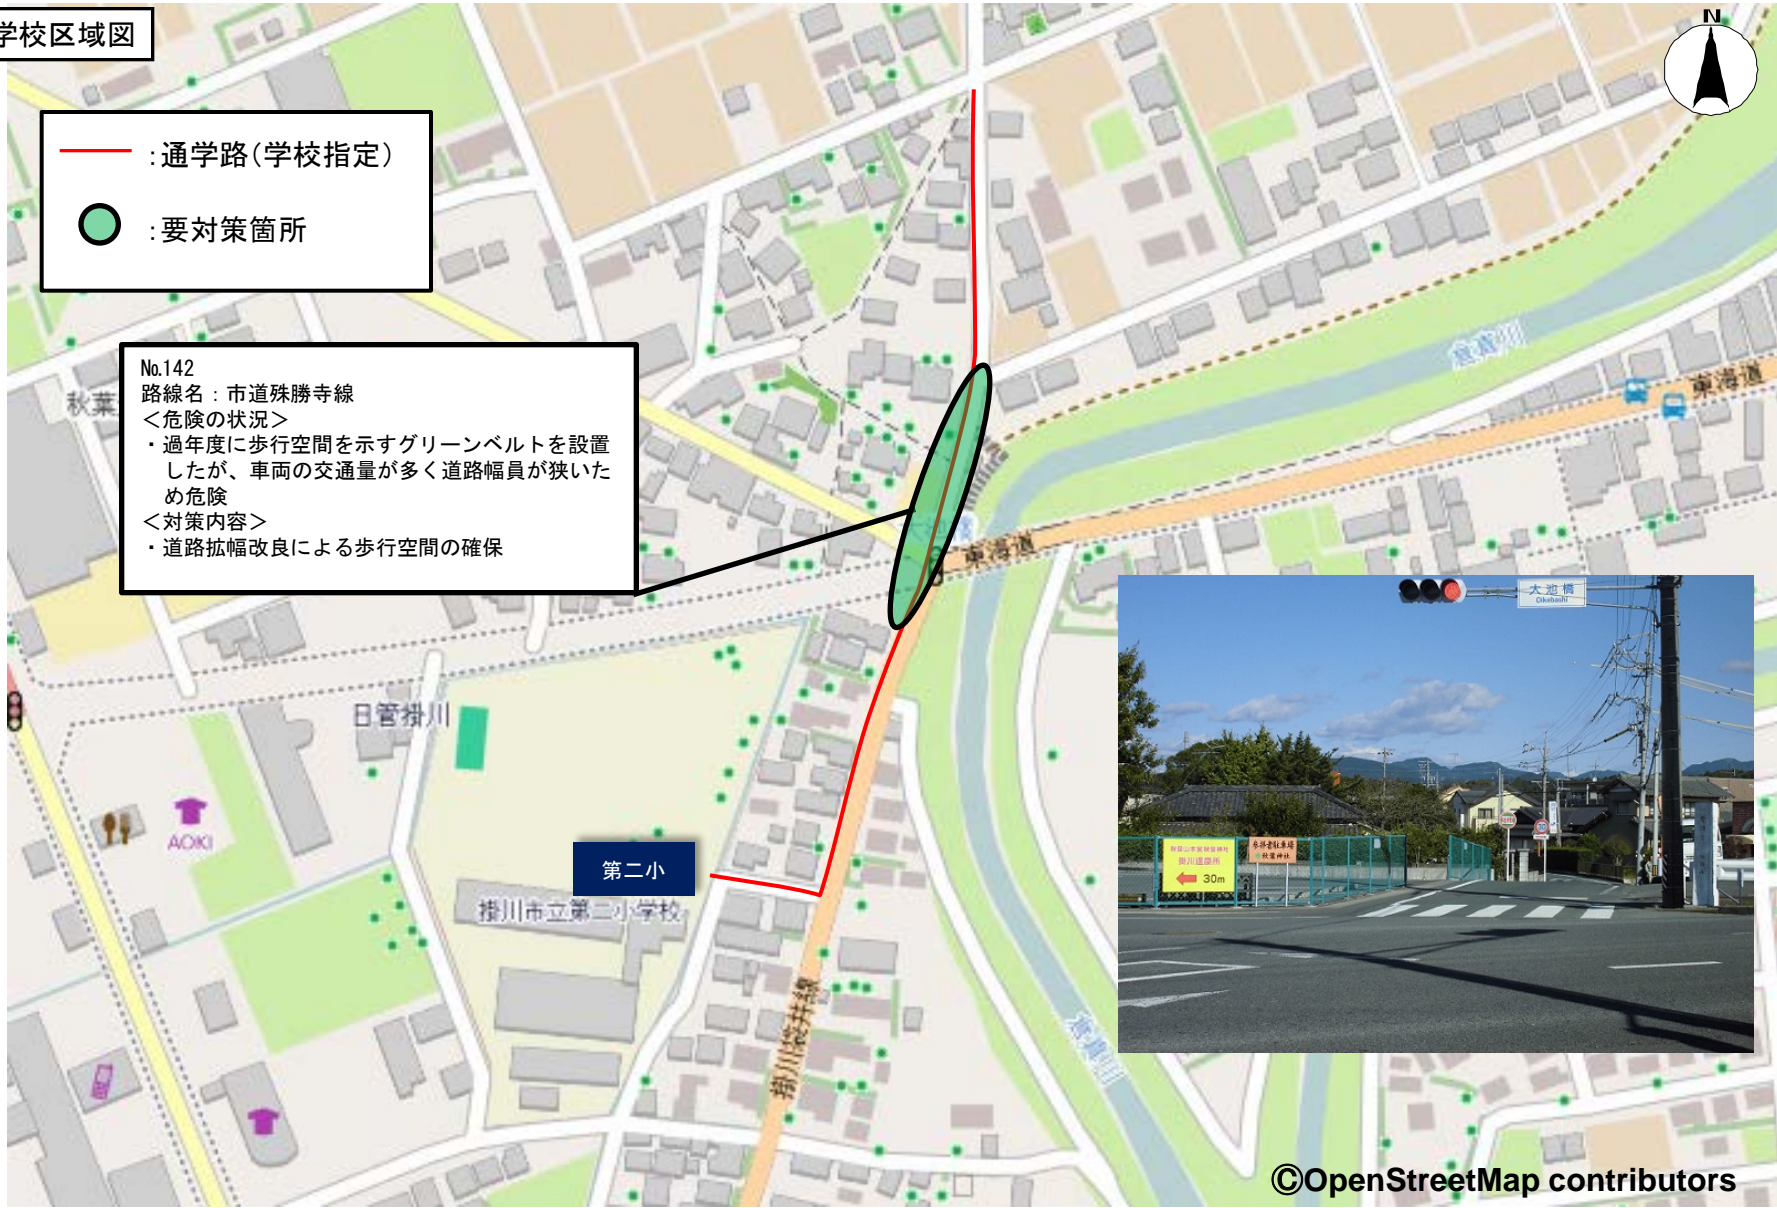
No.142  
路線名：市道殊勝寺線  
＜危険の状況＞  
・過年度に歩行空間を示すグリーンベルトを設置したが、車両の交通量が多く道路幅員が狭いため危険  
＜対策内容＞  
・道路拡幅改良による歩行空間の確保
