# 【焼津市】焼津東小学校区(H29要対策箇所)

【対策検討メンバー】焼津市学校教育課、焼津警察署、静岡県島田土木事務所企画検査課・工事第2課、焼津市くらし安全課、土木管理課、河川課、道路課

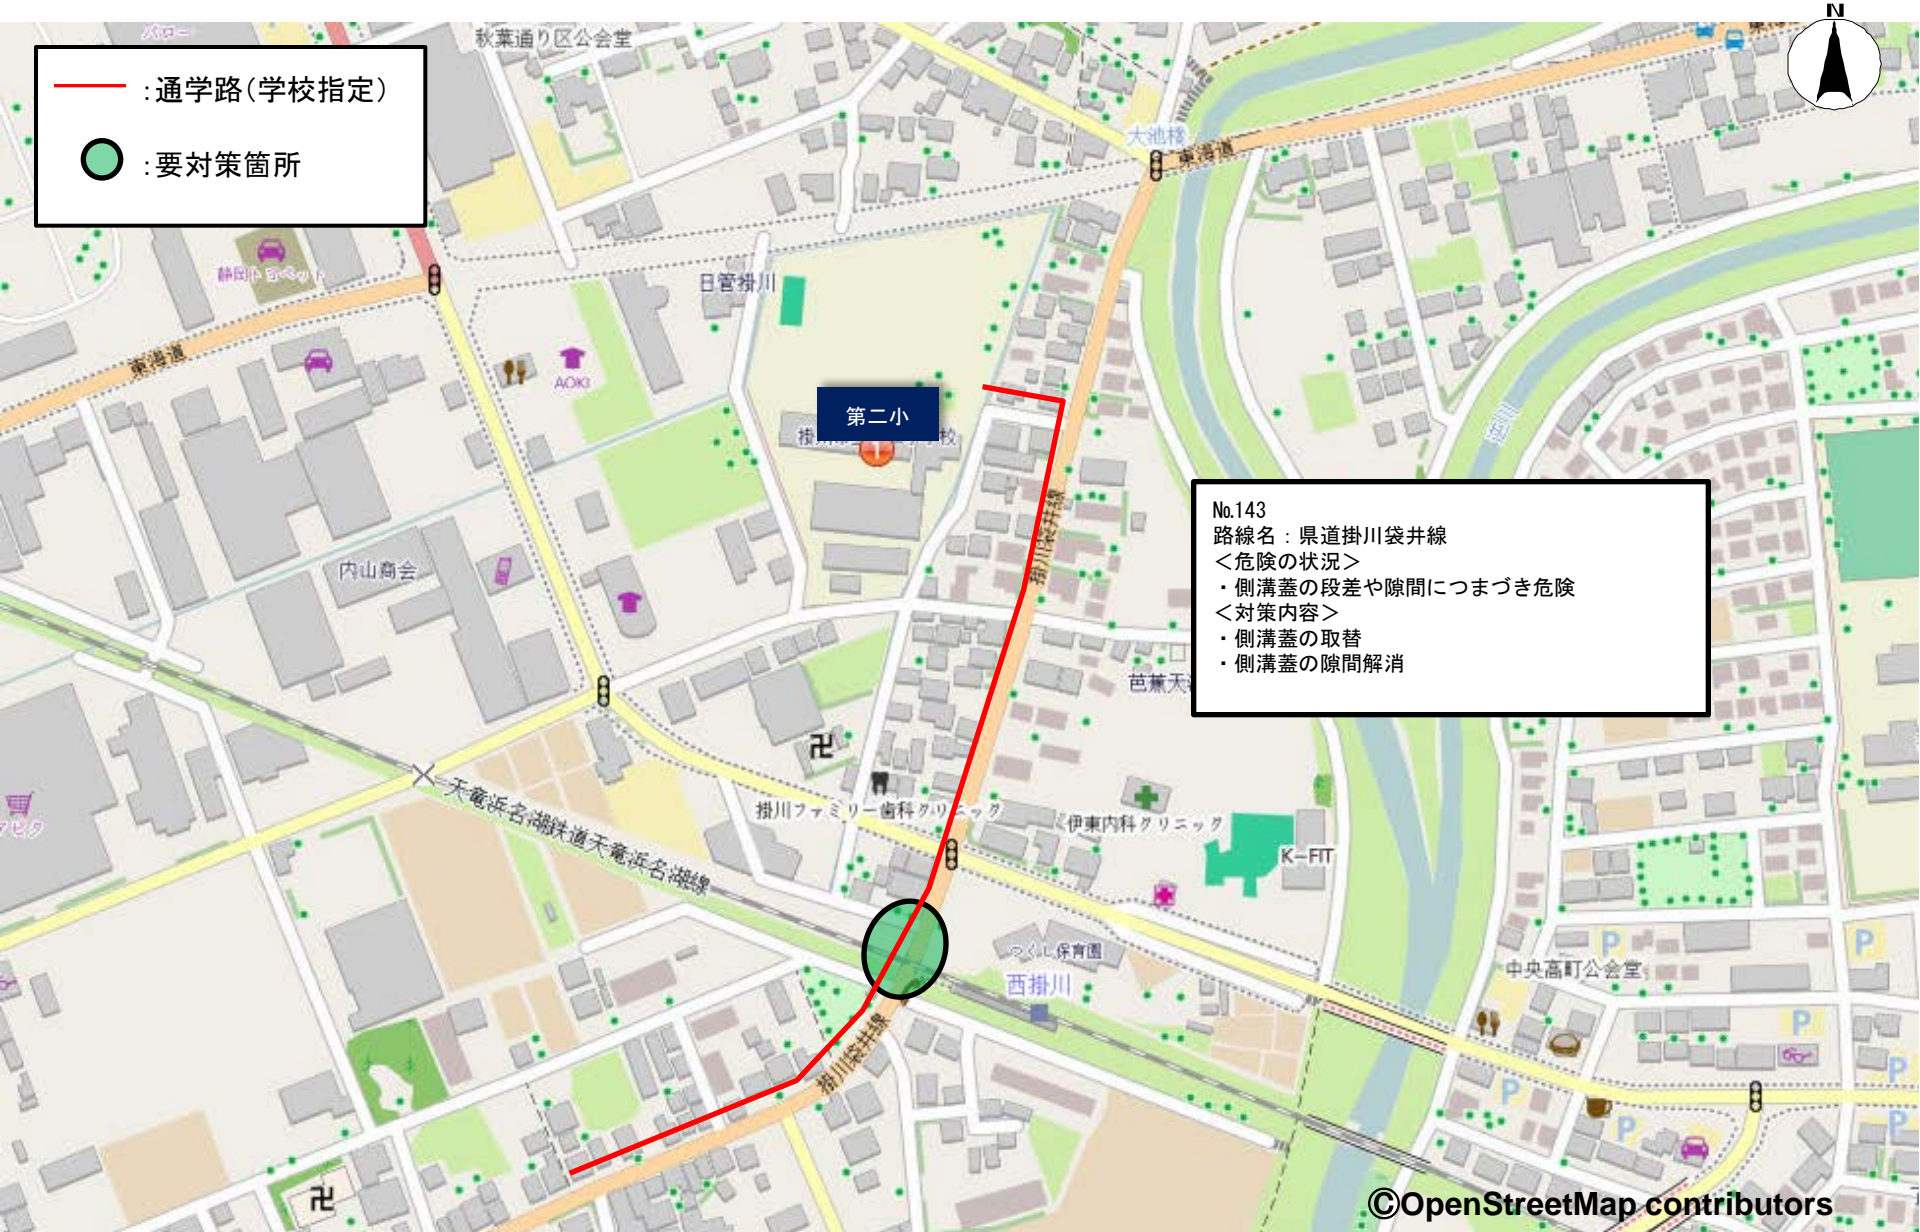
No.143  
路線名：県道掛川袋井線  
<危険の状況>  
・側溝蓋の段差や隙間につまづき危険  
<対策内容>  
・側溝蓋の取替  
・側溝蓋の隙間解消

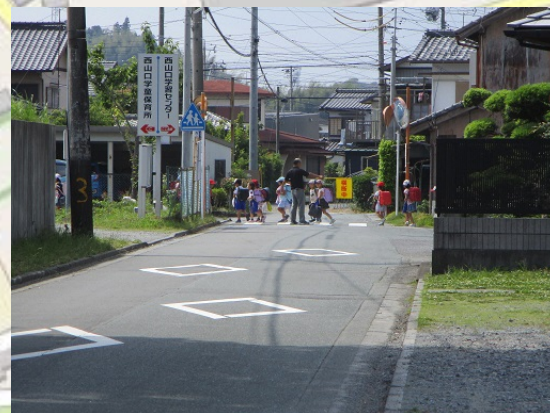
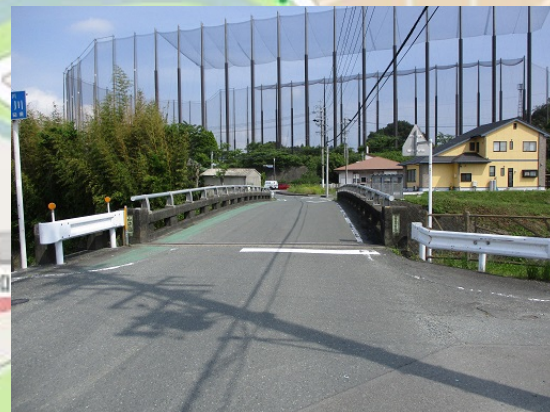
No.146

- ・過年度に歩行空間を示すグリーンベルトを設置したが、橋梁部分の幅員が狭いため歩行空間が確保できないため危険

- ・山口橋側道橋を含む道路改良により歩行空間を確保

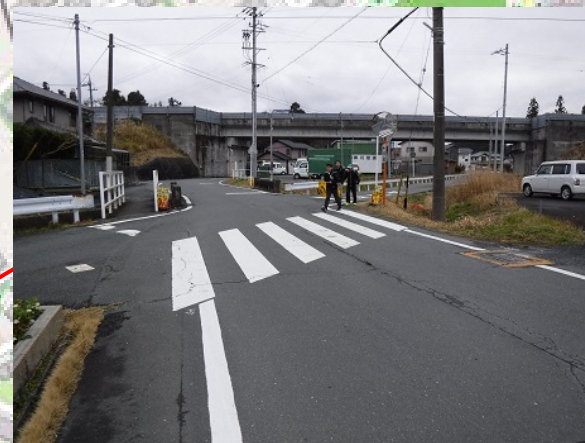
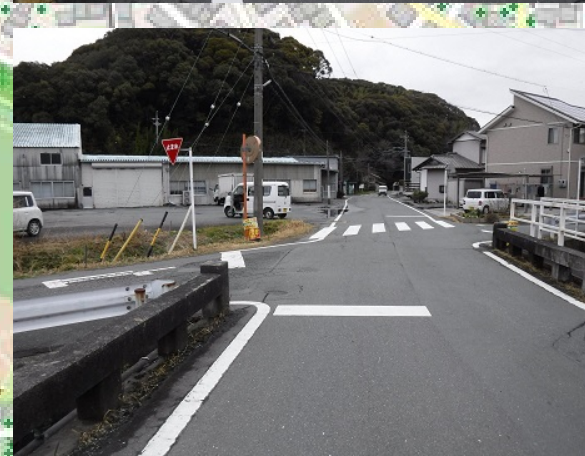
No.148

- ・道路がカーブし南北からの車両の確認が困難で危険
- ・横断歩道の前後に待避所がなく危険

- ・横断歩道待避所の設置
- ・横断歩道の角度修正を検討

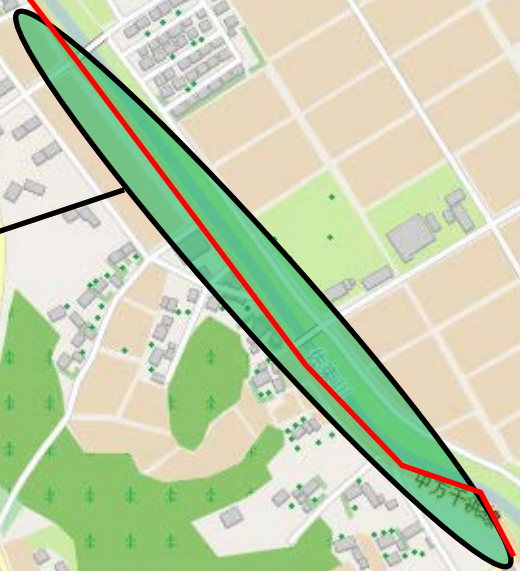
No.155  
路線名：県道中方千浜線  
<危険の状況>  
・歩行空間が整備されておらず危険  
<対策内容>  
・歩道の新設

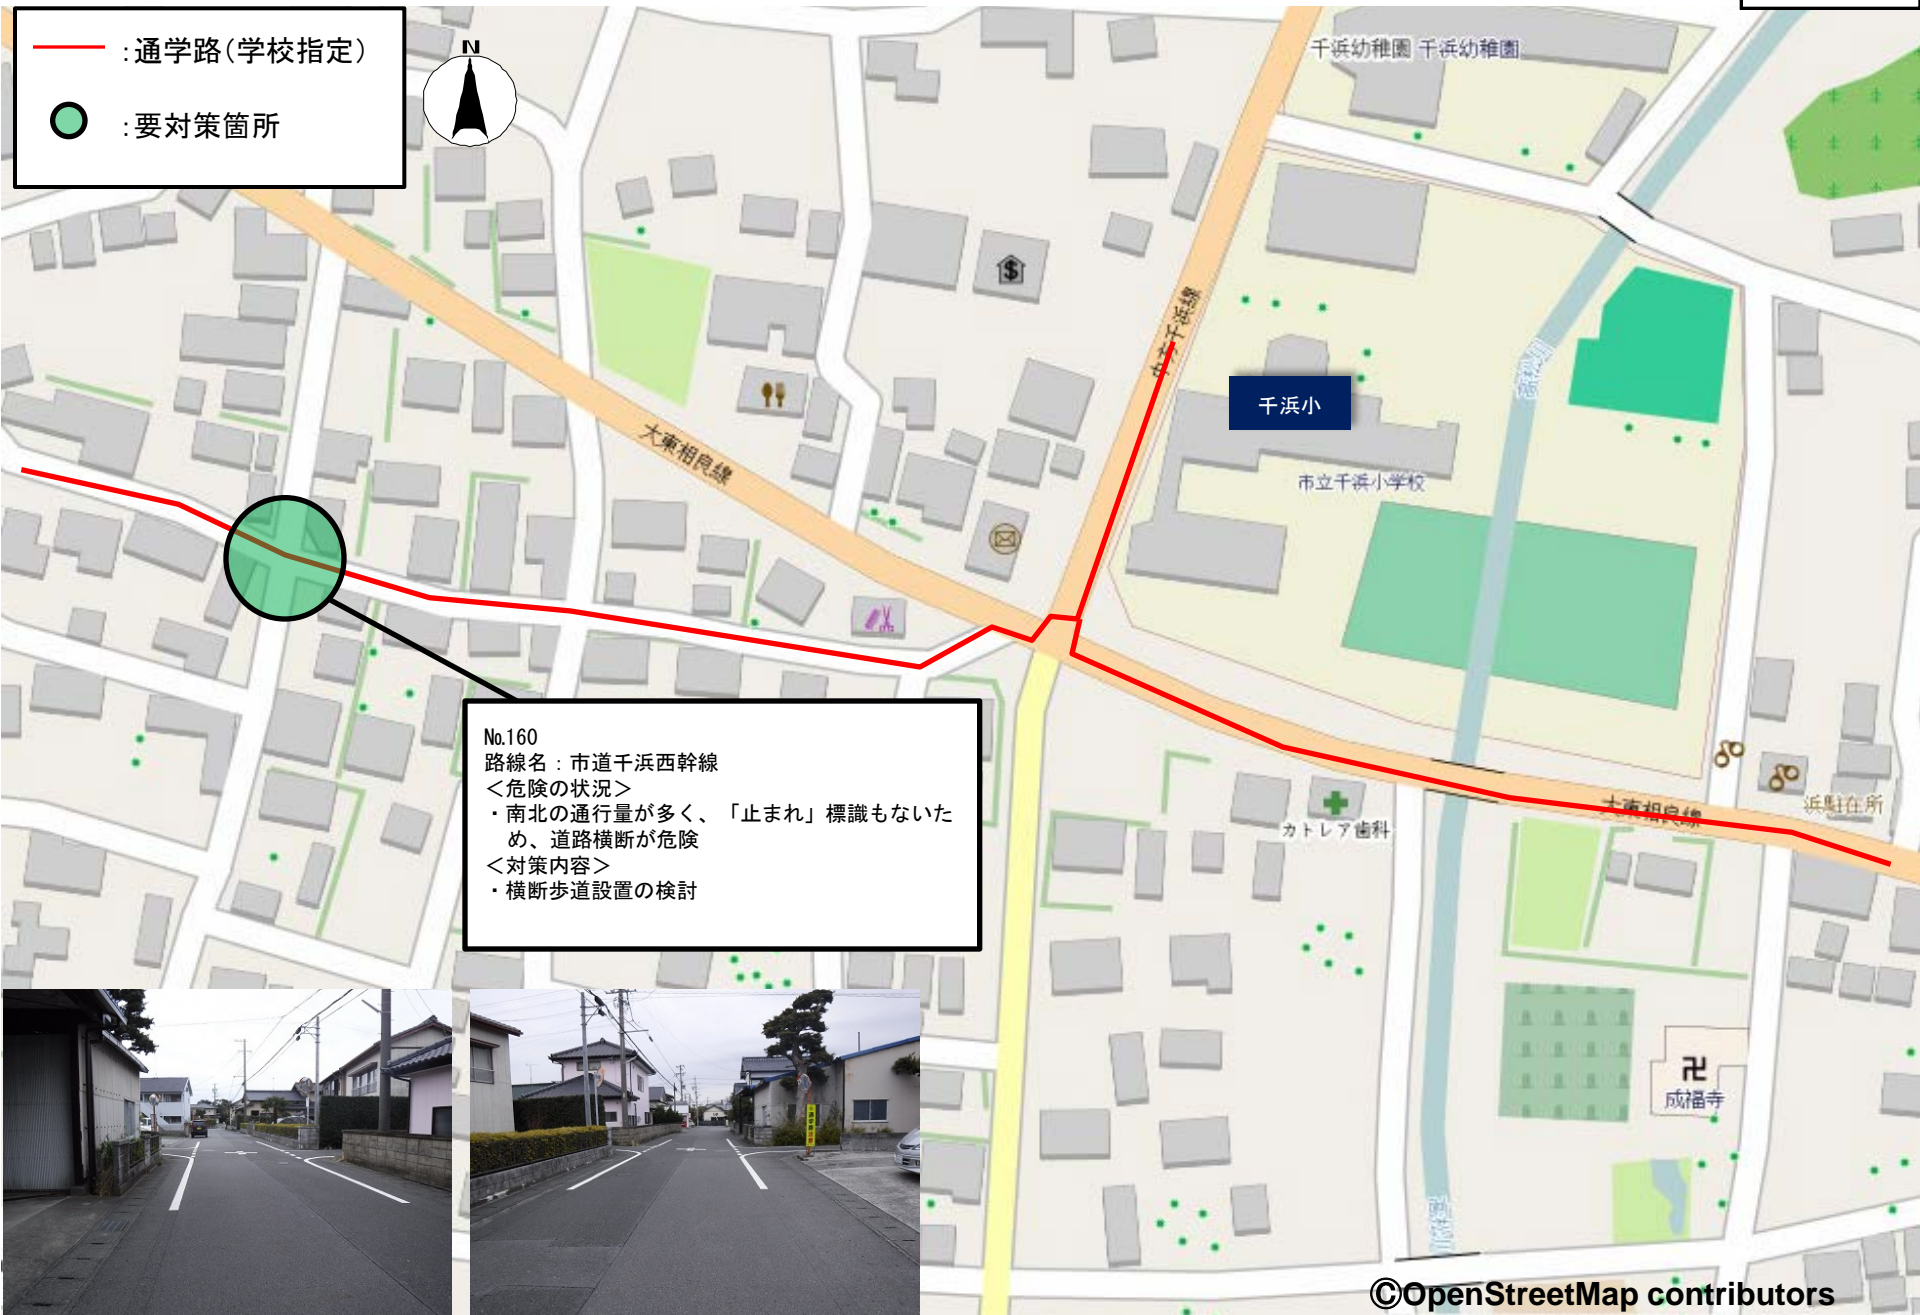
No.160  
路線名：市道千浜西幹線  
<危険の状況>  
・南北の通行量が多く、「止まれ」標識もないため、道路横断が危険  
<対策内容>  
・横断歩道設置の検討

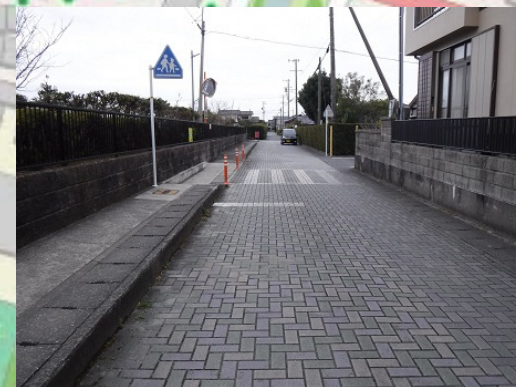
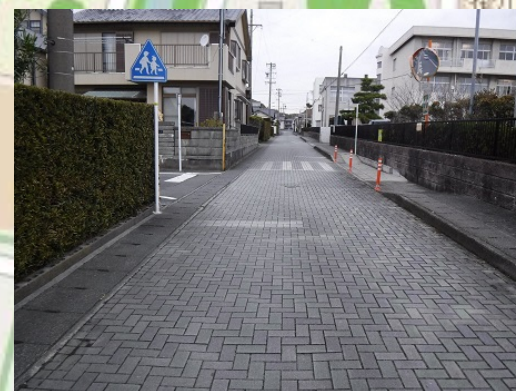
No.162

- ・カーブミラーと横断歩道があるT字路であるが宅地の囲いのため、見通しが悪く危険

- ・横断歩道、停止線の書き直しの検討(インターロッキング)

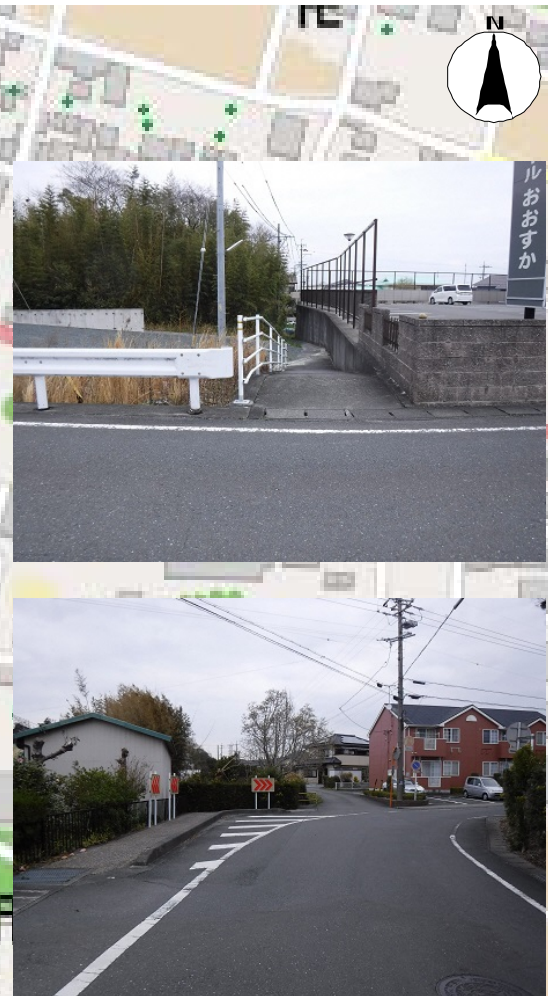
No.163

・車両の通行量が多く、歩行空間がないため危険

・グリーンベルト、区画線の位置変更

・現道の拡幅は困難であるため、並行する西大淵20号線に歩行空間を確保する。
