【下田市】朝日小学校区 (H30要対策箇所)

【沼津市】第五中学校区(H30要対策箇所)

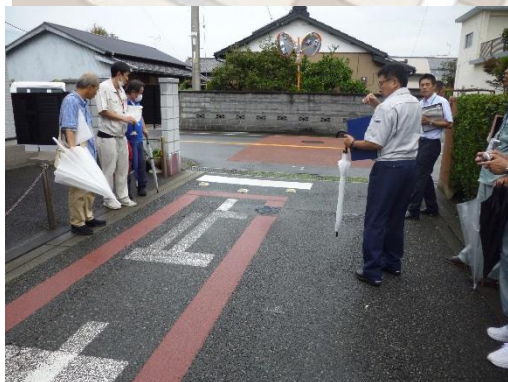
No. 3
路線名：市道2510号線
<危険の状況>
・通勤時の車両の出入りが多く危険である。
<対策内容>
・【自治会】歩行者用カーブミラーの設置
・【警察】時間帯規制の検討

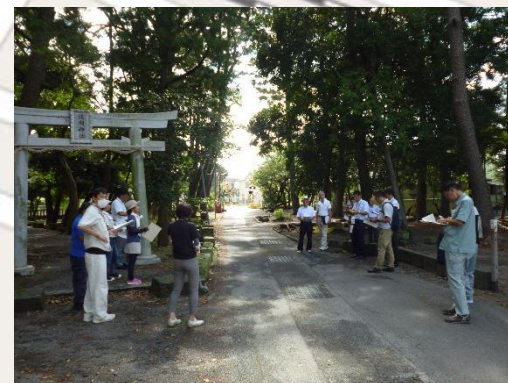
No. 8
路線名 : 市道2173号線
<危険の状況>
・道幅が狭くなる箇所があり、車両が進入してくると危険である。
<対策内容>
・【市道路管理者】路面標示の設置、道路の拡幅

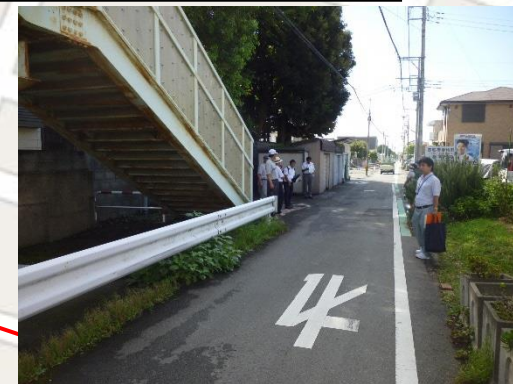
No.10

路線名 : 市道2110号線

<危険の状況>

・道路横断時、横断歩道もなく危険である。

・【学校】児童への通学の指導

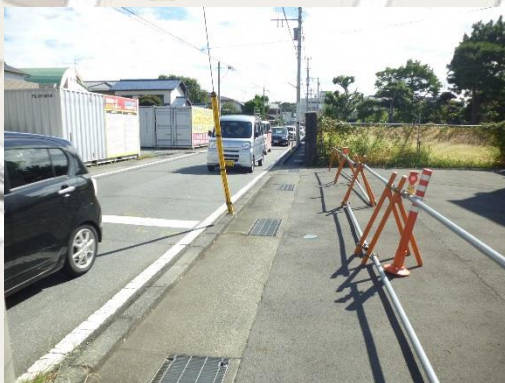
No.9

路線名 : 市道0204号線

<危険の状況>

・交通量が多く路側帯も狭いため危険である。

・【市道路管理者】道路拡幅、歩道の設置

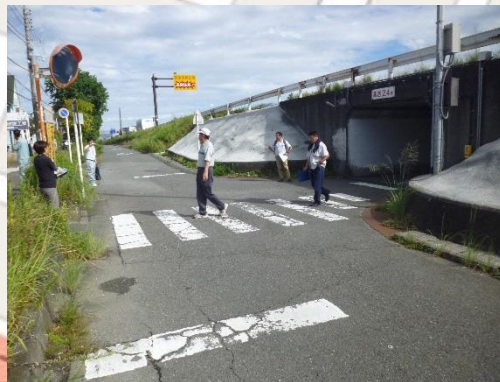
No.11
路線名：国土交通省所管道路
<危険の状況>
・自転車や車両の通行が多く見通し悪いため危険である。
<対策内容>
・【警察】横断歩道、停止線の塗り直し
・【市担当課】自転車マナーについて街頭指導

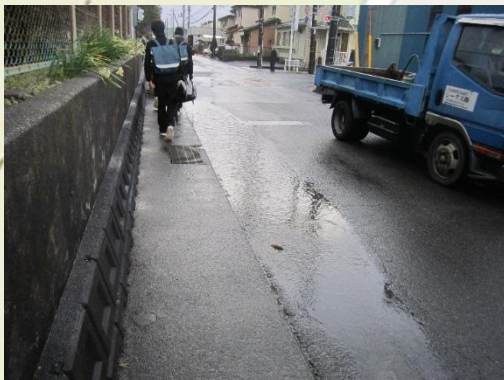
No.12
路線名：市道2330号線
<危険の状況>
・車両の通行が多く歩道、外側線もなく危険である。
<対策内容>
・【市道路管理者】外側線、グリーンパルトの設置

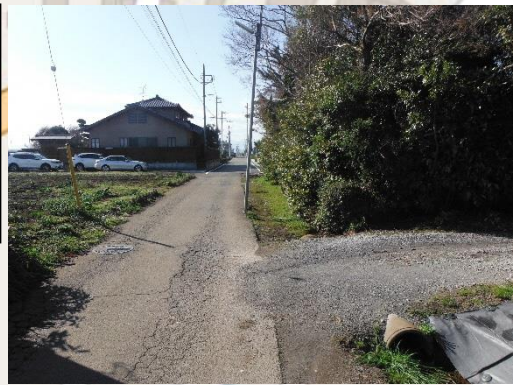
No.14
路線名：市道2029号線
＜危険の状況＞
・児童の歩行空間が狭く、また車両の通行台数も多く危険である。
＜対策内容＞
・【市道路管理者】道路拡幅、路面標示の設置

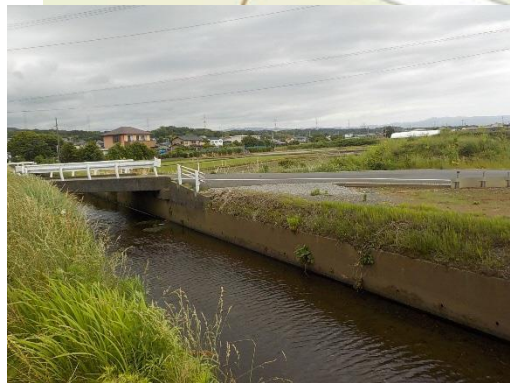
No.13
路線名：市道0115号線
＜危険の状況＞
・歩道が未整備で橋梁部で幅員が狭くなっており危険である。
＜対策内容＞
・【市道路管理者】道路拡幅、歩道の設置
