第3章 地形・地質詳細と盛り土履歴

3.1 地形

3.2 地質

3.3 盛り土履歴調査

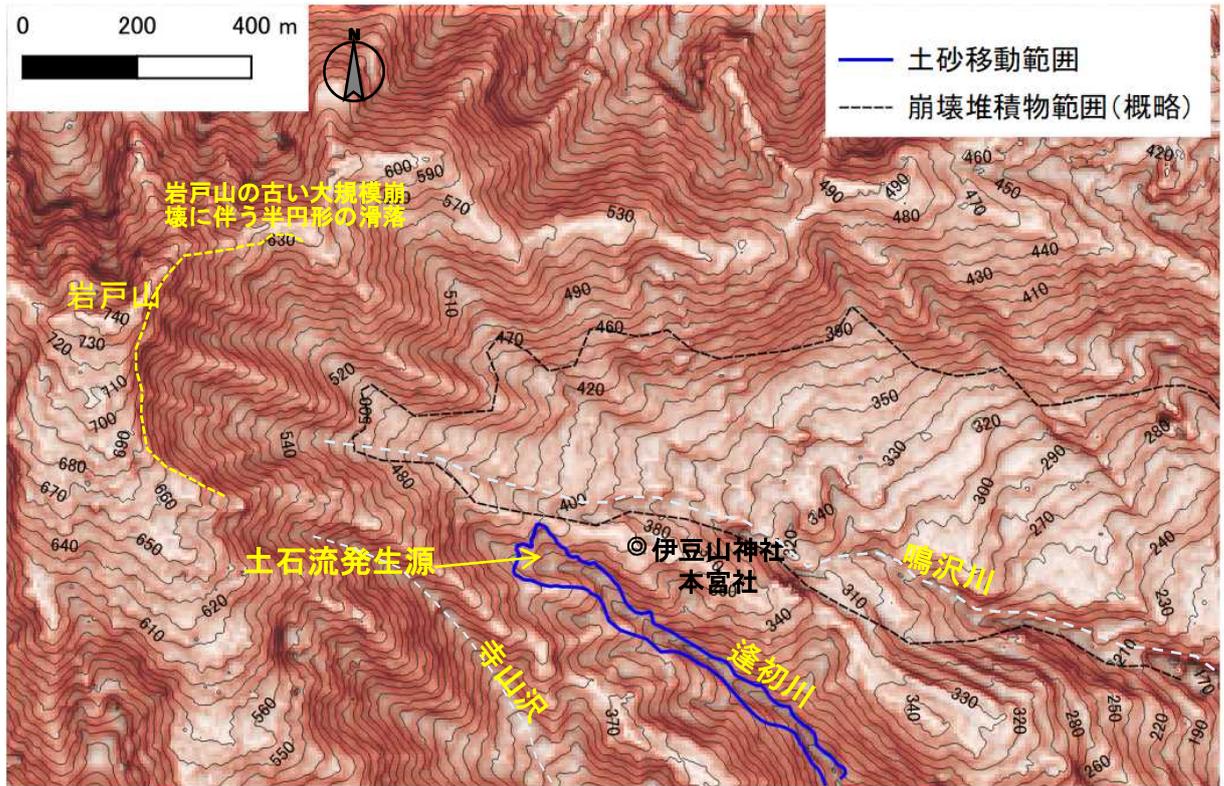
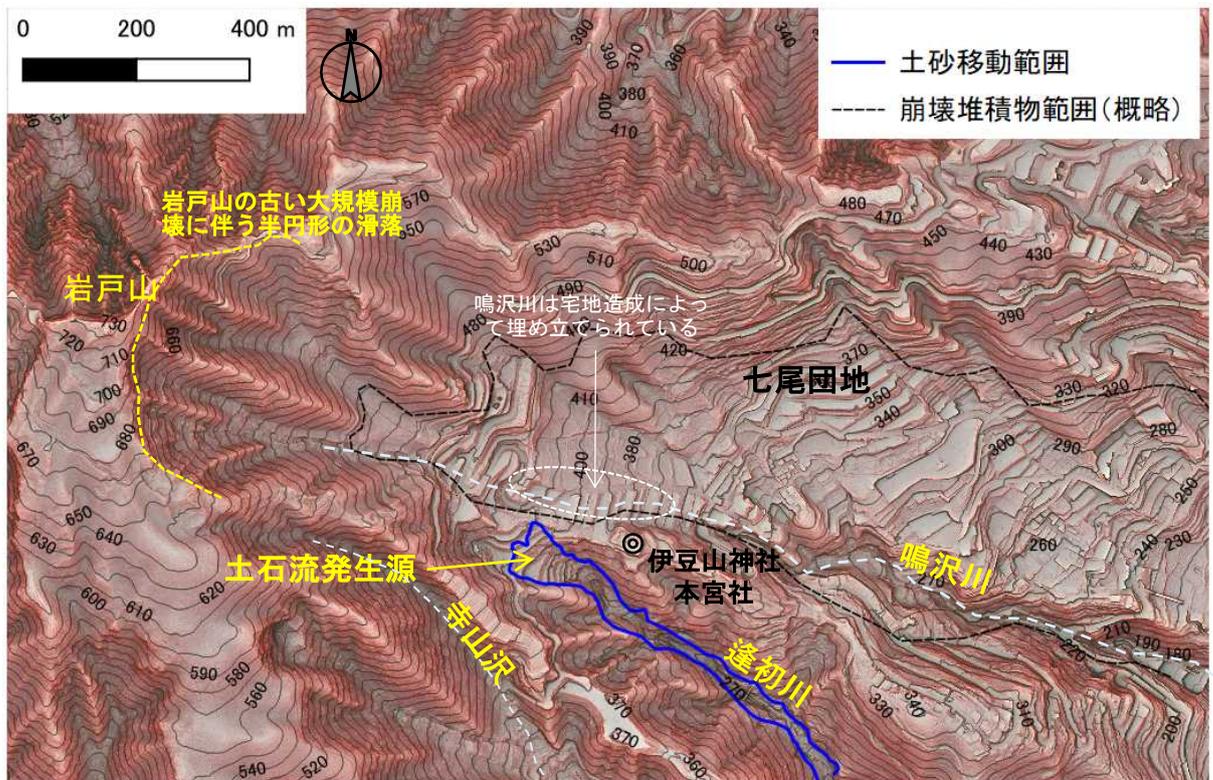
図 3-2 逢初川源頭部周辺の地形

地形改変が行われる前の 1967 年と、地形改変後の 2019 年の地形を図 3-2 に示す。1967 年の図は過去の空中写真から写真計測により作成したため樹木下の地盤標高を計測できておらず、微細な地形の表現力は劣るが、造成前の地形を概ね把握できる^(注)。一方で航空レーザ計測データから作成した 2019 年の図は樹木下の地形も詳細に表現できている反面、大規模な造成が行われた後であるため造成前の地形は把握しにくい。両者を使用して地形概況を述べる。

鳴沢川の上流部は、伊豆山神社本宮社の位置する尾根との境界部において、大規模崩壊堆積物が作る緩斜面が侵食されて形成された溪流である。鳴沢川の上流部の谷地形は、1967 年の地形で見て取れるように元々浅いが、宅地造成によって 2019 年時点では埋め立てられている。

逢初川は、兩岸を高い尾根に挟まれた V 字谷であり、鳴沢川とはかなり様相を異にしている。1967 年の地形を見ると、岩戸山からの大規模崩壊堆積物が尾根を越えて逢初川に堆積したかどうかは判断しにくい。少なくとも現状において、1967 年時点の地盤に相当する位置に岩盤が露出していることが現地踏査で確認できることから、1967 年時点で逢初川流域内に崩壊堆積物はほとんどなかったと考えられる。

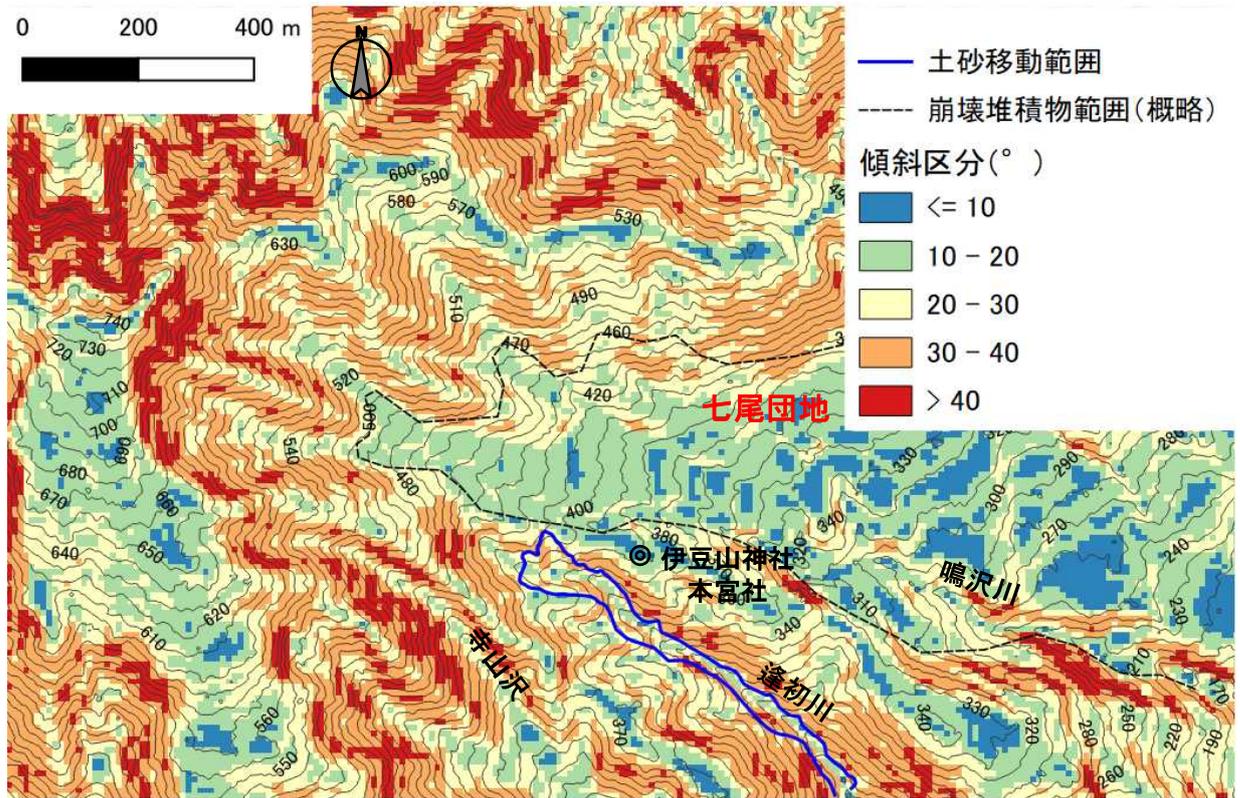
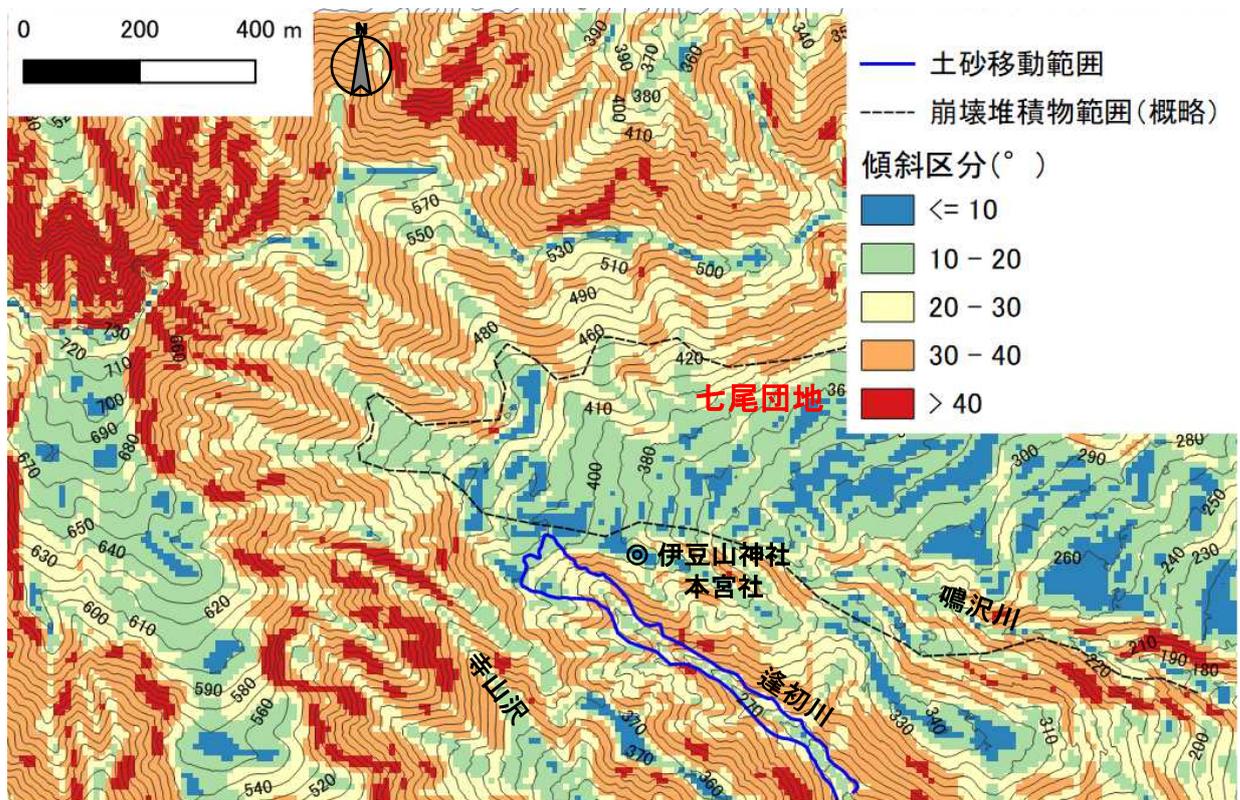
図 3-3 逢初川源頭部周辺の傾斜区分

岩戸山の東斜面には大きな半円形の滑落崖が見られ、その下流が広い緩斜面（図 3-3）となっていることから、この緩斜面は古い（約 6.6 万年前、後述）大規模崩壊による堆積物と判断される。この大規模崩壊による堆積物は 5 万分の 1 地質図幅「熱海」における Sd（山地緩斜面堆積物、図 3-5）に対応する。地質図による Sd の範囲を参考に航空レーザ計測による詳細な地形図により判読した当該堆積物の範囲を「崩壊堆積物範囲（概略）」として各図面に示す。七尾団地はこの緩斜面上に造成されたものである。一方、伊豆山神社本宮社のある尾根や、それより東の各尾根は、これら緩斜面に比べ標高が高くなっているという状況から判断して、堆積物に埋められずに残った、緩斜面を作った大規模崩壊よりも古い時代に形成された尾根であると考えられる。

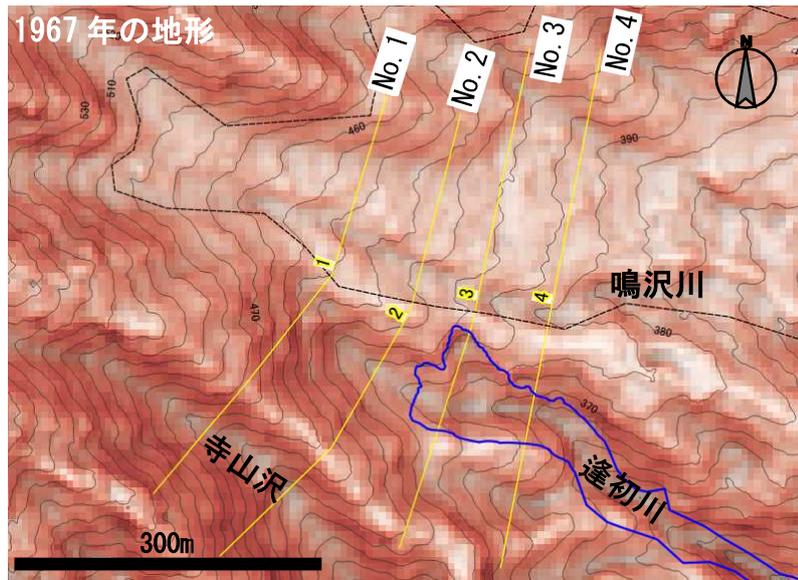
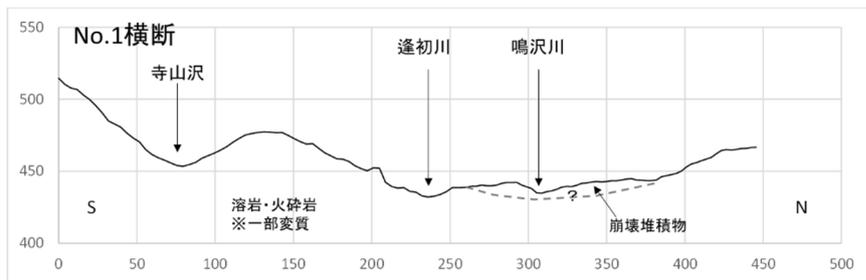
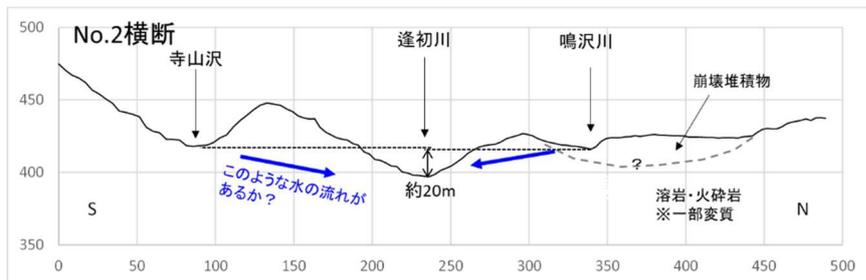
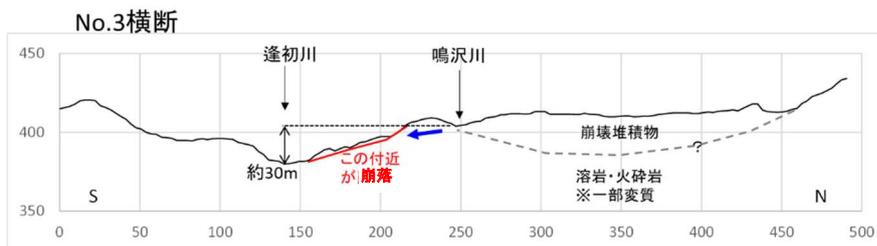
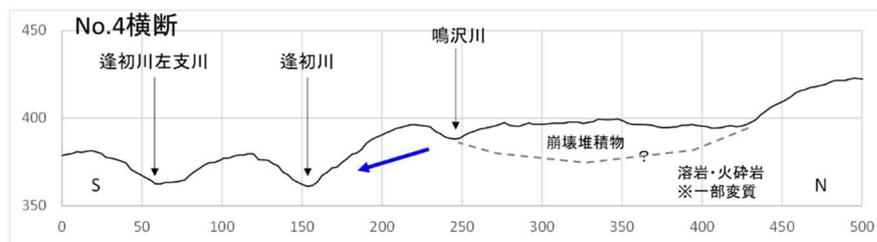
図 3-4 1967年地形による横断図（下流から見た図）

図 3-4 には、1967 年の地形データによる、逢初川を中心とした横断図（一部、推察される内部構造を含む）を示す。鳴沢川と比べると、測線 No. 2 以下では逢初川の方が急激に深くなっており、No. 3 では溪床の標高差が 30m 程度に及んでいる。また 1 本南側の溪流（寺山沢）と比べると、測線 No. 1 と No. 2 では逢初川の方が 20～30m 程度溪床が低い。逢初川は狭い流域面積しか持たないにも関わらず、逢初川が周囲の谷よりも相対的に深い谷地形であることは、逢初川に地下水等が集中しやすい事を示唆している。

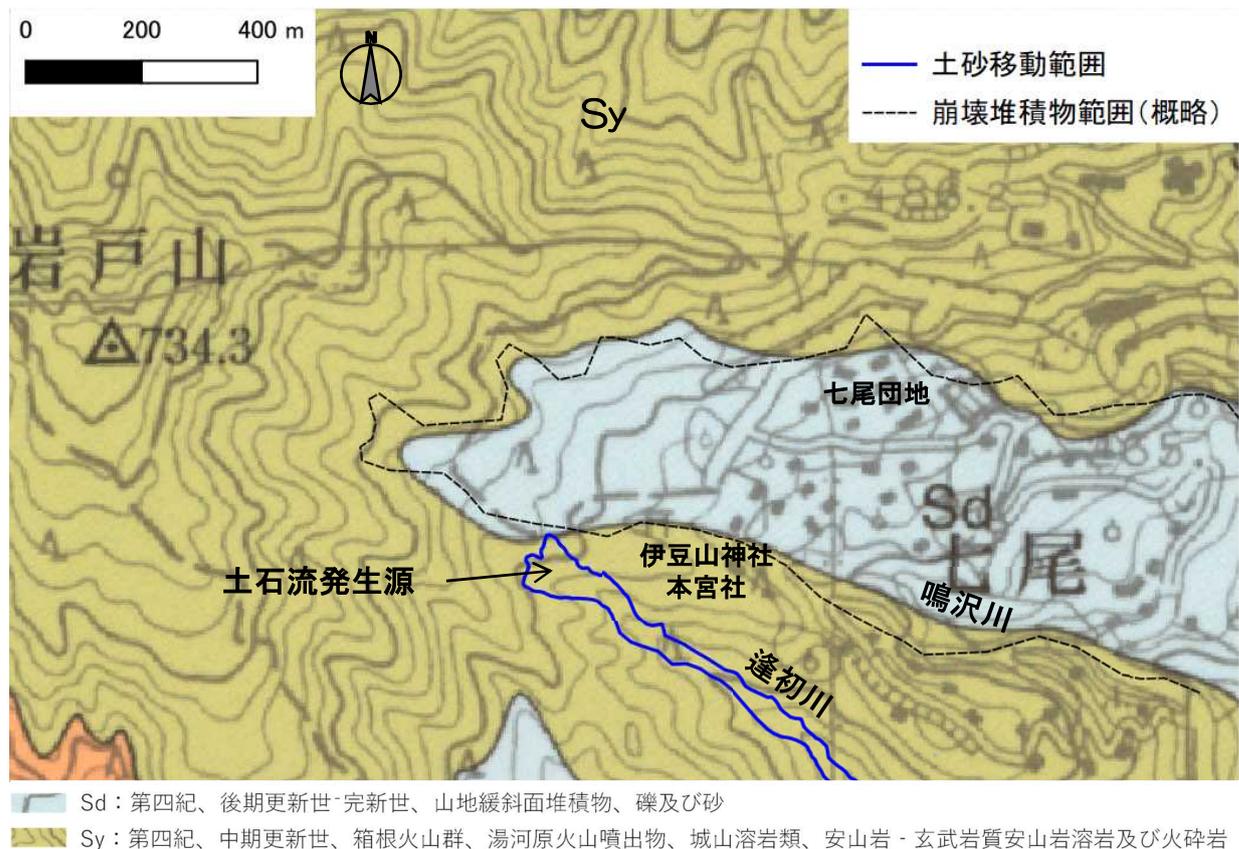
図 3-5 逢初川源頭部周辺の地質（5万分の1地質図幅 熱海）

地質図（産業技術総合研究所 5万分の1地質図幅「熱海」）を図3-5に示す。崩落地周辺にはSy（安山岩－玄武岩質安山岩溶岩および火砕岩）とSd（山地緩斜面堆積物、礫及び砂）が分布する。

Syは約40～30万年前の火山岩類で、緻密な¹溶岩と、溶岩と同質な火砕角礫岩及び凝灰角礫岩から成り、部分的に変質作用²を受けている（地質図幅「熱海」）。溶岩と火砕岩（火砕角礫岩および凝灰角礫岩）が互層し、緻密な溶岩部分に比べ風化を受けやすい火砕岩部分が風化や変質作用を受け粘土化することは、伊豆箱根地域の中期更新世の陸上火山では一般的に見られる。

Sdは礫の最も長い直径が数～十数cm程度の円－亜角礫³で構成される粒子の大きさが揃った礫層で、鳴沢川の現河床より標高の高い場所に緩斜面を形成している。層厚は地域によって異なるが、50mは越えない（地質図幅「熱海」）。逢初川の北側に分布するSdは七尾付近の緩斜面を作っている。この緩斜面を作るSdは、上述した岩戸山の大规模崩壊堆積物と判断される。Sdは七尾の標高310m付近において東京箱根軽石に伴う火砕流堆積物に覆われることから、七尾周辺の緩斜面を作る崩壊堆積物は東京箱根軽石の年代である約6.6万年前より古い時代に形成された可能性が高い（地質図幅「熱海」）。図3-5で示した「崩壊堆積物範囲（概略）」は、5万分の1地質図幅「熱海」のSdを参考にしつつ、航空レーザ計測による詳細地形を判読して微修正したものである。

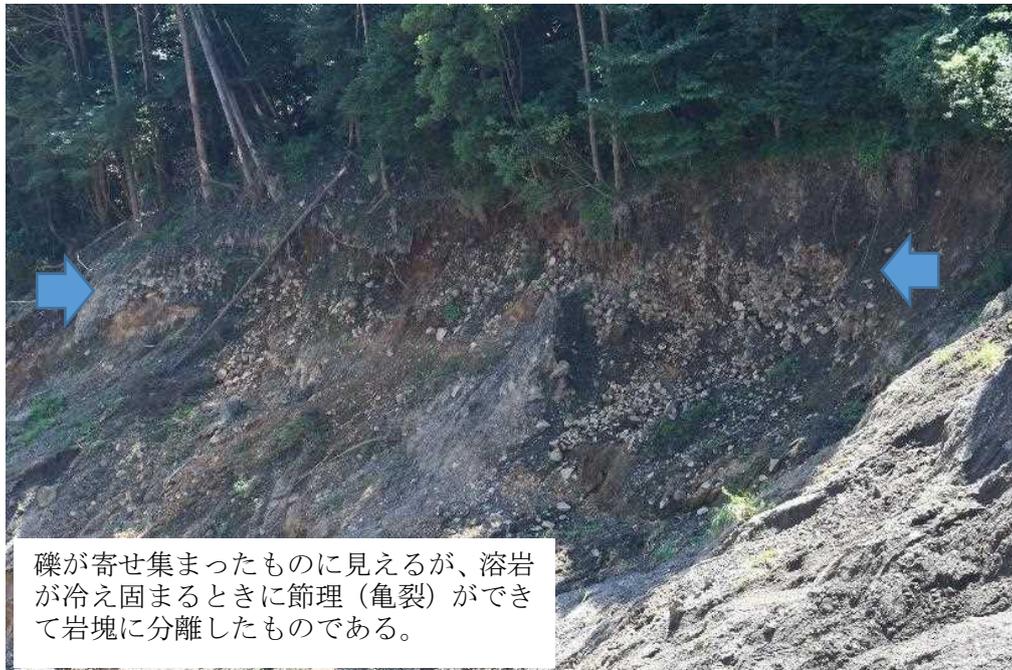
図 3-6 冷却節理等が発達した溶岩（崩落地南壁）

逢初川で崩落面などに露出した地盤を確認した結果によれば、崩落箇所における Sy に相当する部分は節理（亀裂）の発達した溶岩（図 3-6）と赤褐色の火砕岩からなり、それらが互層している。火砕岩のほとんどは風化や変質により粘土化していた（図 3-7、図 3-8）。

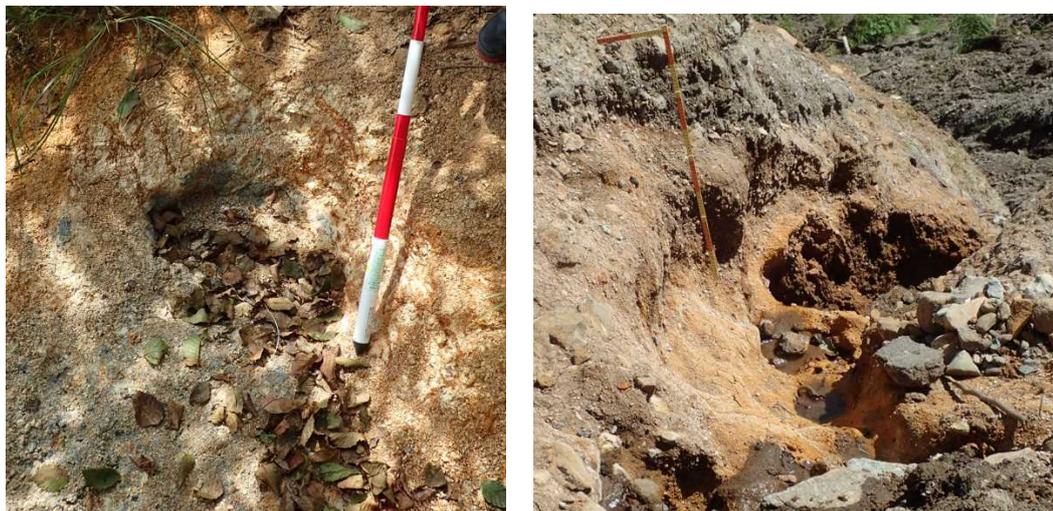
図 3-7 風化・変質した溶岩または火砕岩（赤褐色部）

（左：尾根上、右：崩落地底部）

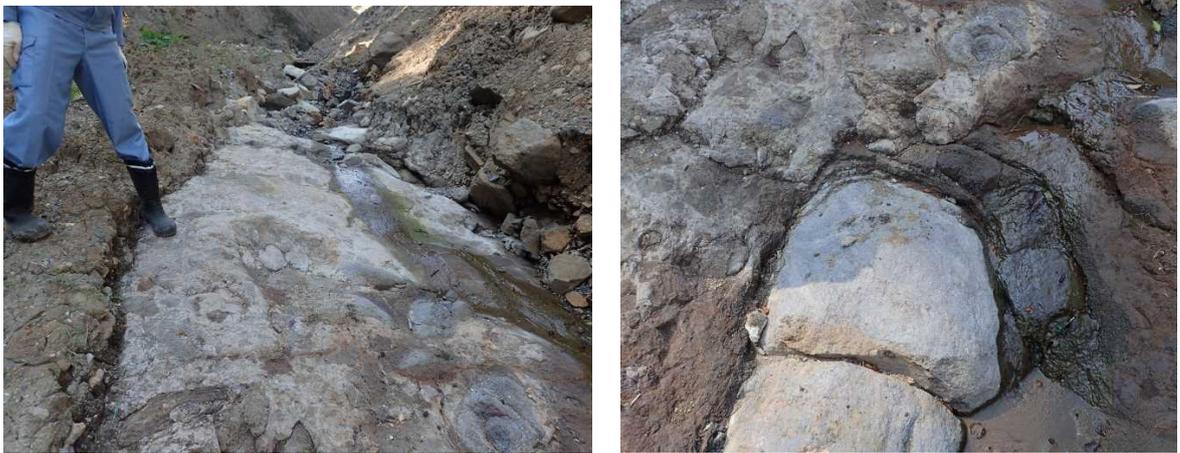
図 3-9 風化・変質を受けていない比較的堅固な安山岩（砂防堰堤よりも下流の溪床）

逢初川上流部の溪床には一部、比較的堅固な（ただし破碎・風化はしている）安山岩質溶岩が露出していた（図 3-9）。

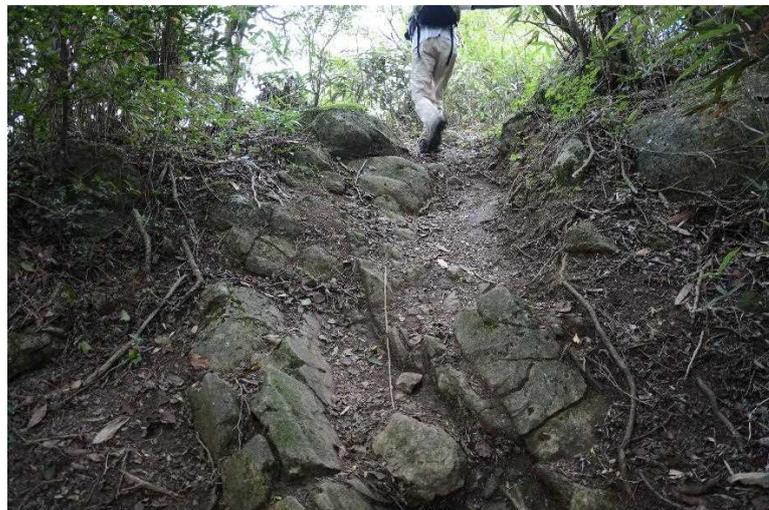
図 3-10 岩戸山山頂付近に分布する風化の程度が低い溶岩（Sy）

また、同様の溶岩は崩落地の上部にあたる岩戸山山頂付近にも露出する（図 3-10）。
