第4章 土石流流下状況

4.1 流下痕跡の判読

4.2 現地撮影映像等からの流下実態把握

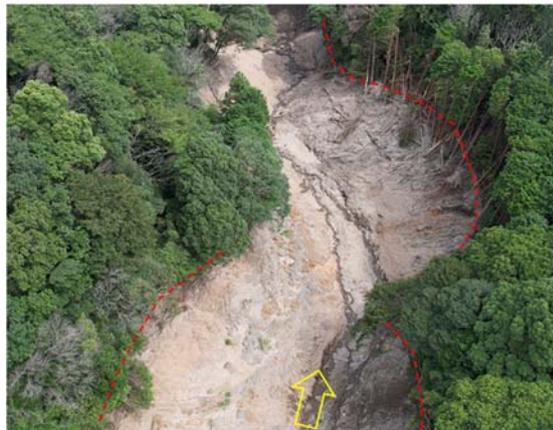
図 4-1 流下痕跡の判読イメージ

土石流の流下痕跡とその特徴を把握するため、ドローンによるオルソ画像^(注)や現地踏査結果から流下痕跡を判読し(図 4-1)、河道(溪流床を含む)からの流下痕跡高を整理した。2019年時点の地形データを用いて河道沿いに縦断測線を設け、その測線上で20m間隔に横断測線を設定し、横断図上で2019年時点の溪床高から流下痕跡の到達地点までの比高を計測した。横断測線ごとに計測した流下痕跡高を図 4-2 に示す。

左図の赤破線が土砂移動範囲に該当。

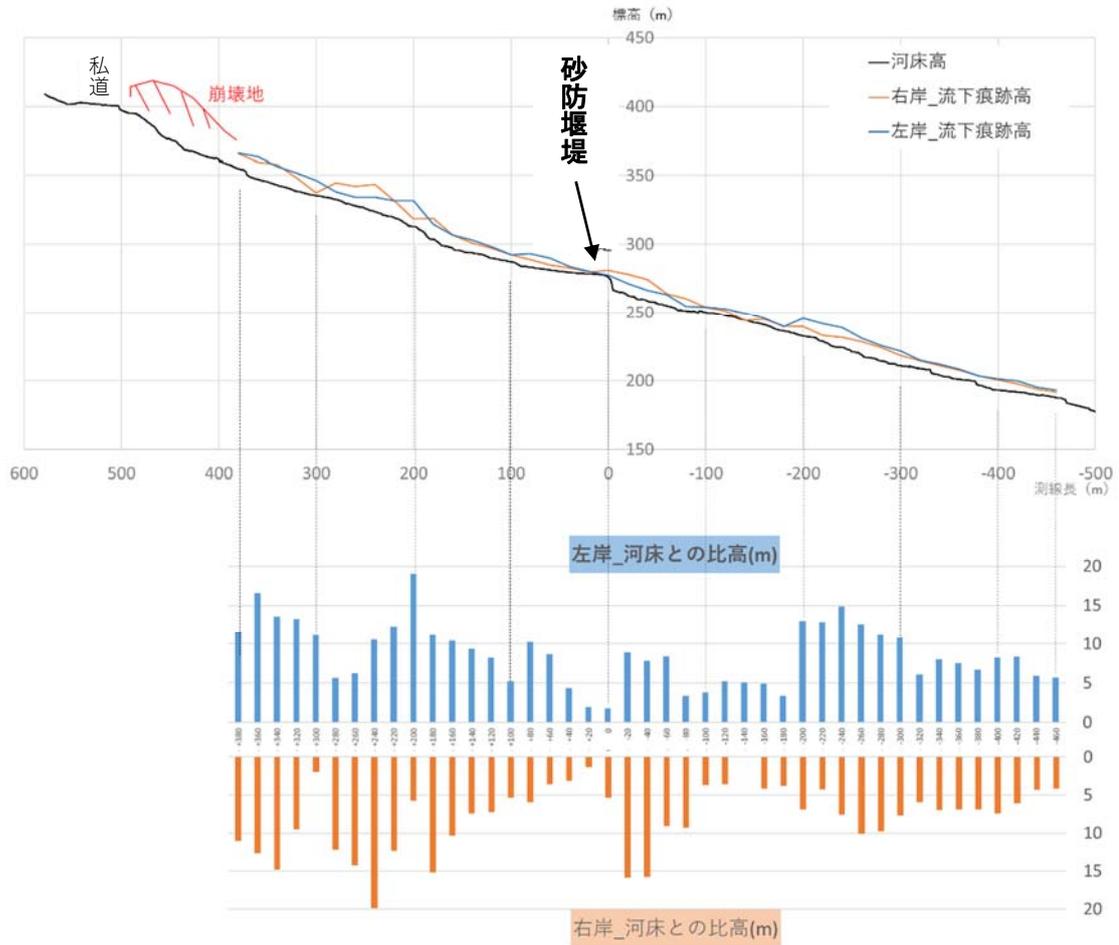
図 4-3 流下痕跡高縦断面図

流下痕跡高の縦断面図を図 4-3 に示す。その一部を拡大して平面図と併せて示したものが図 4-4 であるが、土石流は地形の変化等によって、右岸側、左岸側で流下痕跡高を変化させ流下しているのがわかる。大きな河道閉塞が形成されていた場合には、痕跡高に逆勾配や水平部が観測されることが考えられるが、そのようなものは認められないことから、大きな河道閉塞を積極的に示す痕跡はない。ただし河床のどこかでの一時的な土砂堆積と水の貯留、その後の流水による土砂堆積の崩落が発生した可能性はある。

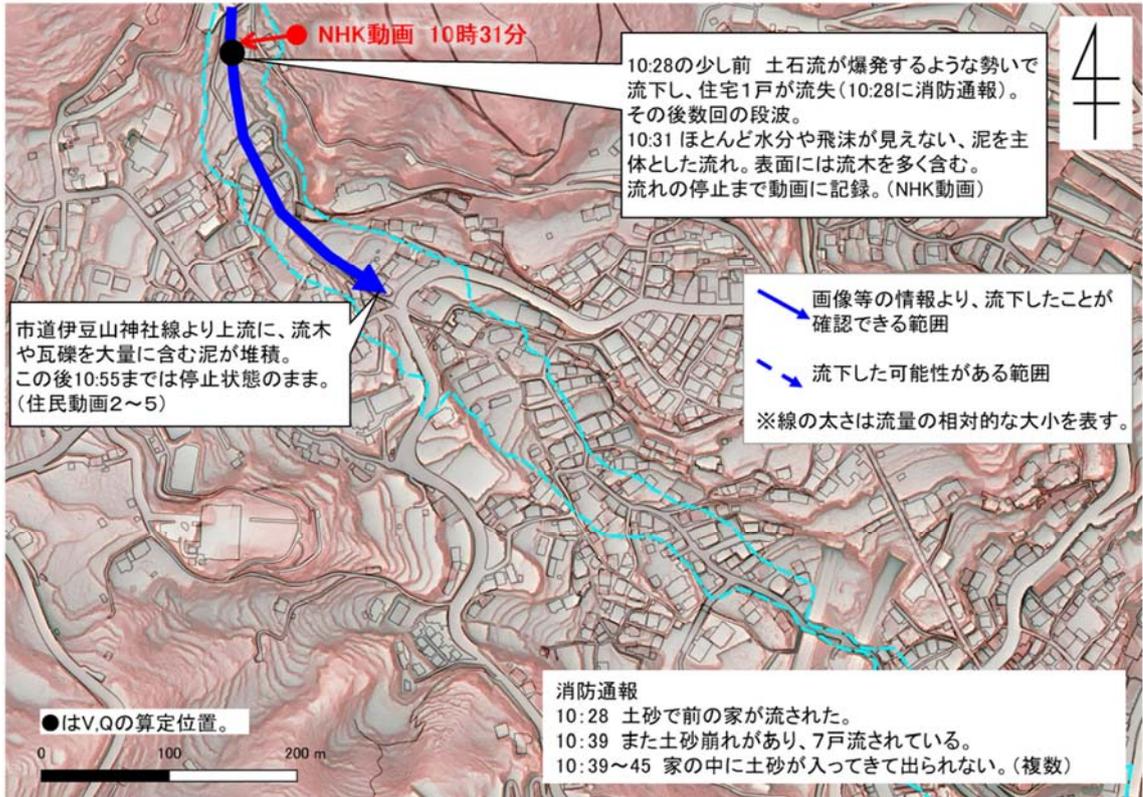
図 4-6 土石流の流下時系列図① 10:28 第1波

- ・ 8:30 から谷出口に濁水が流下していた。
- ・ 10:28 の少し前、土石流が「爆発するような勢い」で谷出口に到達し、建設資材倉庫や住家が流失した（図 4-6）。その後少なくとも 3 回の段波が谷出口で確認され、その一部は泥を主体とした流速 2m/s 程度のゆっくりした流れである。10:42 時点では先頭部は市道伊豆山神社線付近で停止している。（第 1 波と呼ぶ）
- ・ 10:53 に逢初川源頭部の左岸側崩落が発生し（これは水道管破断記録より特定）、10:55 に最大規模の段波（第 2 波と呼ぶ）として市道伊豆山神社線に到達し、多くの人家を破壊した（図 4-7）。この流速は 8～9m/s 程度、流量は 2,000m³/s 程度と推定される。この段波の末端停止地点は不明だが、新幹線横過部上流までは至っていない。（ただし、水分量が多いものは流下していた可能性がある。）
- ・ 10:59、市道伊豆山神社線付近で再び土石流の流下が確認された（第 3 波と呼ぶ）（図 4-8）。第 2 波の堆積土砂が再移動したもののように見える。この段波も新幹線横過部上流までは至っていない。
- ・ 11:15、新幹線横過部上流で、瓦礫と土砂が上流から極めてゆっくりと押し出された後、それに覆い被さるように明瞭な段波が流下し（第 4 波と呼ぶ）、次いですぐ後にさらに大規模な段波が流下した（第 5 波と呼ぶ）（図 4-10）。
- ・ 12:10、逢初橋に流速 1m/s 程度のゆっくりとした流れが流下（第 6 波と呼ぶ）（図 4-12）。この流れは道路下にある河道ではなく道路上を流下してきた。
- ・ 13:47 より後の時刻で、逢初橋付近の人家が後ろからゆっくり押されるように倒壊したことから、第 6 波と同様の高粘性の流れが流下したと考えられる（第 7 波と呼ぶ）（図 4-13）。

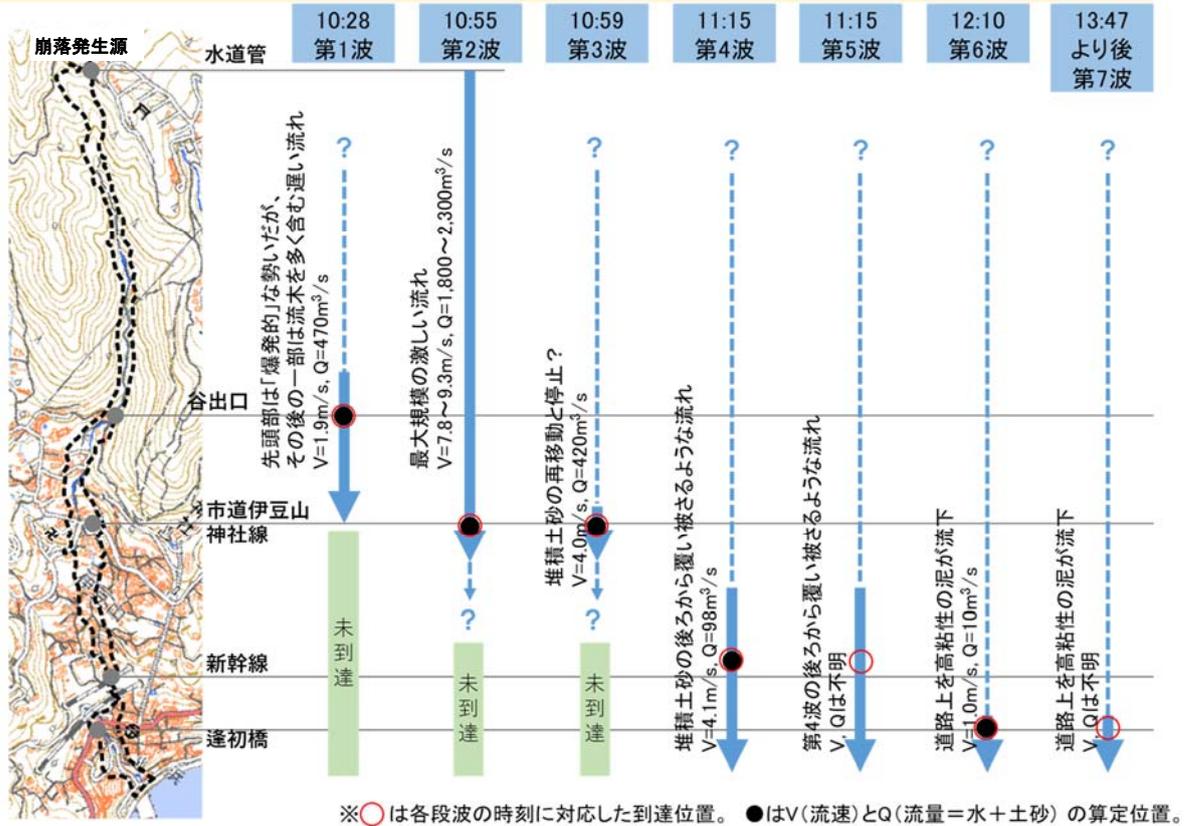
図 4-14 土石流の流下時系列の総括図

上記の結果より、各波ごとに主立った時間ごとにどの範囲で土石流が流下し、その時の流速・流量を 1 枚にまとめた総括図が、図 4-14 である。動画で分かる範囲で少なくとも 7 波の土石流が確認され、そのうち第 2 波のみ、発生源と発生時刻が特定された。

ただし、ここで「第 1 波」としている中でも、表 4-1 の目撃情報にあるように、細分すればさらに多くの段波があったことが分かる。同様に、動画として記録されていない段波は多数あった可能性がある。このように多くの段波が発生した原因としては、源頭部の盛り土が幾度かに分かれて崩落するたびに段波が発生した可能性や、一旦停止した土石流堆積物の背後に渓流水が供給され貯蓄された後に崩落し、段波が発生した可能性が考えられる。なお、盛り土の崩落時刻を特定するため、近隣の地震計の記録を調査したが、地震以外の異常な波形は確認されなかった。
