## 鉄道の地震被害の実例と今後考え得ること

横浜国立大学 小長井 一男

## 2004年10月3日中越地震によって生じた地盤変形と鉄道トンネル被害

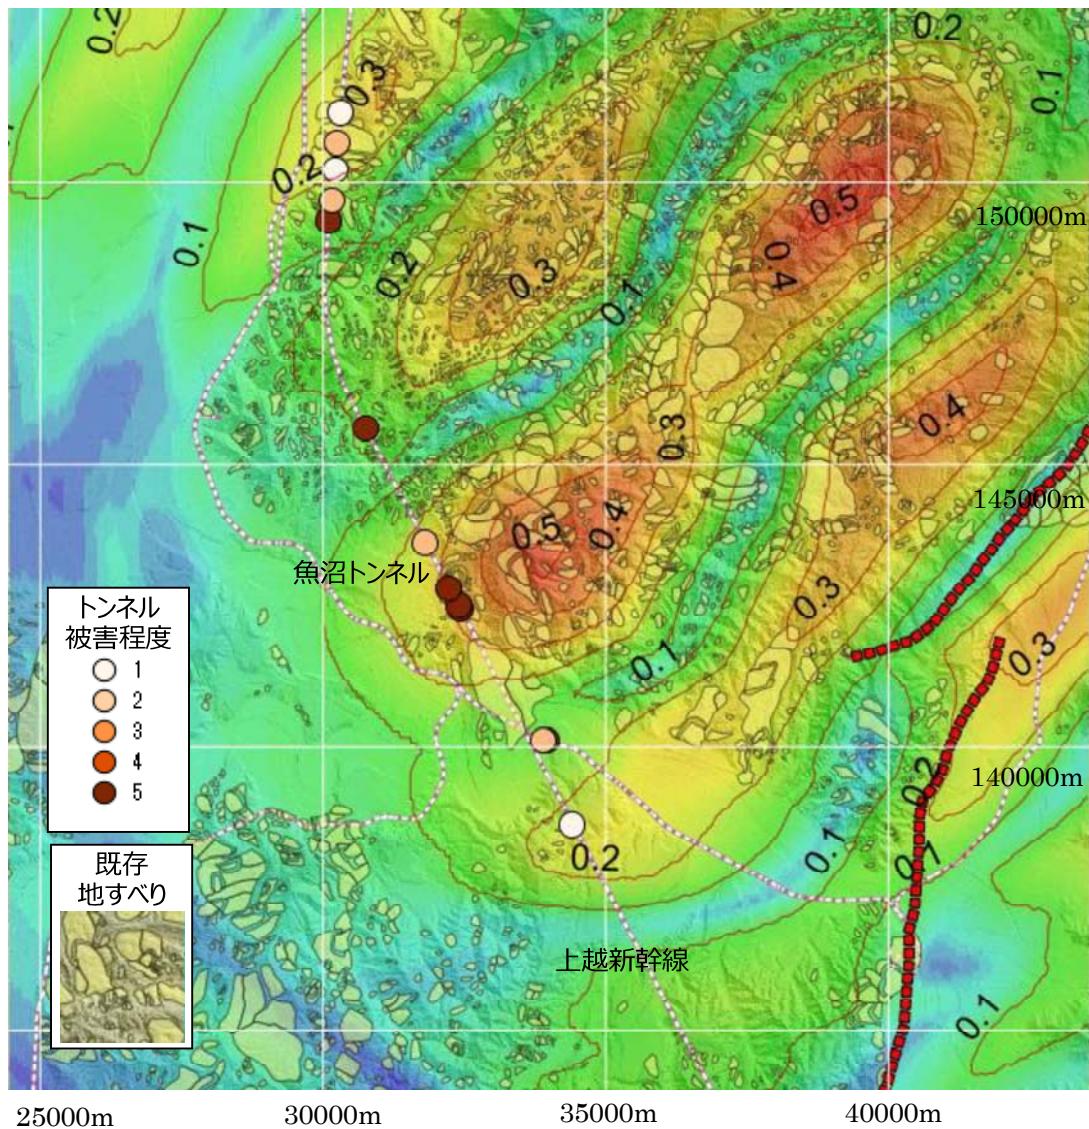
図3 中越の中山間地域での深さ 75m での偏差応力テンソルの 2 次不変量の平方根 ( $\sqrt{J_2}$ ) の推定分布[7], [8]

さらに、抽出された変位から浅層の局所的な変位を除外できれば、地盤内部の応力状態をも推定することができるようになる[7], [8]. 図3は2004年中越地震で被害を受けた山古志村を中心とする中山間地域の深さ 75m での偏差応力テンソルの 2 次不変量の平方根 ( $\sqrt{J_2}$ ) の推定分布である. 北東から南西に向かって併行して伸びる複数の大きな  $\sqrt{J_2}$  の帯は、地震以前に防災科学技術研究所でまとめられた地すべり地形分布と良く符合する(図3). これは2004年の地震のみならず、過去の地震でも同じ応力変化が繰り返し起こっていたことを示唆するものと考えられる. さらにここに養鯉池やため池などの人々の営みのしを重ねてみると、これらも同じく大きな  $\sqrt{J_2}$  の帯に重なり、人の生活の場が長い時間をかけて形成された地形・地質の上に成り立っていることも見えてくる.

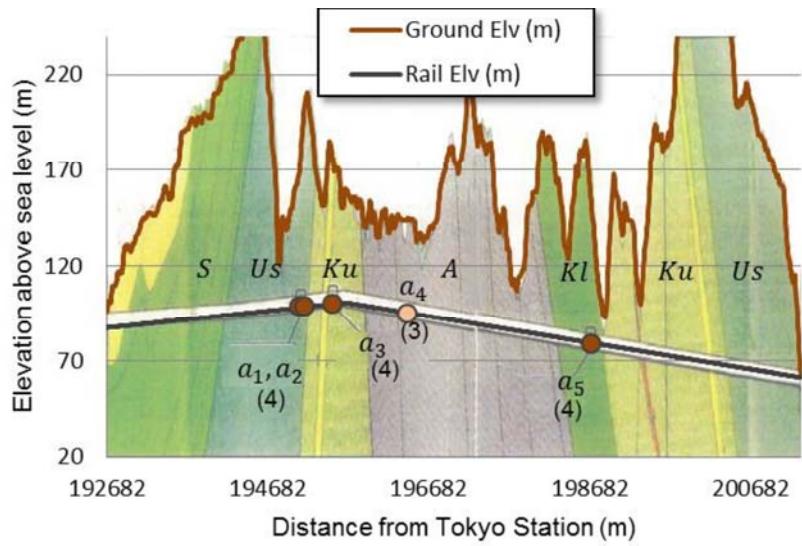
「地質上の問題がある箇所で大きな被害が発生：魚沼トンネルの無被害区間の地質は、クラックが少ない砂岩および砂質泥岩層であるのに対し、覆工崩落等の覆工被害区間および路盤隆起被害区間の地質は、泥岩層を主体とするものの、クラックが多い低強度の砂泥ラミナ層や細粒砂岩層を挟む互層構造となっており、無被害区間と明らかに異なった性状となっている。また、今

回の地質調査結果から、覆工崩落区間の被災形状がトンネルを斜めに横断する地層の走向・傾斜と一致しており、覆工被害区間ではこの層の中に明確なクラック帯が存在していることを確認できた。覆工被害区間では、このクラック帯が地震の影響を增幅し、大規模な覆工被害を生じさせたものと考えられる。

図4 魚沼トンネル被害箇所 [2]: 地質図凡例は後出の付表1. 括弧内()の数字はJR東日本による被害程度分類 (1~5)

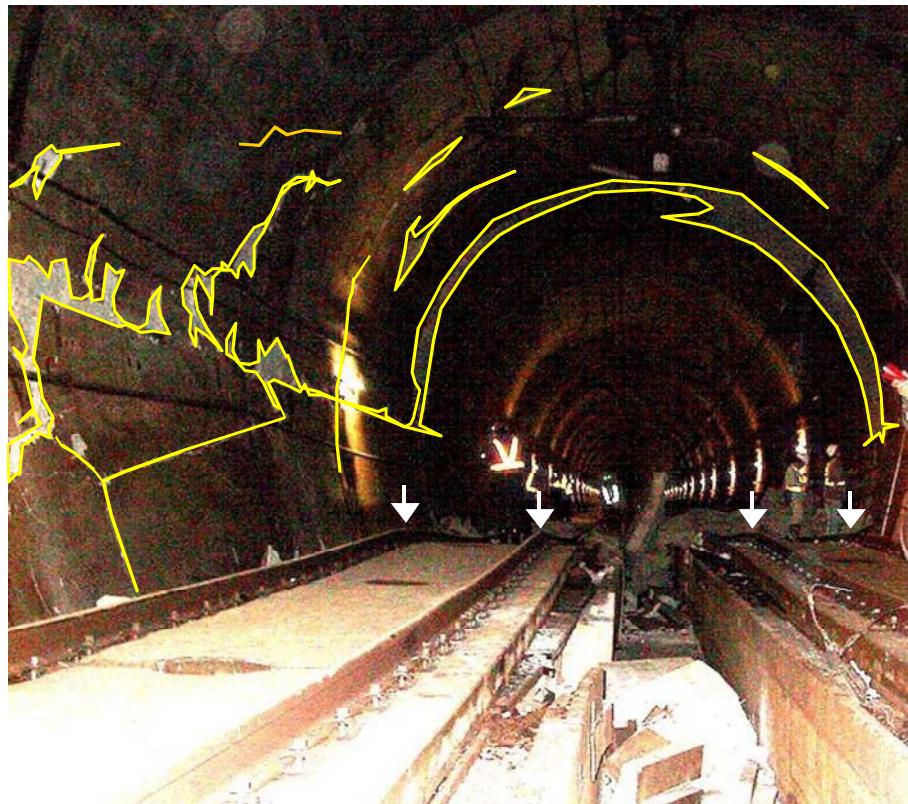
図5 魚沼トンネルの被害箇所  $a_1$  ( $37.2833^{\circ}\text{N}$ ,  $138.86579^{\circ}\text{E}$ ), 東京側入口より 195, 050m. トンネルを斜めに輪切りにするようなクラックパターンが現れている (写真: 小長井, Jbhansson et al [9] より)

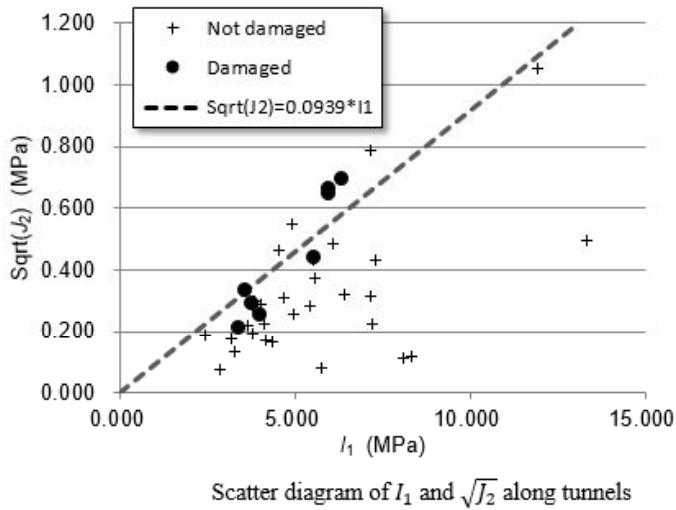
図 6 上越新幹線沿いの軟岩内部で推定された  $I_1$  と  $\sqrt{J_2}$  の散布図：魚沼、妙見、滝谷の連続する 3 つのトンネルに沿って 300m 間隔で  $I_1$  と  $\sqrt{J_2}$  を評価している。+は無被害箇所、●は被害箇所である。

浅層の局所的地盤変形を除去した地殻変動による全体変形が得られれば、さらに想定された断層面上のすべり量を逆解析し、地下深くの応力変化を推定することが可能になる。ただしこれに加算すべき地震前の初期応力が分からないと、地盤、岩盤の破壊やそれに伴うトンネルなど地下構造物の被害を議論することはできない。中越については、この地域で地震前から掘削していた 2 つの NATM トンネルと全国の軟岩 NATM トンネルの内空変位記録を用いて地震発生前の軟岩中の側圧係数をほぼ 1 に等しいと推定した[8]。そしてこの仮定の下に、上越新幹線トンネル周辺地山の偏差応力テンソル 2 次不变量の平方根 ( $\sqrt{J_2}$ ) および Cauchy 応力の 1 次不变量  $I_1$  を 300m 間隔で求めている（図 6）。トンネルの被害箇所はプロットされた点群の上を包絡する直線上に並び、トンネル周辺地山があたかも Drucker Prager の破壊基準に従うかのようである。この包絡線の勾配は 0.09 と通常の堆積軟岩の試験結果と比べると著しく小さいが、これは亀裂や弱層、トンネル内空の影響を含んだ巨視的な包絡線であるためと考えられる。

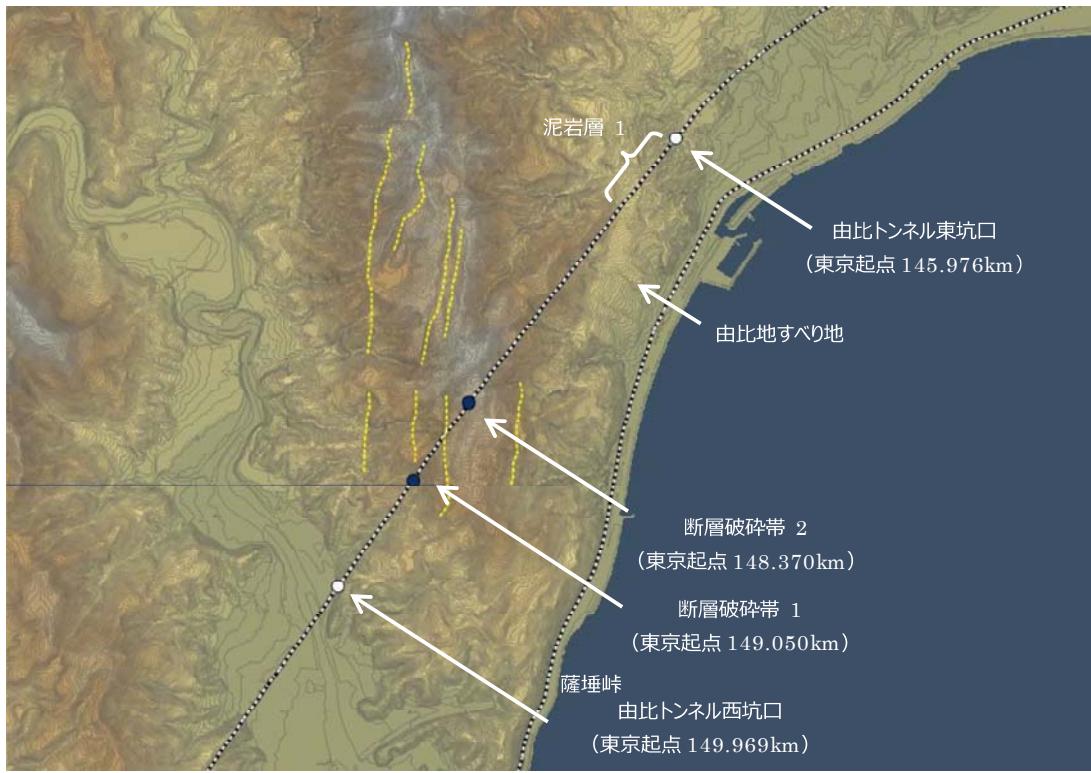
静岡市の東部の浜石岳から薩埵峠に至る山稜には、南北に延びる多重山稜とそれらの間の線状凹地が発達している。これは、東西の幅3km、南北の長さ6kmの範囲に認められる。この範囲の山頂の標高は250mから500mである。個々の線状凹地は南北に1~2kmの長さで、最大60mの深さを有している。（図7中の黄色の破線）

これらの多重山稜と線状凹地は、山稜頂部が陥没して形成されたものであることがわかる。つまり線状凹地の外側の急崖は重力性の正断層なのである。この正断層がもともとの断層を利用しているのか否かは今のところ分からない。また山頂が陥没するためには、山体が横方向に拡大することが必要であるが、それが発生している広がりや深さは今のところわからない。

側方拡大に伴うとみられる亀裂の形成などは認められていないため、その動きは間欠的である可能性が高い。そして、当地域は、東海地震の想定震源域にあり、繰り返し大地震を経験してきた地域でもあることから、大地震の際に動きを生じてきた可能性がある。仮に拡大の底が新幹線の由比トンネルよりも下にあるとすると、予期されている東海、東南海地震の時に側方拡大が起き、由比トンネルが影響を受ける可能性もある。

図 7 由比浜石岳付近の地形と由比トンネル：地形図は国土地理院基盤地図情報からの 5m DEM。線状凹地は文献[10]より。

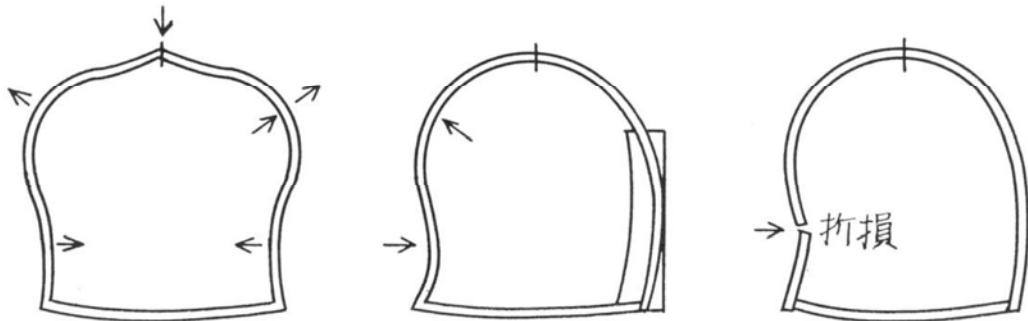
38年3月初め、148k200mにおいて、泥岩、砂岩の互層に突入したが、その後の70mは湧水が僅かながらあり、泥岩は吸水膨張し、盤ぶくれも次々に起き、そのため150H型支保工は異常なまでに変形しながら辛うじて耐えたが、37kg古レール製の支保工は脚部より折損するものが多かった（図8参照）

図8 支保工の変状 (148k200m付近) [11]

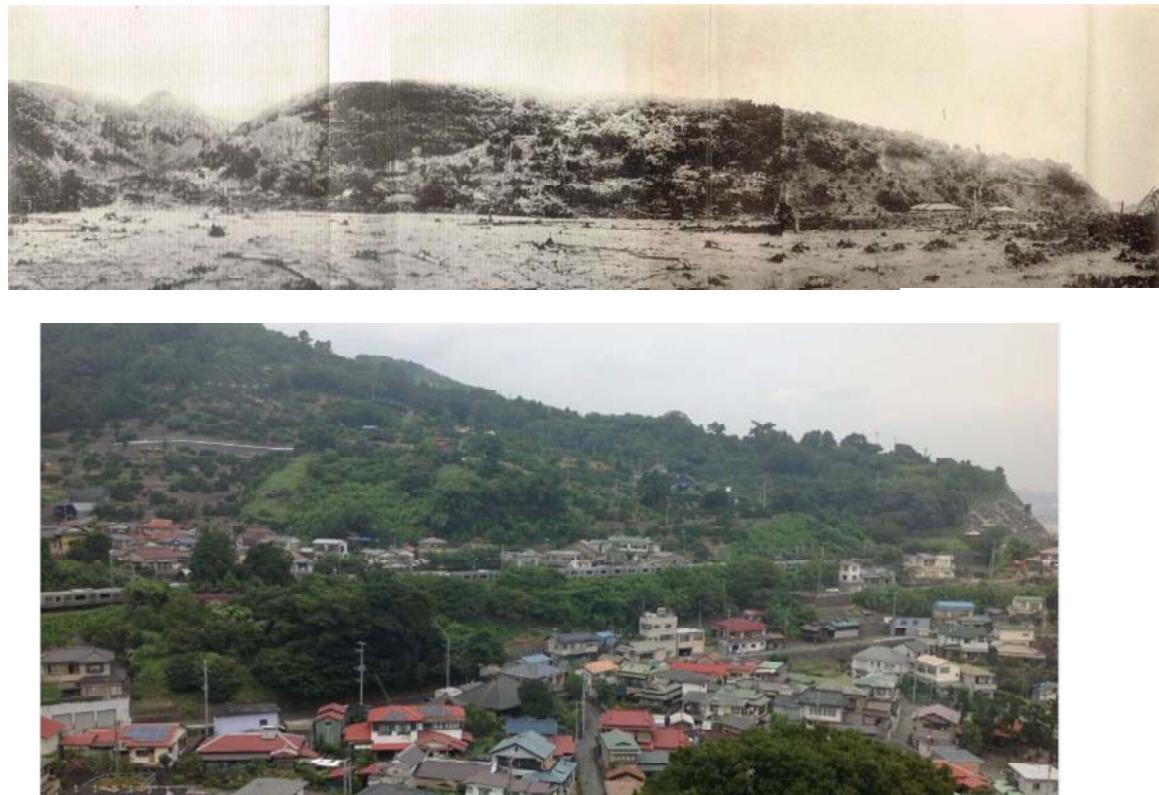
図10. 鉄道盛土でせき止められた米神沢の土石流（鉄道省、国有鉄道震災記）：下の写真は異なる角度で米神沢を俯瞰した様子。鉄道盛土の山側に土石がせき止められた。

Debris mass stopped behind railway embankment at Komekami-sawa

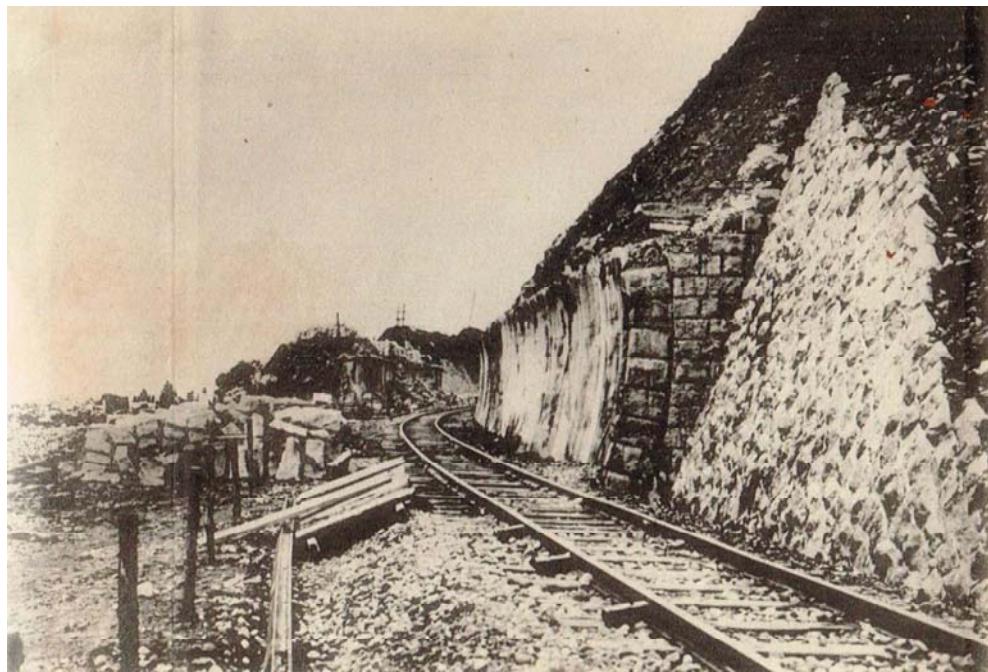
地震後の根ノ上トンネル：側壁だけが残る。 (鉄道省、 国有鉄道震災記)

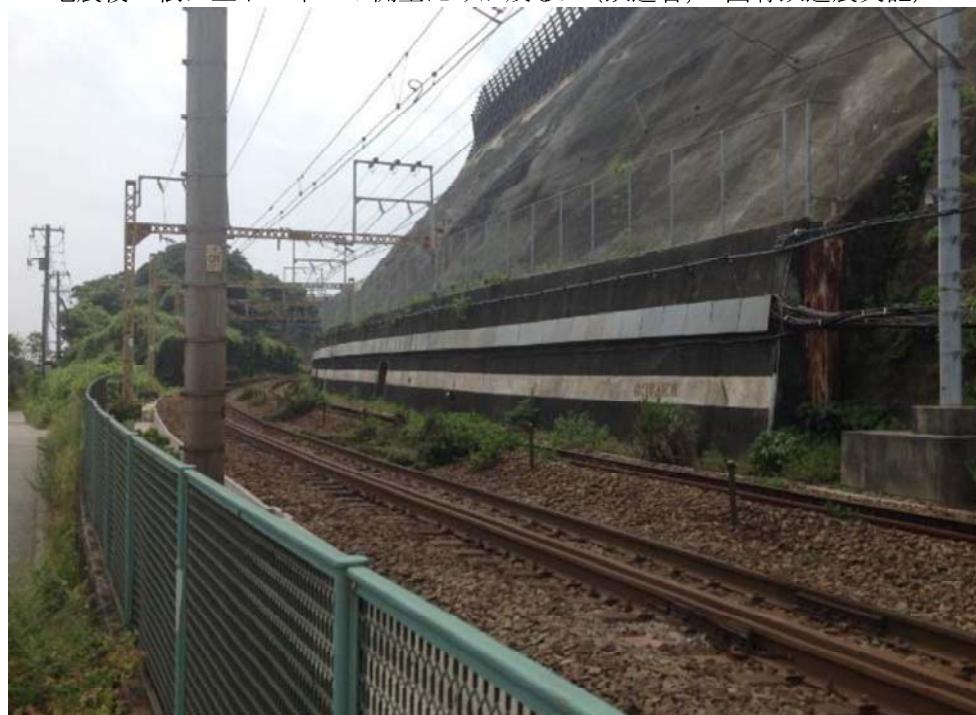
現在の根ノ上トンネル跡（擁壁に転用されている。撮影 小長井）

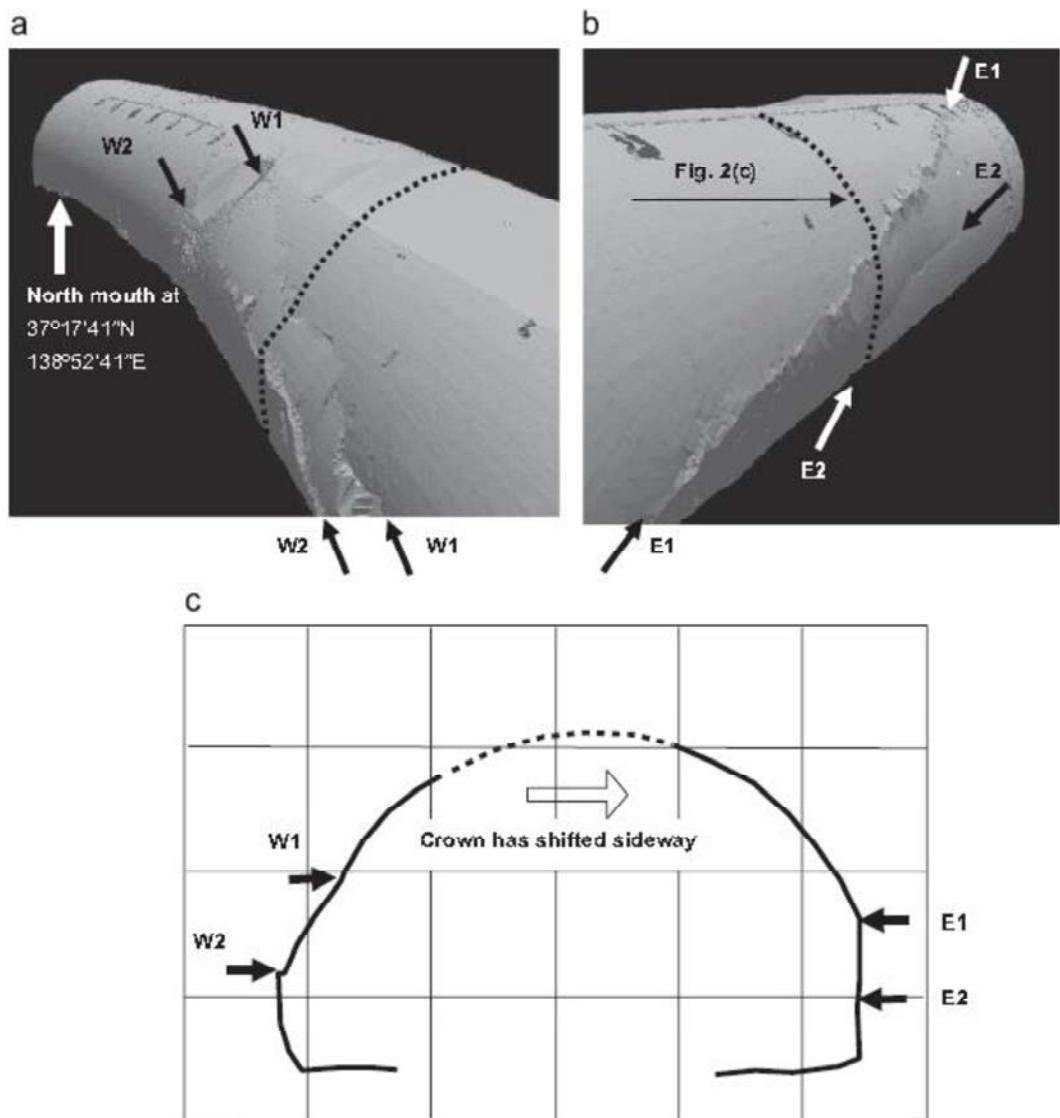
参考：図 13 木沢トンネル：上記の根ノ上トンネル同様、伏在する弱層面から上部の土塊の動きで横断方向にせん断された道路トンネルである[5]。横断面をせん断していく、この地すべり土塊が雪解け期に再び滑るかどうかが大きな懸念事項になった。このためトンネル横に掘り進めた 2 つのボーリング孔のうちの一つにパッカーを挿入し、異なる深さで順次限界水圧を求めていった。長期観測の結果、孔内水位の季節変動が、せん断面付近の限界水圧に達しないことが確認されようやく復旧工事を開始することができた。

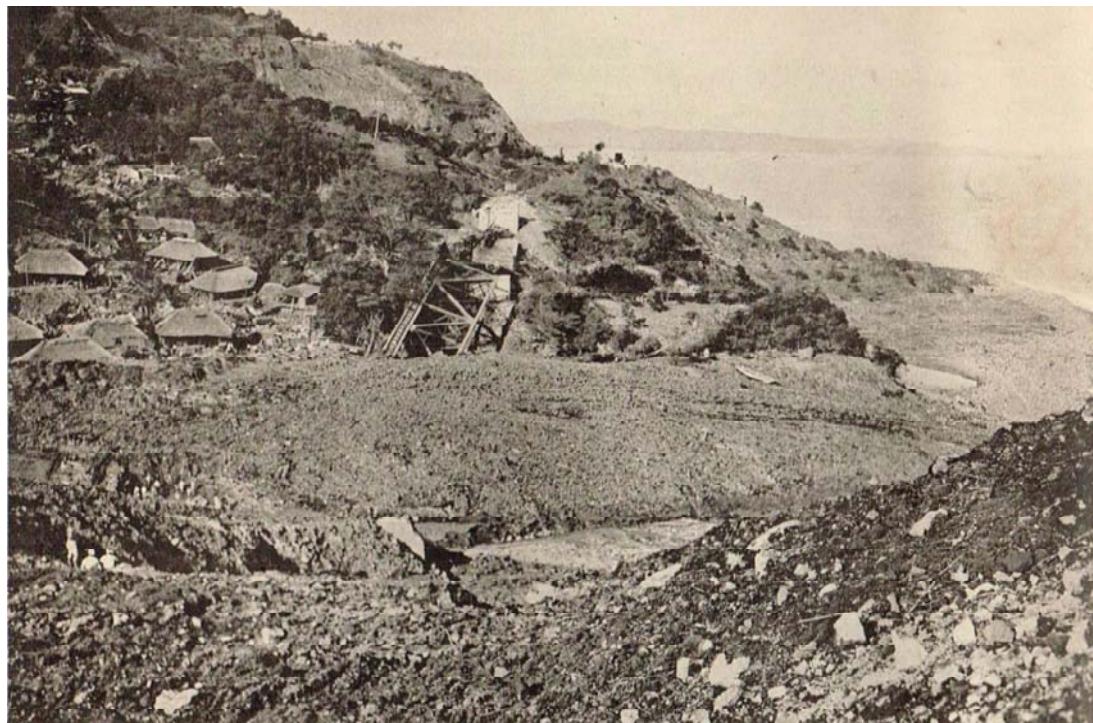
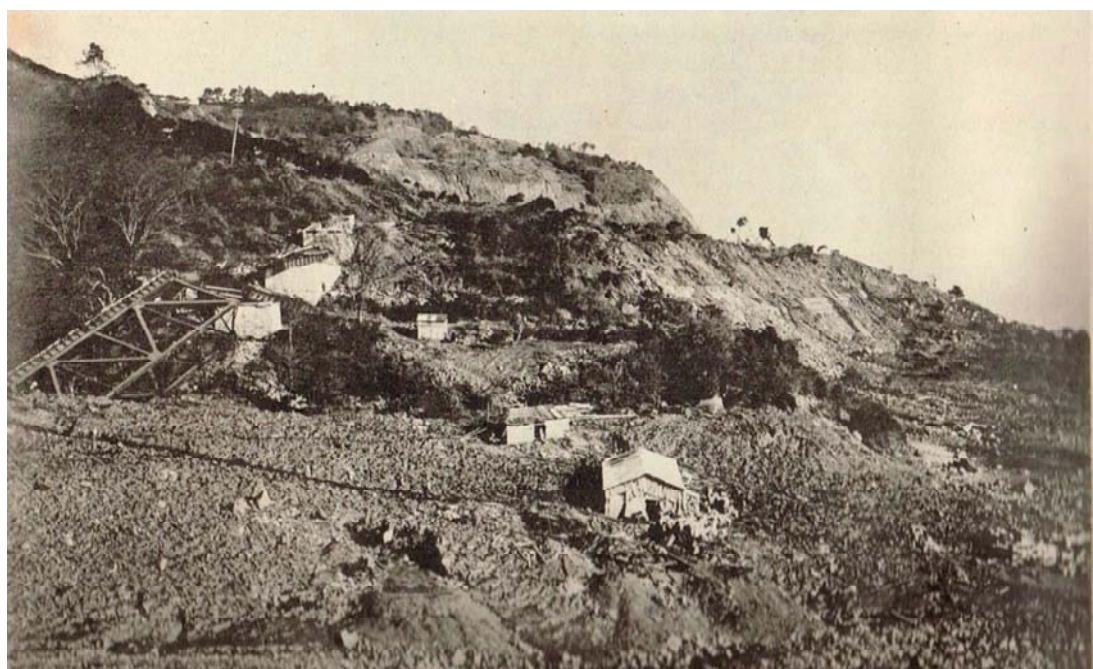
図 14 押し流された白糸川橋梁（鉄道省、国有鉄道震災記）  
Debris mass and Shiraitogawa railway bridge

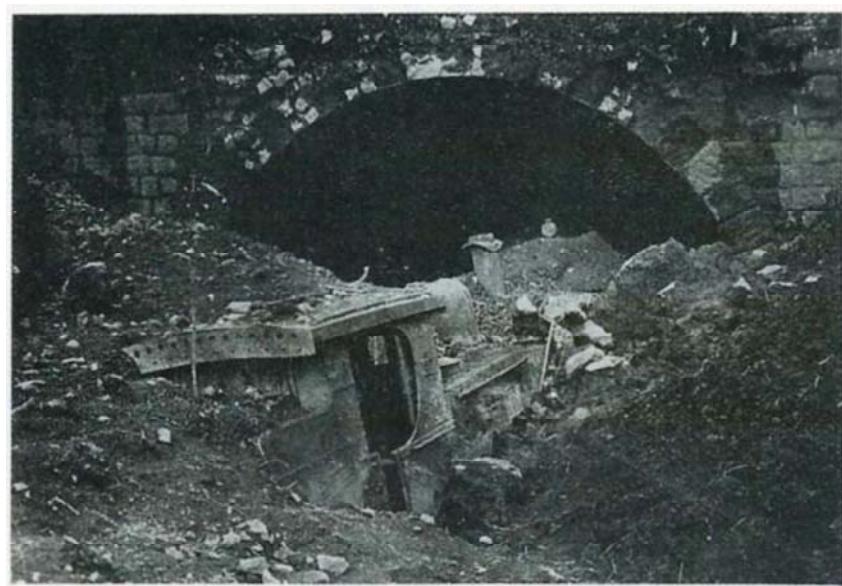
國有鐵道 黒海線根府川真鶴間國府津起點 7哩 76鎖 50節寒ノ目山隧道國府津方坑門の崩壊列車は上り旅客第 160 列車なり

図 15 賽ノ目山（寒ノ目山）トンネル北坑口での 160 列車  
Sainomeyama Tunnel

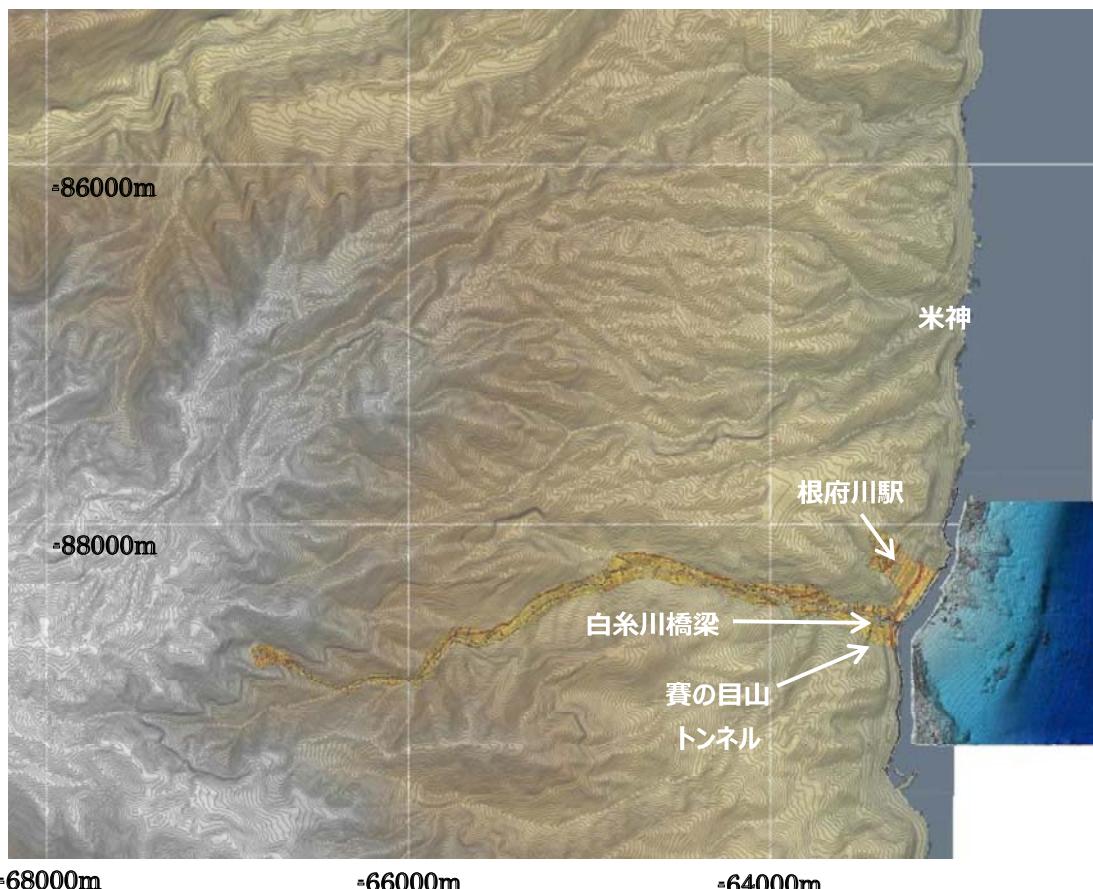
図 16 内田一正氏による白糸川の土石流と根府川駅の斜面崩壊の被害状況

地震当時10歳だった地元の内田一正氏が白糸川の土石流と根府川駅の斜面崩壊の被害状況を関東地震から52年後の1975年8月に当時の状況を思い出して和紙に克明に描いたものが神奈川公文書館に残されている。これを国土地理院基盤地図の5mDEMに重ねてみたものが図16である。和紙に書いたものなのでひずみが大きいが、当時の道路なども克明に描かれていてgeo-referencingを行うことで重ねることができたものである。海底の地形図は東海大学海洋資源部の坂本、根元[14]による。
