## 2016年熊本地震 被害調査報告(概要報告)

久保 哲夫

2016年熊本地震被害調査報告  
May 30, 2016

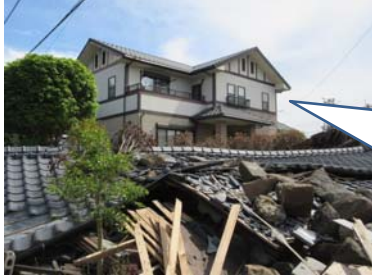
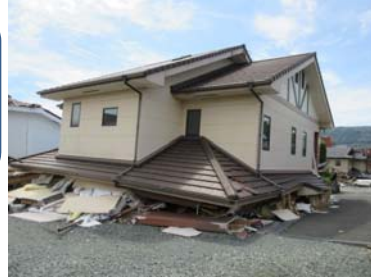
調査域1: 益城町安永、木山下町付近

地域内において、倒壊建物に  
ならび外観無損傷の住宅も  
認められる。

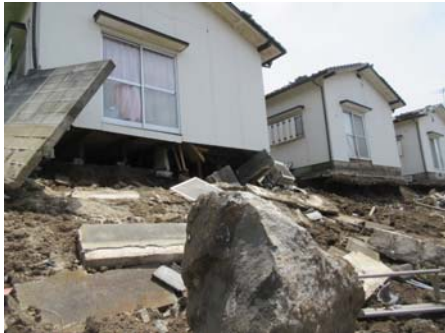
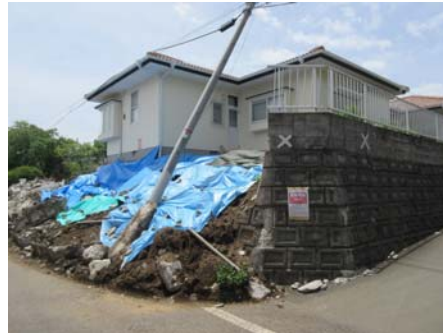
調査域3: 益城町辻の城

この地域においては、擁壁損壊（宅地被害）による損傷が多く認められた。

応急危険度判定では、黄色（要注意）と判定。住戸は外見上は無損傷。擁壁崩壊の危険性有りとして“要注意”判定。

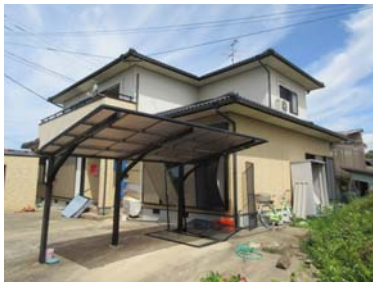
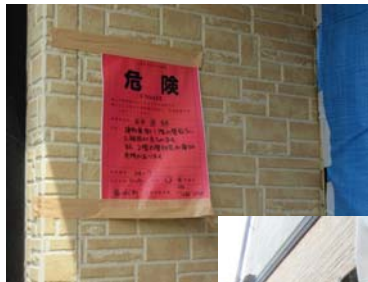
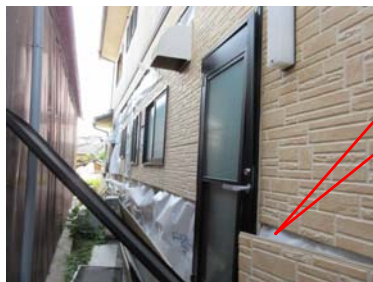
建物裏側の構面に於ける外装材の剥離・脱落。サイディングによる外装材の取り付け。

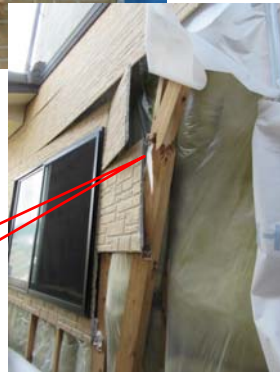
建物裏側の構面に於ける筋交い材の破断。

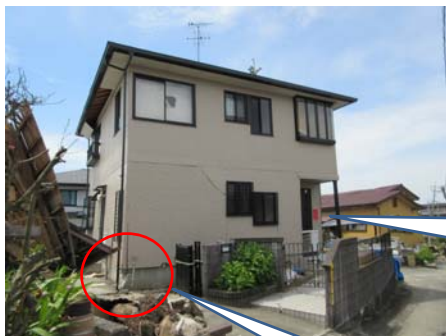
応急危険度判定は“危険”。  
判定理由：建物が傾斜している。  
外壁に亀裂が認められる。

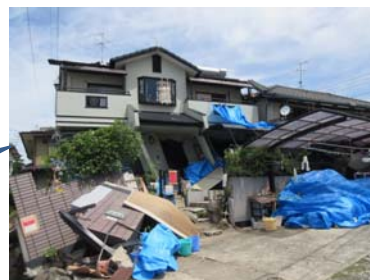
基礎隅部において基礎ボルトの引き抜け。

左上住宅の近傍に認められる住戸被害

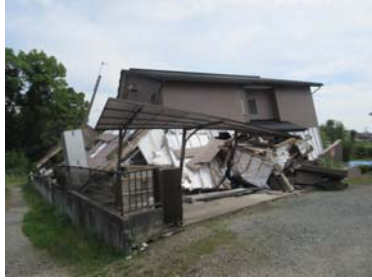
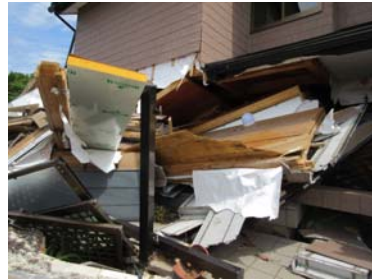
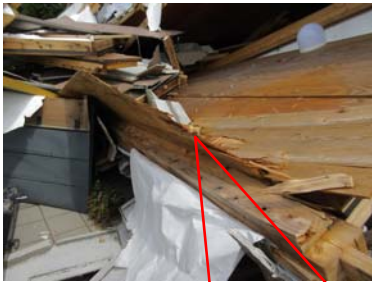
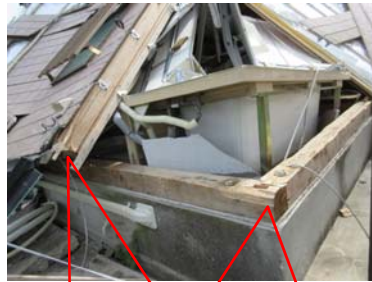
構造用合板（≒10mm）を耐震要素としている。

建物隅部の柱が引き抜かれている。

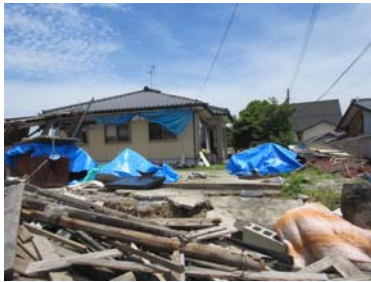
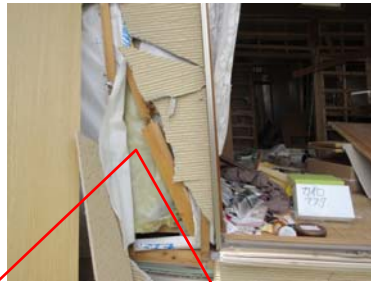
2000年以降かつ平屋建て

筋交いの破断。筋交いの配置（方向）にバランスが欠けているとの見解があり。

上記の平屋建て住宅の南側擁壁下の住宅被害の状況。

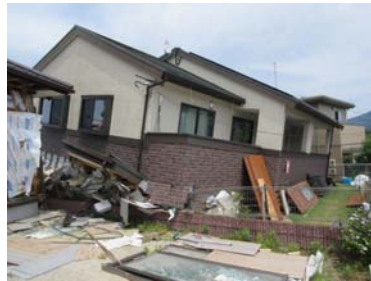
1階が層崩壊。建物北側に傾斜あり。“宅地 要注意”に判定されているが、損壊の原因は現時点（2016年5月22日時点）では不明。

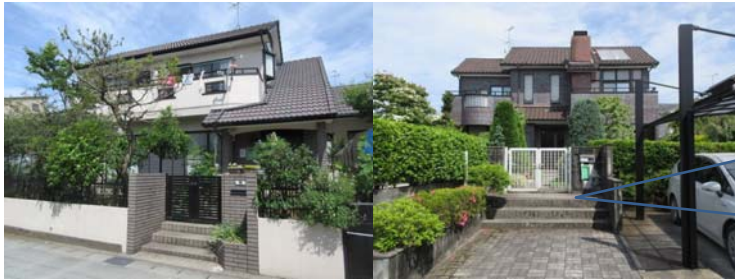
調査域内に於いて川治い（川治い域では比較的外観上の被害は小と認められる。）

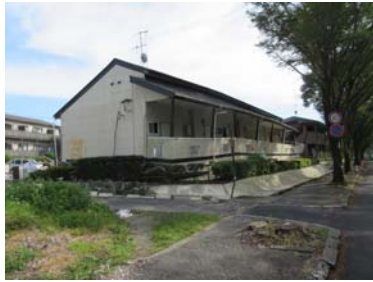
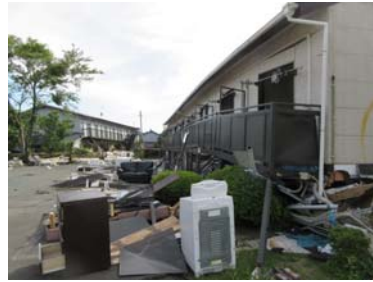
写真. 学生アパート（木造2FL：1階が層崩壊）

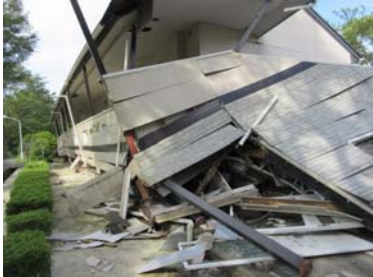
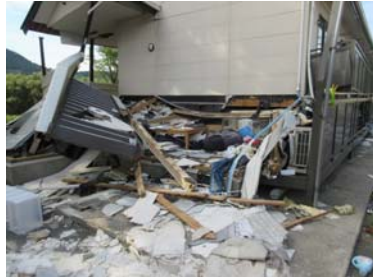
写真. 学生アパート（木造2FL：1階が層崩壊）

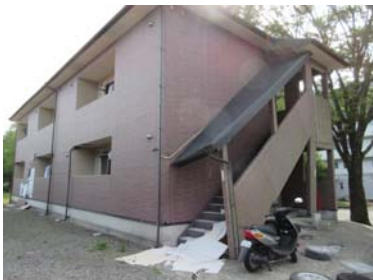
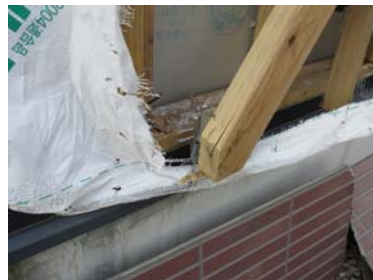
2016年熊本地震被害調査報告書 写真. 学生アパート（木造2FL：筋交い端部が抜け出し）  
May 30, 2016

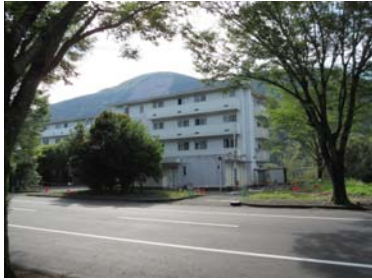
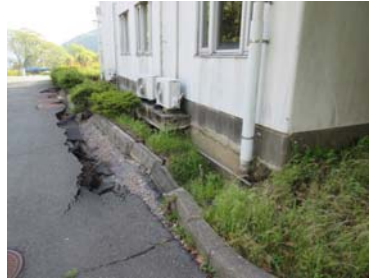
写真. B学塾（RC造4FL：傾斜大で崩壊危険で使用禁止。周辺地盤に変状。）

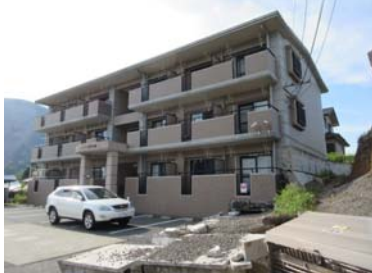
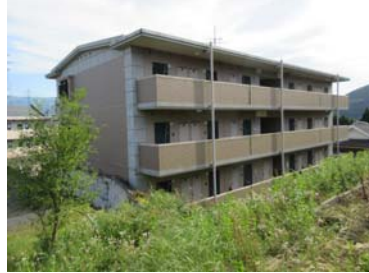
写真. メゾンM（RC造4FL：外観は無損傷。そで壁にひび割れ発生なし。

2016年熊本地震被害調査報告 周辺擁壁の倒壊の危険性、危険宅地 UNSAFEに指定。）

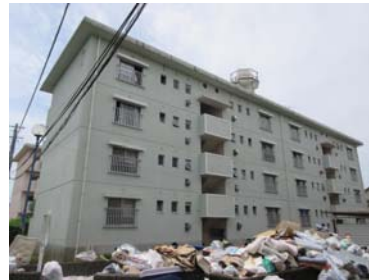
写真. 壁式R/C造：開口部きれつ不認.

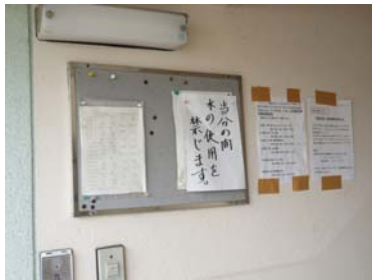
写真. 町営辻団地：上下水道が使用不可.

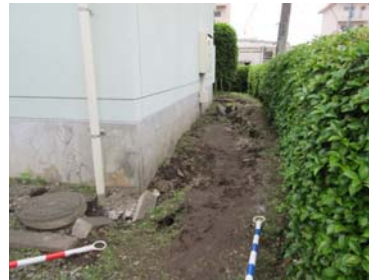
写真. 壁式R/C造：建物周辺の地変.

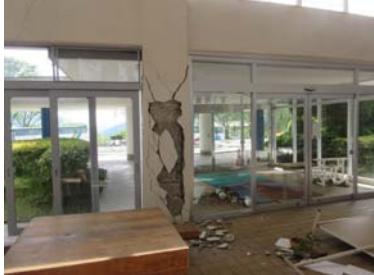
写真. 1号館玄関口の損傷状況.

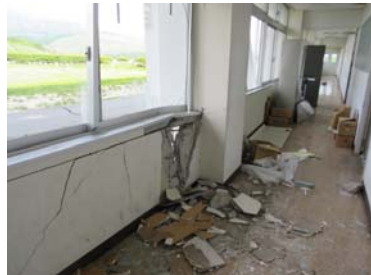
写真. 1号館1階廊下の損傷状況.

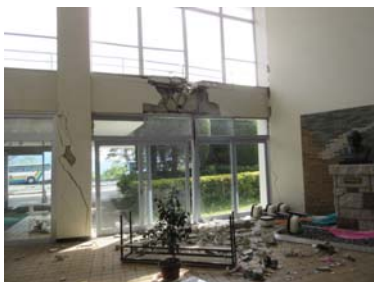
写真. 玄関口の湾曲部のはり損傷.

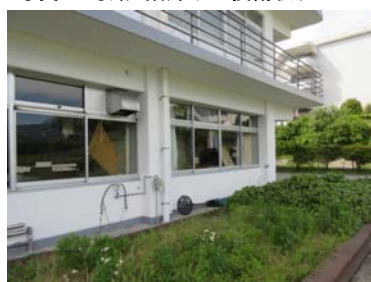
写真. 1号館1階補強構面柱の損傷.

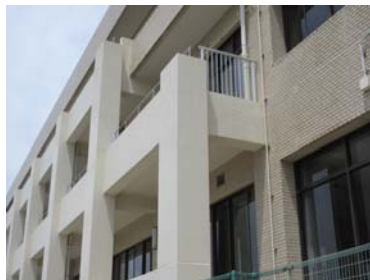
写真. 外付けフレームつなぎ梁:ひび割れ発生;補強効果は発揮された.

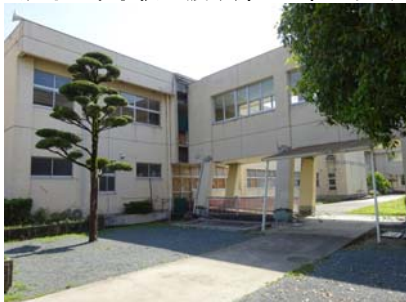
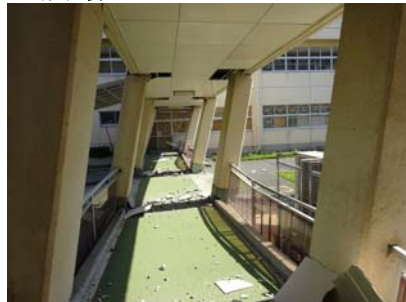
益城町K中学校：渡り廊下の柱が曲げ・せん断破壊

写真. 益城町K中学校渡り廊下：補強済み（堀江建築工学研究所・太田勤、太田宏氏提供：5月1日撮影）。

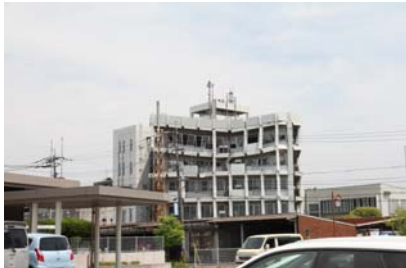
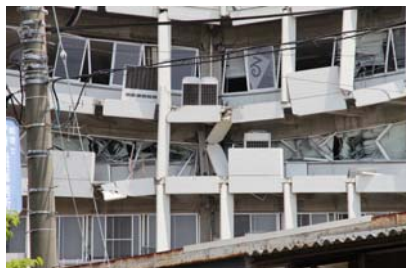
写真. 宇土市市役所庁舎：未改修（堀江建築工学研究所・太田勤氏提供：5月2日撮影）。
