I 平成 15 年（2003 年）十勝沖地震に関する現地調査報告（概要）

9 月 26 日に発生した十勝沖地震の現地調査を、10 月 7 日から 10 日の 4 日間実施した。

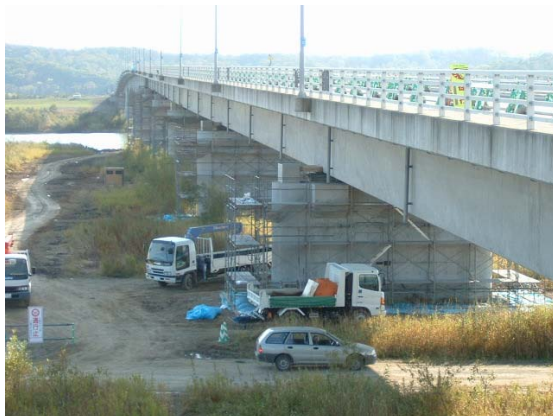
調査した帯広開発建設部管理道路の被災状況は、被災直後、4 路線 9 箇所で行き止まりとなり、橋梁に関する被災は 4 橋で、このうち、橋桁が移動したことにより段差が生じる被害が十勝河口橋など 2 橋、橋脚に亀裂（軽度）が生じた橋梁が 1 橋、高欄の被災が 1 橋であった。調査時点では、全ての箇所で応急復旧が完了し、十勝河口橋以外は、被災後 3 日程度で応急復旧が完了している。

国道 336 号十勝河口橋
(左岸上部工が 35cm 横ずれした。)

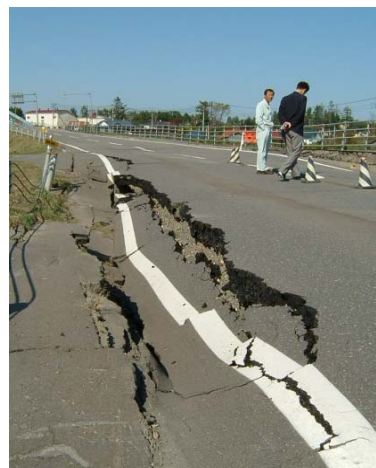
主要道道「帯広浦幌線」の被害
(豊頃町)
