事故周知・再発防止〔令和5年度発生事例〕

| 災害の種類 | 公衆災害 | 工事区分 | 橋梁補修工事 |
| 事故内容 | 施工中の目地部に車輪がはまり転倒 | 被災者 | 性別・年齢 性別:● 年齢:● |

歩道部の縦目地補修工事において、目地部(W=30)にロードバイクの車輪がはまり自転車利用者が転倒した。

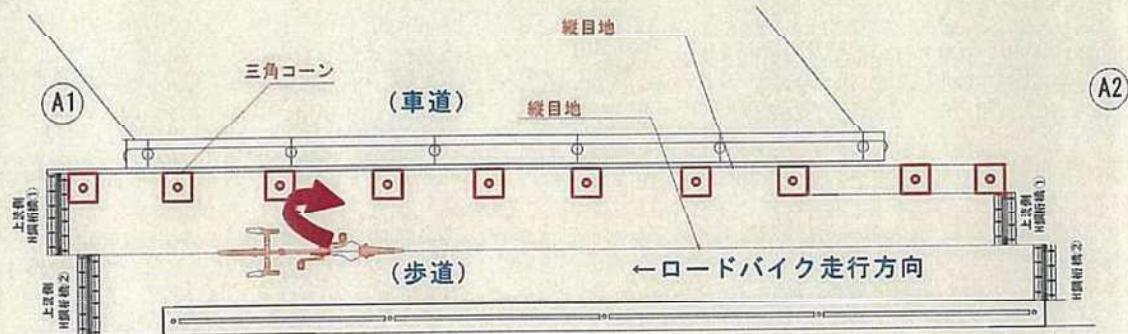
平面図

ロードバイクが通行した際に、縦目地に間詰めしていたウレタンフォームが沈みロードバイクの車輪(両輪)が落ちてバランスを崩して転倒した

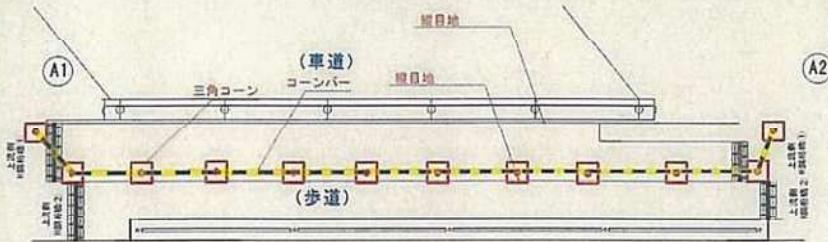
平面図

事故発生前の現場状況(1月12日13時30分から15時)

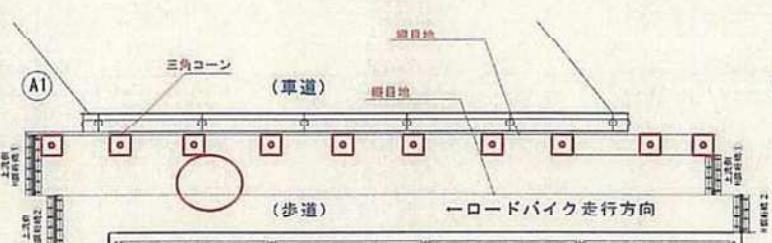
平面図

事故発生時の現場状況(1月12日15時～18日19時)

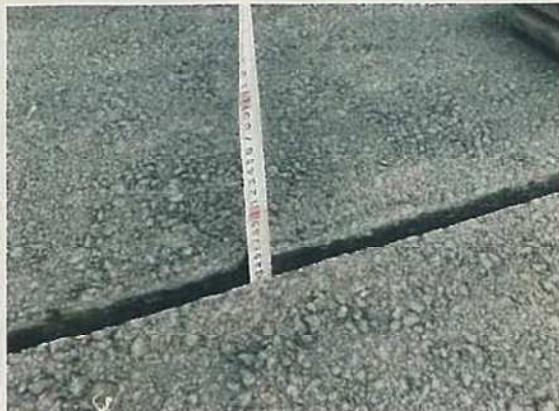
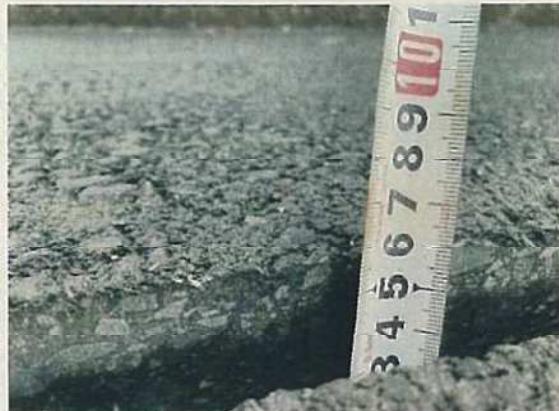
目地深さ60mm～70mm

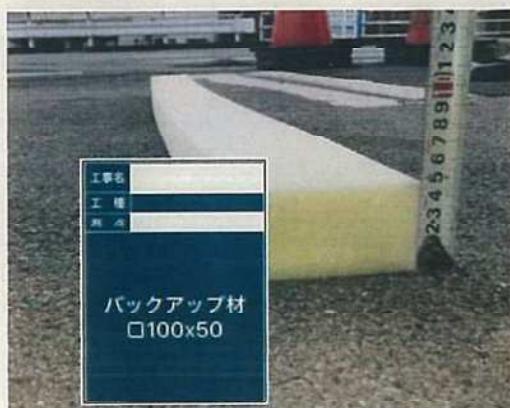
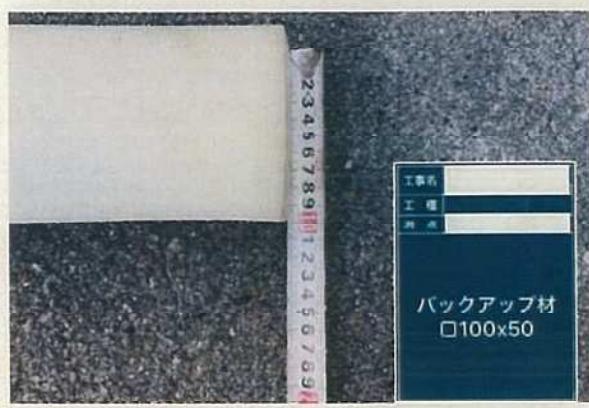
間詰めに使用したウレタンフォーム(バックアップ材) □100×50

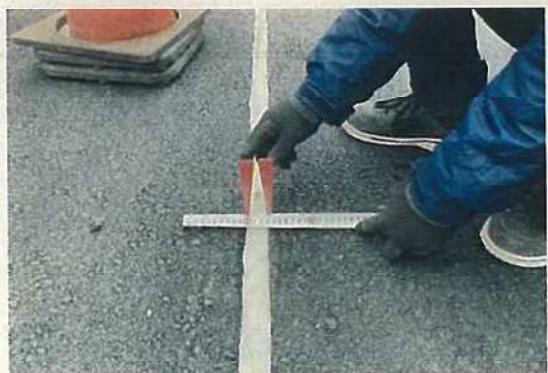
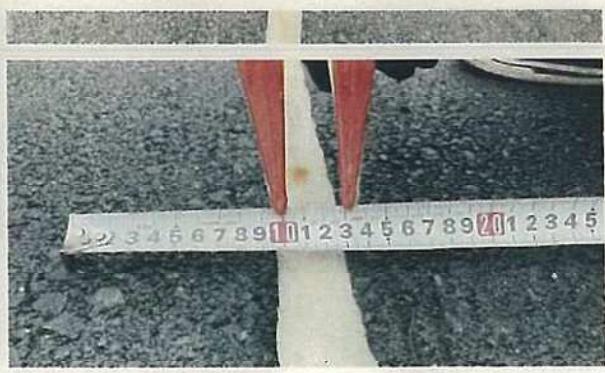
遊間幅30mm～35mm

ロードバイクが通行した際に、縦目地に間詰めしていたウレタンフォームが沈みロードバイクの車輪(両輪)が落ちてバランスを崩して転倒した
