事故周知・発生防止[令和4年度発生事例]

災害の種類	交通事故	工事区分	舗装工事
事故内容	交通規制内での通行車両事故	性別・年齢	—
被災状況	通行車両の物損	被災者 職業	—
<p>[災害の概要]</p> <p>□現場の状況： 交通誘導警備員の誘導のもと工事規制区間内に進入した車両が信号を無視して交差点内に進入し、●●道から●●道に右折してきた車両との接触事故。</p> <p>□事故の概要： (●)●●●●線を●●市街地から●●市方面へ走行していた軽トラックが、青信号を確認した交通誘導警備員の誘導に従い、工事規制区間内へ進入したところ、交差点の信号が赤に変わったが、これを無視して交差点に進入し、●●道を右折した。また、●●道で待機していた軽自動車は、信号が赤から青に変わったのを確認した交通誘導警備員の誘導により、交差点を右折したところ、信号無視をした軽トラックと衝突した。</p> <p>□安全対策の有無： 有 交通誘導警備員を配置した片側交互通行</p> <p>[再発防止策]</p> <p>□問題点： ①支障物等により交通誘導警備員が交差点内を視認できない状況下であったが、信号現示に従った交通誘導をする交通誘導警備員を交差点内に配置していなかったこと。 ②信号現示であると認識しずらく、あたかも誘導が優先であると思わせてしまったこと。 ③交差点の停止線が仮ラインテープだったため、見えづかったこと。 (その他)現場代理人は、交通誘導警備員から事故の一報を受けたが、交通事故(物損事故)と判断し、事故発生後、現場代理人から担当監督員への連絡が遅れたこと。</p> <p>□防止対策： ①工事規制区間内に交通誘導警備員が交差点内を視認できない交差点が含まれる場合は、信号現示に従う交通誘導をする交通誘導警備員を配置する。 ②信号現示であることが認識できるように、交差点内に「信号厳守」の看板を設置する。 ③交差点内の停止線の位置が明確になるよう、「停止位置」の看板を設置するとともに、仮ラインテープを枠のみの設置から塗りつぶしに変更する。 (その他)現場に関連する事故が発生した場合は、監督員へ事故発生後直ちに連絡するよう社内教育を徹底する。加えて、現場代理人の不在時についても緊急連絡できるようバックアップ体制を確保する。</p> <p>□事故の状況がわかる写真または図面：</p> <p>↑至 (●)●●号 青信号 停止位置 ●道 住宅 ←至 ●●市 →至 ●●市街地 ●●●●線 赤信号 停止位置</p> <p>凡例 青：規制区間 赤：施工区間及び規制区間</p>

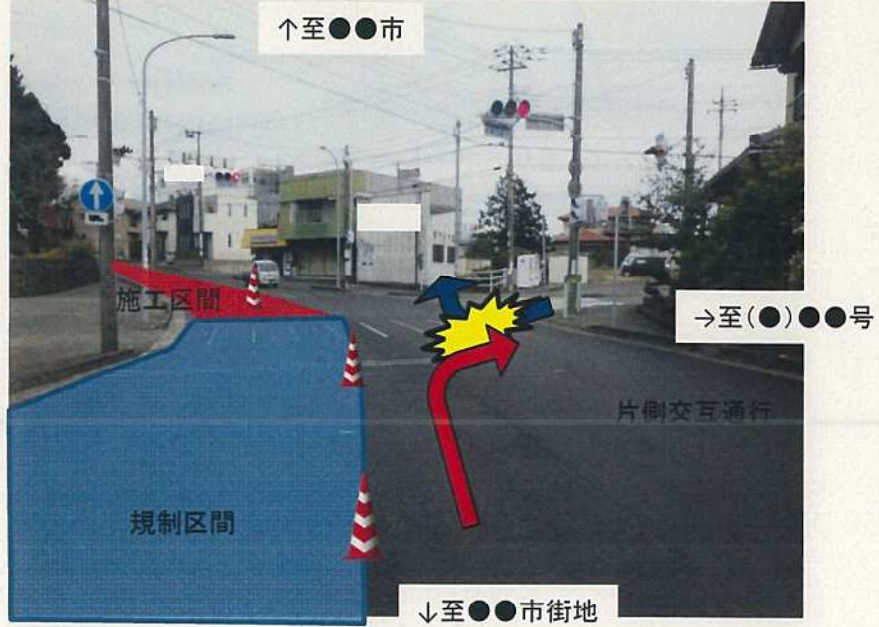
事故発生状況((●)●●●●●線・●●市街地方面より望む)

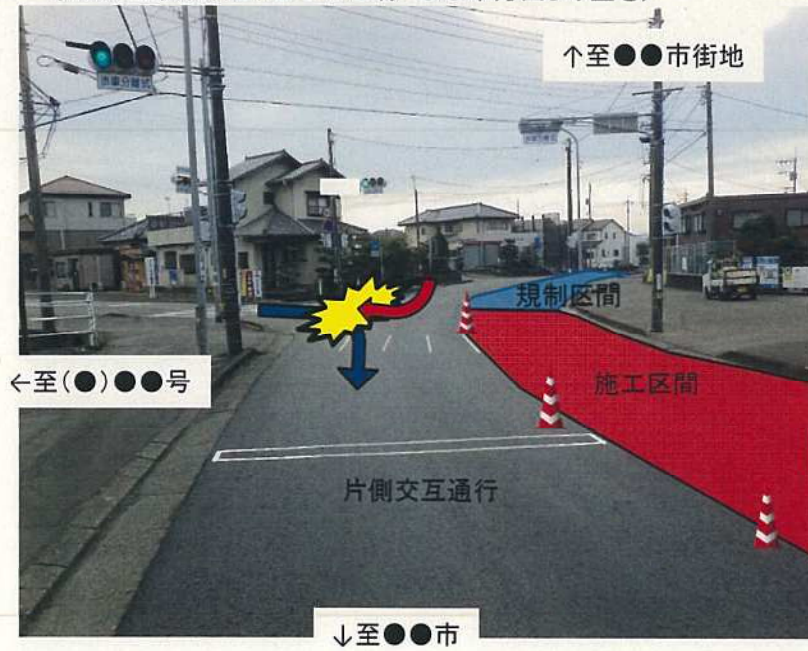
事故発生状況((●)●●●●●線・●●市方面より望む)
