## 事故周知・再発防止〔令和5年度発生事例〕

災害の種類	人身事故	工事区分	●●●業務委託
事故内容	工事事故	被災者	性別・年齢 ●性・●歳
被災状況	第3腰椎圧迫骨折	職業	交通誘導員

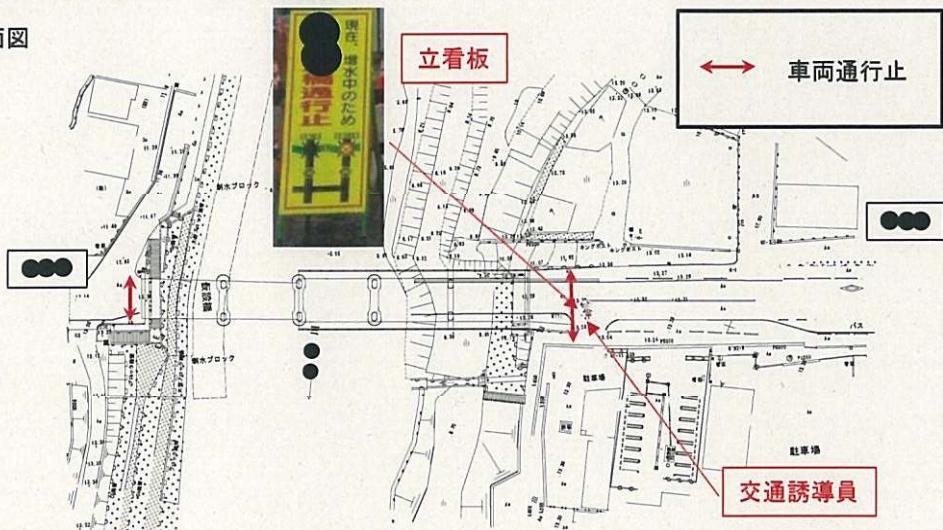
平面図

●●●●橋左岸側に設置した工事用通行止規制看板が、台風による突風で転倒し、交通誘導員の左腕に当たった。その衝撃で尻餅をつき、腰を打撲したが、当日の通行止解除まで誘導作業を行った。6/6(火)に病院にてMRIを受診したところ、結果は第3腰椎圧迫骨折であった。

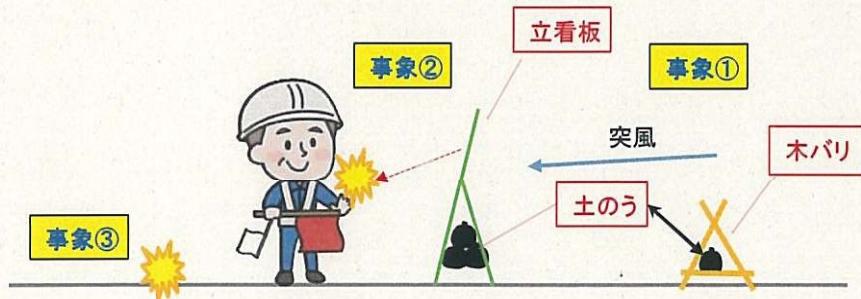
### 横断図

・強風時の看板の転倒まで想定せずに、風下に誘導員を配置していた。

- 事象① 突風により立看板が土のうとともに倒れた。  
事象② 倒れた立看板が誘導員の左腕に接触する。  
事象③ その衝撃で誘導員が転倒し、尻餅をついた。

②立看板の風下に誘導員を配置しない

・誘導員配置位置は、立看板から十分離れた位置とし、互いの役割分担を明確にする。

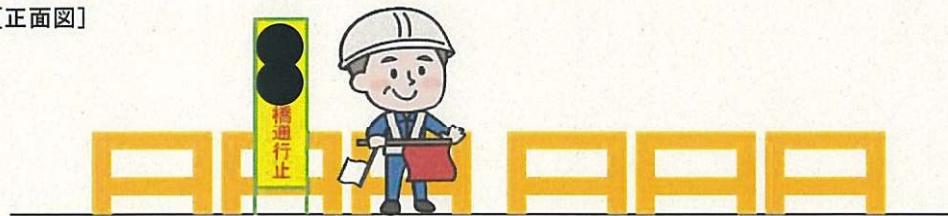
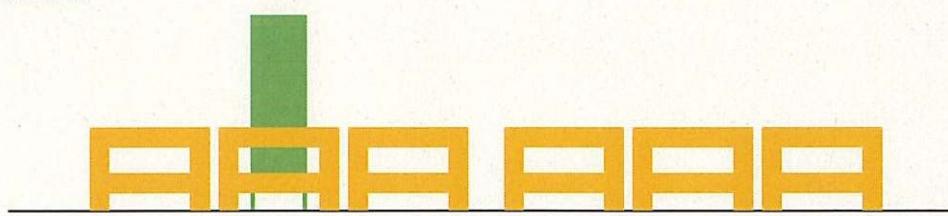
工事看板及び掲示板の固定状況(事故発生前)

・土のうを3袋(30kg×3袋)により荷重固定をしたが、突発的に生じた強風により立看板が転倒した。

①看板の設置方法を土のうから柱等の固定可能箇所に固定する。

・突発的に生じた強風に耐えられるように、立看板を既設標識に固定する。
