事故周知・再発防止〔令和 5 年度発生事例〕

災害の種類	物損事故	工事区分	建築改修工事
事故内容	埋設配管と研り工具の接触による物損事故	被災者	性別・年齢 —
被災状況	埋設配管の破損	職業	—

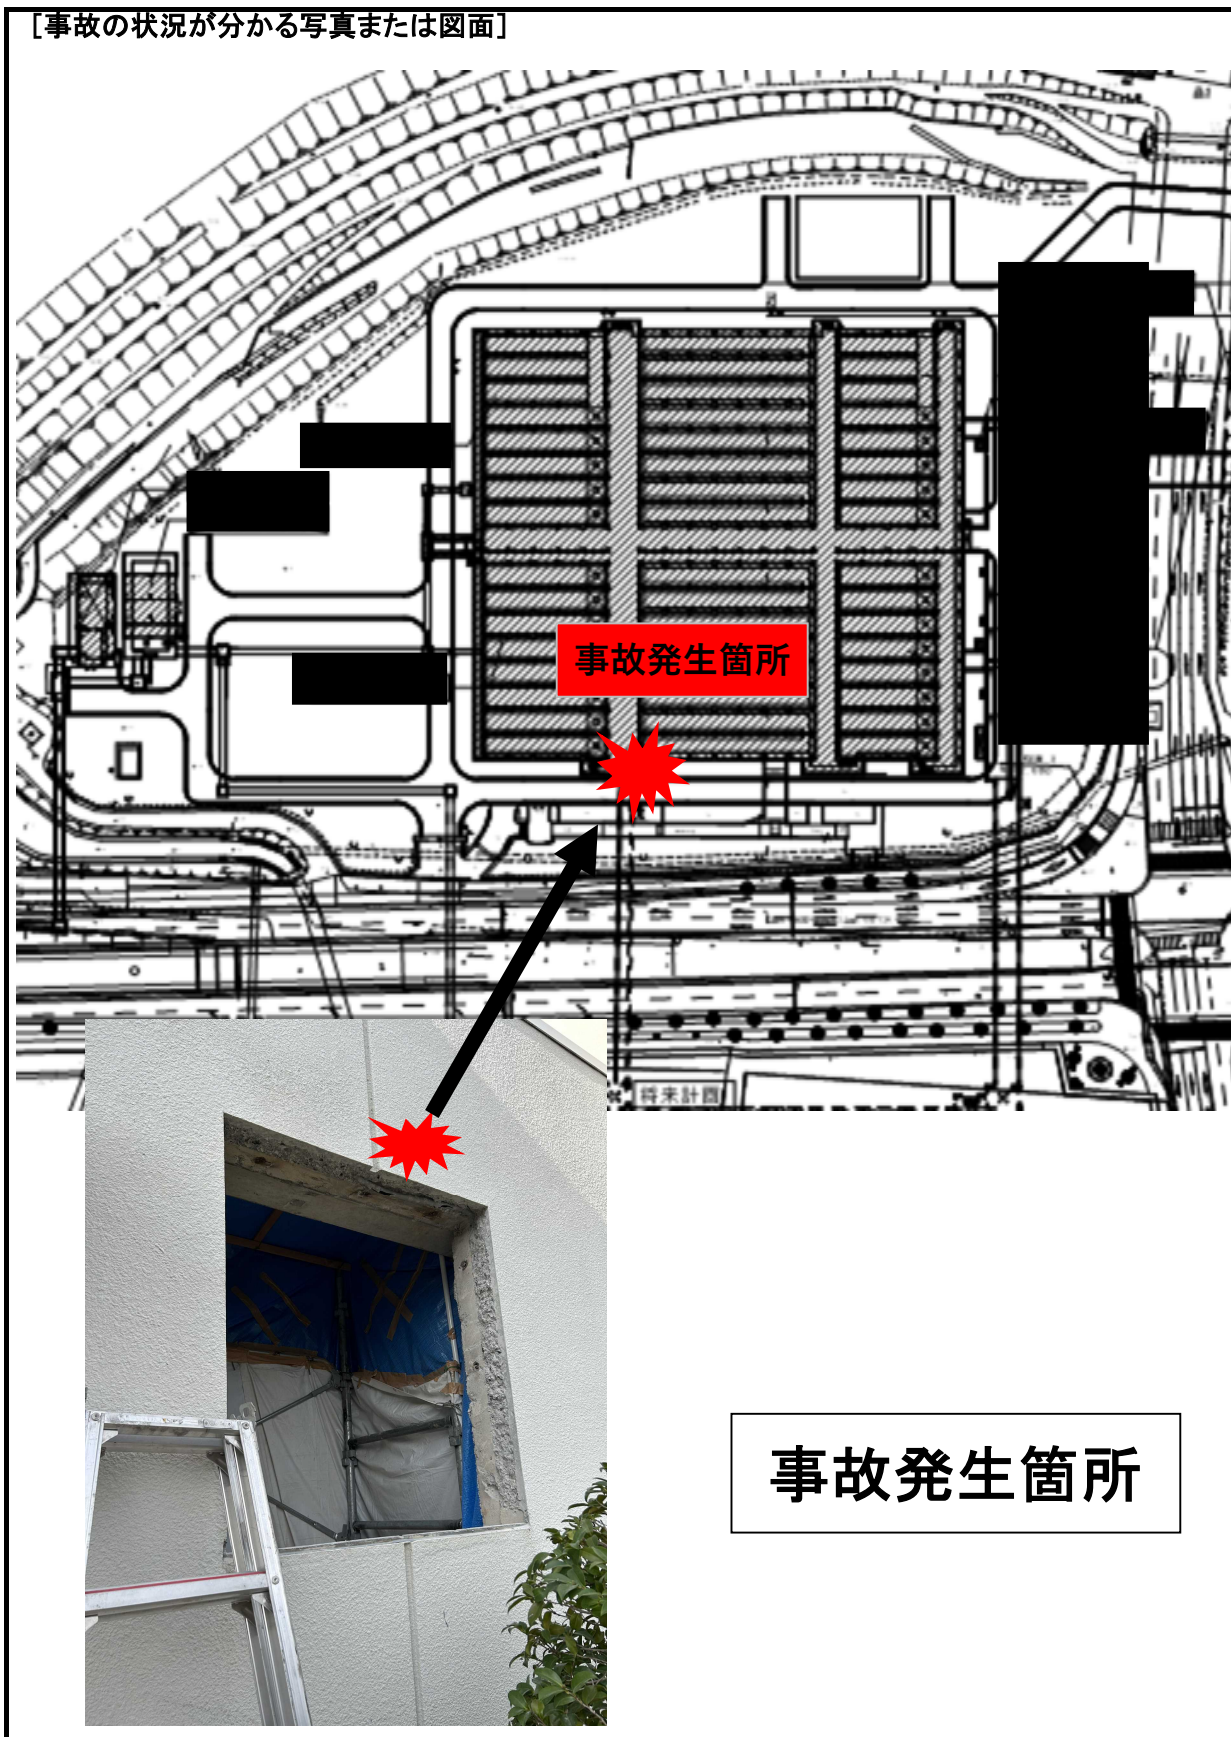
[事故の状況が分かる写真または図面]

事故の概要：令和(5)年(10)月(3)日(火曜日)PM:0:00頃
 ●●棟のアルミ建具(AW-20)改修箇所で、既存建具撤去後の建具周りの詰めモルタル及び外壁駆体アゴ部分の研り作業中に、階段室照明の埋設電気配管に接触し漏電したため、ブレーカーが落ち、●●棟内の照明で約3時間、階段室灯で約5時間停電した。
 (●●への影響なし。)

- ①事前確認として既存図面の確認を徹底する。
- ②想定外の位置への埋設配管の敷設を前提とした事前調査を行う。
- ③事前調査の結果、埋設配管が不明確な場合は、監督員と協議し、探査機などにより確認等を行うこととし、事故防止対策を施工計画書へ追記する。

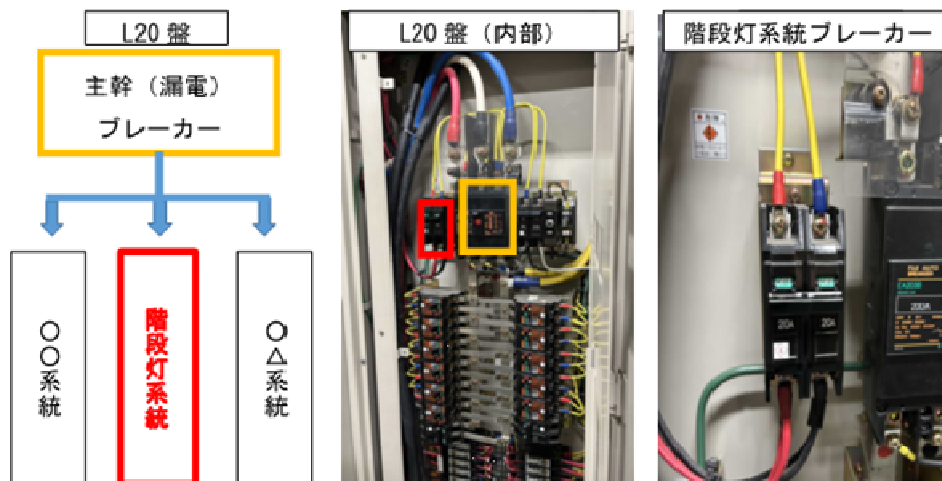
はつり作業中に、階段灯系統の配線を損傷しとことにより地絡（漏電）が発生し、主幹の漏電ブレーカーが飛んだ（トリップした。）ことで、施設の照明が停電した。
