事故周知・再発防止〔令和5年度発生事例〕

災害の種類	物損事故	工事区分	〇〇工事	
事故内容	ケーシングチューブ打設時に水道管を破損	被災者	性別・年齢	なし
被災状況	下水道管の破損		職業	なし

胸壁工(ケーシングチューブ打設作業)

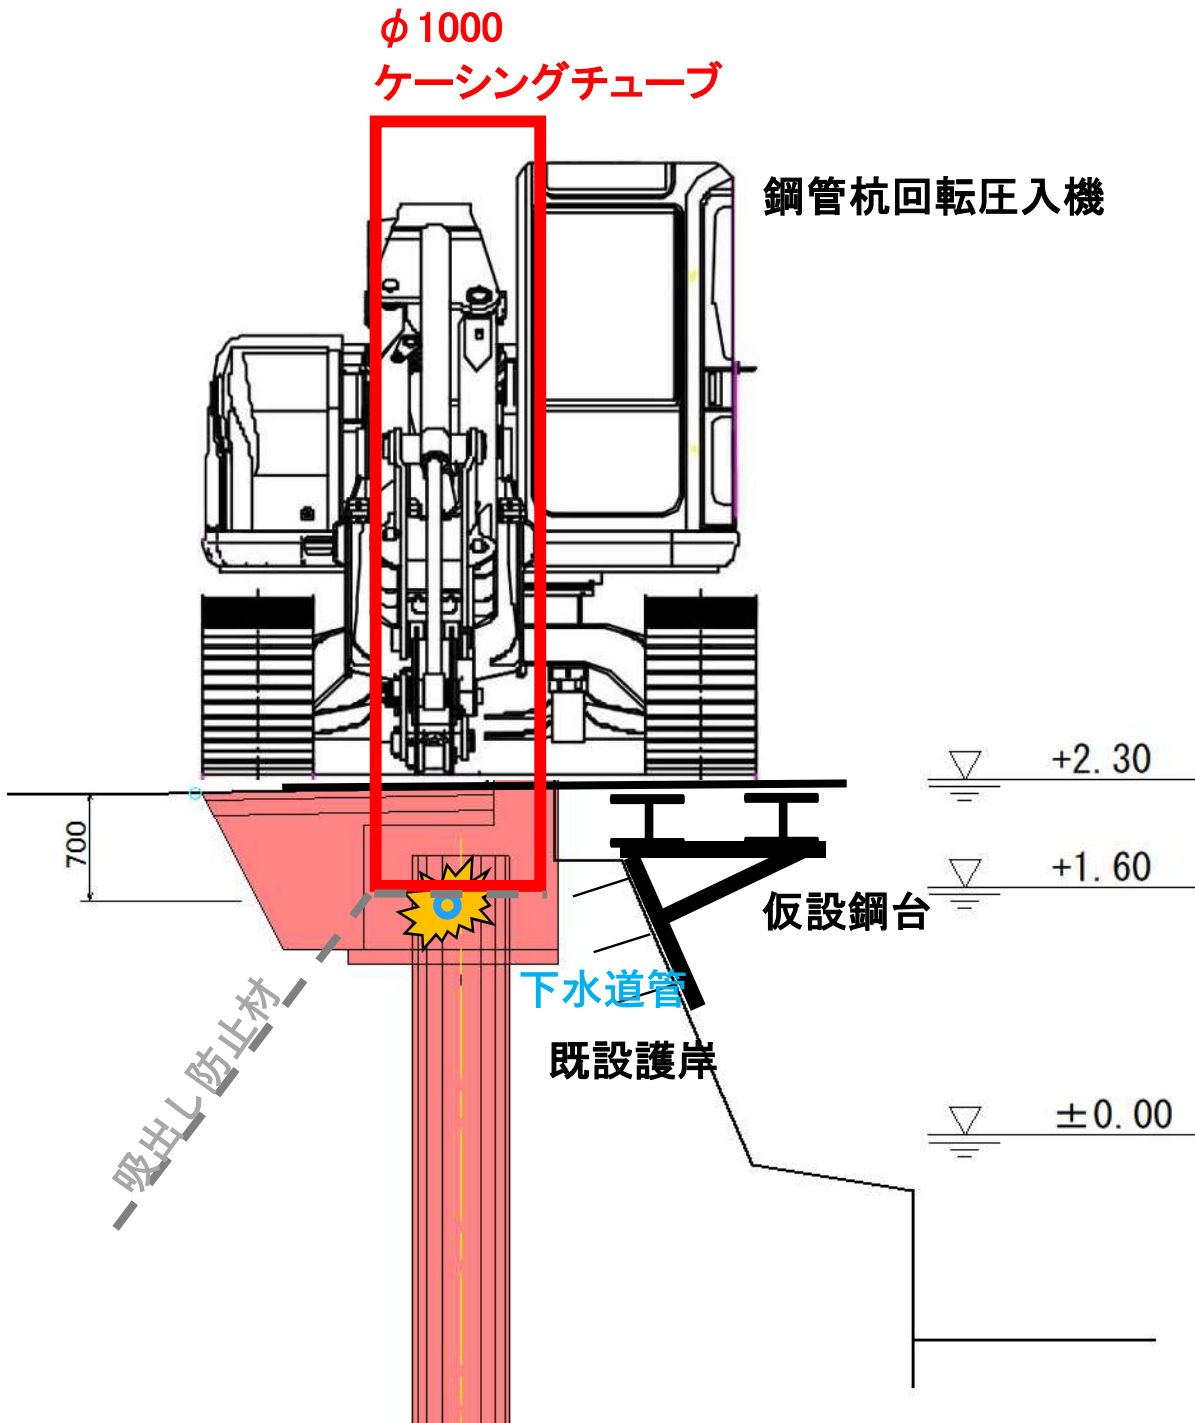
横断図

- ・埋設物の正確な位置が確認できず、経験則から埋設物がないと判断した。

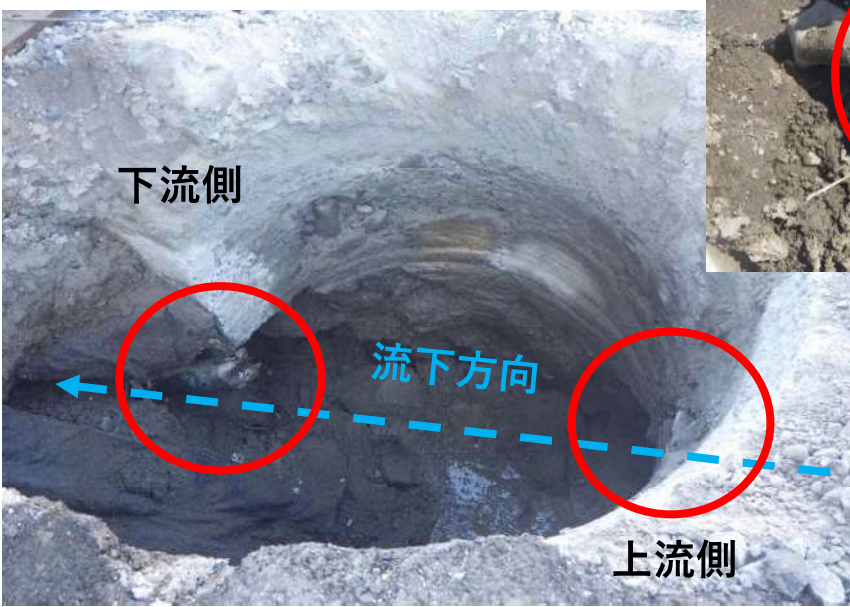
破損状況

ケーシングチューブを打ち込んだ際、下水道管(H19敷設、ステンレス管、φ100)を破損。

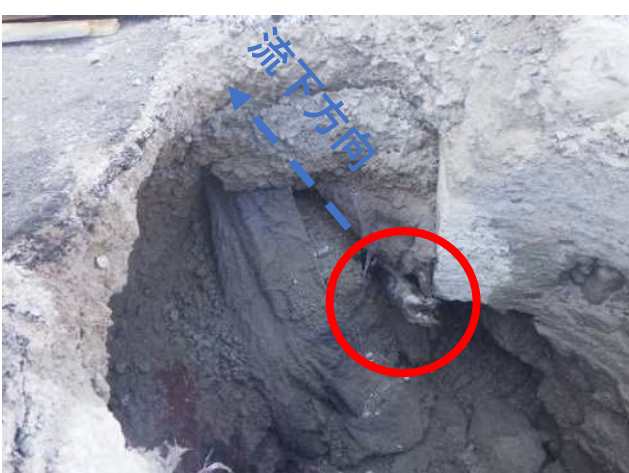
破損した下水管

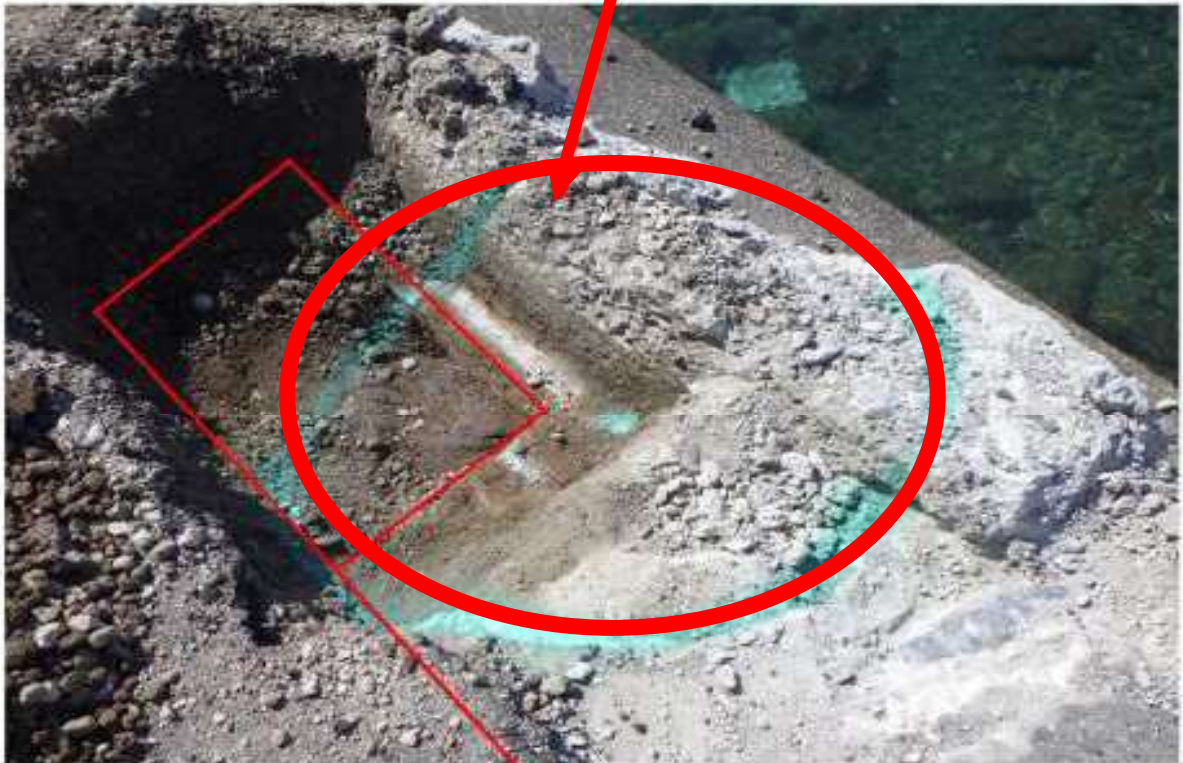
ケーシング
チューブ施工位置

試掘調査状況

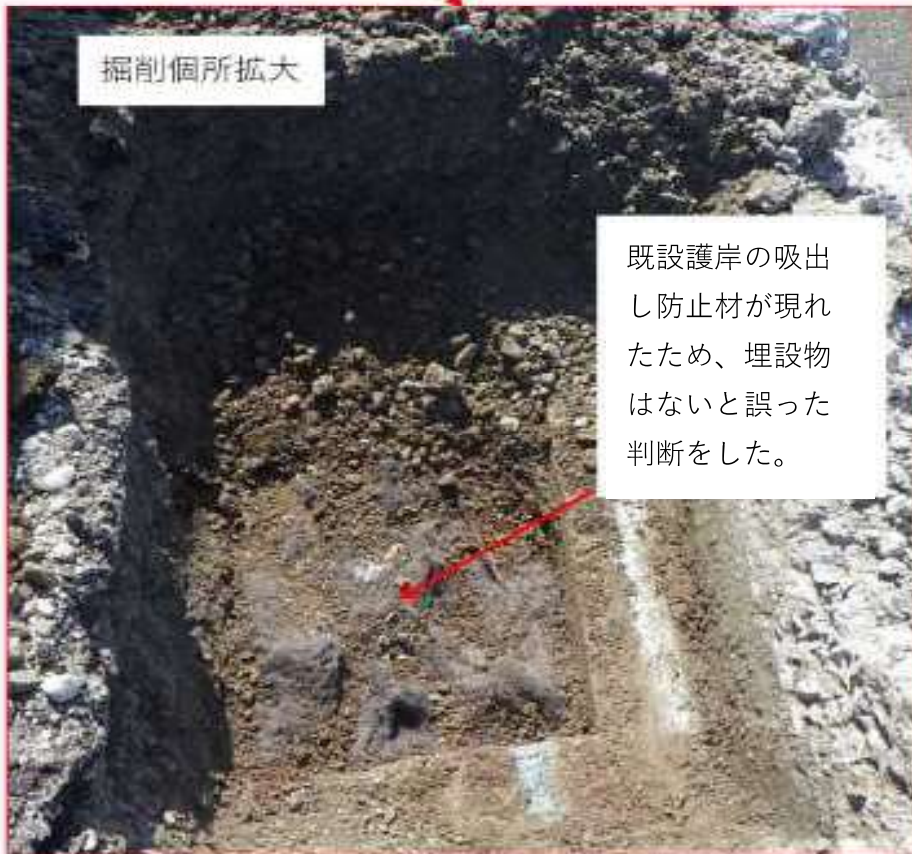
掘削箇所拡大

試掘で既設護岸の吸出し防止材が現れ、これより深い位置では吸出しの影響を受け、管が適切な状態を保持できないことから、吸出し防止材より深い位置での管の敷設がないと判断した。(管理者と発注者には立会い依頼せず)

既設護岸の吸出し防止材が現れたため、埋設物はないと誤った判断をした。

①埋設物確認の徹底

1 広範囲の試掘調査

敷設物の位置が確実に確認できるまで工事範囲を広域に試掘調査する。

3 試掘結果の立会

埋設物が確認できない場合は、管理者と発注者に立会を求め、判断を仰ぐ。
