事 故 事 例

発生日時	令和5年6月29日(木) 午前8時15分頃		
災害の種類	労働災害	工事区分	急傾斜地崩壊対策工事
事故内容	掘削ロッドとの挟まれ	被災者	性別・年齢 男性・58歳
被災状況	左足舟状骨開放骨折、左リスフラン関節開放脱臼骨折	職 業	作業員

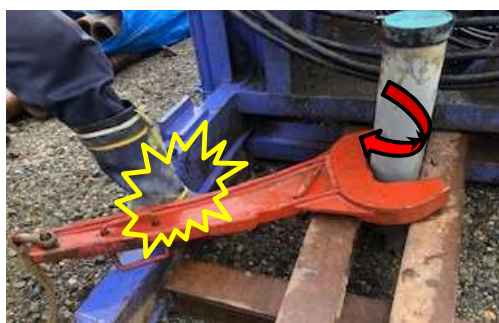
掘削完了後に、掘削ロッドに転石が挟まり引き上げ困難となった。転石の除去中に、転石が取れた反動でロッドとレンチが大きく回転し、レンチと機械に作業員の足が挟まった。

作業員被災状況（推測）

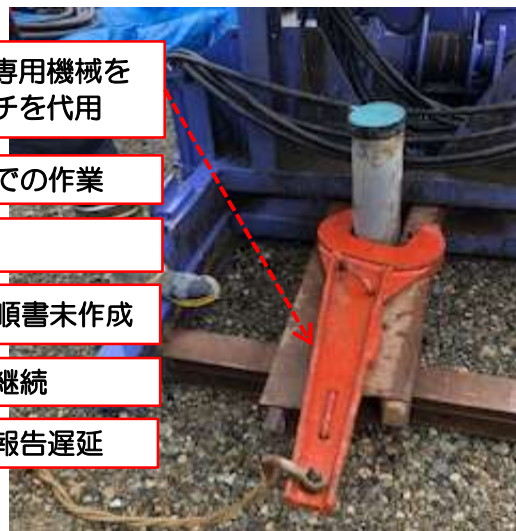
- ①ロッド固定に専用機械を使用せず、レンチを代用
- ②立入禁止箇所での作業
- ③監視員の不在
- ④抜管作業の手順書未作成
- ⑤事故後の工事継続
- ⑥関係機関への報告遅延

安全対策前の現場状況

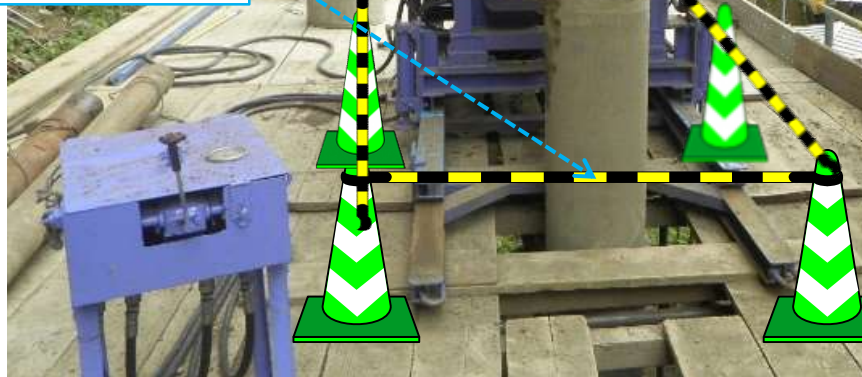
安全対策後の現場状況（イメージ）

②危険範囲の明示
(立入禁止)

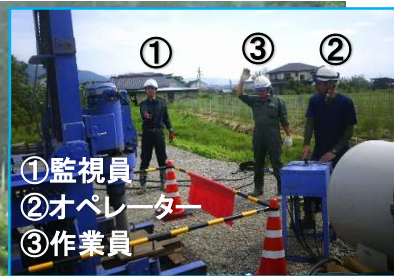
- ①監視員
- ②オペレーター
- ③作業員

③監視員の配置
