事 故 事 例

発生日時	令和3年7月5日(月) 午後10時55分頃		
災害の種類	公衆災害	工事区分	土質調査業務
事故内容	水道管(引込管)破損	被災者	性別・年齢 -
被災状況	住宅1軒にて一時断水	職 業	-

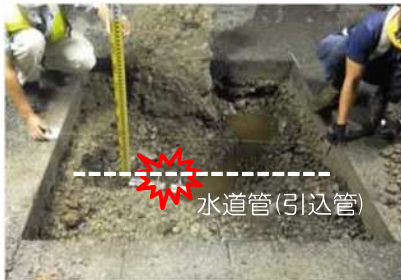
土質調査業務委託において、掘削作業を行った際に、埋設されていた水道管(引込管)を破損した。

水道管の破損状況

引込管が「浅い位置にある」と想定していなかった(実際にはGL-0.36m)

引込管は「本管とメーターボックスを直線で繋いだ位置にある」と想定していた(管理台帳に記載なかった)

①管理台帳に記載がない埋設管については、管理者に当該地の施工業者を紹介してもらい、ヒアリング調査等を行う。

②埋設管があることを想定し、路盤から下層の掘削は、可能な限り手掘りにて行う。

③今回の事故を社内周知し、今後同様の事故が後発生しないよう情報共有する。

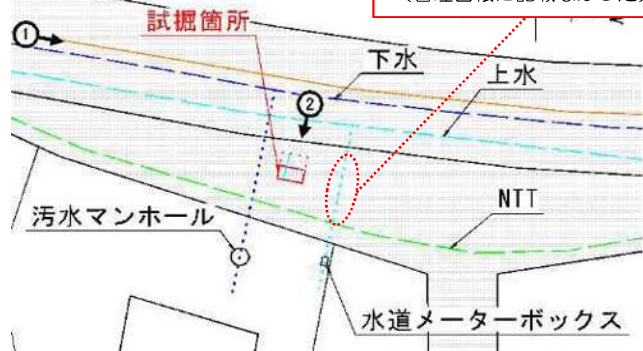
安全対策前の現場状況
