事故周知・再発防止〔平成26年度発生事例〕

災害の種類	公衆災害：第三者物損事故	工事区分	県道電線共同溝工事
事故内容	覆工板走行による乗用車タイヤ等損傷	被災者	性別・年齢 男性37歳
被災状況	車右前部のホイールの変形とパンク	職業	会社員

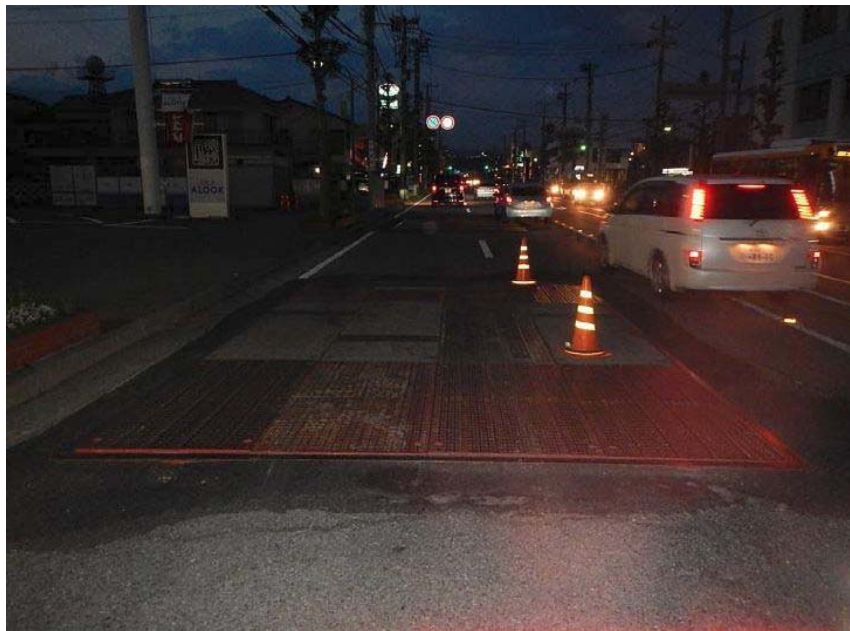
復旧前

(都)沼津南一色線を沼津駅から国道1号方面方向へ走行中、沼津郵便局前信号北側の覆工板を通過した際、覆工板受枠と舗装との差が約2cmあり、走行時にタイヤとホイールを損傷した。

□防止対策：①段差を少なくする(事故当日に実施済み)。
②工事現場であることを通行車両に周知してもらうため、標識看板類を増設する(事故翌日から実施済み)。
③工事休工中も毎日朝晩の監視をし、少しでも異常が見つかった場合は路面高の計測管理を行い、即座に復旧する(事故当日から、復旧については事故箇所以外にも実施済み)。休日及び夜間の異常時の復旧の為に常温合材を常に確保しておく。
④段差部分に投光器を設置する(5月9日実施済み)。
⑤覆工板手前の舗装部にテープで段差表示をする(5月9日実施済み)。

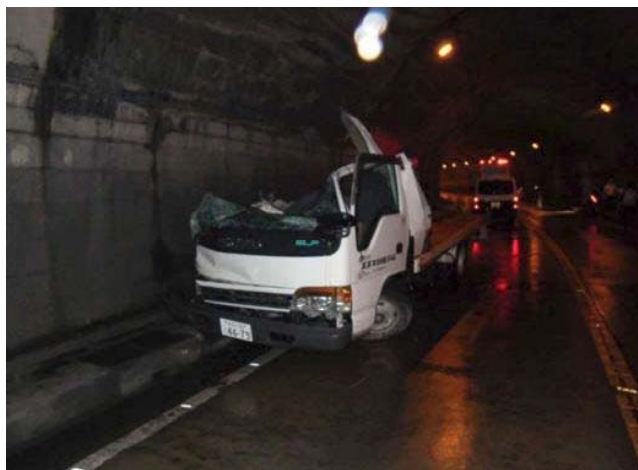
車量積載用車事故状況

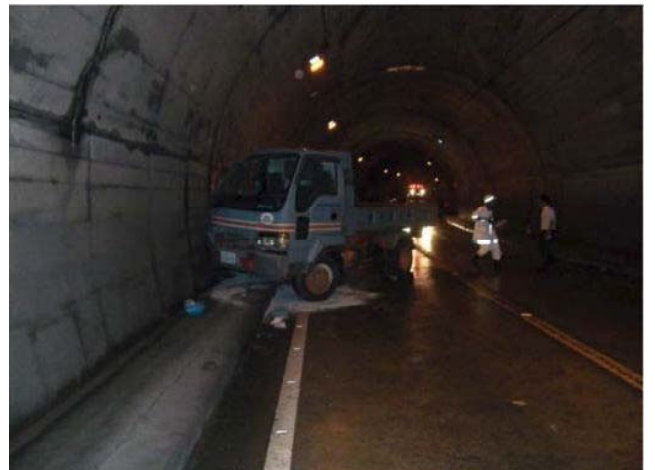
4トン車事故状況

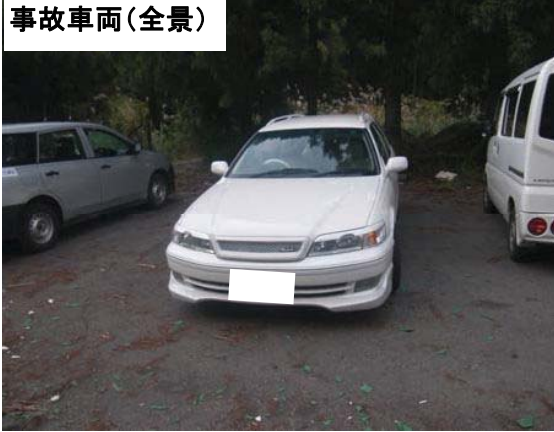
事故車両(全景)

路面切削の1次切削が完了していた現場内を、修善寺方面に向かって走行していた車両に、対向車が飛散させた骨材があたり、フロントガラスを縦1cm×横5mm程度傷つけた。

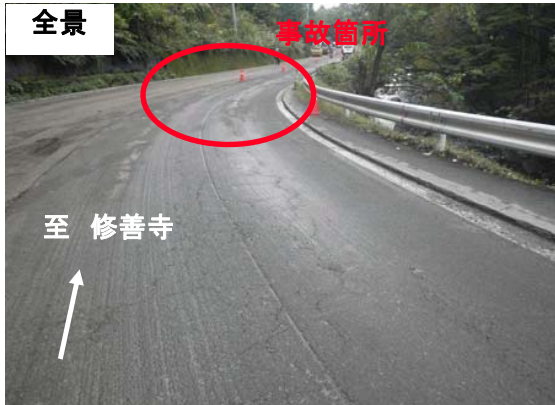
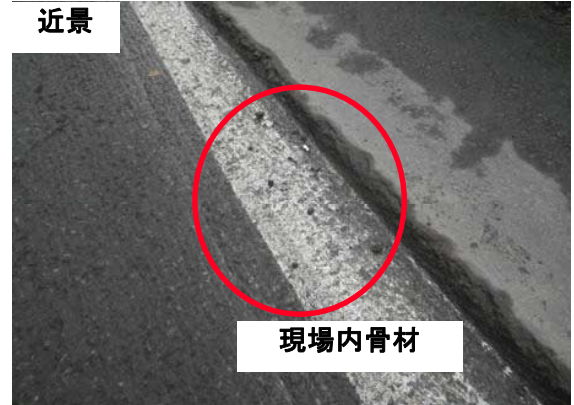
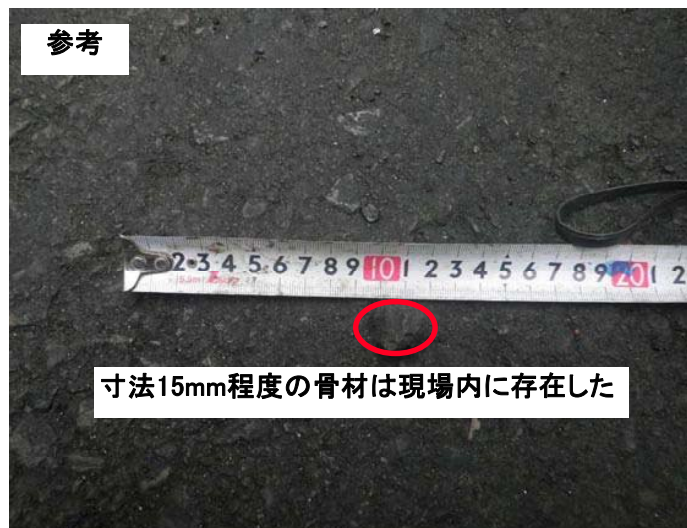
事故発生箇所付近骨材飛散の状態

- ① 通行車両が工事区間と認識し、速度を落とすように注意喚起施設を増設する。(別紙参照)
- ②-1 事故前は、朝と交通開放前に、路面清掃車により清掃を行っていた。今後の路面清掃は、朝と交通開放時に加え、巡視・巡回状況を基に路面清掃車にて入念に清掃する。
- ②-2 事故前は巡視・巡回を午後1回行っていたが、これからは午前、午後、作業終了時に各1回ずつ行い、異常を確認したときにはすみやかに路面清掃等を実施する。
- ③ 休日(休工日)は、極力路面切削した状態では交通開放しない工事工程を検討し、やむを得ず休日に路面切削した状態で交通開放する場合は、パトロール及び路面清掃等の体制を整えておく。

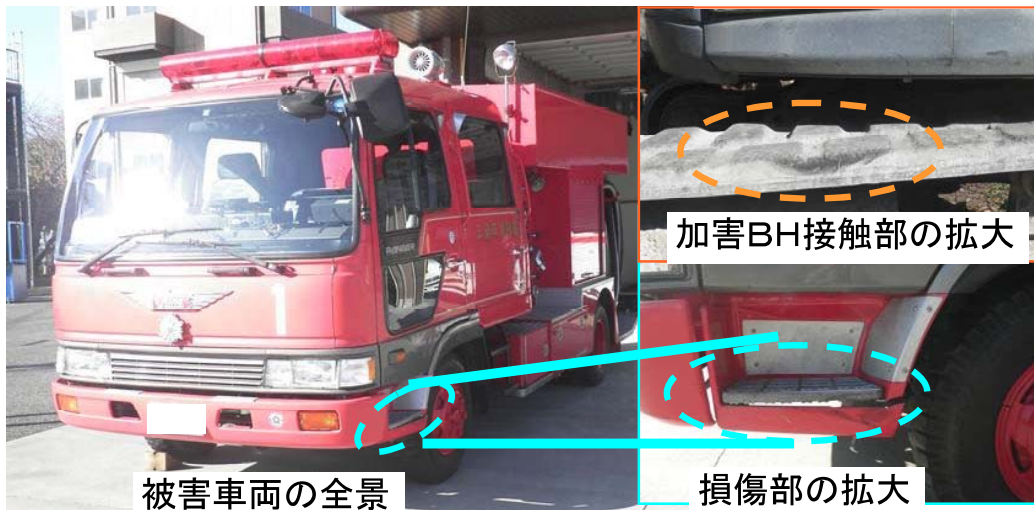
被害車両と接触部

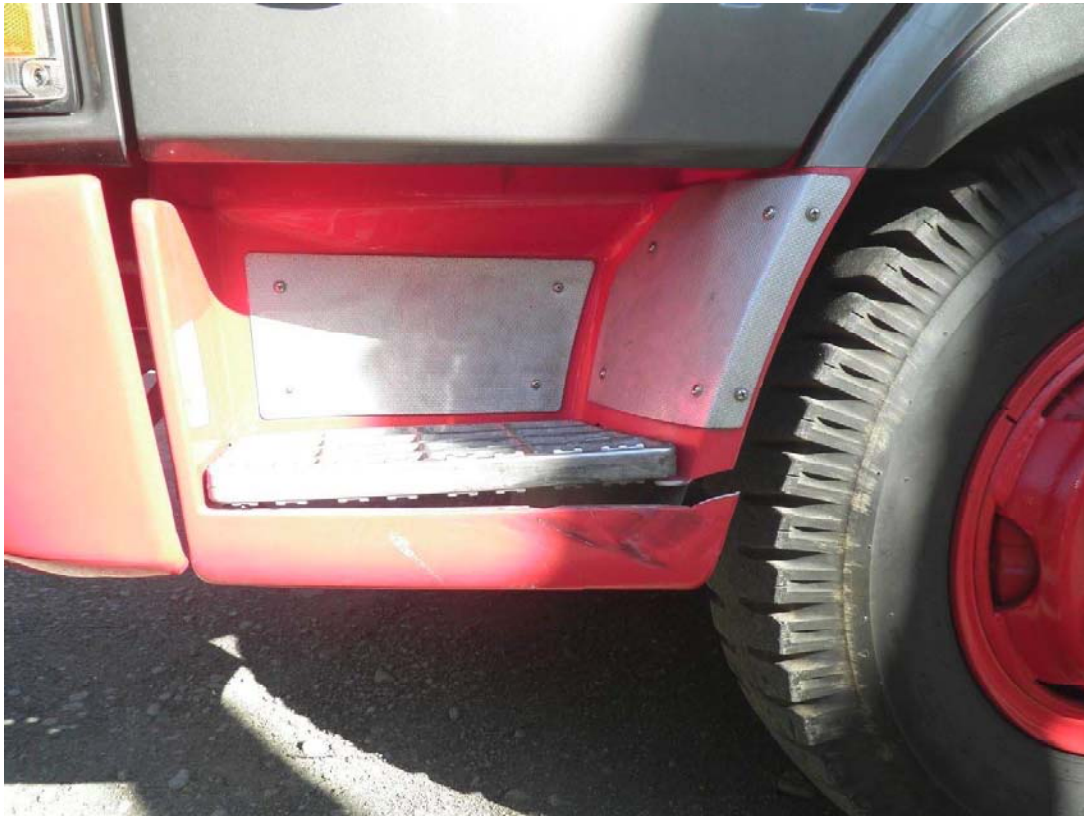
消防車両の乗車部にあるステップ部を破損

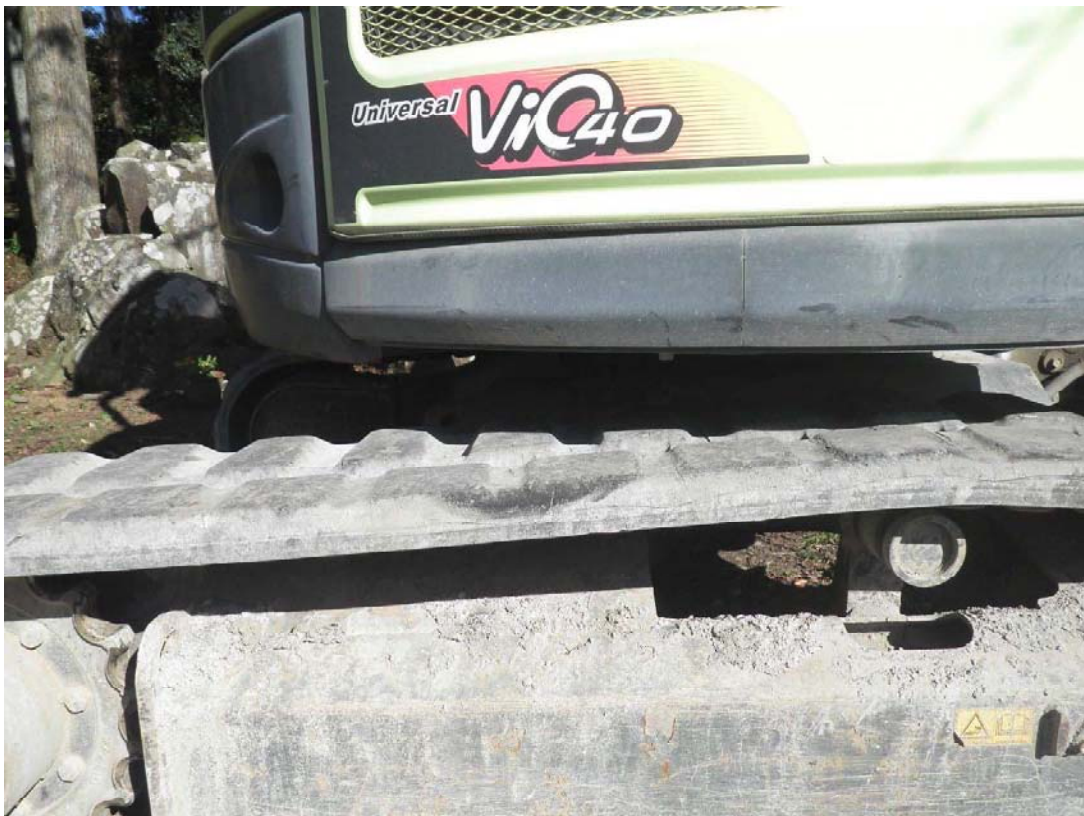
消防車両に接触した建設機械 (0.20BH) のゴムキャタピラ部

- ①重機運転者は常に誘導員と合図をとりあい、誘導員指示に従って重機を移動 (補足説明図①)
 - ・誘導員は常に運転者に声が届き、目の合う位置で誘導を行う。
 - ・運転者は誘導員の指示を確認し、自らも安全確認を行った後に重機を移動する。
- ②一般車輛通行帯に、十分な安全対策を講じる (補足説明図②)。
 - ・緊急車輛、地元の特定の通行車両 (工場車両等) については、あらかじめ工事内容を通知し、迂回などの協力を仰ぐ (記録に残し、今後の施工計画に反映する)。
 - ・片側交互通行が困難な場合、全面通行止めでの施工を検討する。
 - ・重機と通過車両・歩行者などが接近した際は、重機を徐行にて直進させて、十分に離隔距離を確保してから方向転換を行う。
- ③使用する重機・車輛のサイズの見直し (補足説明図③)
 - ・日々の現場条件に見合った重機・車輛を使用し、常に安全を優先する。
- ④交通規制の方法の再検討 (補足説明図④)
 - ・カラーコーンの間隔を狭め規制範囲を明確にする (10m ⇒ 5m 間隔)。
- ⑤規制範囲内にガードマンを増員配置する (片側交互通行時)。
 - ・専任で重機監視員を選出し、腕章・ホイッスルを装備し、配置する (補足説明図⑤)。
 - ・監視員もガードマンの無線を使用し、通過車両や歩行者などの情報を共有し監視に役立てる。
 - ・架空線、幅員狭小箇所等の作業上の要注意箇所には専任の監視員を配置し誘導、指示を行う。
 - ・KY 活動後、作業員全員で当日の作業箇所を確認し危険注意箇所の周知を行う (日々記録をつける)。
- ⑥重機使用時のルールを設定する (重機の運転席に注意喚起を掲示してルールを再確認させる)。
 - ・重機・車輛を離れる時は車止め・キーの抜き取りを徹底する (補足説明図⑥)。
 - ・動かす前に車体の周りを 1 周し、安全を確認する。
 - ・誘導無しではバックしない。バックする場合は近くの作業員に声をかける。

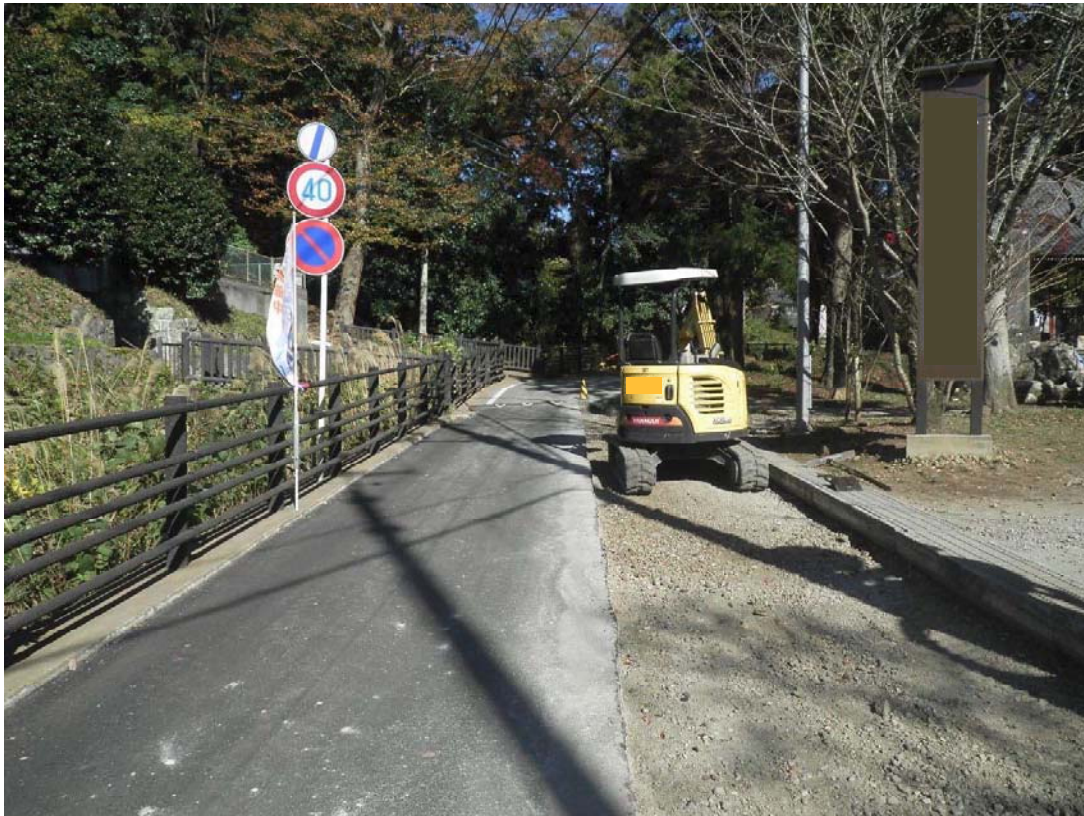
現場の作業状況

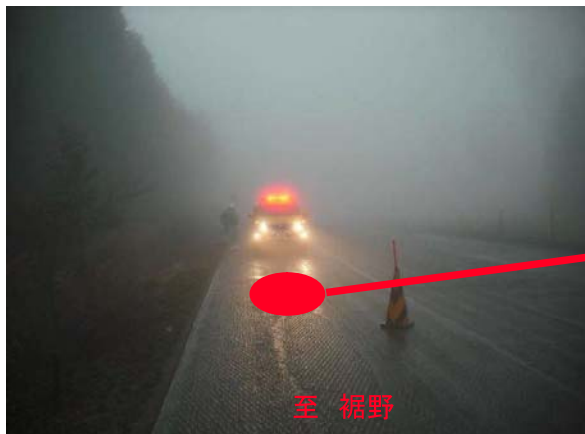
現場状況
(降雨時は見通しが悪い。)

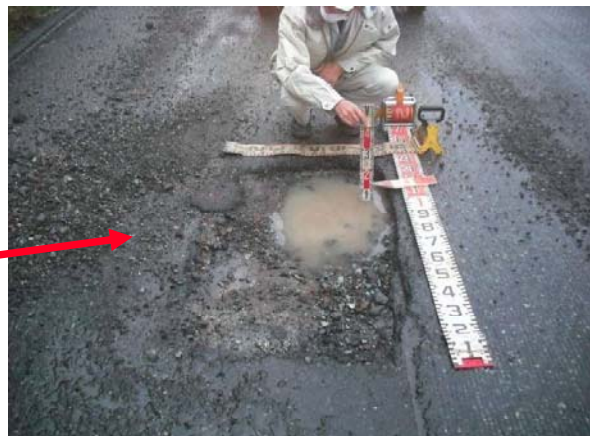
ポットホール発生状況
(試掘復旧箇所で舗装が薄かった。)

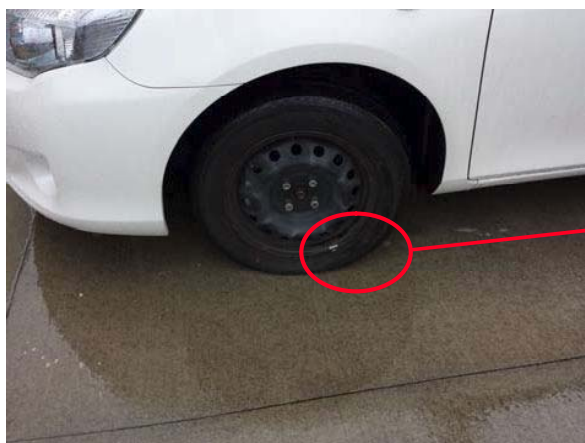
車両損害状況
(タイヤパンク)

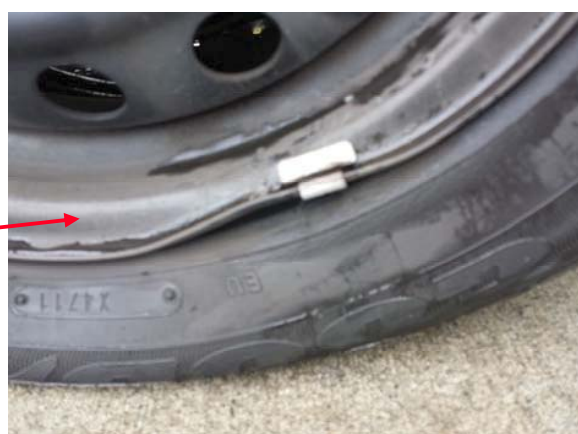
車両損害状況
(ホイール破損)
