事例周知・再発防止〔平成26年度発生事例〕

災害の種類	労働災害:転落	工事区分	測量設計委託
事故内容	法面状況を踏査中、斜面から滑落	被災者	性別・年齢 (男)60才
被災状況	胸骨骨折、縦隔出血、右頸部(首)血腫	職業	設計技師

災害の種類	労働災害：飛来・落下	工事区分		災害防除工事
事故内容	落石による負傷	被災者	性別・年齢	男性 19歳
被災状況	頭蓋骨骨折・頸椎損傷		職業	普通作業員

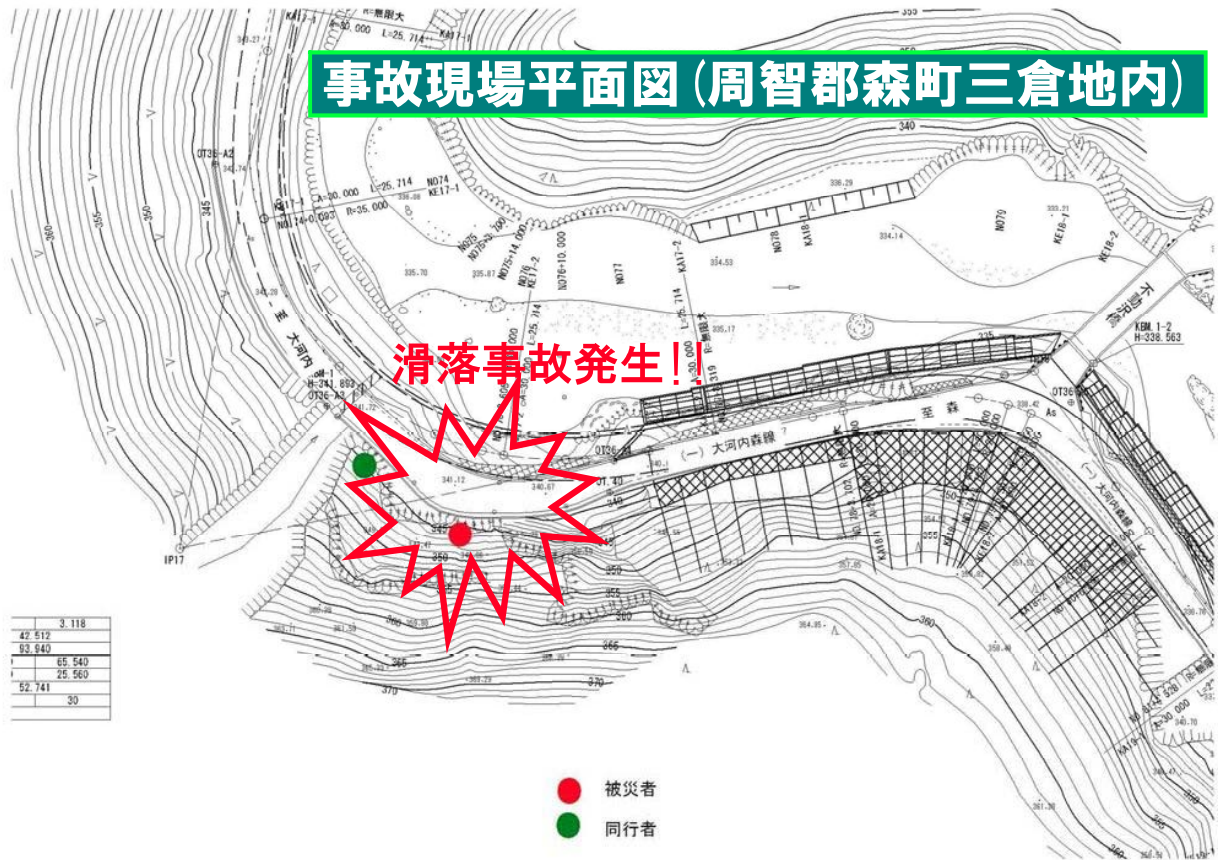
## 事故現場平面図 (周智郡森町三倉地内)

□事故の概要：平成26年4月10日(木曜日) 午前11:00ころ  
道路法面の落石対策の設計のため現地調査を行っていたところ、誤って3m下の道路面に滑落した。滑落時強打したことにより、胸骨骨折、縦隔出血が起きた。また右頸部に血腫が発生した。

□防止対策：①作業開始前にミーティングを行い、作業内容、危険箇所について作業員間で共通認識を持たせる。危険箇所には、極力立ち入らない。  
②やむを得ず危険箇所に立ち入る場合は、崖部の周辺では命綱、安全帯、はしご等を使用する。

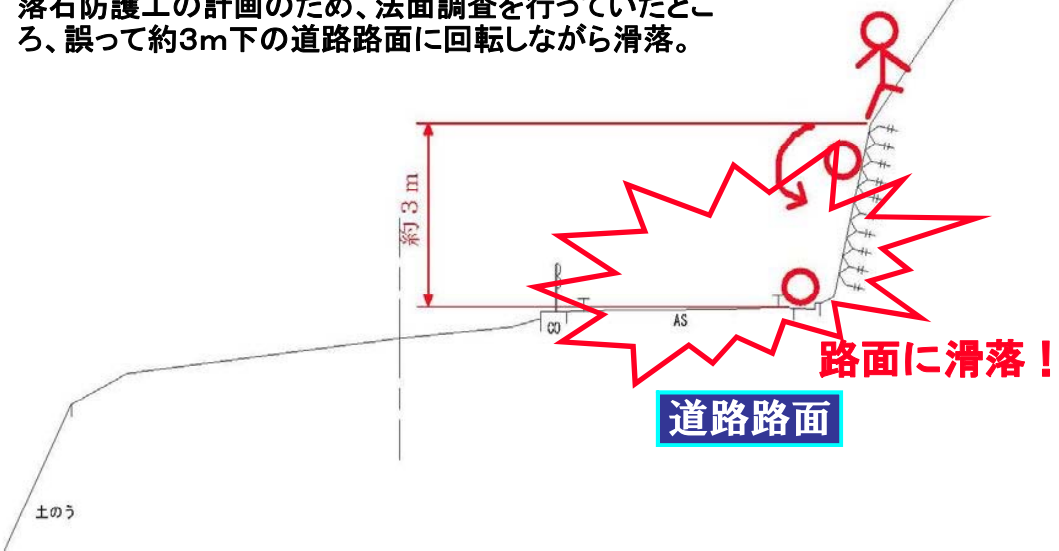
## 滑落状況説明図

法面  
(落石防護工計画箇所)

落石防護工の計画のため、法面調査を行っていたところ、誤って約3m下の道路路面に回転しながら滑落。

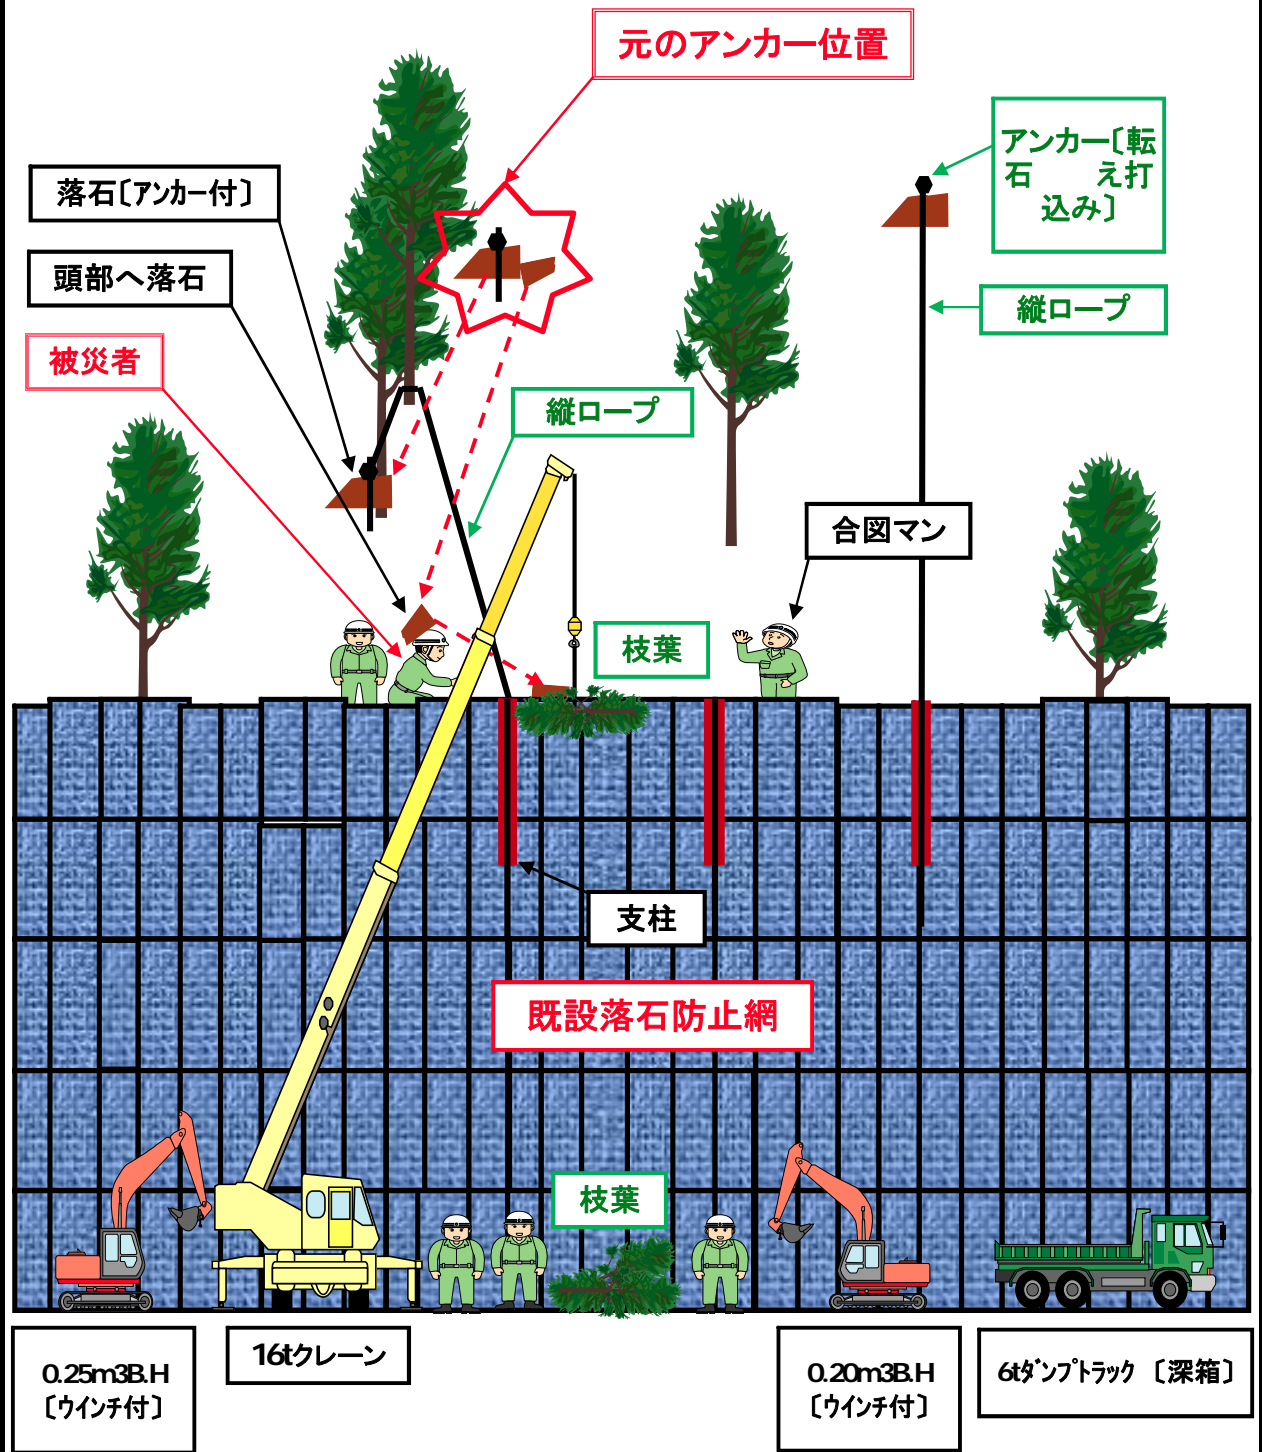
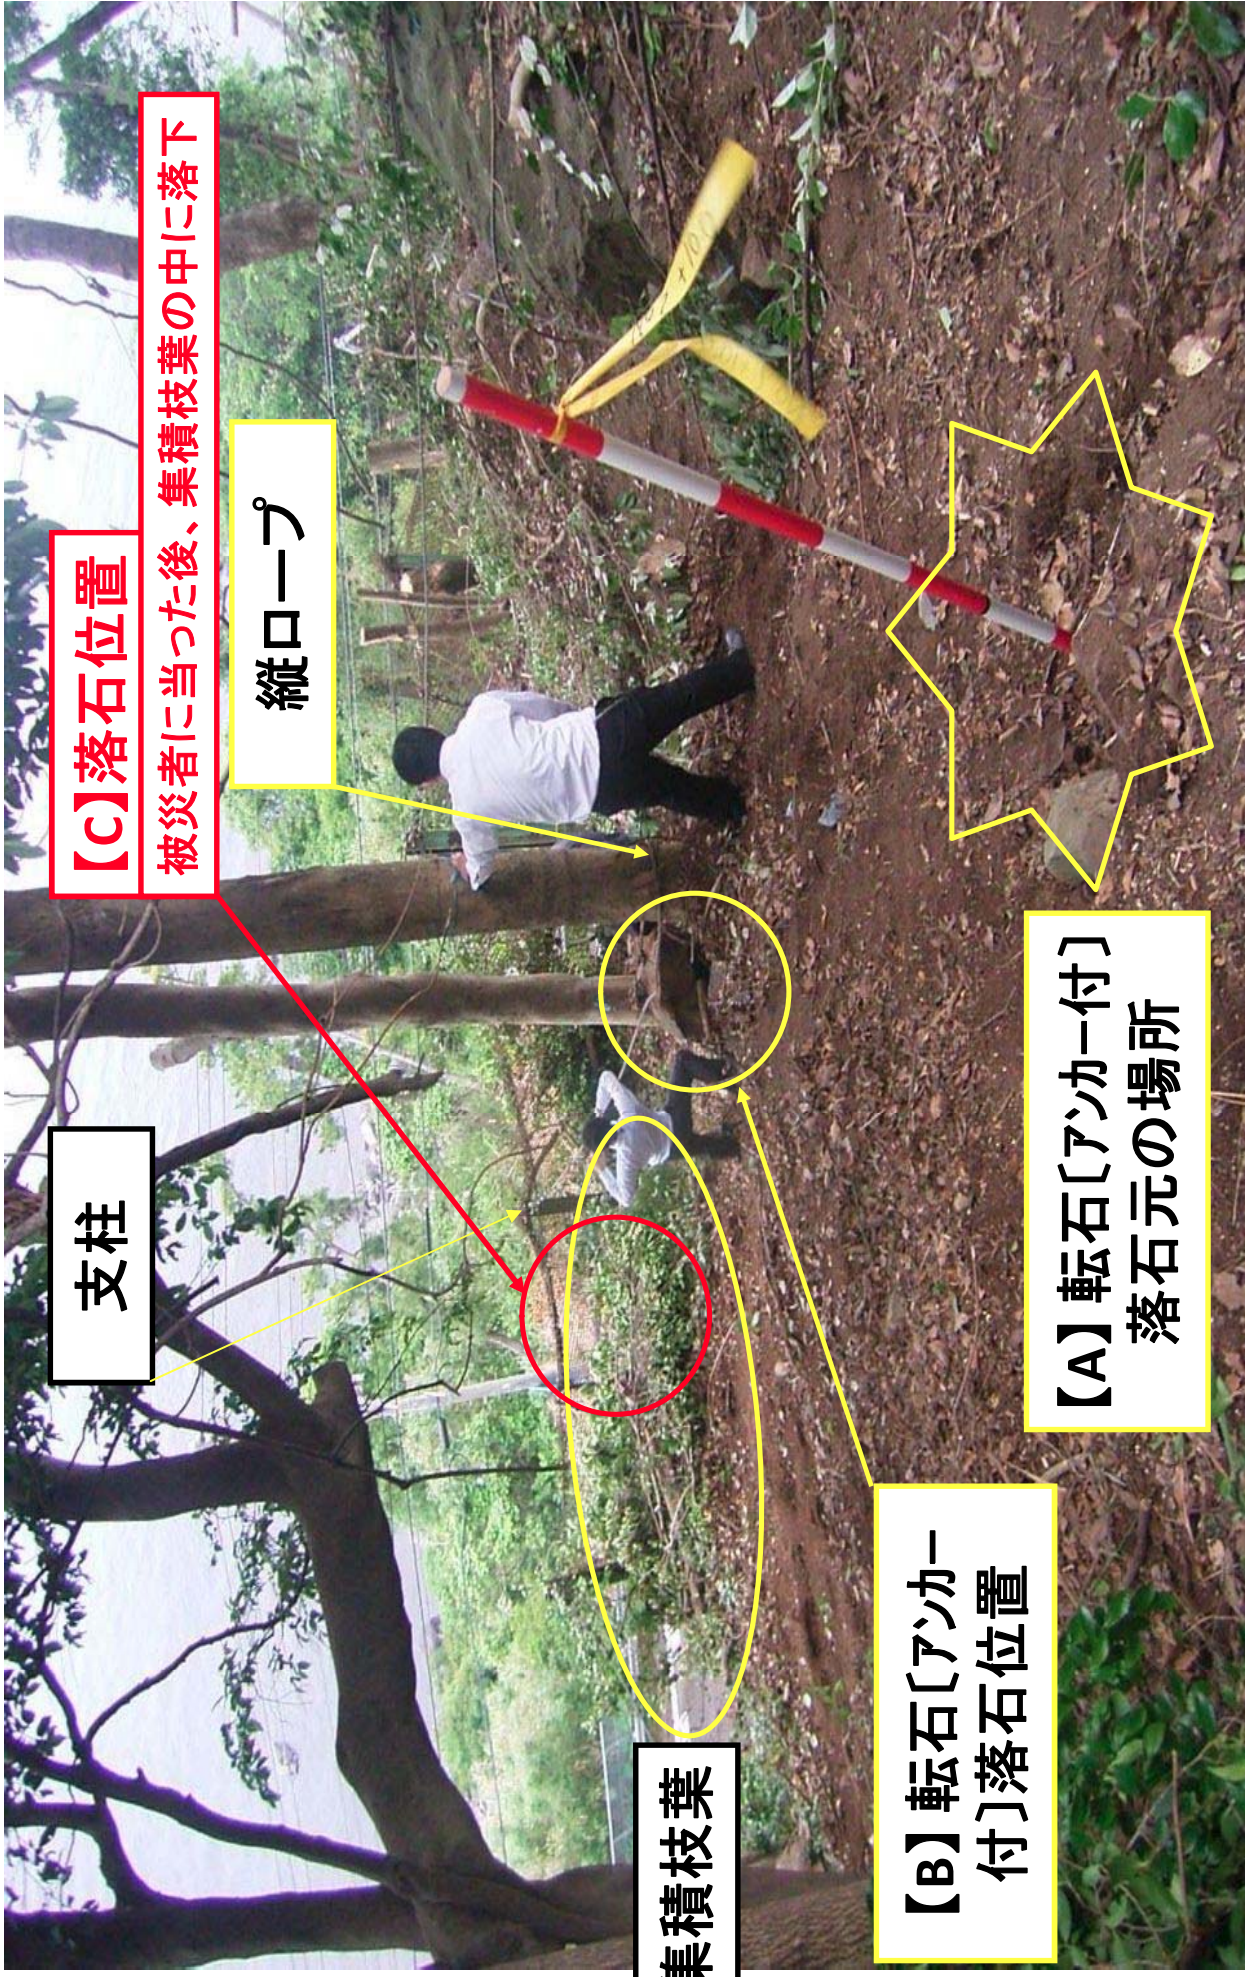
・ 事故状況説明図 [正面図]

法面にて伐倒完了後の足元周りの枝葉を集積後道路上に配置してある16tクレーンにより、合図マンの指示で枝葉を吊上げ中、既設落石防止網を固定している縦ロープのアンカーが挿入されていた石ごと抜け落ち、次にアンカー傍らの石が落ち作業員3名の内1名が避けきれず頭部（ヘルメット）に当たり転倒した。他の2名が駆け寄り被災者を見たところ頭部より出血しており、直ちに119番に連絡し救急車の要請を致しました。

- ① 事前の施工周辺（施設等）の調査不足、危険に対する認識不足。
- ② 設置後30年以上経過している縦ロープのアンカー打込み石の風化（亀裂等）、周辺法面の浸食により石が浮石状態になっていた。
- ③ 小木の伐倒の際、縦ロープに触れて荷重（衝撃）が加わり、緩くなっていたアンカーが挿入されている石ごと抜けた。

【C】落石位置

被災者に当たった後、集積枝葉の中に落下

【B】転石〔アンカー付〕落石位置

【A】転石〔アンカー付〕落石元の場所

- ① 再度、施工前の事前調査の徹底。
  - ・ 縦ロープの固定アンカーが打込まれている石が、ひび割れや浮石状態などとなって機能低下をしていないか確認、及び作業範囲内の転（浮）石の有無を再確認。
  - ・ 現地確認により知りえた情報は、作業員全員への周知を徹底する。
- ② 現場内の連携強化に対する対策。
  - ・ 作業員全員を対象に安全教育の再教育の実施、思い込み作業の危険性を再認識させる。
  - ・ 安全朝礼時の中で当該現場内の支障物件の位置確認を行う。
  - ・ 作業前打合せ時に、支障物件の周辺作業内容及び作業手順を共有する。
  - ・ 作業前打合せ時とは異なる事態が発生した場合は、その場で判断をさせずに現場代理人に直ちに報告することを徹底させる。
- ③ 具体的な対策案
  - ・ 作業範囲内の転（浮）石は伐採作業前に確認をした後、除去搬出。
  - ・ 倒木の際、支障となる既設縦ロープは一時撤去して、新設ロープを設置する。その際のアンカーは土中式アンカーを使用。
  - ・ 浸食が激しく転石状態になっていて撤去に危険が伴う箇所についてはモルタル吹付け等に対応。
- ③ 想定外の事項が発生した場合の対策。
  - ・ 作業にあたり想定外の事態や、作業に支障を来す事態が発生した場合は、作業を中断し状況調査を行う。
  - ・ 状況調査により施工方法を変更する場合には、作業員に内容を周知徹底させる。

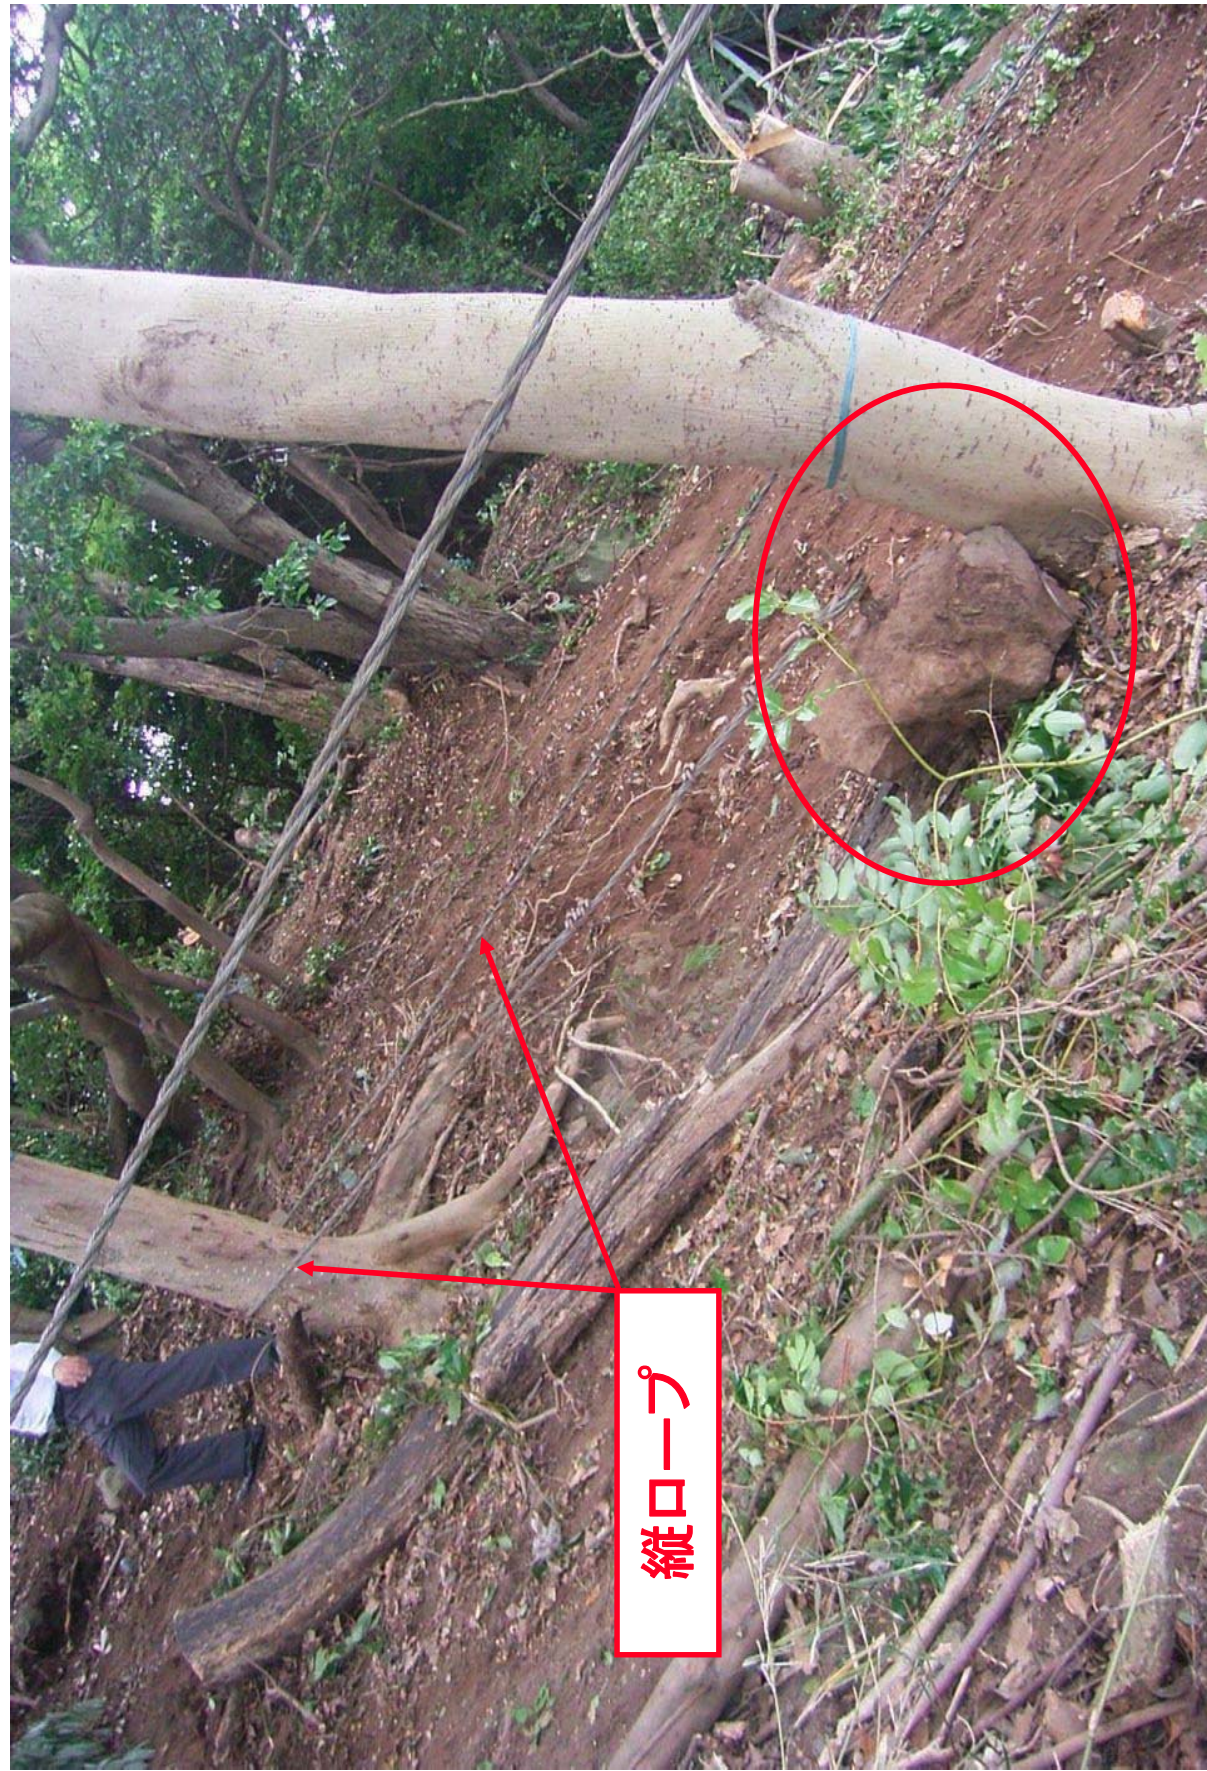
災害箇所〔全景〕

【B】転石〔アンカー付〕落石位置
