事例周知・再発防止〔平成26年度発生事例〕

災害の種類	労働災害：その他	工事区分	低木剪定及び除草工
事故内容	除草作業中肩掛式草刈機が近くにいた作業員に接触	被災者	性別・年齢 男 32歳
被災状況	足首の裂傷 全治3週間		職業 土木作業員

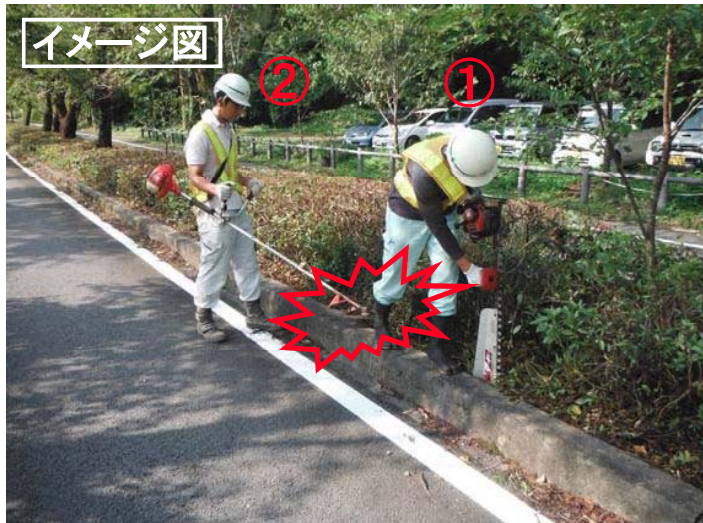
作業進行方向の
前方より撮影

□ 事故の概要： 平成26年7月18日（金曜日）11時45分頃
 剪定作業員がツツジの剪定を行い、その後ろを除草作業員が肩掛式草刈機で下草の除草を行っていた。
 その際、除草作業員が、剪定作業員が後退してきたのに気付くのが遅れ、剪定作業員の右足首と肩掛式草刈機の刃が接触した。
 消防署に救急車要請の連絡をし、負傷者は島田市民病院へ搬送され手当てを受けた後帰宅した。
 なお、同日12時30分頃に消防署から連絡を受けた、島田警察署田林警部補が事故概要等の事情聴取を現地にて行った。

□ 問題点： ①朝の安全ミーティングで安全な作業間隔を確保すること等の注意喚起を行ったが、作業中の安全な作業間隔の確保が守られなかった。
 ②作業速度が違う2種類の作業機械を使用する作業員が同じ作業ブロック内で作業を行ってしまったため、作業ブロックの終点部付近で近接した作業を行う状態になってしまった。
 ③肩掛式草刈機による除草作業を日常的に行っていたため、慣れによる油断があった。

- ①： 剪定作業員
- ②： 除草作業員

□ 防止対策： ①セーフティーコーン又はバリケード等で、各作業員の作業範囲（作業ブロック）を明確にする。
 ②現場責任者が作業指揮者（作業監視者）として現場に常駐し、常に安全作業の指導・確認を行う。
 ③作業終了後は作業の反省会を行い、問題箇所を出し合い共有化を図る。

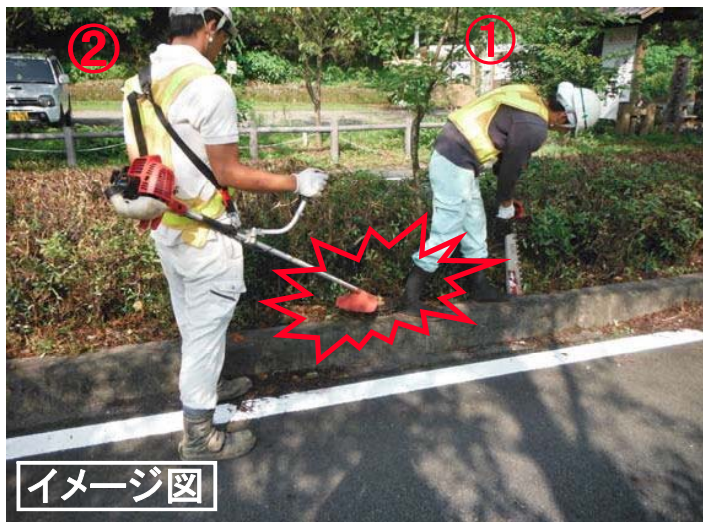
作業進行方向の
後方より撮影

- ①： 剪定作業員
- ②： 除草作業員

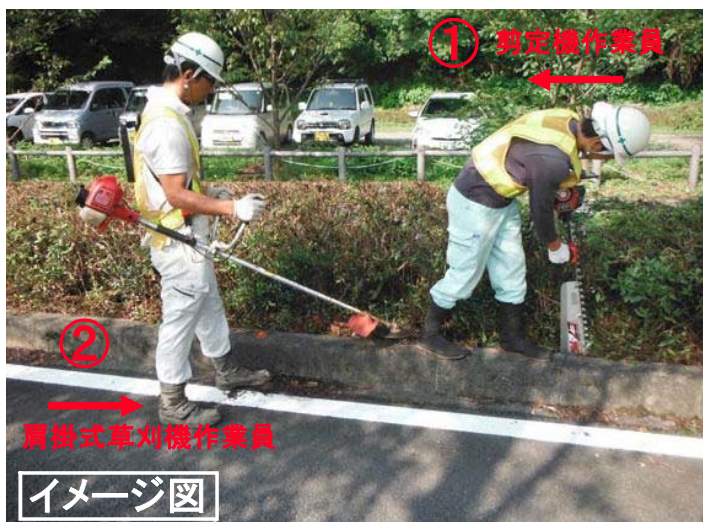
作業進行方向の
横から撮影

- ①： 剪定作業員
- ②： 除草作業員
