監視指導状況報告書

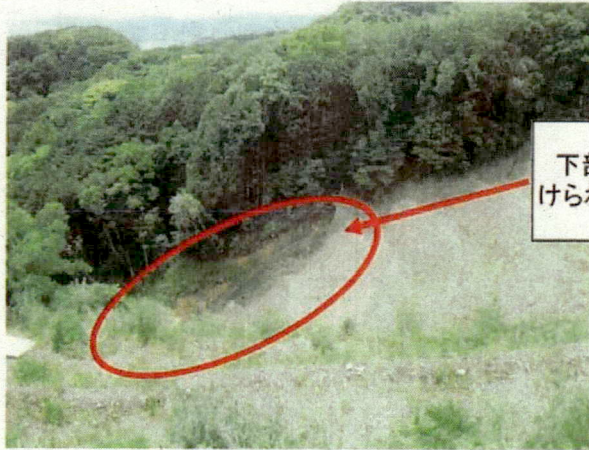
<div data-bbox="804 719 1273 844" style="border: 1px solid black; padding: 5px;"> <p>下部に崩落したと思われる箇所が見受けられた。</p> </div> </div>
