監視指導状況報告書

1 監視指導年月日	平成 29 年 1 月 12 日 (木)
2 監 視 員	[REDACTED]
3 業 者 氏 名	[REDACTED]
4 業 者 住 所	熱海市伊豆山 C 工区
5 立 会 者	なし

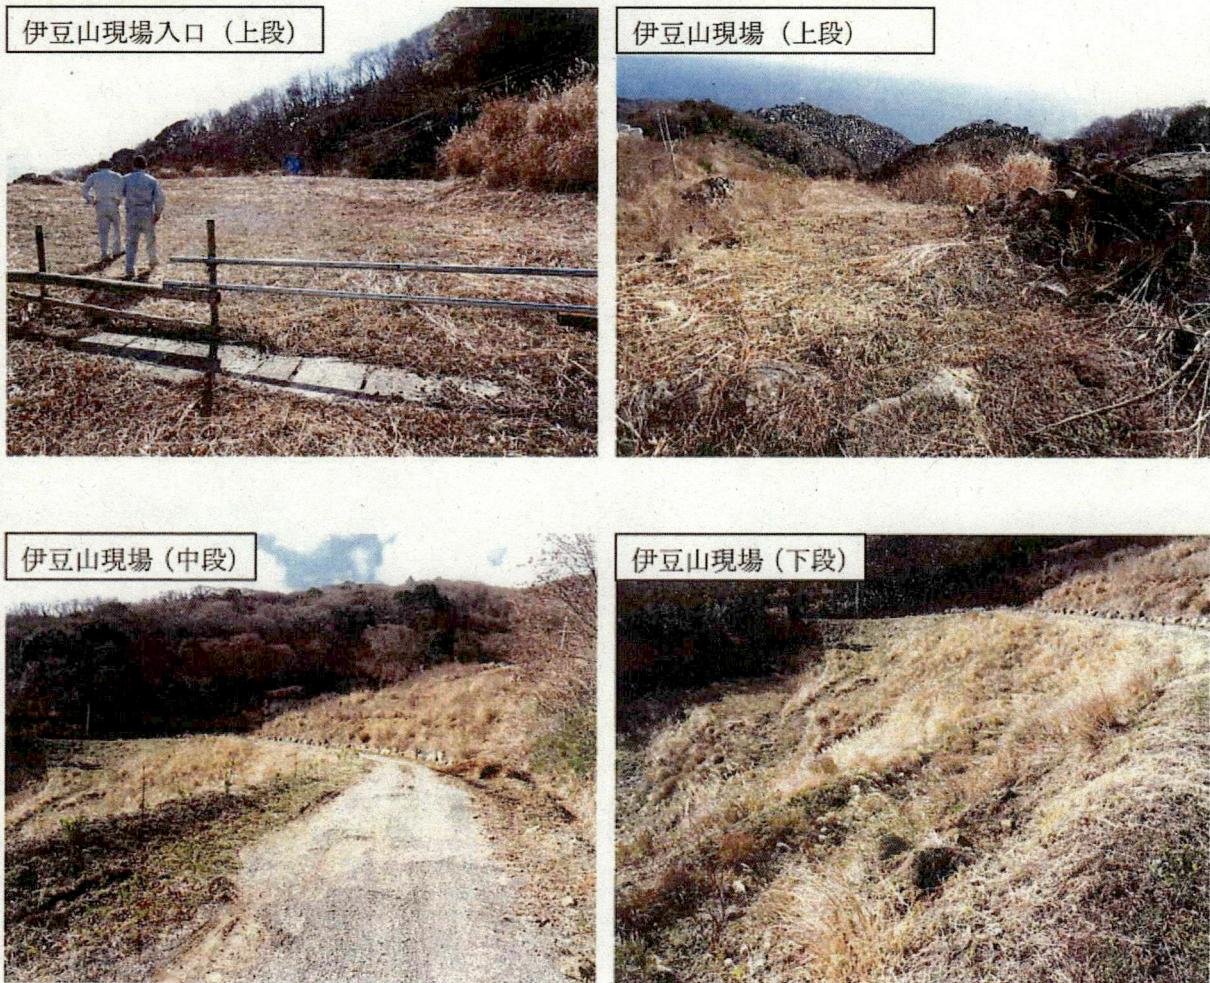
<現場状況>

- ・ 廃棄物の状況に変化は認められなかった（土に埋まっているため、廃棄物の様子は確認できなかった）。
- ・ 現場内において、斜面が崩壊したような形跡は認められなかった。
- ・ 現場は無人であったが、赤井谷現場の門は開いていた。

- ・ [] と面会し、廃棄物の撤去を指導する。
- ・ 定期的に現場を確認する。
