監視指導状況報告書

1 監視指導年月日	平成23年3月2日		
2 監視員			
3 業者氏名			
4 所在地	熱海市赤井谷他(残土置場、瓦礫置場、造成D工区、[REDACTED]解体現場、日金)		
5 立会者	熱海市職員(収去のみ)		
6 現地の状況	<p>[REDACTED]の赤井谷残土置場から下流約300mの地点で、河川水(逢初川)の収去を行った。</p>

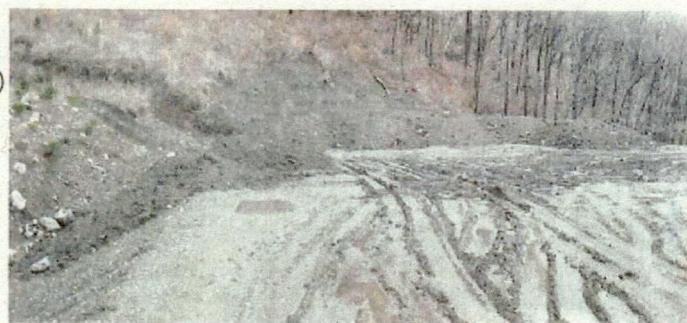
<伊豆山造成D工区>
奥側の山
(廃棄物混ざりの残土)
