平成 21 年 12 月 24 日

次のとおりパトロール等を実施したので報告する。

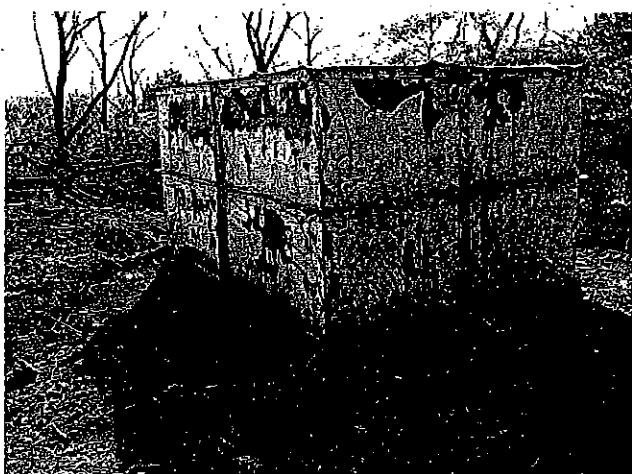
トランスの入ったコンテナ

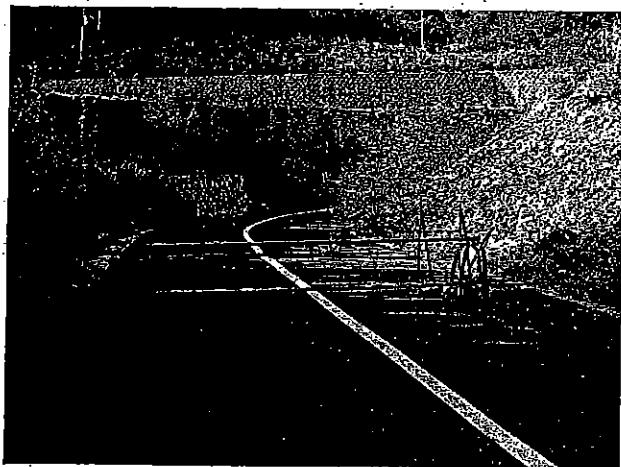
現場へ向かう道路の封鎖状況

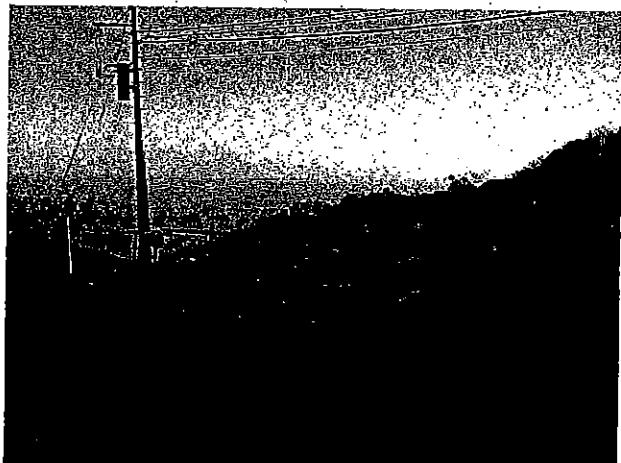
出入口進入防止措置の状況

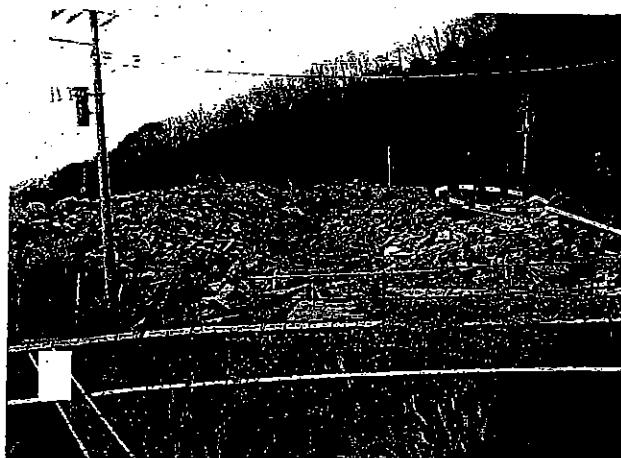
廃棄物保管状況

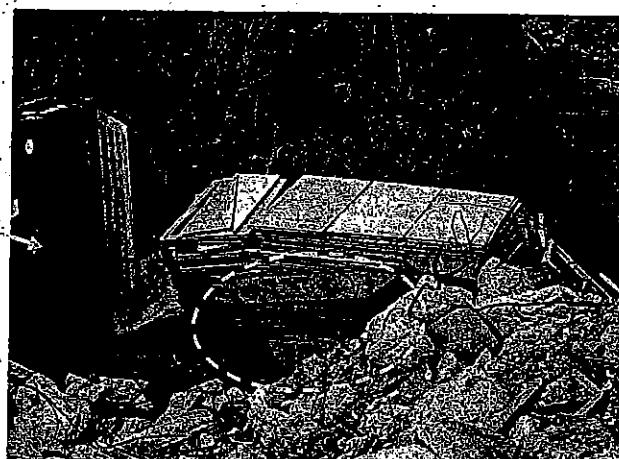
新たに搬入された物件(出窓?)

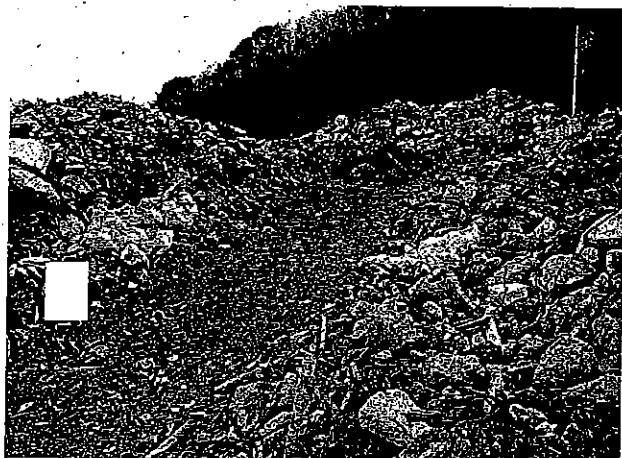
アスコンがら

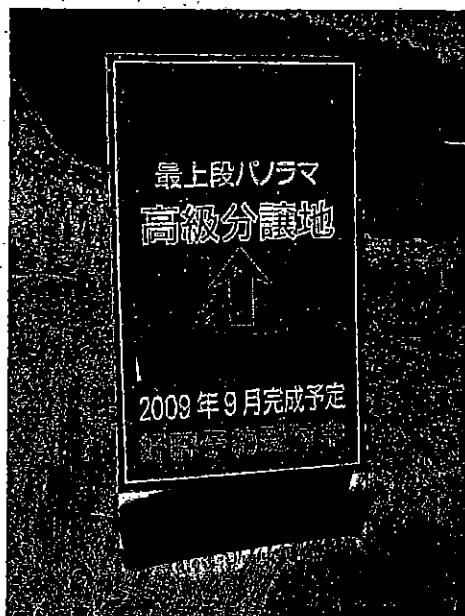
付近設置の看板
