物 件 調 書

令和3年度 旧土肥支所アスベスト含有分析調査

報告書

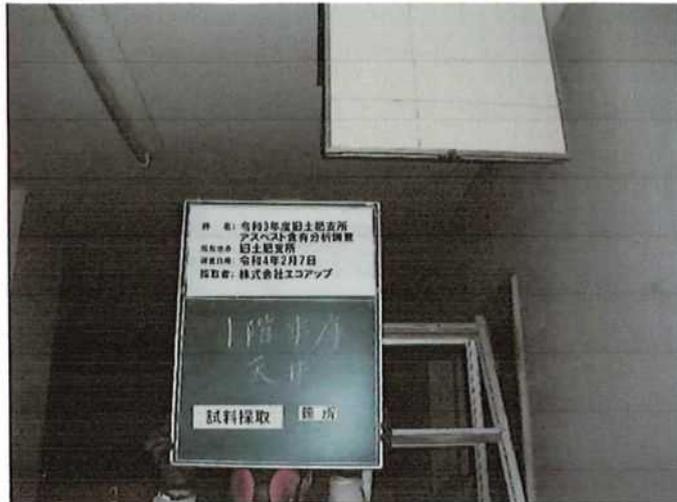
沼津土木事務所旧土肥支所 1階車庫 天井 LGS 下地石綿ケイ酸カルシウム板で定性分析の結果、アスベストの一種であるクリソタイルが検出された。

以上の結果から、沼津土木事務所旧土肥支所 1階車庫 天井 LGS 下地石綿ケイ酸カルシウム板及び2階湯沸室 天井 LGS 下地石綿ケイ酸カルシウム板でアスベストの一種であるクリソタイルが検出されたため、石綿含有建材に該当する。

写真-1
1階車庫天井
石綿ケイ酸カルシウム板
試料採取箇所

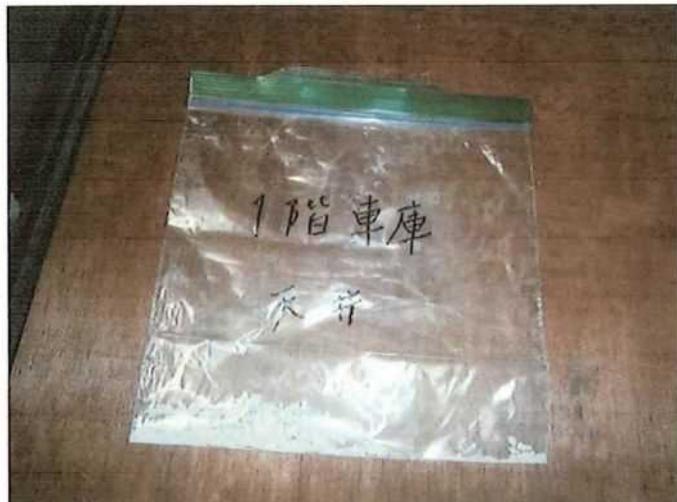
写真-3
1階車庫天井
石綿ケイ酸カルシウム板
採取試料

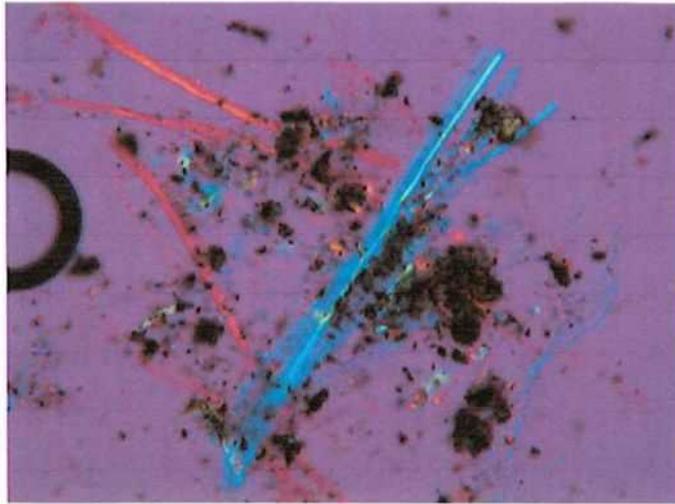
試験の項目 (アスベスト)	屈折率 [nd ^{25°C}] (色)	試験の結果	試験の方法
クリソタイル	1.550 (赤紫～青色)	検出	JIS A 1481-1 に基づ いた定性分析
アモサイト	1.680 (桃色) 1.700 (青色)	検出されず	
クロシドライト	1.680 (橙色) 1.700 (青色)	検出されず	
アンソフィライト	1.605 (橙色)	検出されず	
アクチノライト	1.640 (青色)	検出されず	
トレモライト	1.605 (橙色) 1.640 (青色)	検出されず

写真-4
1階車庫天井
石綿ケイ酸カルシウム板
顕微鏡視野：100倍

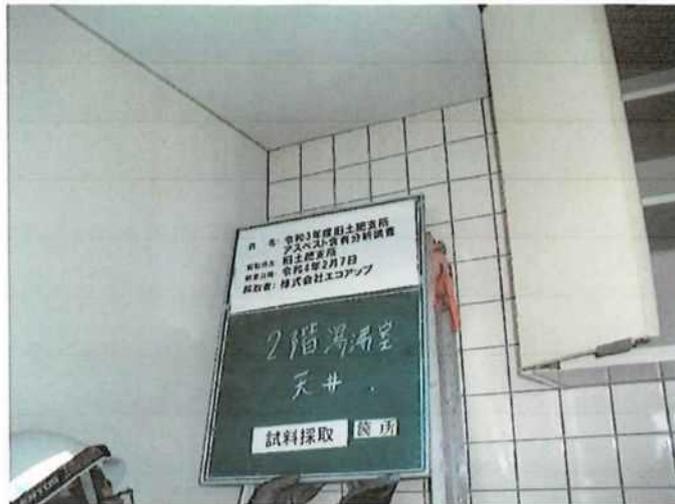
沼津土木事務所旧土肥支所 2階湯沸室 天井 LGS 下地石綿ケイ酸カルシウム板で定性分析の結果、アスベストの一種であるクリソタイルが検出された。

写真-1
2階湯沸室天井
石綿ケイ酸カルシウム板
試料採取箇所

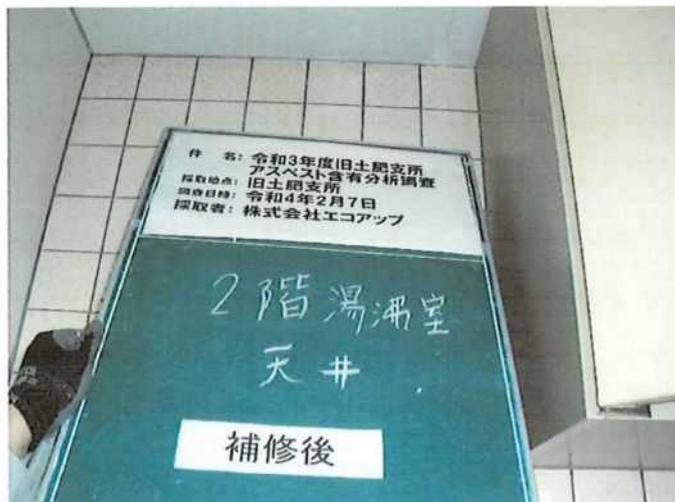
写真-3
2階湯沸室天井
石綿ケイ酸カルシウム板
補修後

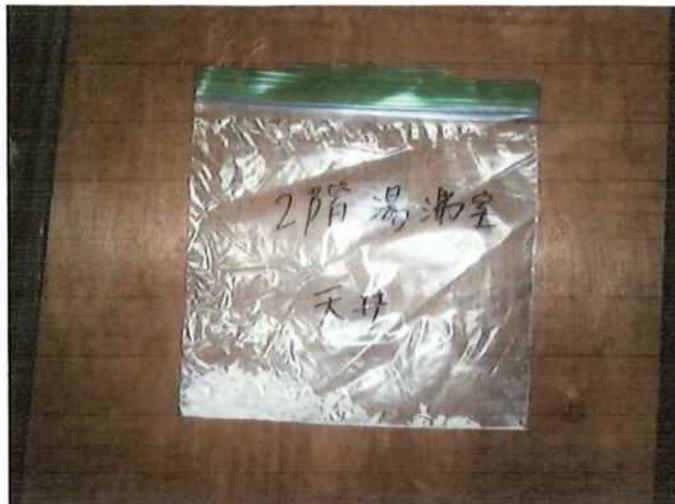
写真-4
2階湯沸室天井
石綿ケイ酸カルシウム板
採取試料
