②千石斜坑の西俣川付近の断層部

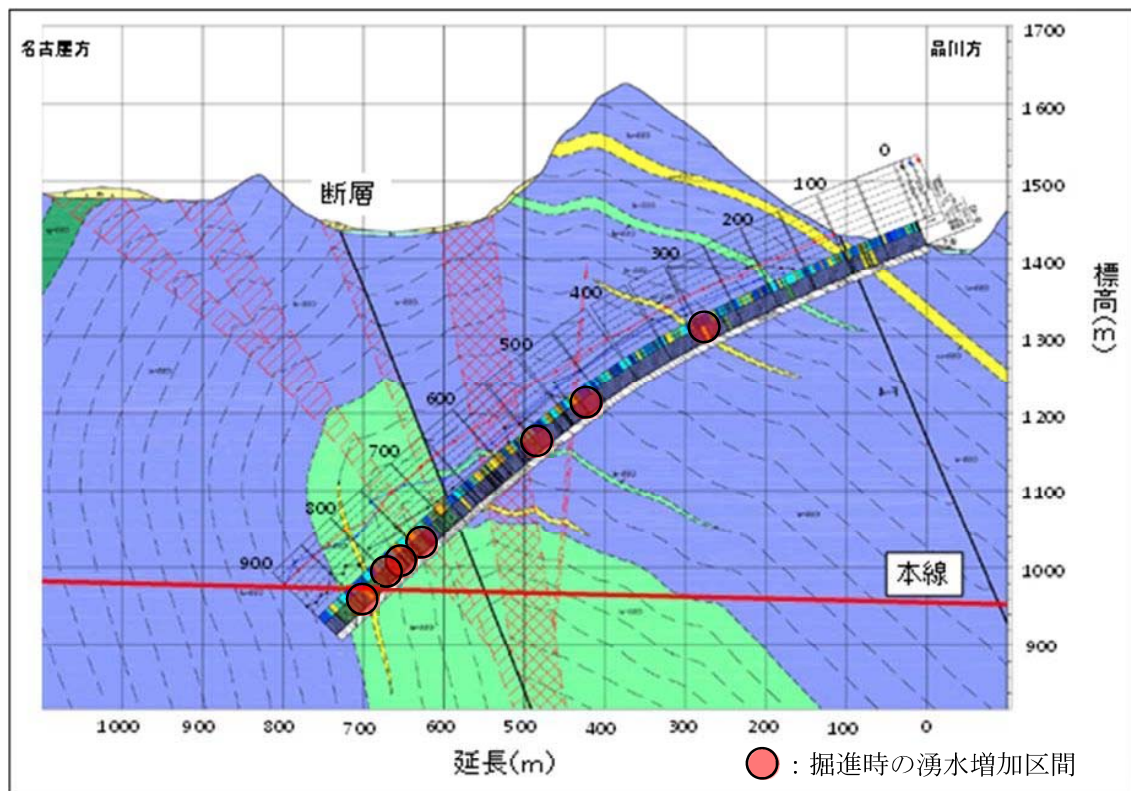
図25 ボーリング調査結果

- ・調査Bのボーリング調査の結果（図25）、断層部及びその周辺においては、短い間隔で地質が悪い箇所が約400mに亘り、繰り返し出現したことを確認しました。当該箇所のコアの状況を写真8で示します。湧水量が増加した区間のコア写真には赤い囲みで表記します。（5m延長で赤い囲みを表記）

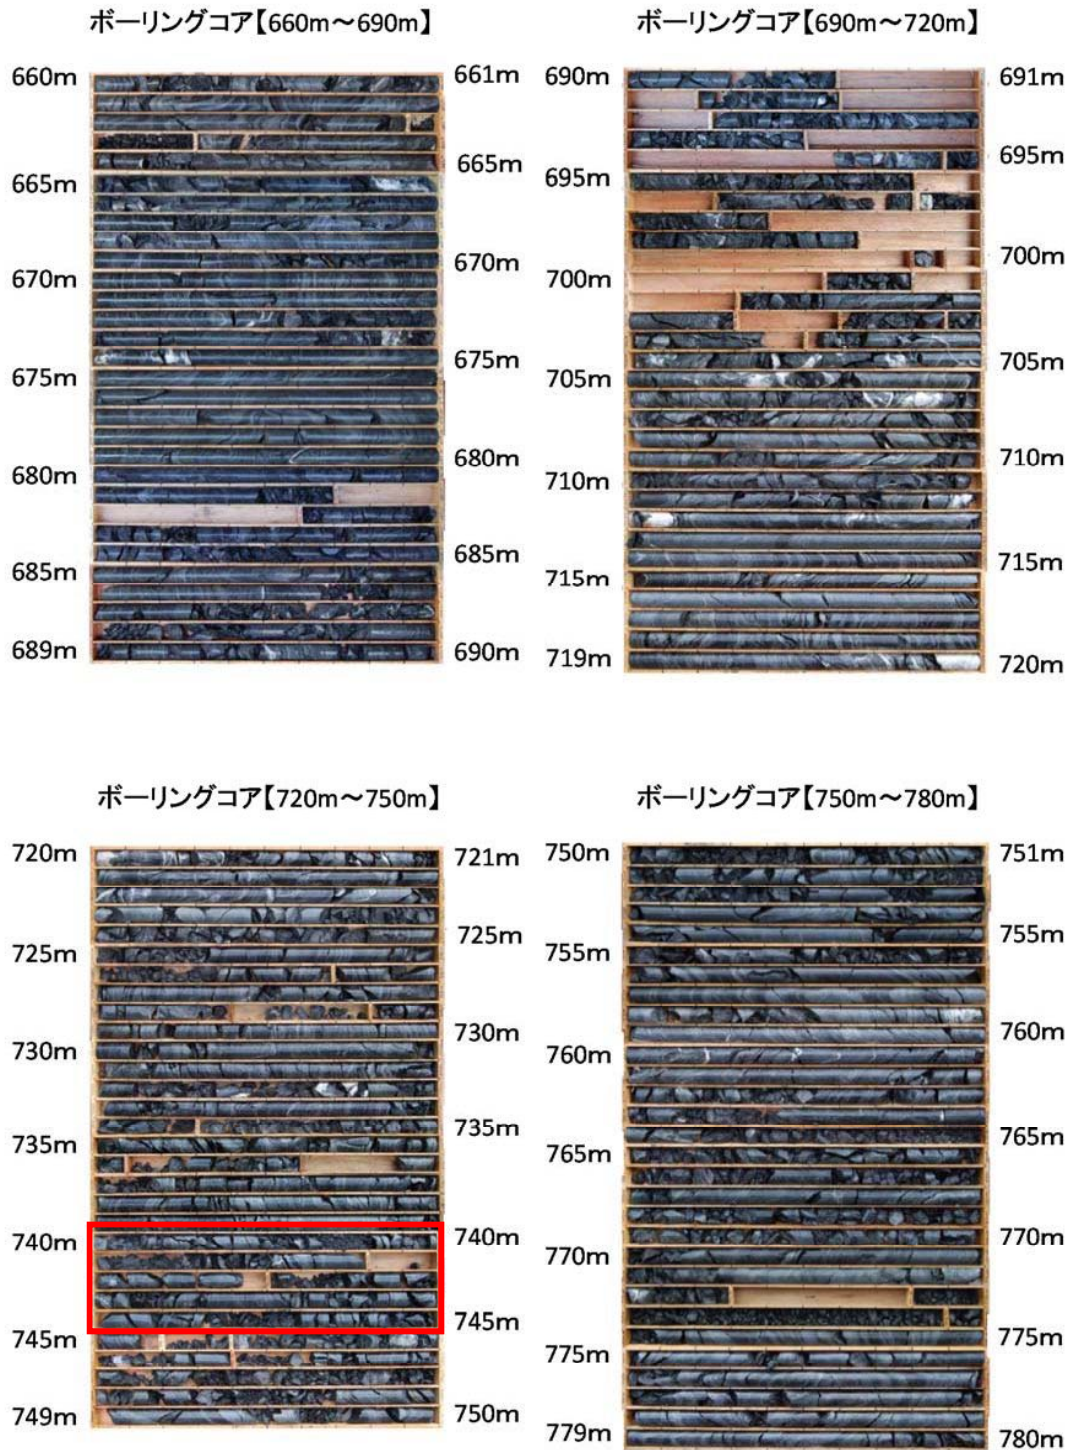
写真8 ボーリングコア写真

特に状態の悪い深度690mから700mにかけてはコア採取率約50%、RQDは平均6%であり、ボーリング柱状図作成及びボーリングコア取扱い・保管要領（案）・同解説（平成27年6月 一般社団法人全国地質調査業協会連合会）によると「非常に悪い」という評価となります。
