一般国道474号 三遠南信自動車道青崩峠道路

## 事後調査報告書

(トンネル工事：完了後)

国土交通省中部地方整備局

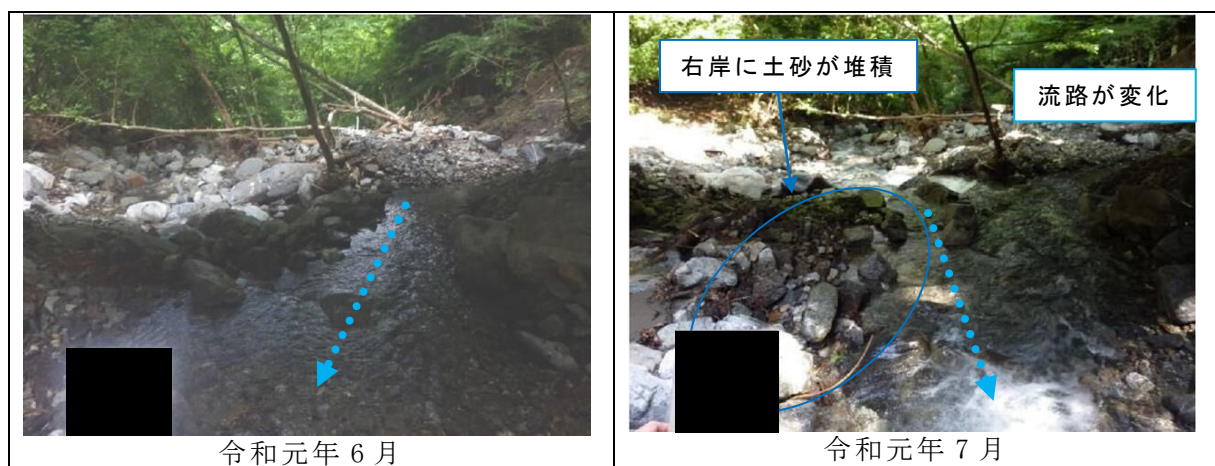
写真 4-2 河-谷-2 の流量測定地点（ツゴノ沢）の土砂堆積状況

また、ツゴノ沢の流量測定地点である河-谷-2 では、令和元年 7 月の大雨（台風）による土砂の堆積が確認されている（写真 4-2）。大雨後はツゴノ沢右岸に土砂が堆積し、流路が写真中央付近に変化している。

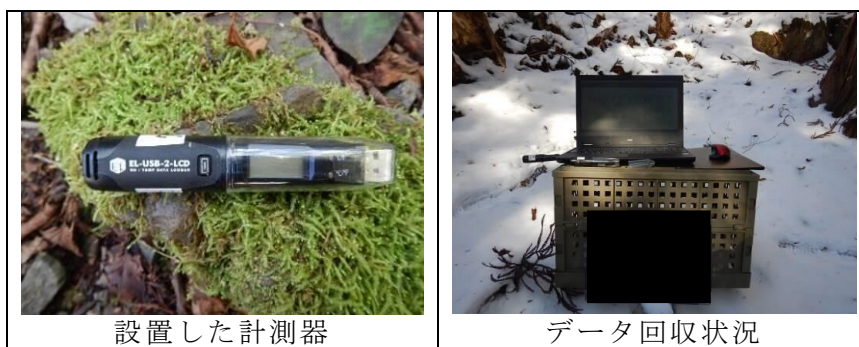
写真 4-3 モニタリング状況写真

周辺環境の気温、湿度等の外的要因把握のため、各沢の沢沿い及び林内で気温・湿度を計測した。計測の結果、令和6年度は両沢共に、気温は過年度と同様の傾向であり、湿度は過年度よりも各月の変動が少ないが、概ね過年度と同様で、大きな変化は見られなかった。
