志太広域事務組合新ごみ処理施設
(仮称) クリーンセンター整備事業
環境影響評価

事後調査報告書
(工事の実施時 その2)

令和7年5月

志太広域事務組合

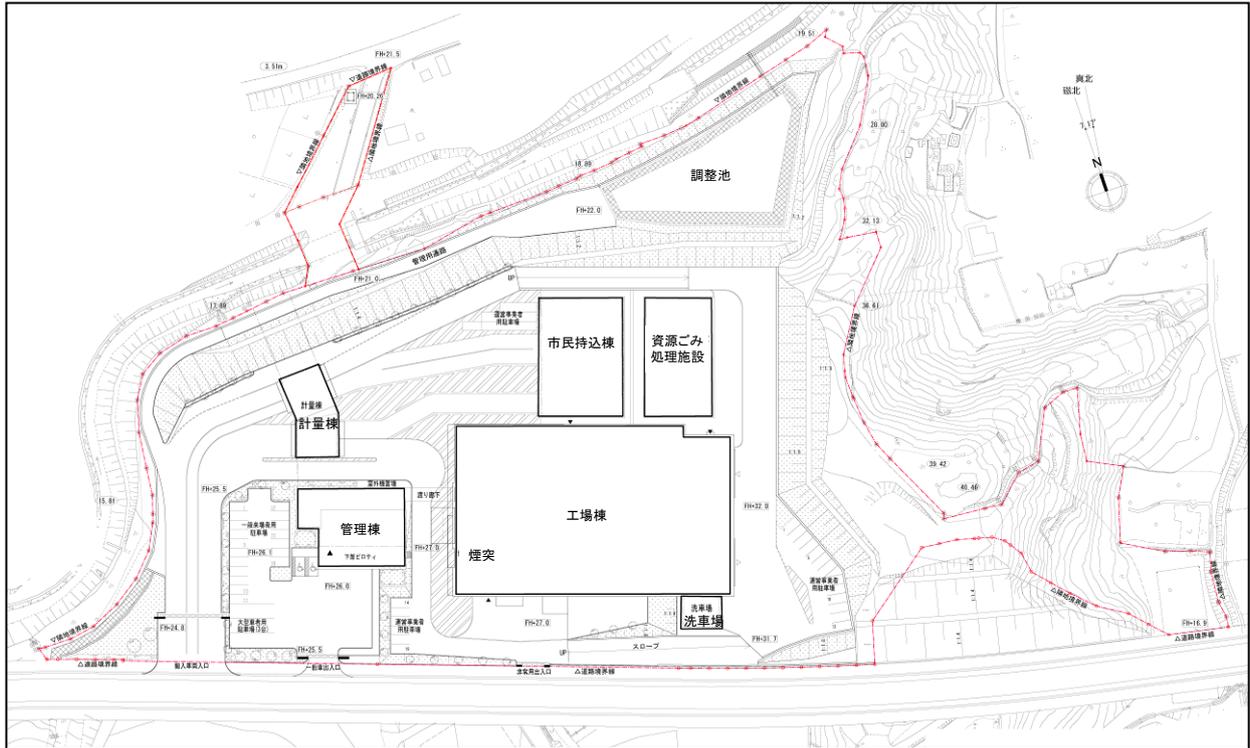
図 1-3-2 施設配置

事業により整備する配置についてイメージを図1-3-1に、配置図を図1-3-2にそれぞれ示す。なお、造成計画は図1-7-1に示すとおりである。

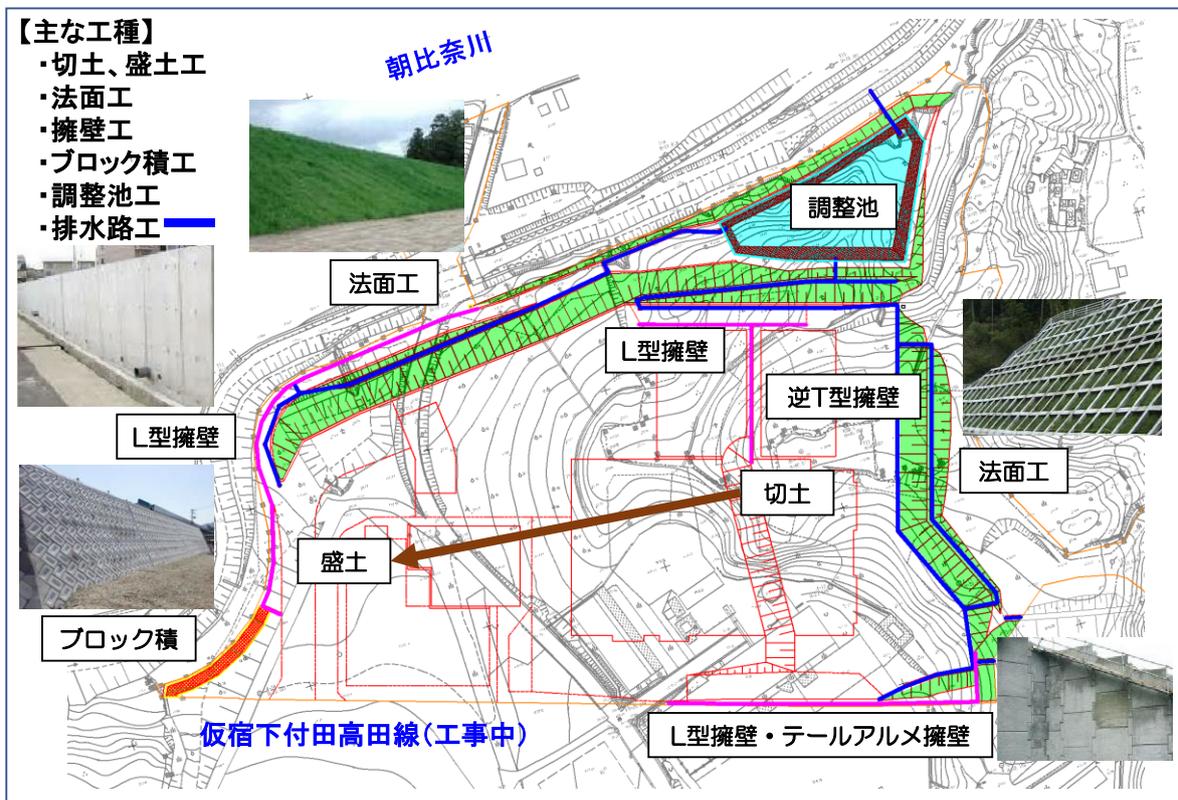
図1-7-1 造成計画

造成計画を図1-7-1に示す。

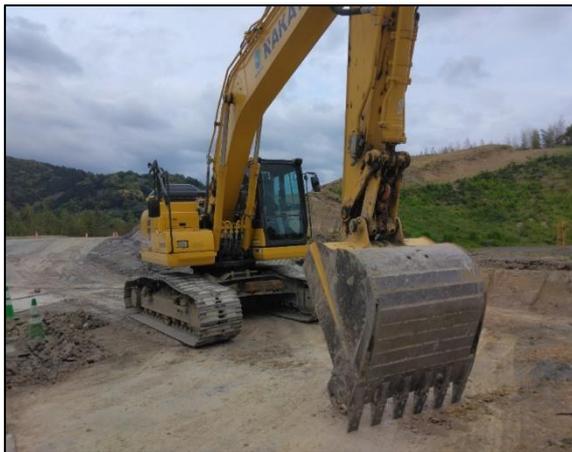
写真1 機械の例（コマツ PC2001）

実施するとした環境保全措置の内容	実施状況
特定建設作業は8時～17時までを基本とし、早朝・夜間は、騒音を発生させる作業は実施しない。（騒音規制法に基づく特定建設作業の実施可能時間帯は7時～19時とされている。）	特定建設作業は8時～17時までとし、早朝・夜間は、騒音を発生させる作業は行わなかった。
建設機械は、極力低騒音型の建設機械を使用する。	建設機械には、極力低騒音型の建設機械を使用した。
建設機械は、運転する際に必要以上の暖機運転（アイドリング）をしないよう、運転手への指導を徹底する。	建設機械の不要なアイドリングをやめるよう、運転手に指導した。
工事実施段階では建設機械の配置に配慮し、また、工事時期の集中を避け騒音の低減に努める。	工事実施段階では建設機械の配置に配慮し、また、工事時期の集中を避け騒音の低減に努めた。
工事実施段階では、必要に応じて仮囲いなどの騒音防止対策を実施する。	工事実施段階では、仮囲いなどの騒音防止対策を実施した。

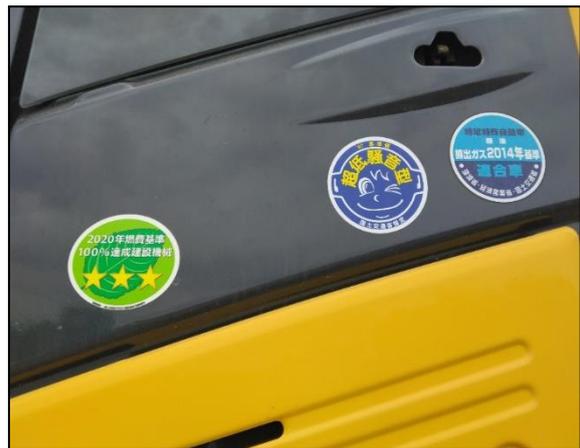
写真2 低騒音型の適合状況（コマツ PC2001）

予測結果を下回った要因としては、主たる作業場所の周辺がシート等で囲われており、騒音の拡散が抑制されたためと考えられる。

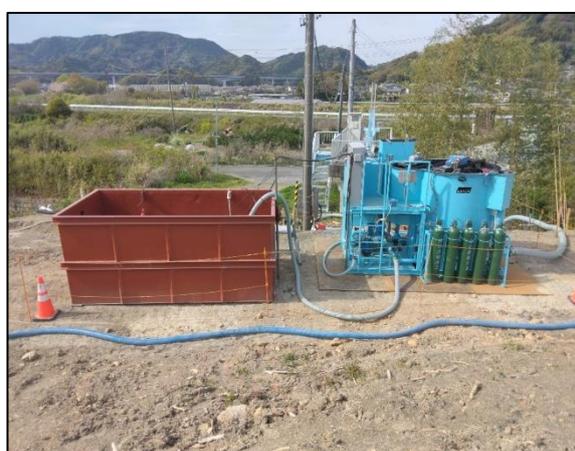
写真1 排水処理装置

実施するとして環境保全措置の内容	実施状況
プレキャスト製品を積極的に採用し、現地におけるコンクリート打設を削減する。	プレキャスト製品を積極的に採用し、現地におけるコンクリート打設を削減した。
コンクリート工事施工時等に発生する排水は、水質汚濁防止法の一律排水基準の値を考慮し、放流先水路と同等の水質となるよう、pHを5.8～8.6に調整して放流する。	コンクリート工事施工時等に発生する排水は、水質汚濁防止法の一律排水基準の値を考慮し、放流先水路と同等の水質となるよう、pHを5.8～8.6に調整して放流した。工事業者によるモニタリング結果は表5-6-5に示すとおりである。
生コンクリート打設車の洗浄や打設機器の洗浄は、場外または場内に中和装置を設けて行う。	生コンクリート打設車の洗浄や打設機器の洗浄は、場内に中和装置を設けて行った。

写真 5-6-1 環境保全措置の実施状況（水質汚濁：工事の実施中）

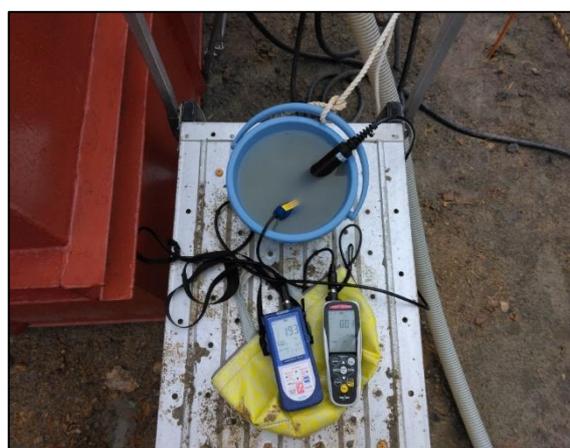
写真2 水質のモニタリング状況

月	排水				高田大溝川			
	pH		濁度 (参考 NTU 値)		pH		濁度 (参考 NTU 値)	
	最小値	最大値	最小値	最大値	最小値	最大値	最小値	最大値
1	8.5	8.5	13.3	20.6	8.2	8.6	4.0	16.0
2	7.9	8.2	4.8	66.8	8.4	8.6	4.5	77.5
3	8.0	8.4	4.7	45.3	8.1	8.6	4.5	59.3
4	8.3	8.5	4.8	40.1	8.1	8.6	4.8	58.6
5	8.4	8.6	5.8	38.9	8.1	8.6	5.1	56.5
6	8.4	8.6	5.5	58.8	8.2	8.6	7.1	60.0
7	8.4	8.6	5.4	31.6	8.2	8.6	7.7	40.2
8	8.3	8.6	5.4	94.4	7.7	8.4	7.8	59.0
9	8.3	8.5	7.1	16.3	7.5	8.4	8.4	24.1
10	7.6	8.2	8.0	56.9	7.2	8.0	5.9	45.0
11	7.8	8.2	8.2	24.6	7.2	7.7	5.3	17.6
12	8.2	8.2	16.0	16.0	6.8	7.6	2.9	6.1

環境保全措置として行われた工事業者による排水モニタリング結果では、施工中の排水の pH は 7.6～8.6 であり、水質汚濁防止法の排水基準（5.8 以上 8.6 以下）の範囲内であった。また、高田大溝川におけるモニタリング結果で pH は 6.8～8.6 であった。

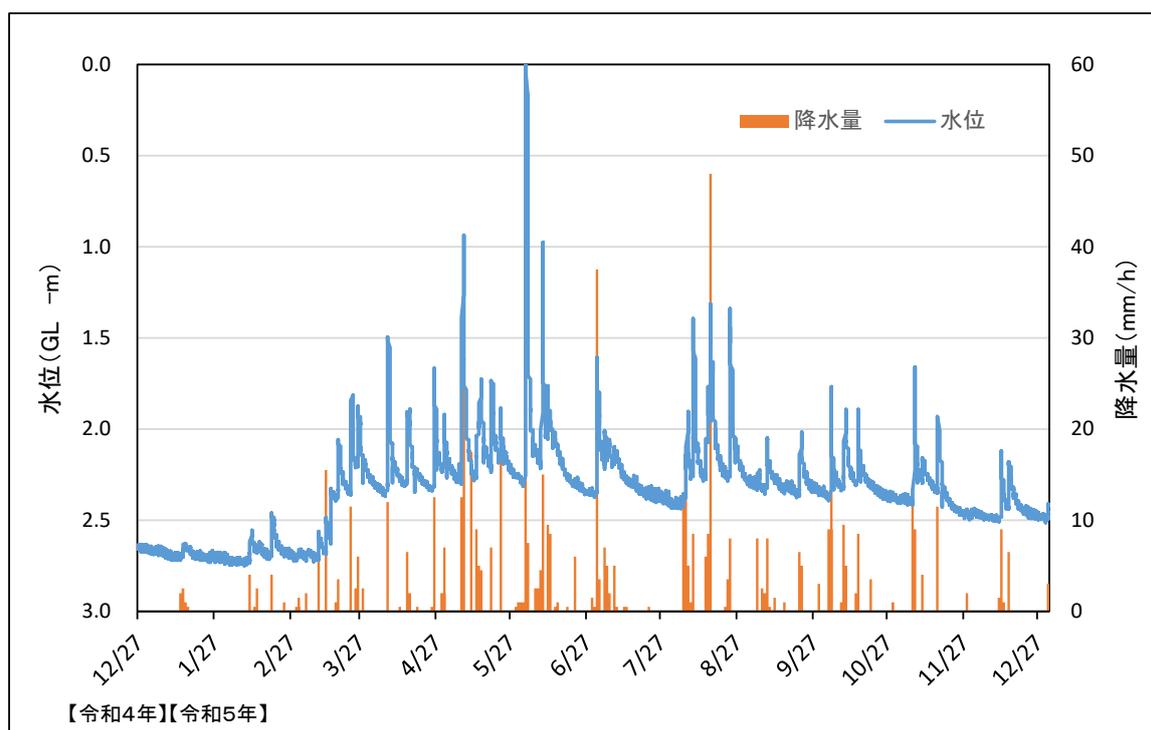
図5-7-1 地下水位観測結果(令和4年12月末~令和5年12月末)

その後は、降水量と連動して水位が上下していることが確認された。雨が降ると水位が上昇し、雨が止むと速やかに低下した。

それ以外の要素による異常な水位の変動は見られなかった。
