概況

令和5年7月末現在の交通基盤部発注工事等事故は、18件（前年同期12件）発生しています。7月に発生した事故6件のうち、2件が架空線損傷事故です。国土交通省中部地方整備局の「架空線等上空施設の事故防止マニュアル（案）」を参考に、事前に確実な安全対策をお願いします。

A- Press について

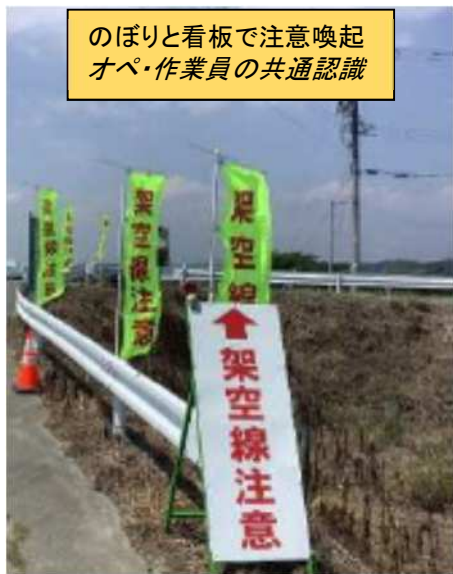
のぼりと看板で注意喚起
オペ・作業員の共通認識

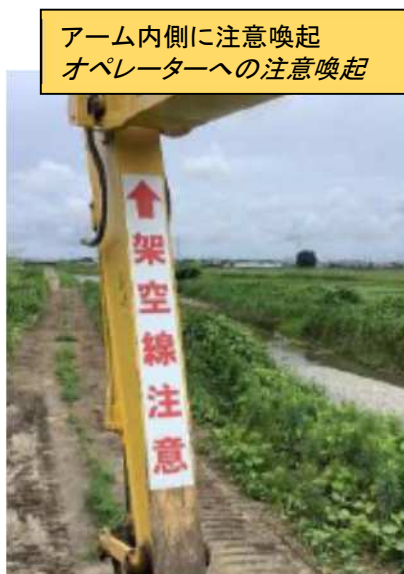
アーム内側に注意喚起
オペレーターへの注意喚起

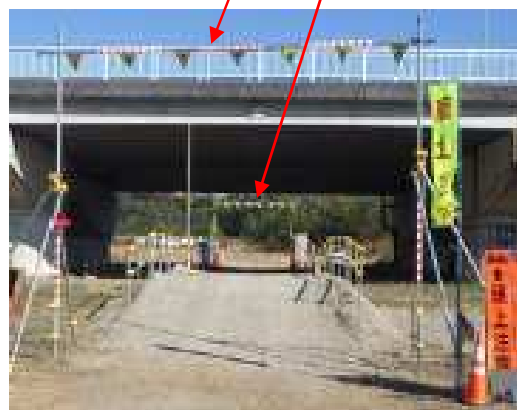
上空支障物前後に高さ制限ゲート設置
オペレーター・運転手への注意喚起
支障物高さの誤認を防止
