対象盛土位置図

盛土の安定性の確認方法

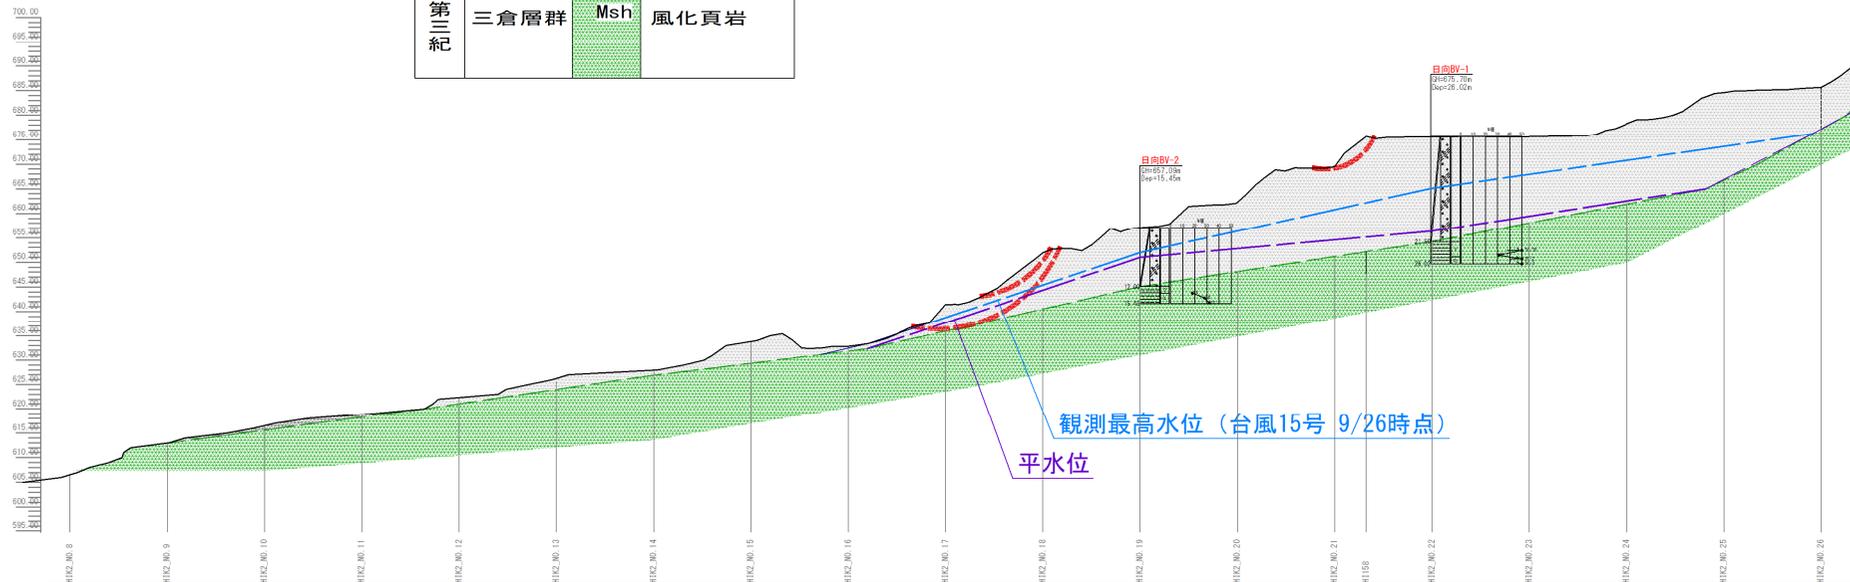
日向地区断面図・現況の安定性

西側断面

地質構成表

時代	地層名	記号	層相
第四紀完新世	盛土層	B	シルト質礫
古第三紀	三倉層群	Msh	風化頁岩

- - - 地震時に不安定化

赤破線は地震時に不安定化する可能性がある
と判定された想定すべり面の例
(現にすべりが確認されているものではない)

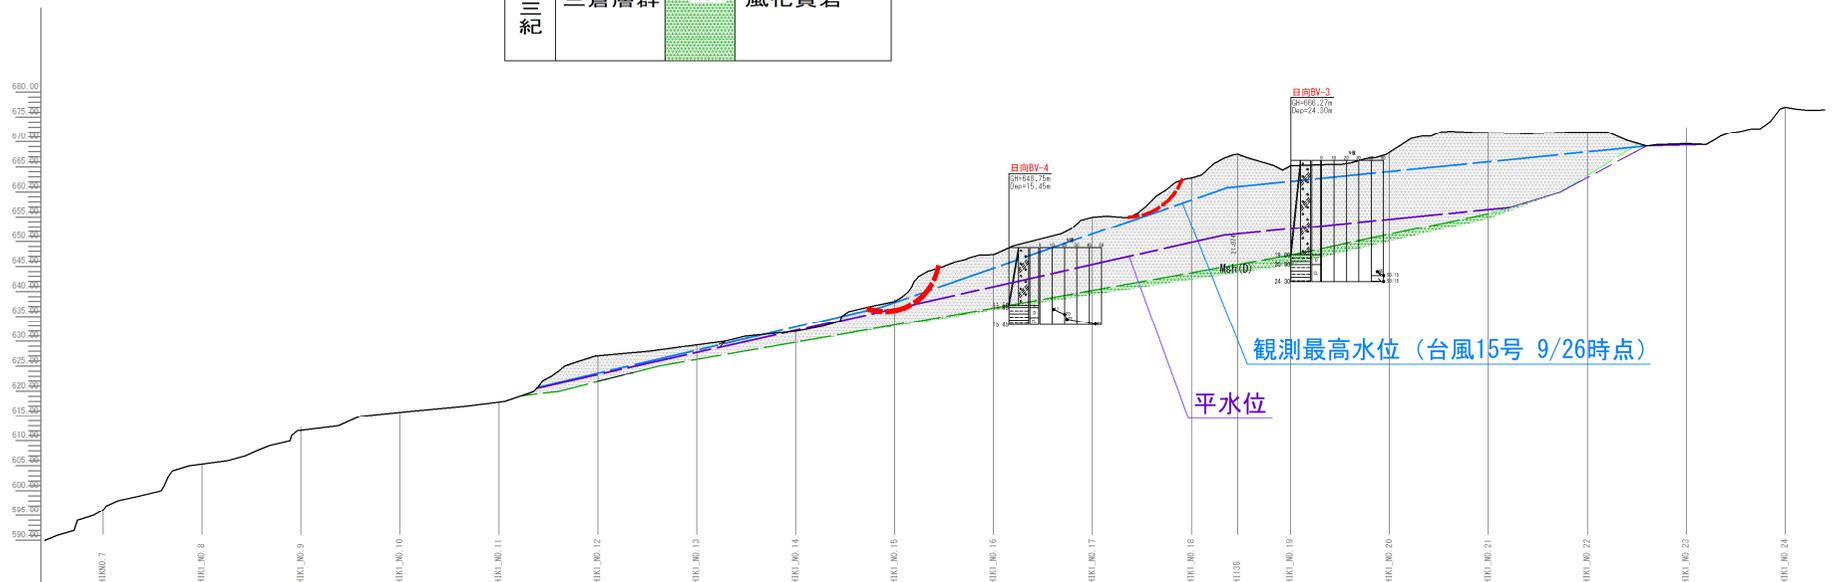
日向地区断面図・現況の安定性

東側断面

地質構成表

時代	地層名	記号	層相
第四紀完新世	盛土層	B	シルト質礫
古第三紀	三倉層群	Msh	風化頁岩

--- 地震時に不安定化

赤破線は地震時に不安定化する可能性がある
と判定された想定すべり面の例
(現にすべりが確認されているものではない)

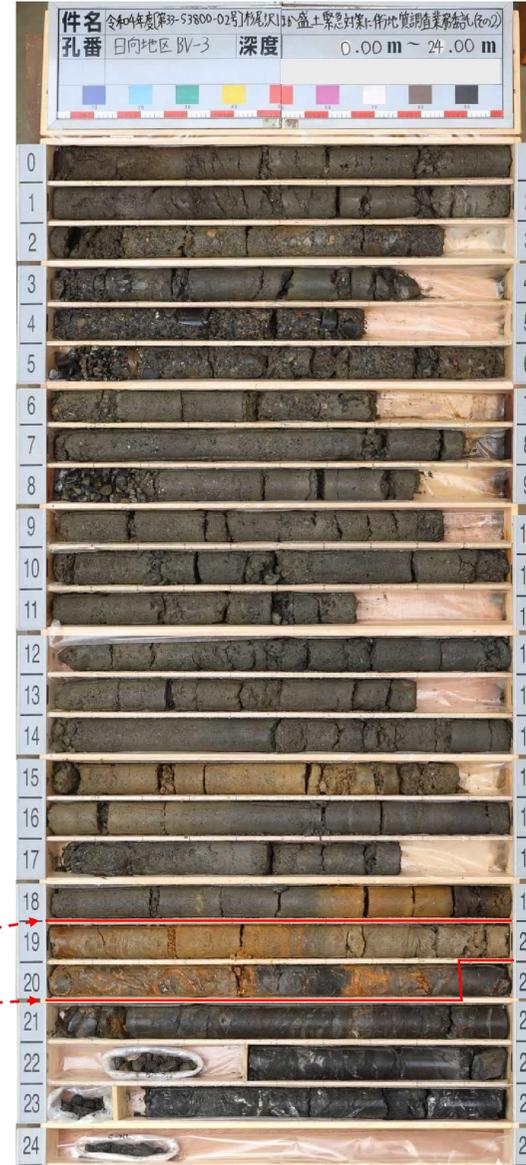
ボーリング柱状図・コア写真：日向地区 BV-3

ボーリング名	日向地区BV-3	調査位置	静岡県静岡市葵区日向地内	北緯	35° 05' 22.9521"
発注機関	静岡県静岡土木事務所	調査期間	令和4年 6月21日～ 令和4年 6月28日	東経	138° 12' 48.7230"
孔口標高	DL 666.27m	角	180° 上 90° 下 0°	方	北 0° 東 90° 南 180° 西 270°
総削孔長	24.30m	地盤勾配	0° 水平	使用錐機	YBM-05DA-2
				エンジン	NFD9
				ポンプ	V5-P

標尺 (m)	標高 (m)	深度 (m)	工学的地質区分 (概略)	工学的地質区分名	色	風化の程度	硬さ	割れ目の状態	岩級	コア採取率 (%)	最大コア長 (m)	R Q D (%)	記号	標準貫入試験		室内試験	削孔状況	注
														N値	深さ			
				盛土層 (B)														
				三倉層群-強風化頁岩 (Msh(D))														
				三倉層群-風化頁岩 (Msh(D~CL))
