静岡県活断層

平成15年3月
静岡県防災局

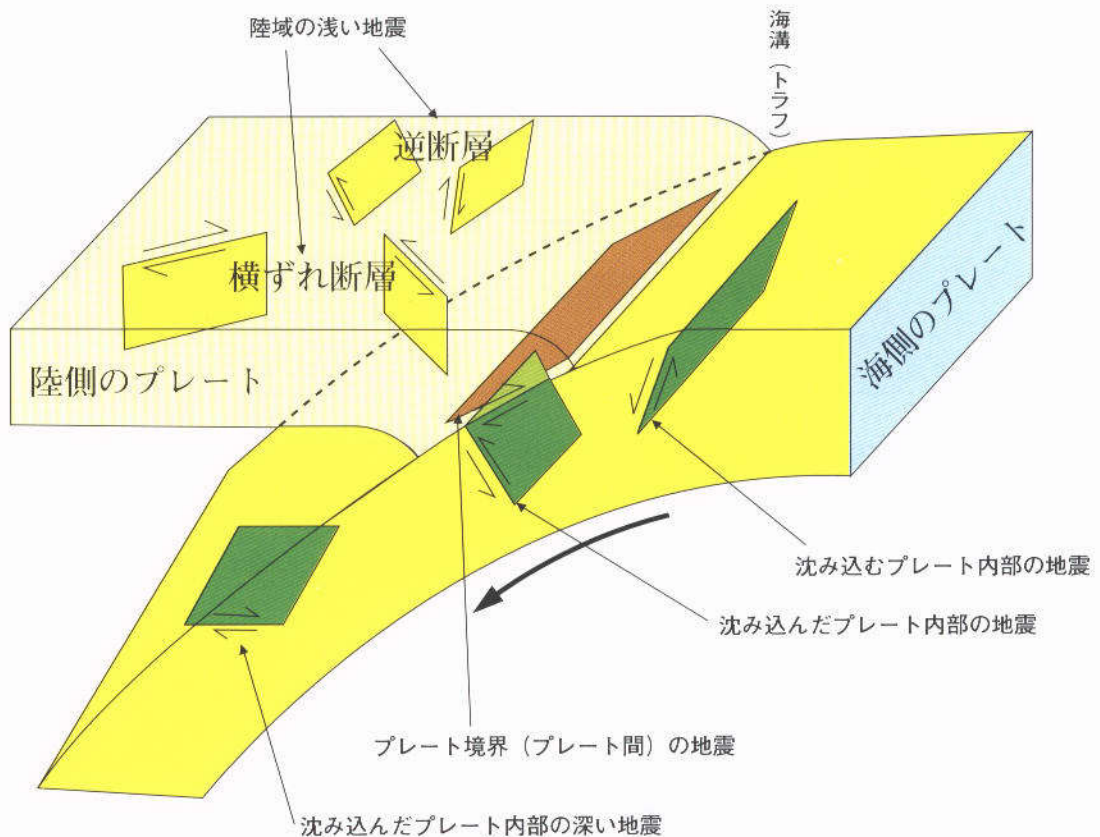
図1 日本列島とその周辺で発生する地震のタイプ（科学技術庁,1999a^{*1}）

海側のプレートが陸側のプレートの下に沈み込むことによって、いろいろなところに「ひずみ」がたまり、耐えきれなくなった弱い部分が破壊して地震が生じます。

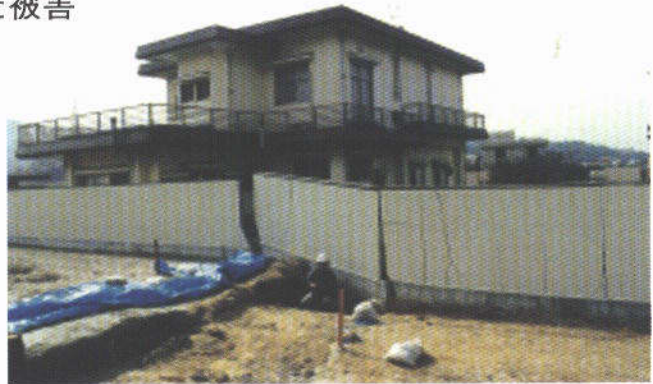
昭和49年（1974年）の伊豆半島沖地震や平成7年（1995年）の阪神・淡路大震災を引き起こした兵庫県南部地震などでは、地表に数cm～数mのずれが生じました。地表地震断層の上に位置した住宅は、ずれによって塀に被害が出ています。（写真1）

写真1 兵庫県南部地震による被害（撮影 柳田誠）

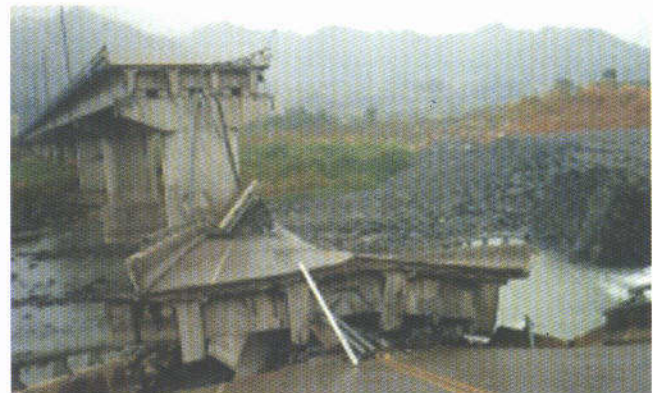
平成11年（1999年）台湾の集集(チーチー)地震では活断層を跨いで造られた橋が地表のずれによって倒壊しました。しかし、活断層から離れた橋の対岸部分は被害が少なく、地震の揺れに対しては橋が十分な強度を持っていたことがわかります。（写真2）

写真2 台湾集集(チーチー)地震の活断層によって倒壊した橋（撮影 小澤邦雄）

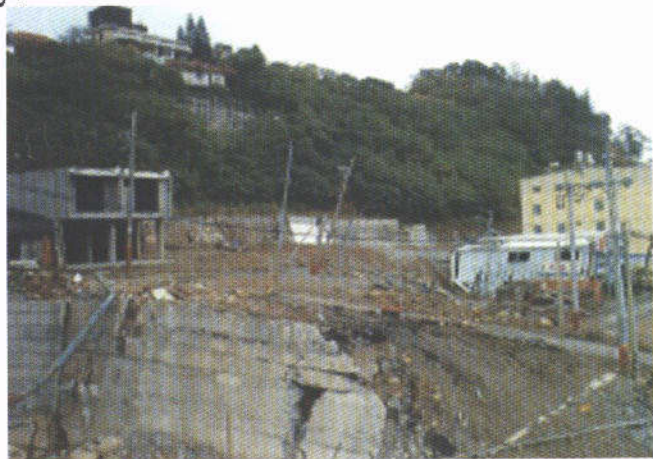
平成11年（1999年）台湾の集集(チーチー)地震は、逆断層タイプの地震動であり、活断層の上盤側で被害が大きくなりました。写真左側は断層上盤にあたり、ほとんどの建物は倒壊し、すでに取り壊されています。しかし、写真右側の断層下盤側では建物がそのまま利用されています。（写真3）

写真3 台湾集集(チーチー)地震の活断層による建物被害（撮影 小澤邦雄）

活断層により写真左側が2～3m高くなっています。右側の4階建てのクリーム色の建物は活断層の下盤側のすぐそばにありますが被害はあまりありませんでした。

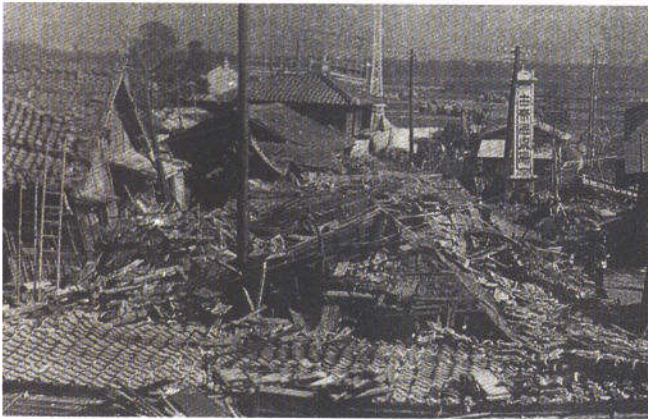
沖積低地や埋立地では、地震動が増幅されて揺れが大きくなり、しっかりした岩盤などに比べて、被害が大きくなります(写真4)。兵庫県南部地震でも沖積低地や埋立地で大きな被害が生まれました。

写真4 昭和5年(1930年)の北伊豆地震による川西村古奈温泉(現伊豆長岡町)の大惨状

この地域は活断層から約5km離れていますが、地盤が悪いので被害が大きくなりました。

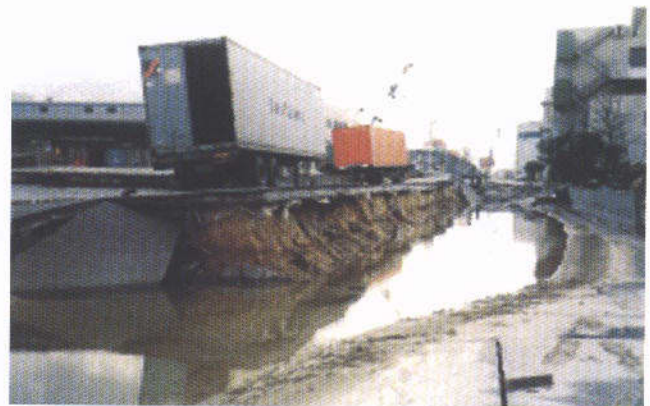
地下水位が高い砂質地盤や軟弱地盤では、地震動で揺すられると、土の粒子がバラバラになり流動化する「液状化現象」を起こすことがあります。液状化すると地面は陥没したり、地割れが起こったりします。このため、液状化により建物が傾いたり沈み込んだりするほか、地下に埋設されている構造物が浮き上がるなどの被害が起こります(写真5)。

写真5 平成7年(1995年)兵庫県南部地震による埋立地の地盤沈下

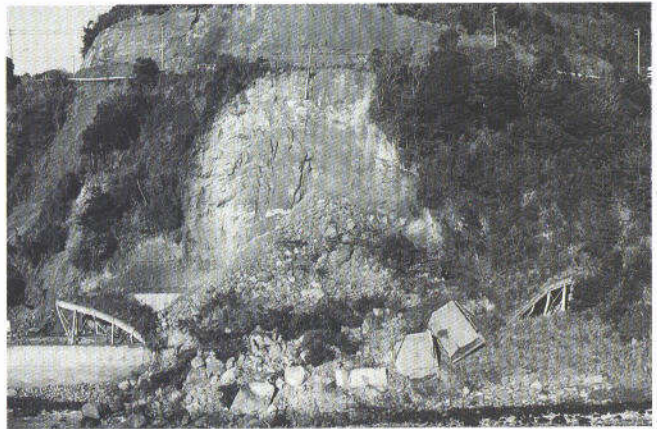
地震動により、勾配の急な斜面などでは崩壊や地すべりが生じ、その後の降雨時には、土石流となって、多量の土砂を下流にもたらすことがあります（写真6）。

写真6 昭和53年（1978年）の伊豆大島近海地震による急傾斜地の崩壊
（東伊豆町：共同通信社提供）

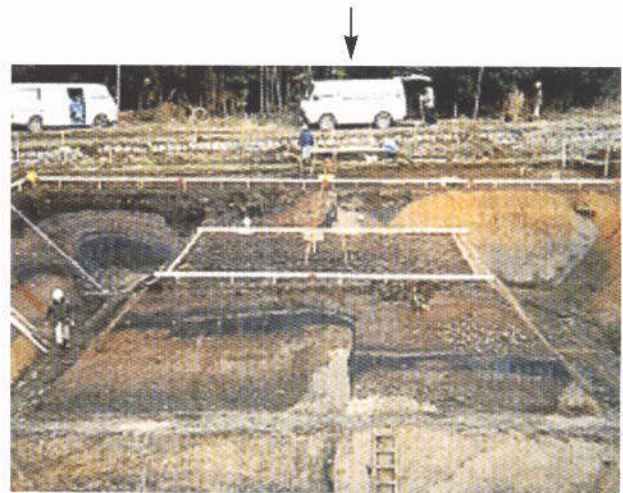
丹那断層の過去の活動状況については、東京大学地震研究所を中心とするグループが1980・82・85年に大規模な発掘調査(トレンチ調査)を行い、その結果などから、次のことが確認されています(写真8)。

写真8 丹那断層(丹那盆地中央部)でのトレンチ調査(撮影 松田時彦)

写真中央部に断層(↑)があります。

- ・ 過去6000～7000年にわたって堆積した地層に、4枚の火山灰層と9回の地震の跡が確認できた。
- ・ 最新の活動は、1930年の北伊豆地震(M7.3)で、それ以前では841年の伊豆国地震(M7.0)を含めて8回の断層活動が確認された。
- ・ 1000年で2 mの割合で断層面の「左横ずれ」が生じている。
- ・ 以上の結果から、丹那断層は700～1000年のほぼ規則正しい間隔で繰り返し活動している。

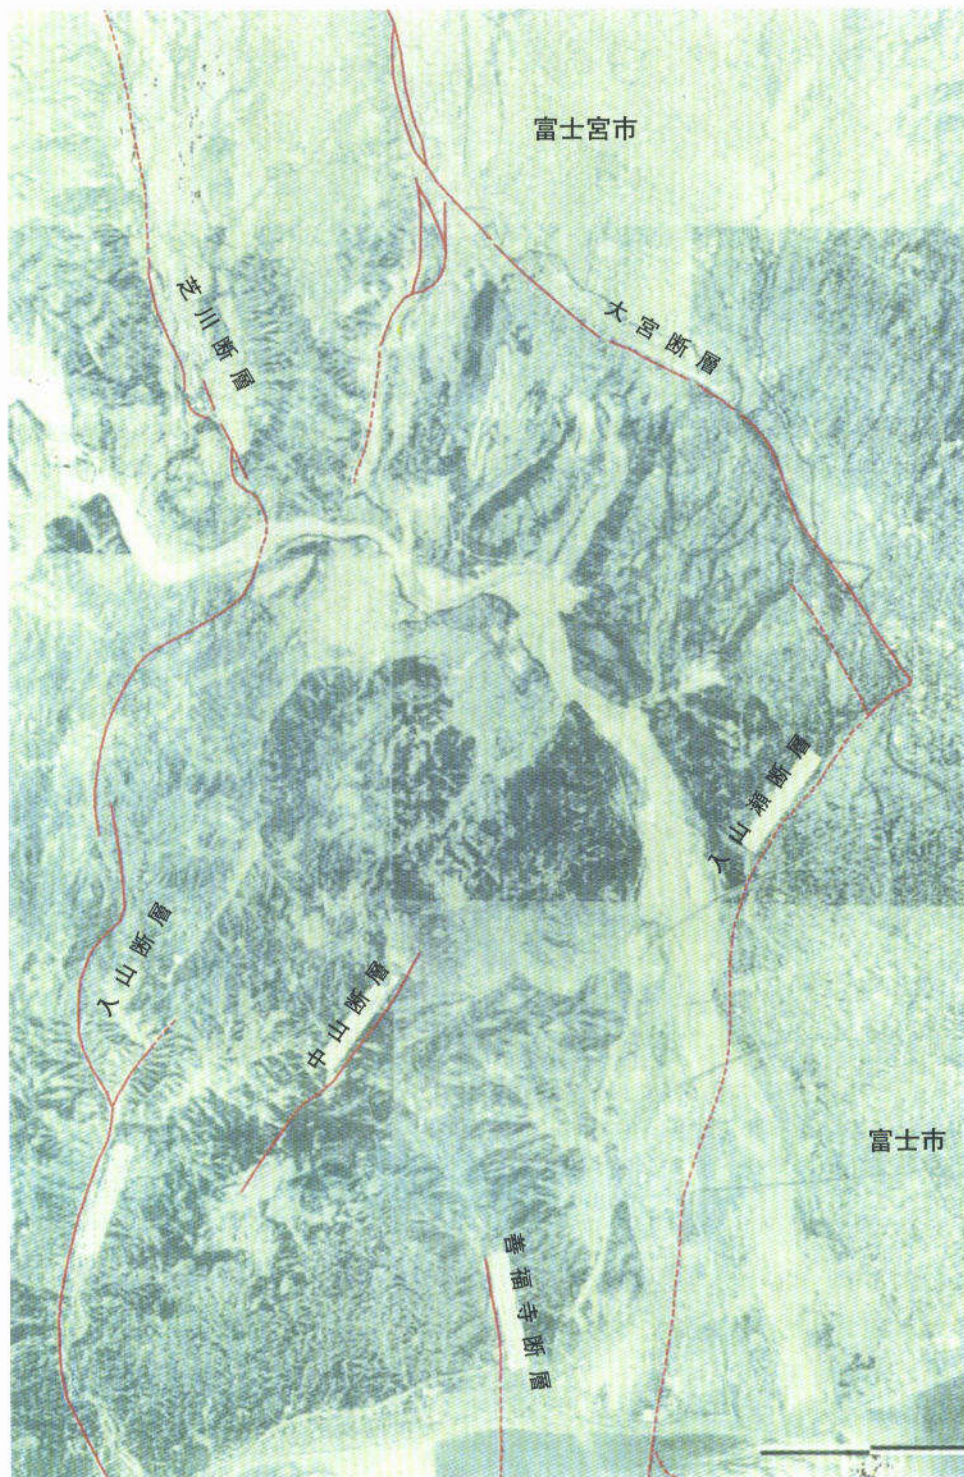
富士川河口断層帯は、富士川河口から富士山南西山麓にかけ、ほぼ南北に延びる約20kmの断層帯です。さらに南方では駿河湾中のプレート境界断層に続くと考えられています。この断層帯は主に、富士川河口付近から北に延びる東列の断層帯と、その西方の由比町付近から北に延びる西列の断層帯からなっています。政府の地震調査委員会は1998年10月に、これまでの調査結果に基づいて、次のように活動性の評価をとりまとめました。

図6 富士川河口断層帯（国土地理院撮影の空中写真CB-69-10Y,C4～C6に静岡県地域活断層調査業務^{※9}（平成7年度）で調査した活断層の位置を転写）

富士川河口断層帯の平均変位速度は少なくとも7m/千年であり、その活動度は日本の中では最大級である。平均活動間隔は千数百年と考えられる。最新活動時期は千年以上前であった可能性が高い。

今回の活動は、地震時の変位量が7m程度またはそれ以上、地震の規模はM8程度、震源域は駿河湾内にまで及ぶと考えられる。また、その時期は今後数百年以内の比較的近い将来である可能性がある。
