事故周知・再発防止〔令和4年度発生事例〕

災害の種類	物損事故	工事区分	護岸工
事故内容	資材運搬車両と一般車両の接触事故	被災者	女性
被災状況	軽乗用車のフロントバンパー及びボンネット損傷	職業	—

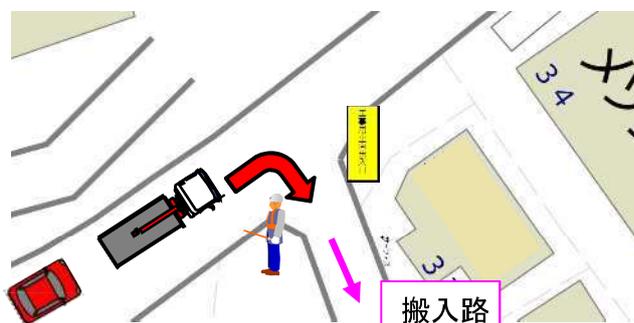
【本来の進入方法】

- ・重量車両以外の中型トラックなどは頭から進入する。
- ・重量車両の大型トラックなどは交通誘導員の指示に従い、後退する。
- ・交通誘導員が常駐している。

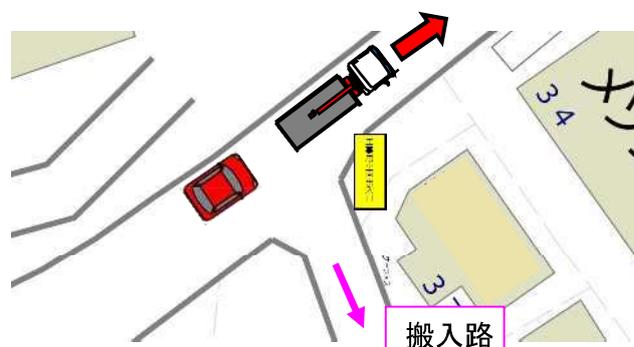
- ①
- ・トラックの運転手が搬入路の入口を誤って直進してしまったため一旦停止した。
 - ・後続車は、後ろ3m程度で一旦停止した。
 - ・交通誘導員が一時的に現場を外していた。

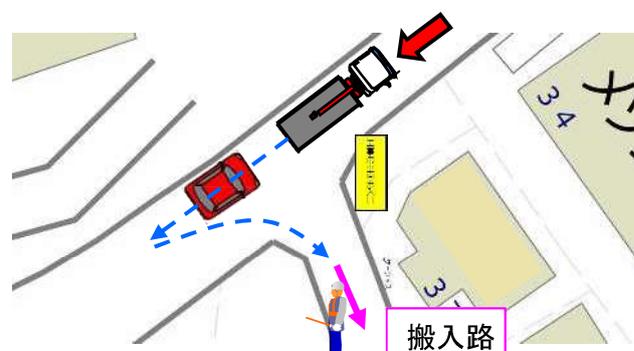
- ②
- ・トラックの運転手が頭から搬入路に入るために、行き過ぎた分を後退しようとした。
 - ・後続車は、後ろ3m程度で一旦停止中。
 - ・交通誘導員は、資材車を確認し戻ってくる途中であり、現場はこちらだと合図した。

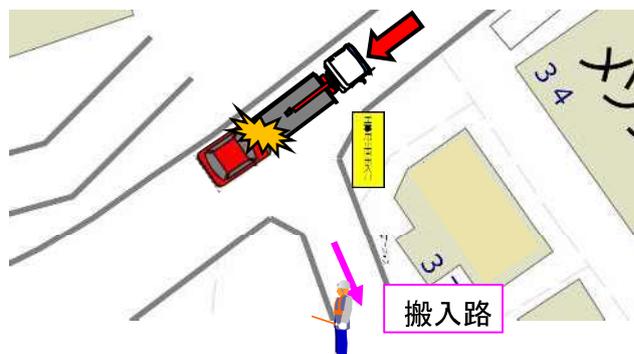
- ③
- ・トラックの運転手が、交通誘導員を見て「後退して良い」との合図だと勘違いし、後方不注意で後退したため、後続車に接触した。

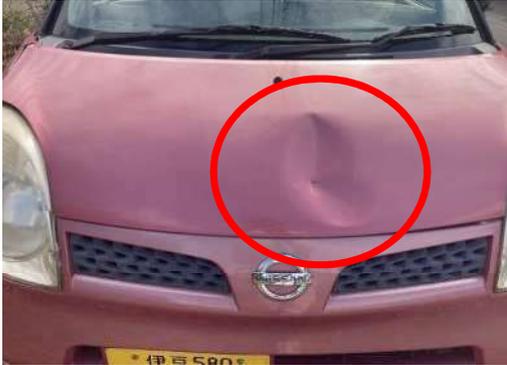
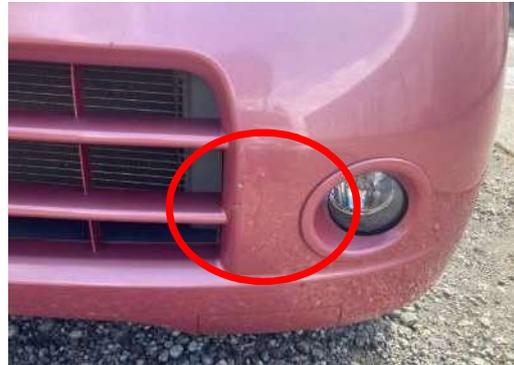
【被災状況】

下記の工事用車両背面のフック及びリアバンパーが被災者車両に接触

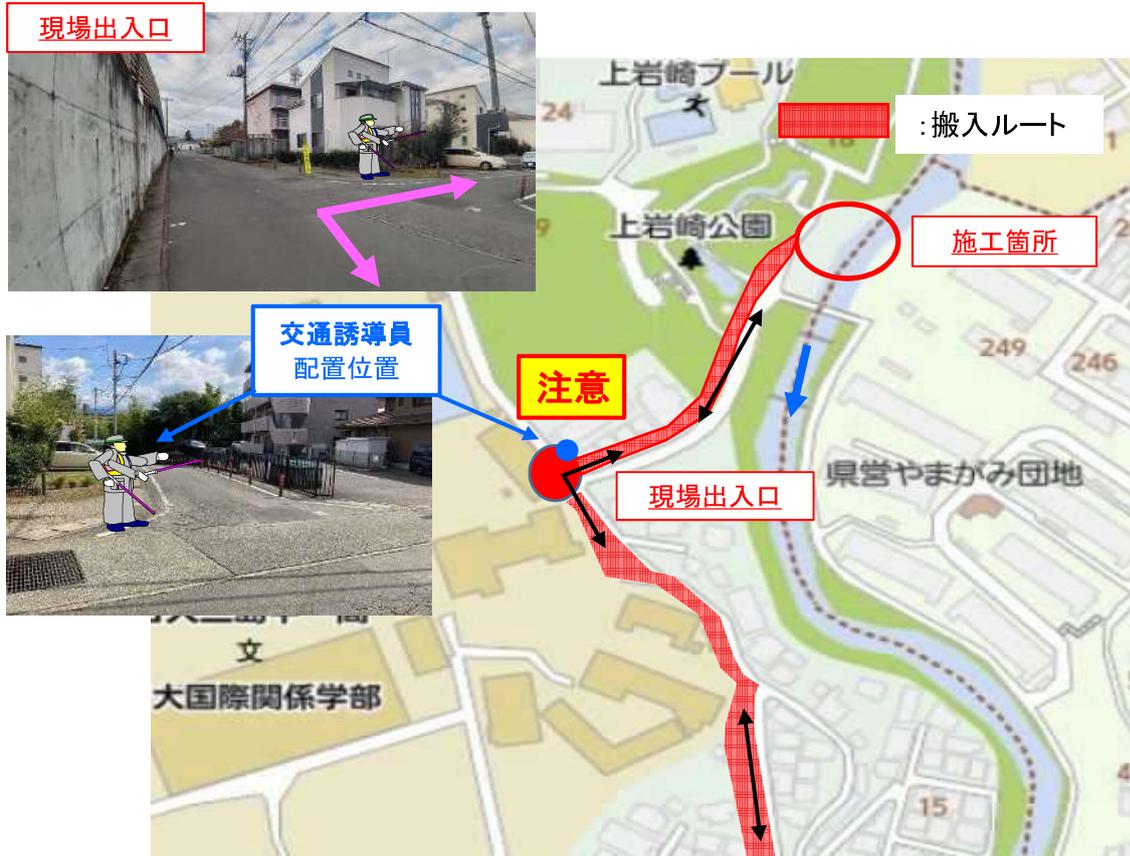
別紙1

当現場に入場される方々は下記の搬入ルート、
重点注意事項を確認して頂き、入場をお願いします。

- ★搬入車両の運転手は現場代理人に15分前に連絡する。
※現場出入り口の進入方法(前進、後進)はその都度お伝えします。
連絡先 ●●●●● ●●●●● TEL: ●●-●●-●●●
- ★現場出入口では、下記の合図法を把握して、交通誘導員の指示に従って下さい。
※運転手の自己判断でのバック等は絶対禁止。
- ★搬入ルート内では最徐行をお願いします。
