事故周知・再発防止〔令和4年度発生事例〕

災害の種類	物損事故	工事区分	河川工事(護岸工)
事故内容	河道内における重機の転落	被災者	性別・年齢 -
被災状況	河道内においてバックホウ0.45㎡が転落	職 業	-

〔災害の概要〕

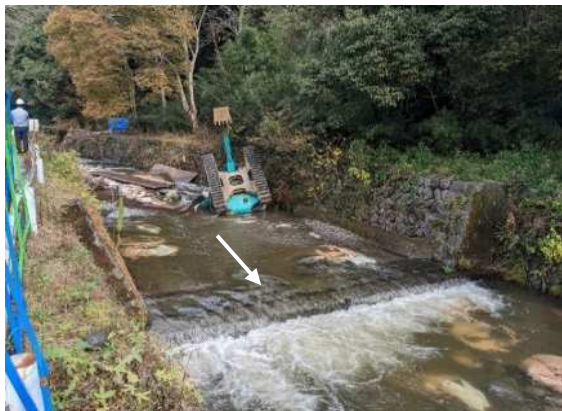
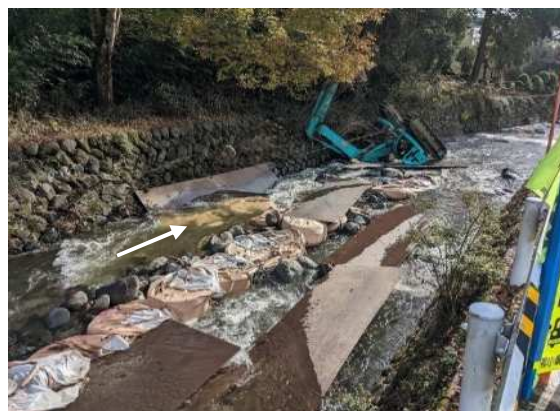
事故直後の状況(11月30日7時頃)

11月30日未明の大雨による河川増水で仮設道路が流出損壊。河道内の仮設道路上の平場に配置したバックホウ0.45㎡が転落した。

現場作業終了後に河川内の仮設道路上の平場に配置したバックホウ0.45㎡について、11月30日AM2時～3時頃の河川増水により仮設道路の流出とともに転落。180度傾いた状態となった。

□防 止 対 策：①終業時には、資機材を確実に河道の外に搬出する。
また、作業中でも注意報の発令など水位上昇が見込まれる場合は、作業を直ちに中止し、資機材を河道の外に搬出する。

- ①-1 資機材を搬出する場所を施工計画書に明記する。
- ①-2 終業時に、資機材が適切に搬出されているかを確認する。
- ①-3 ハザードマップに記載し、資材流出の危険を作業員に周知する。

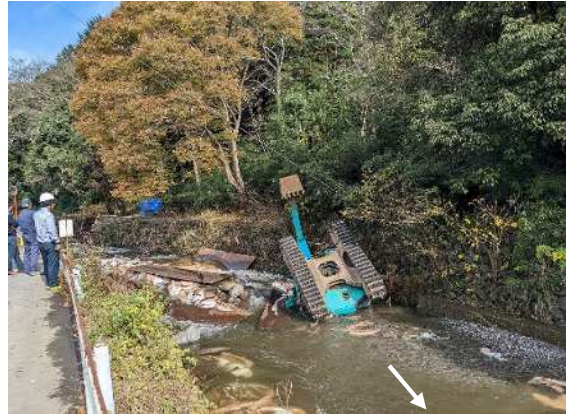
被災後(仮設道路流出に伴い転倒)

□問 題 点：①大雨時に重機を河道内の仮設道路上に置いたままにした。
