事故周知・再発防止

災害の種類	労働災害(作業員)	工事区分	法粋工の立会準備
事故内容	梯子からの滑落	被災者	性別: ●性 年齢 ●●歳
被災状況	右側腹部痛・両側上下肢打撲挫創 背部打撲傷、頭部打撲傷、脳震盪	職業	法面作業員

[災害の概要]

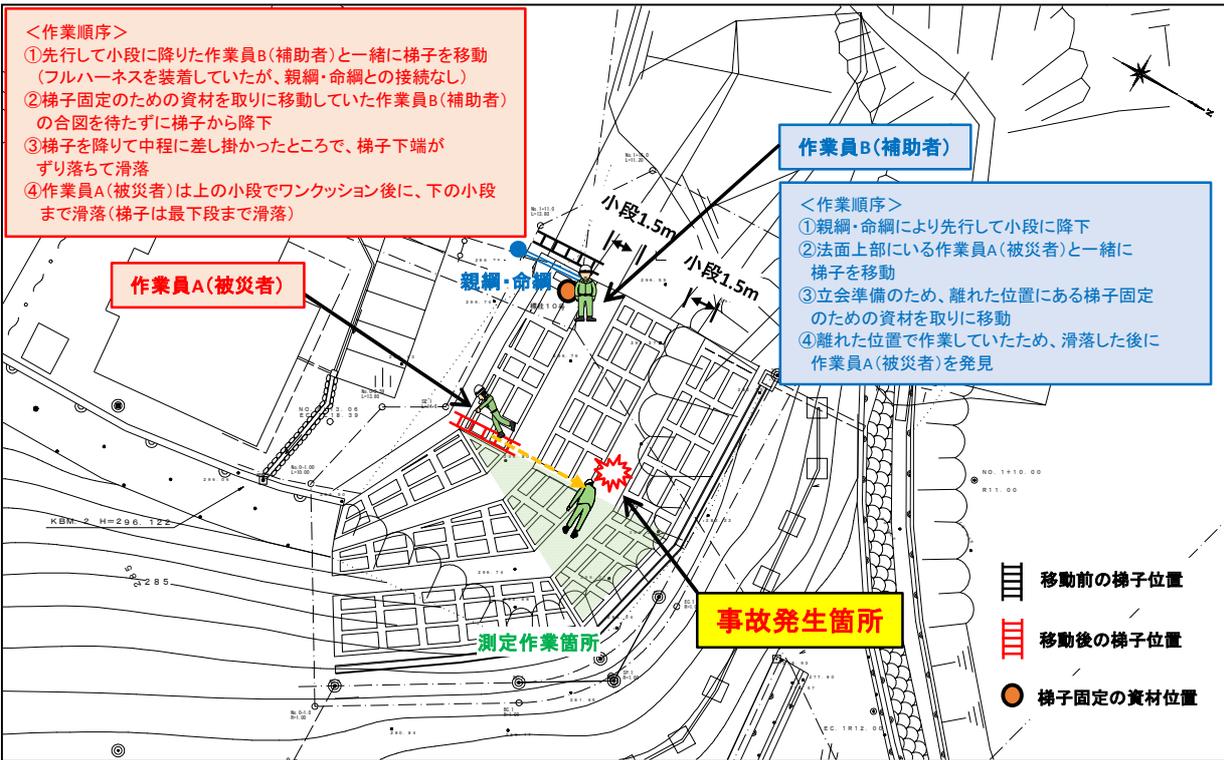
【平面図】

- ・当日の植生基材吹付工の作業が終わり、翌日の法粋工の立会準備のため、出来形寸法のテープ及び梯子の設置作業を下請業者の作業員2名で行っていた。
- ・法面最上段と法面小段に分かれて作業を行い、小段にいる作業員B(補助者)が梯子を固定するための資材を取りに離れた際に、最上段にいる作業員A(被災者)が手助けをしようとして固定されていない梯子で降り、梯子と共に滑落した。

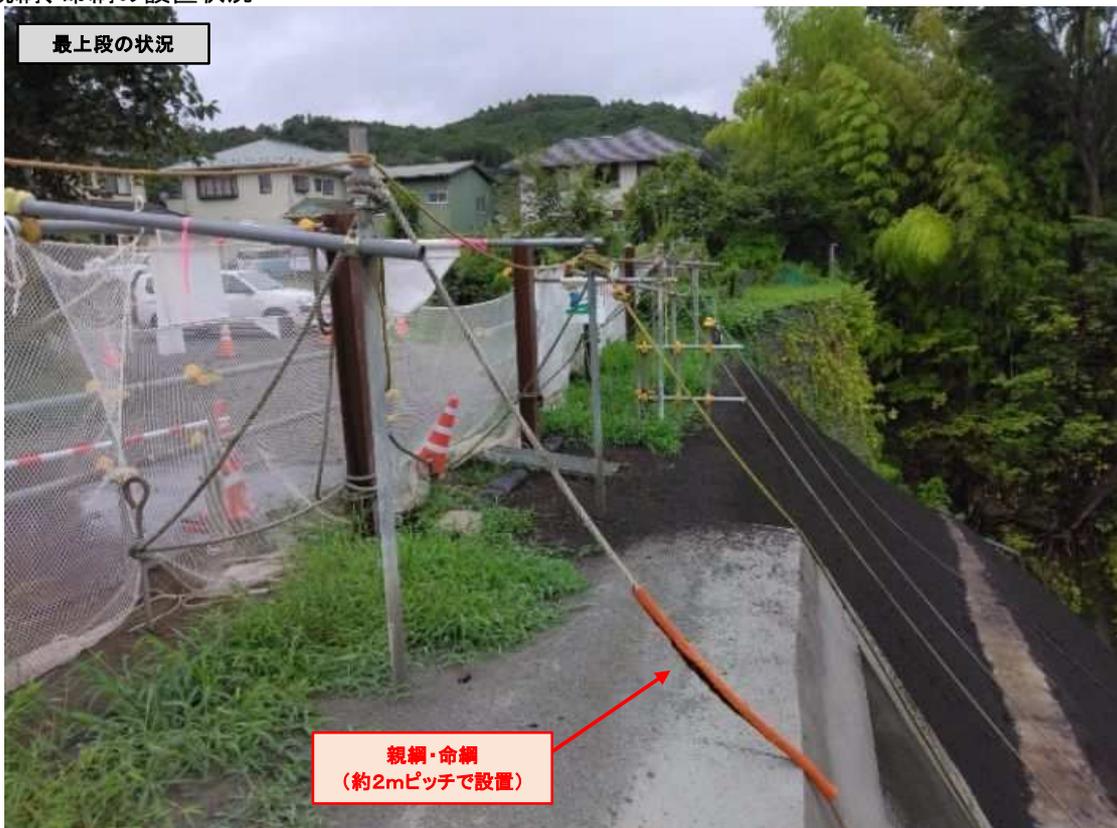
最上段の状況

- ・現場入場時には、新規入場者教育を行い、朝礼において作業内容の確認、KYミーティングを行い、危険の確認を行っていた。
- ・立会準備は降雨の影響を考慮した追加作業であったため、現場代理人の口頭による指示(梯子固定の作業は2名で行い、昇降する際は下段の者が梯子を押さえること)があり、作業員A(被災者)は了承の上作業を開始していた。
- ・現場にはロープ高所作業時に必要な親綱・命綱は設置されており、また、作業員A(被災者)はフルハーネスを装着していたが親綱・命綱と接続していなかった。

・親綱、命綱の設置状況
