令和 5 年台風第 2 号の被害概要

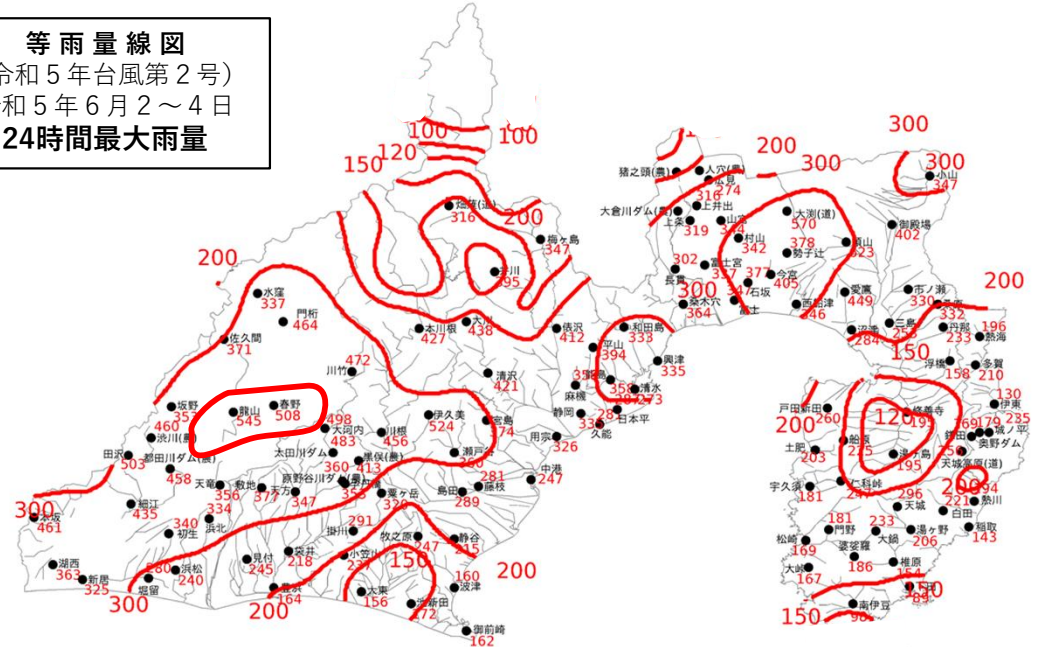
等雨量線図
(令和5年台風第2号)
令和5年6月2～4日
24時間最大雨量

令和5年6月1日から3日にかけて本州付近に停滞した梅雨前線に向かって、台風第2号周辺の暖かく湿った空気が流れ込んだことに伴い、線状降水帯が発生し、県の西部、中部、東部の広範囲に渡り、24時間最大雨量が400mm～500mmに達する記録的豪雨となった。

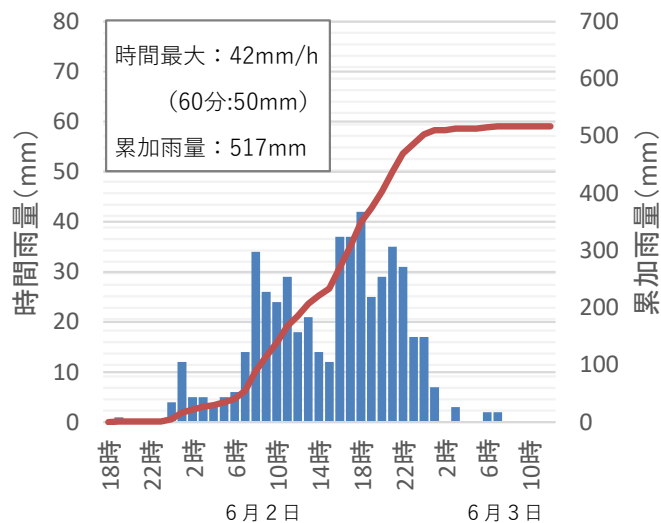
大河内雨量観測所
(周智郡森町三倉)

短時間降雨（60分雨量）は、県内で最大の値を記録した伊久美観測所（島田市伊久美）で68mm/hであり、年超過確率では1/5程度であったが、長時間に渡って線状降水帯の影響を受けたことなどにより、24時間雨量では複数の観測所において500mm以上となり、年超過確率1/100以上を観測した。

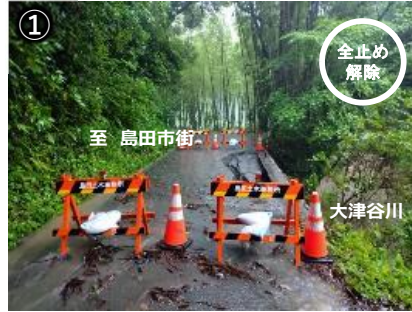
(-)伊久美元島田線 島田市大草 路面陥没

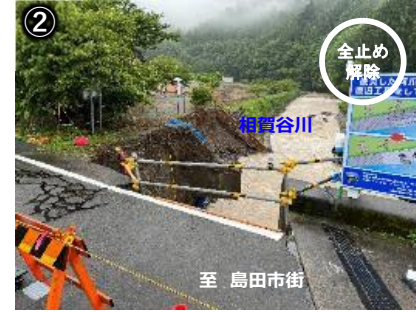
(主)焼津森線 島田市相賀 路肩欠損

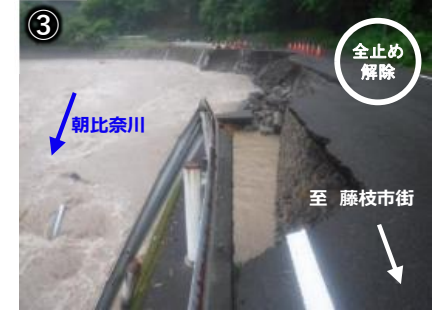
(-)相俣岡部線 藤枝市岡部町宮島 路肩欠損

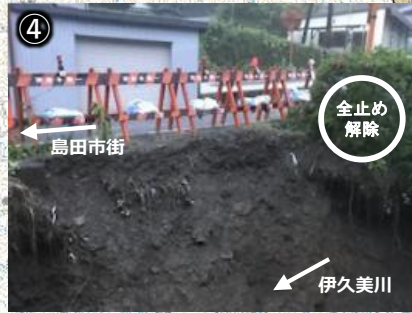
(主)蔵田島田線 島田市伊久美 路肩欠損

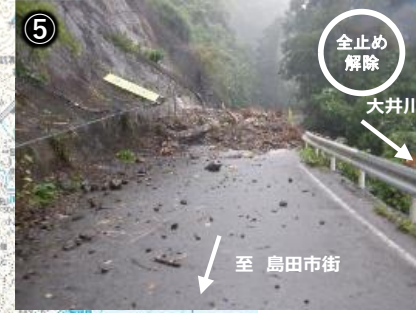
(国)473号 島田市川根町抜里 崩土

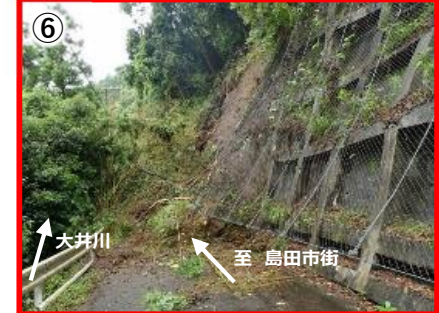
(国)473号 本川根町久野脇 崩土

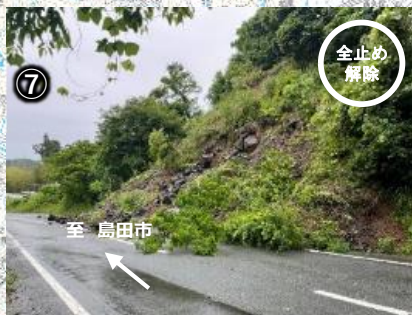
(主)焼津森線 掛川市上垂木 崩土

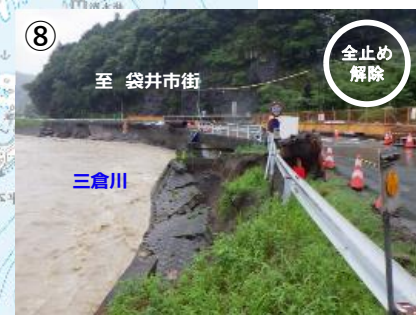
(主)袋井春野線 森町間詰 路肩欠損

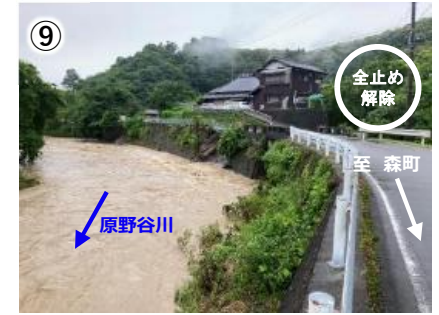
(-)大和田森線 掛川市原里 路肩欠損

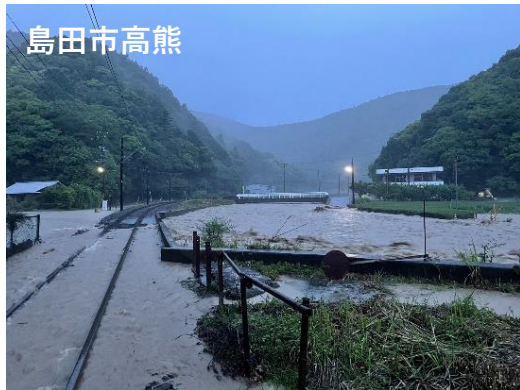
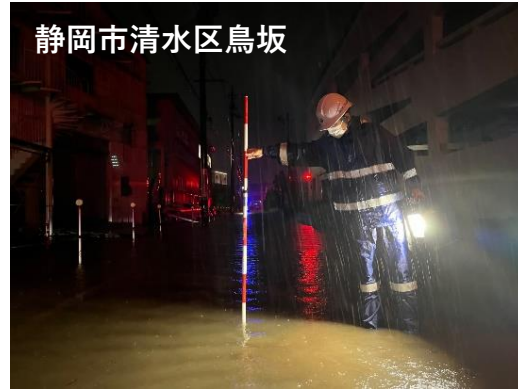
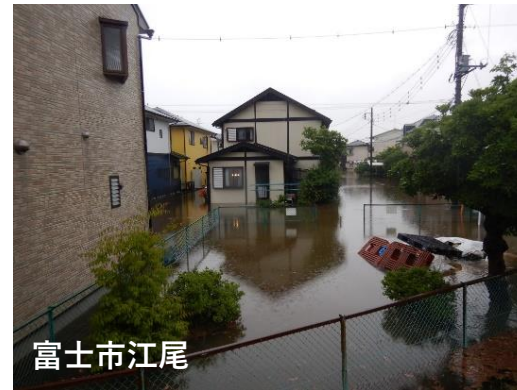
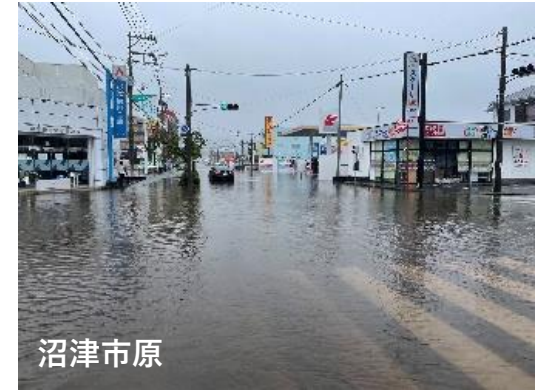
浸水被害の状況

線状降水帯による長時間の降雨により、県西部から東部の広い範囲において浸水被害が発生した。被害の多くは内水によるものであるが、破堤した敷地川や江尾江川では外水による被害も確認されている。

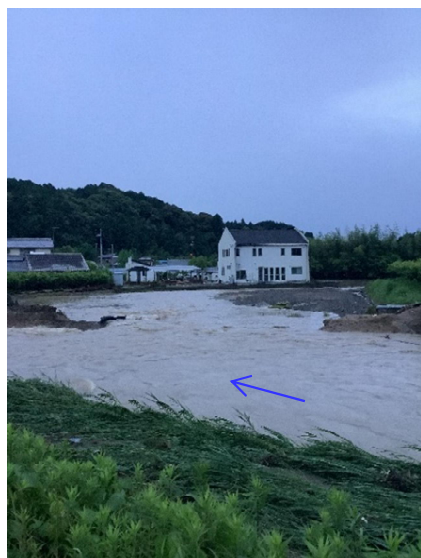
(二)敷地川(磐田市敷地)

県中西部を中心に、河川施設の被災が多数発生した。令和4年台風第15号により被災した箇所の増破も多数確認されており、敷地川では令和4年台風第15号で破堤箇所に設置した仮設堤防が再度決壊し、周辺に大きな被害をもたらした。また、浜松市天竜区長沢では大規模な地すべりが発生したほか、崩土や護岸崩壊により道路が寸断されている。
