## 今回のご説明の概要

### 高速長尺先進ボーリングの状況

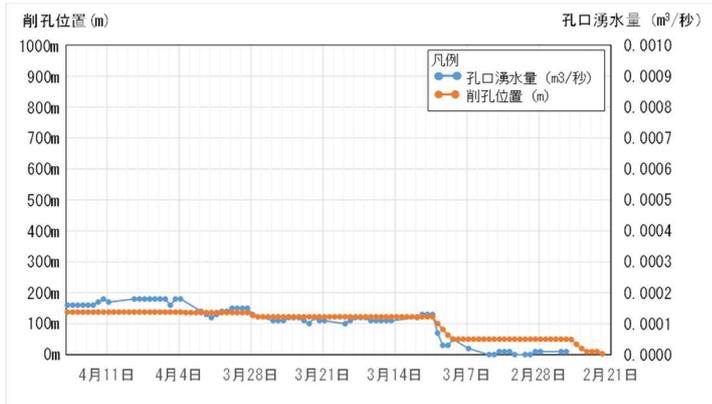
- ・ 県境に向けた高速長尺先進ボーリングは令和5年2月21日に開始し、4月15日までに、孔口から138mの地点まで削孔を行っています。
- ・ 湧水量は断層を含め、最大で0.00018m<sup>3</sup>/s（1秒間に180ml）と非常に少ない状況が続いています。

削孔進捗と孔口湧水量

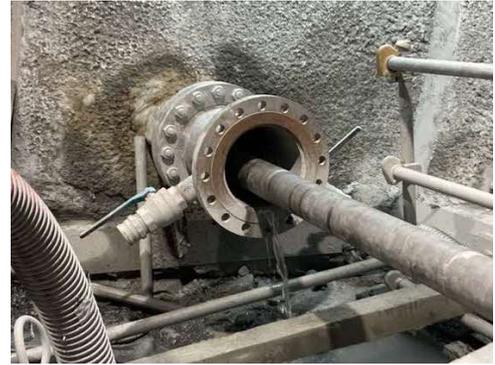
湧水の状況

削孔のための送水を停止し、地山からの湧水のみとなった状態

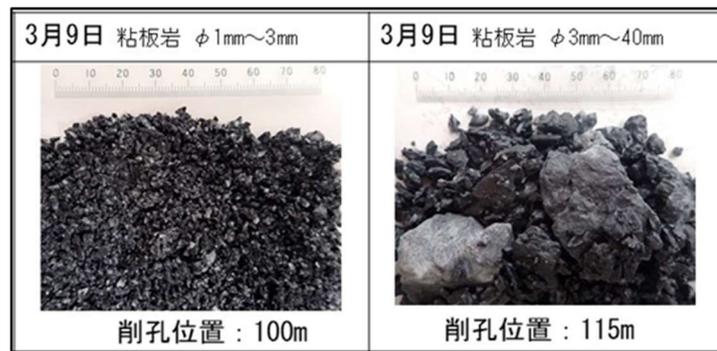
- ・ 岩石片（スライム）の観察から、地質は硬い粘板岩が主体となっていることを確認しました。一方、孔口から約115mの地点では最大40mmと大きな粒径の岩石片が確認され、断層に伴う脆い地質であることがわかりました。

岩石片（スライム）の状況

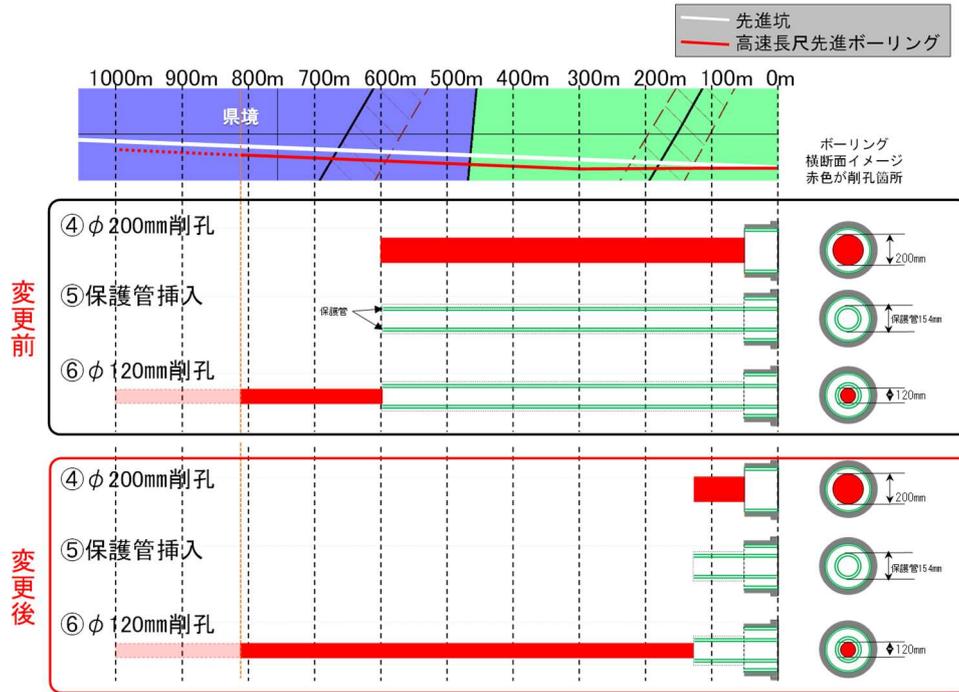
- ・ 孔口から約115m付近の脆い地質に対して、セメンチング（ボーリングで削孔した孔の崩壊を防ぐ目的で、セメントを注入する作業）を繰り返したものの、一部崩壊する箇所があったため、当初の手順を見直したうえで削孔を継続していきます。

高速長尺先進ボーリングの削孔手順の変更

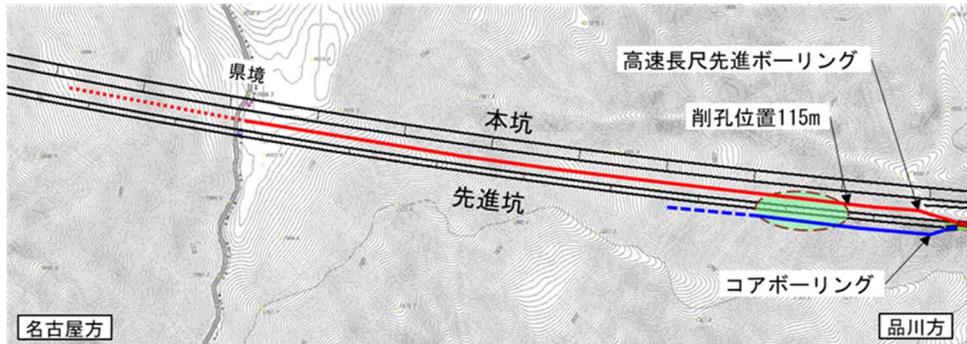
- 今後、高速長尺先進ボーリングを進めて行くとともに、115m付近における脆い地質について、詳細な状況を確認するためのコアボーリングを実施します。

県境に向けたコアボーリング計画

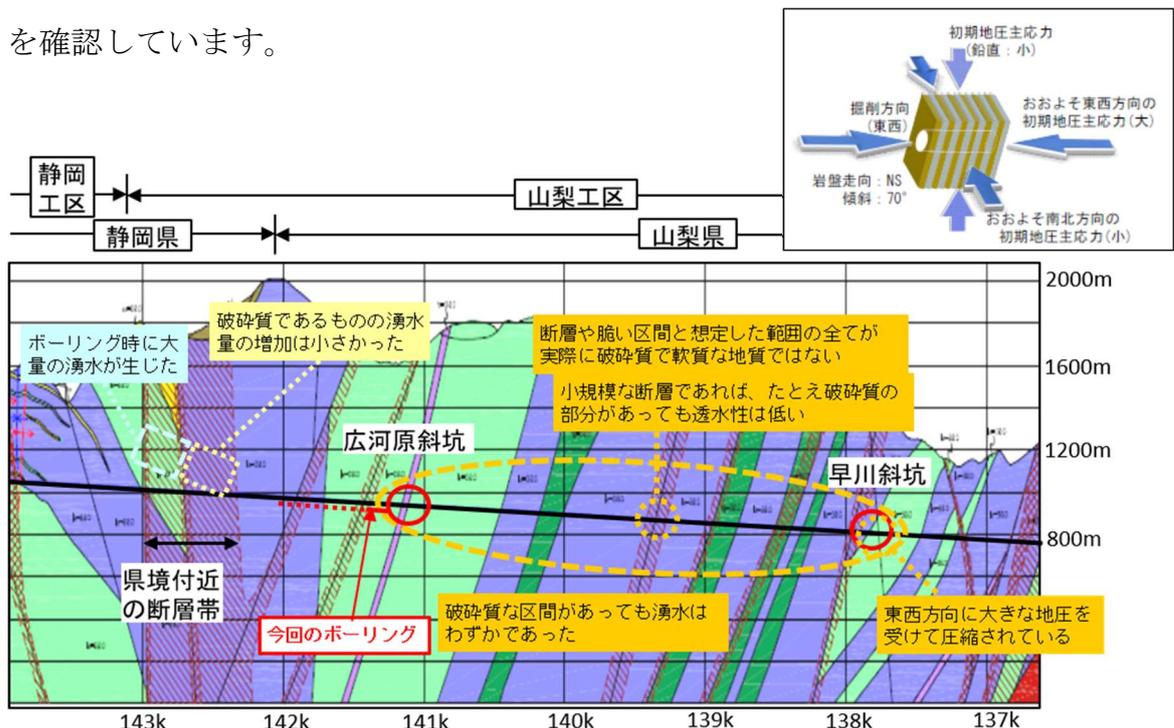
○これまで、山梨工区の広河原斜坑（延長 4.2km）を高速長尺先進ボーリングを実施しながら掘り進める過程で、山梨県内の岩盤が東西方向に大きな地圧を受けて圧縮しており、断層や脆い区間を含め、水が非常に浸透しにくく湧水量も少ないことを確認していました。

これまでの調査やトンネル掘削から確認されている事柄

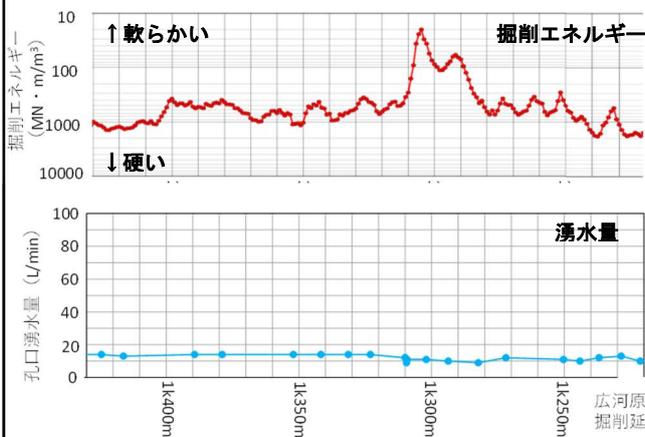
広河原斜坑における高速長尺先進ボーリングの結果

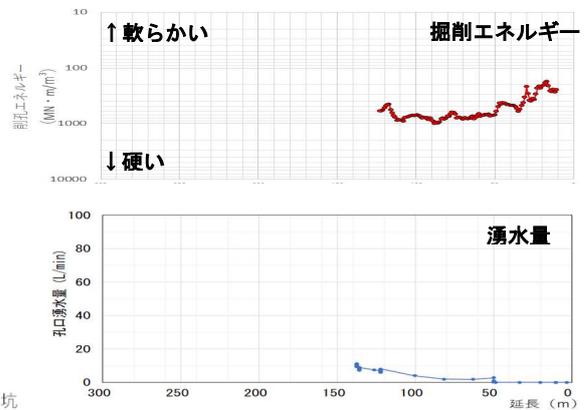
○本年2月から開始した高速長尺先進ボーリングにおいても、事前に地質縦断図で想定した断層を確認し、断層に伴う脆い区間を含め、非常に湧水量が少ない状況を確認しています。

今回の高速長尺先進ボーリングの結果

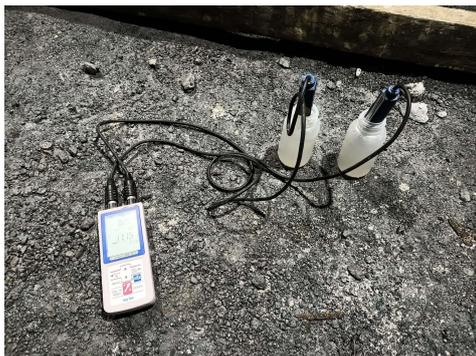
ボーリング湧水の水質測定

- ・湧水量及び水質（水温、pH、電気伝導度）については継続的に測定を行い、結果は1週間ごとに報告・公表します。
- ・湧水量が管理値に近づいた場合は慎重に削孔を行うこととし、1週間毎の報告・公表を日毎に行うこととして、管理値を超過した場合は速報します。
- ・管理値を超える湧水が発生した場合は削孔を一時中断し、1週間程度の間には湧水の減少が見られない場合にはボーリングを中止して、水を止めることとします。
- ・念のため、静岡県側の沢の流量についてもモニタリングを行い、その結果を反映して丁寧に削孔を行います。

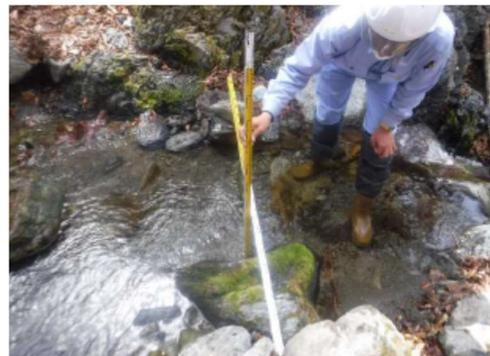
沢の流量測定
