中央新幹線南アルプストンネル山梨工区
山梨・静岡県境付近の調査及び工事の計画について

別冊

令和 5 年 4 月

東海旅客鉄道株式会社

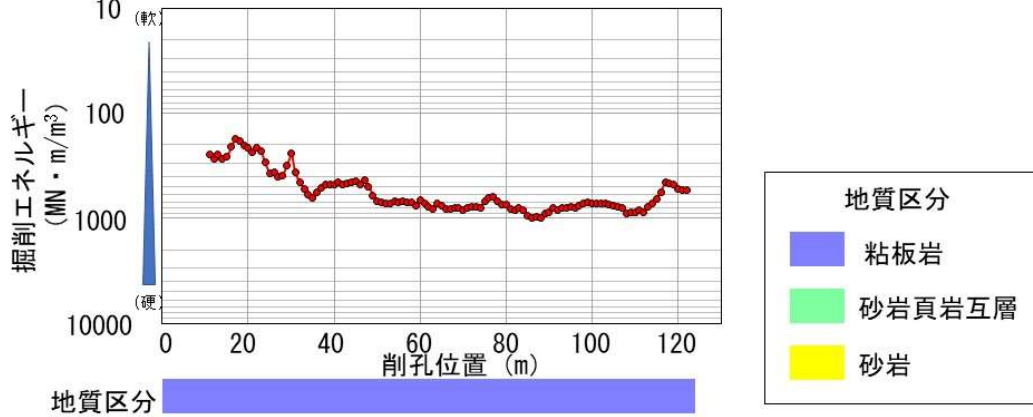
図 3 4 掘削エネルギー

本資料中の掘削エネルギーの値は速報値であり、今後の考察により補正する可能性があります。

- ・掘削エネルギーとは取得した掘削機械データを用いて削孔岩盤の単位体積あたりに消費するエネルギーを算出したものです。
- ・一定の力でビットを岩盤に押し付けて削孔すれば、破碎質な岩盤ほど削孔速度が速くなり、消費エネルギーは少なくなります。

※孔口部の0～10mは10m以深と掘削方式が異なり比較できないため、掘削エネルギーを算出していません。

<ul style="list-style-type: none"> 掘削エネルギーの資料など、一般の方でも分かるよう説明をつけて欲しい。 	<p>一般の方にも分かるように記載すると以下ようになります。</p> <ul style="list-style-type: none"> 一定の力でビット（ボーリングマシン先端の岩盤を削る器具）を岩盤に押し付けて削孔すれば、破碎質な（割れやすく崩れやすい）岩盤ほど削孔速度が速くなり、ボーリング延長1m当りを削孔するのに要する時間が短くなるため、掘削エネルギーは小さくなります。逆に硬質な岩盤は削孔速度が遅くなり、ボーリング延長1m当りを削孔するのに要する時間が長くなり、掘削エネルギーは大きくなります。 資料への記載方については、今後検討してまいります。
<ul style="list-style-type: none"> トンネル湧水は環境基準に適合するように処理して排水したとありますが、委員会では、環境基準よりも厳しく大井川の実情に合わせ、大井川を汚さないよう排水されないのでしょうか。 	<ul style="list-style-type: none"> 環境基準に適合するように処理して排水、という記載は山梨県内の湧水を適切に処理をして山梨県の河川に放流しているものを指しています。大井川には放流していません。 なお、静岡県内におけるトンネル湧水の水質の管理値の検討については、国の有識者会議（環境保全）でも論点となっておりますので、まずはその議論を注視していただければと思います。

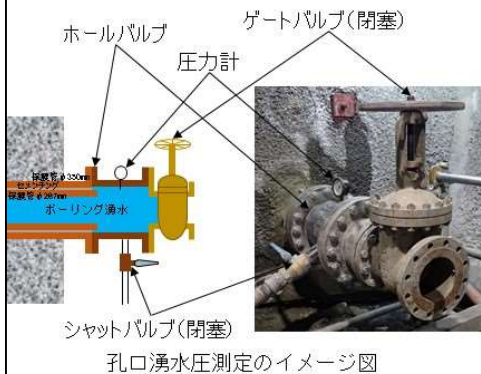
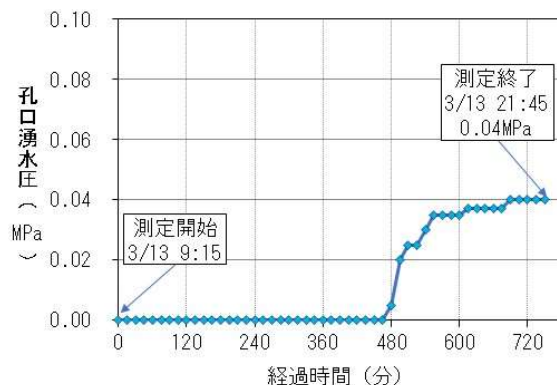
図 3 5 湧水圧測定

5. 湧水圧測定（実施時期：令和5年3月13日、削孔位置122m）

- ・孔口をバルブで止水し、区間平均湧水圧を測定しました。
- ・測定結果は0.04MPaとなります。（0～50m付近の区間はφ267mmの保護管を挿入しているため、50～122mの区間の平均湧水圧となります。）

<ul style="list-style-type: none"> ・深度100mで行われる孔内湧水圧測定の報告がない。 	<ul style="list-style-type: none"> ・3/13に、山梨県内の断層①を含む孔口50mから122mまでの区間における湧水圧測定を実施しました。 ・測定結果をとりまとめ、4月18日に報告いたしました。 ・文献※によれば、破碎帯中の透水係数は、ばらつきがあるものの、$1 \times 10^{-7} \sim 1 \times 10^{-5} \text{m/sec}$ に分布しているとされています。 ・今回、湧水圧測定結果から求めた透水係数 $2.39 \times 10^{-7} \text{m/sec}$ は、文献※によれば破碎帯中の一般的な透水係数と比べても小さな数値で水を通しにくい地質であると言えます。（※地下水ハンドブック P76、改定地下水ハンドブック編集委員会、建設産業調査会、1998.8）
<ul style="list-style-type: none"> ・口元バルブの耐水圧は何MPaか教えてください。 	<ul style="list-style-type: none"> ・口元バルブのカタログを送付いたします。（製品略号：S30KFS0） ・カタログ値として耐水圧約5.1MPaの耐水性能が記されております。
<ul style="list-style-type: none"> ・有識者会議資料（4-90）で静岡県内からボーリング揚水で戻せる理論上の水量（0.84m³/分）の考え方を教えてください。 	<ul style="list-style-type: none"> ・有識者会議資料におけるボーリング孔の湧水量は、静岡県から掘削する先進坑から山梨県側の先進坑へ貫通させるボーリングによる揚水を考えているので、孔の大きさや揚程、ポンプ能力等から決まるボーリング孔1本あたりの可能な湧水揚水量を算出し、理論湧水量に対してその必要本数を計算しているものです。
